**PASANTÍA APOYO EN LA SUPERVISIÓN PRÁCTICA DE OBRAS ASIGNADAS  
POR PARTE DE LA SECRETARÍA DE PLANEACIÓN Y OBRAS PÚBLICAS  
DEL MUNICIPIO DE PAYA- BOYACÁ**

UNIVERSIDAD SANTO TOMÁS SECCIONAL TUNJA  
FACULTAD DE INGENIERÍA CIVIL  
TUNJA  
2020

Trabajo de pasantía presentado para obtener el título de Ingeniero Civil

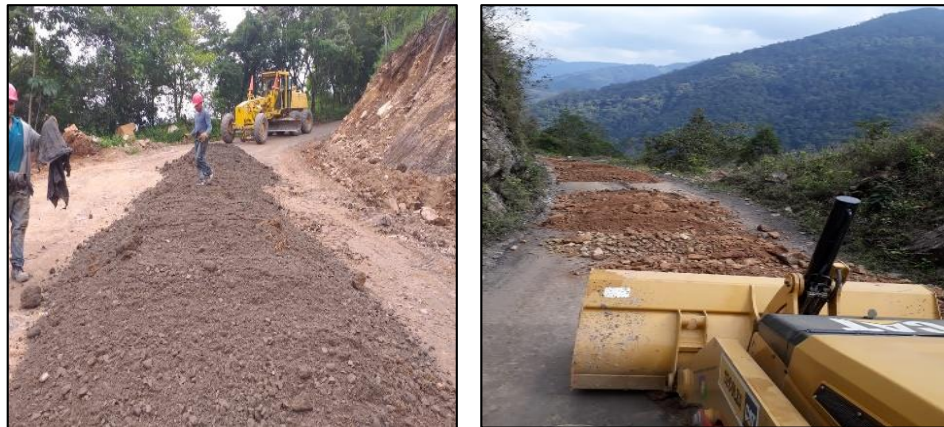
Imagen 5: Conformación de la subrasante y subbase granular desde el kilómetro 0.260 km hasta 0.798 km.

para la parte de placa en concreto, conformada por 9 barras verticales N°3 cada 15 cm con traslape de 0.60 m y 10 barras horizontales N°2 cada 30 cm con gancho de 0.05 m como se estipulaba en el diseño. Por tanto, se adoptó para la subbase granular un espesor de 15 cm como lo estipula el Instituto Nacional de Vías (INVIAS), con un total de extendida y compactación de 1098.48 m<sup>3</sup>. En la imagen 5 se representa la conformación de la subrasante y subbase granular.

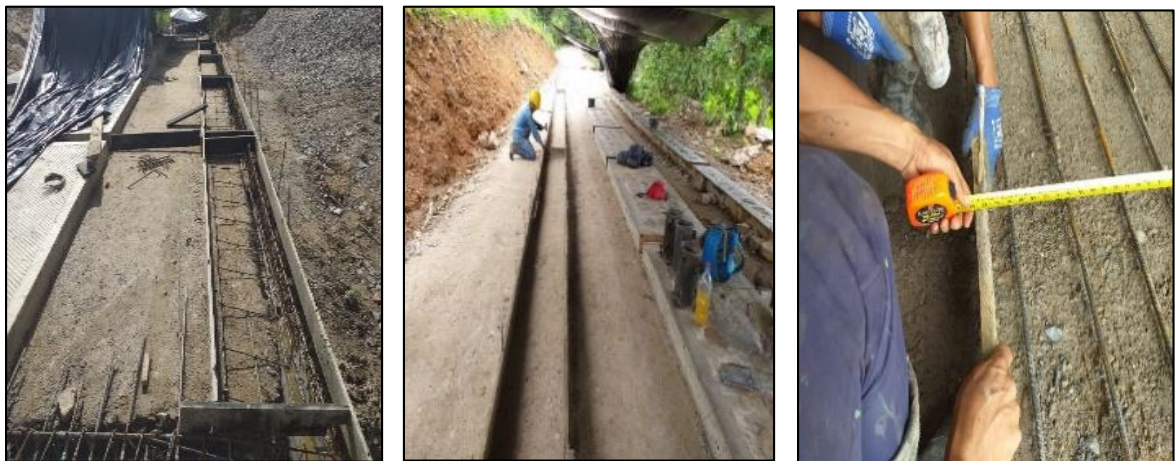
Imagen 8: Instalación de formaletas para concreto ciclópeo o piedra pegada.

formarán deflexiones entre los soportes y así impedir fuga del material y sobrecostos. También se supervisó que las placas en concreto ciclópeo o piedra pegada se fundieran con dimensiones de 1.35 m ancho, 2.8 m de largo y la separación por riostras de 0.20m, como se estipuló en los diseños. En la imagen 8 se representa la instalación de las formaletas para el concreto ciclópeo y la verificación de las dimensiones y distancias.

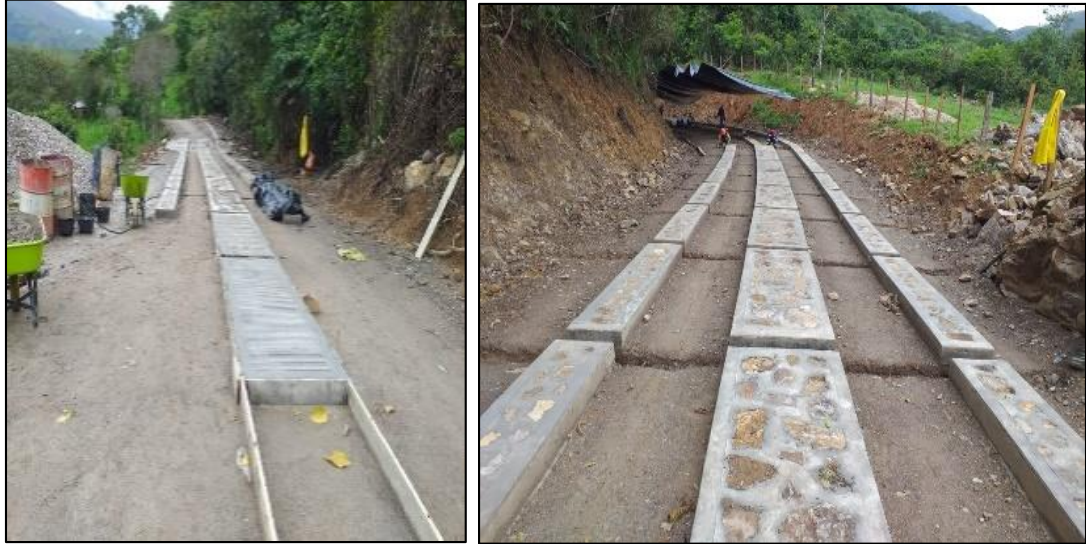
Imagen 9: Fundida del concreto ciclópeo con piedra pegada.

forma ascendente, verificando que cumpliera con el espesor de 0.15 m y la relación de 60% de concreto y 40% de agregado ciclópeo. En la imagen 9 se visualiza la ejecución de dicha actividad desde el K0+260 hasta K0+798, en el que se fundieron 335.81 m<sup>3</sup> de concreto ciclópeo.

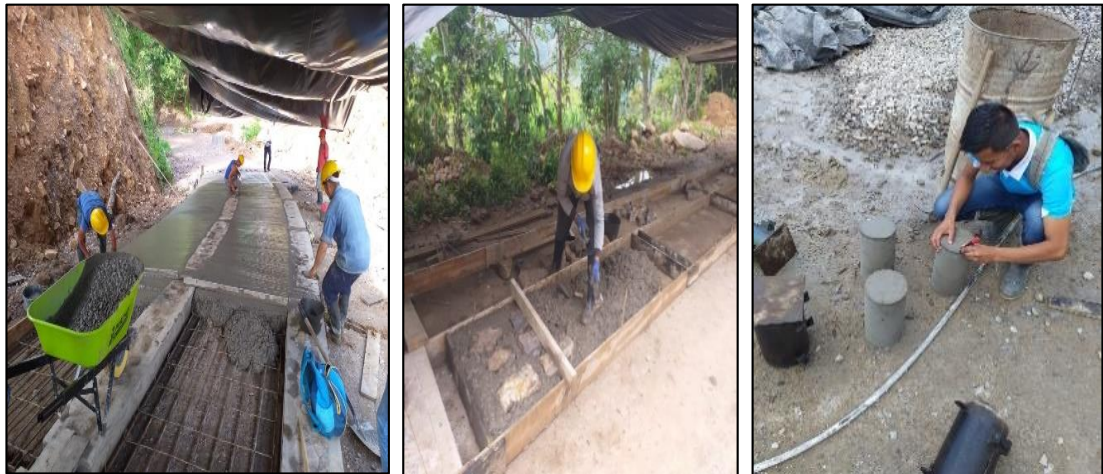
Imagen 10: Reunión realizada el 17 de mayo del 2019.

Como pasante de la Alcaldía, se apoyó en la elaboración de cilindros como se estipula en (INVIAS artículo 410-07) que tiene por objeto la determinación de la resistencia a la compresión de especímenes cilíndricos de concreto, tanto a cilindros moldeados como núcleos extraídos<sup>27</sup>. En la imagen 10, se representa la fundida del concreto desde el tramo 0.260 km hasta 0.798 km y la elaboración de 12 cilindros de concreto de la curva K0+450, placa huella K0+650, curva K0+290 para utilizarlos en el cálculo de la resistencia a la compresión a los 7 y 28 días de edad.

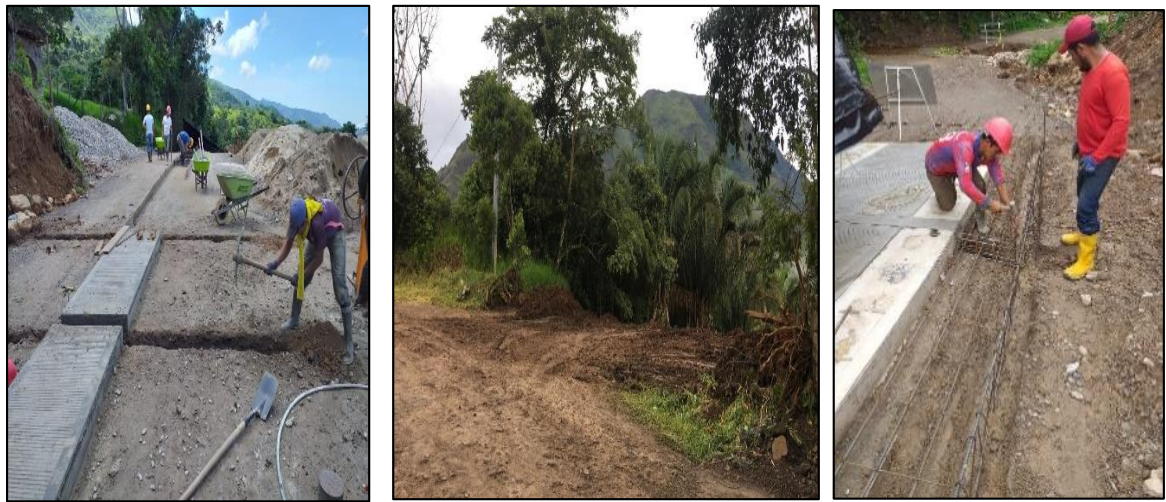
Imagen 11: Excavación manual de elementos estructurales de la placa huella.

en la imagen 11 se representa las excavaciones realizadas con herramienta menor, el sitio destinado para los desechos generados en obra y la fundida en sitio de los elementos que conforman la placa huella, en la que utilizaron 221.21 m<sup>3</sup> de concreto para las cunetas y 2.836 ML de bordillos.

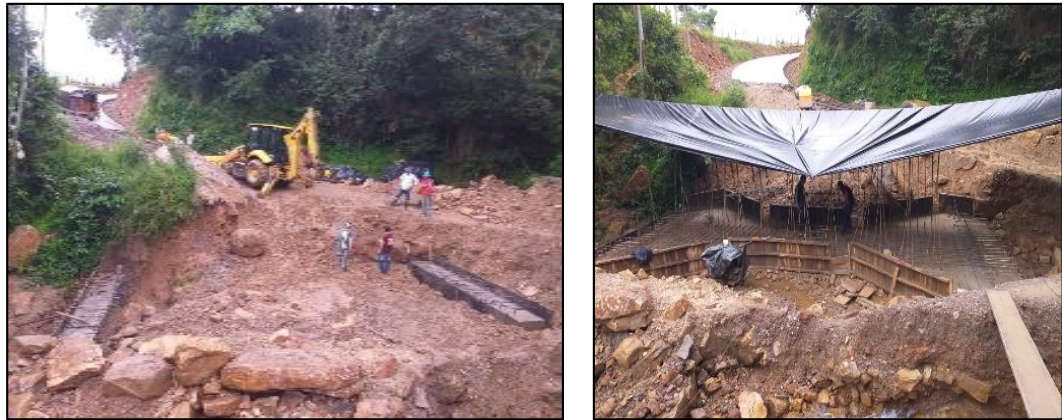
Imagen 13: Excavación mecánica para la construcción del Box culvert.

La construcción del box culvert se realizó en la abscisa K0+350 con la finalidad de recoger las aguas pluviales y nacimientos que discurren sobre los terrenos cercanos a la vía, mitigando cualquier desastre o inestabilidad del sitio. Inicialmente se realizó la excavación mecánica con un total de 40 m<sup>3</sup> de remoción de tierras, contando dicho elemento estructural con medidas de 8 m de largo, 3 m de ancho y una altura de 2 m; en la imagen 13 se representa la excavación para la construcción del box culvert y la verificación en la instalación de piedra rajón como relleno de los costados del elemento estructural y la extendida del material de subbase.

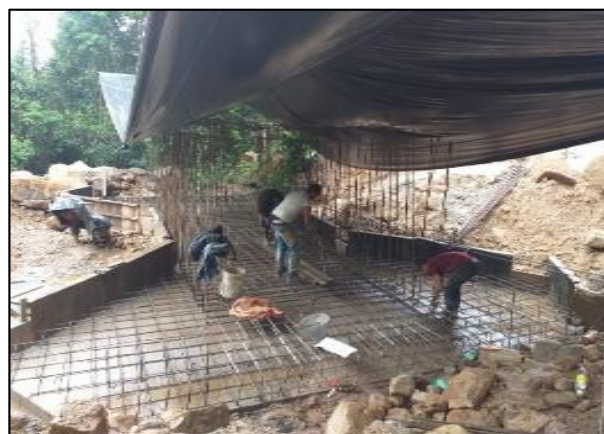
Imagen 14: Instalación de acero para Box Culvert

Como pasante también se verificó la instalación de acero de las zapatas, cumpliendo con el diseño de 37 barras N°5 cada 0.20 m como refuerzo longitudinal y 13 barras N°3 cada 0.20 m con doble canasta. Para los muros del box culvert se instalaron barras de acero transversal y longitudinal N°4 (1/2") cada una a 0.20 m y finalmente se instaló el acero de refuerza para la placa huella. En la imagen 14 se representa la instalación del acero para la construcción del box culvert.

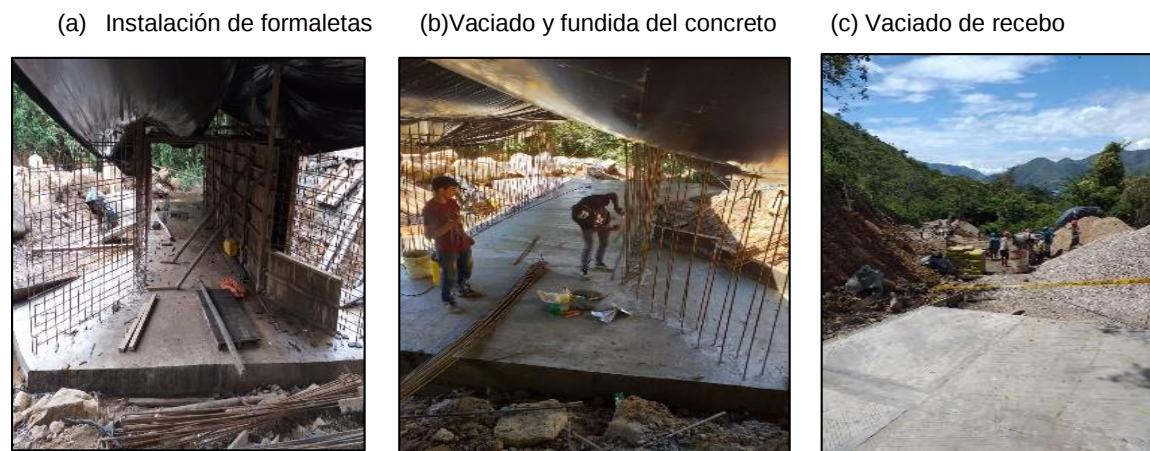
Imagen 15: Fundida de Box Culvert.

Posterior a la instalación del acero de refuerzo, se colocaron las formaletas para fundir la zapata y los muros de espesor de 0.30 m, en el que se suministró concreto de 21 MPa (3000 psi) de resistencia según las especificaciones del diseño. Asimismo, se apoyó supervisando el vaciado del recebo, el cual se compacto con un vibrador de rana evitando generar vibraciones bruscas al elemento estructural; en las imágenes 15 se representa la instalación de formaletas, fundida del box culvert y vaciado de recebo.

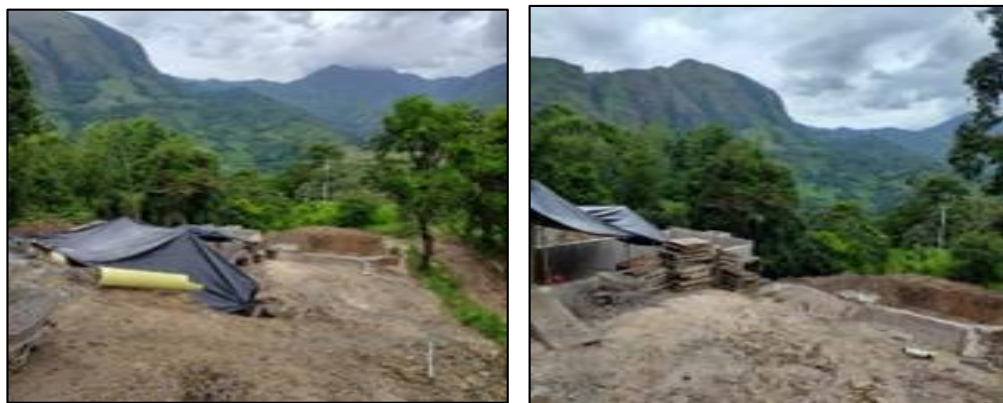
Imagen 16: Terreno para la construcción de la PTAR.

Se hizo la localización y replanteo de la obra con base en los datos topográficos dados en los planos de construcción y diseños realizados por el contratista; para esta Planta de Tratamiento de Aguas Residuales (PTAR) se construyeron elementos tales como: Caja derivadora, desarenador, tanque homogenizador, sedimentador primario, filtro percolador, sedimentador secundario, tanque de desinfección, tanque para secado de lodos, zonas de control, zonas administrativas y obras complementarias. Una vez ubicadas las estructuras y establecidos los niveles de cada una se observa que la propuesta en el diseño utilizaba menos del 50% del área del predio, debido a que el punto de llegada de la tubería solo permitía la utilización de la parte baja del lote y cuya cota de entrada iba a generar dificultades técnicas para la construcción del sistema ya que se requerían excavaciones a niveles de más de 5 m, por tal razón, se procedió a realizar la verificación de los niveles de la tubería retrocediendo el punto de inicio del tren de tratamiento permitiendo disponer de mayor área para ubicar el sistema y ganar 2 m de nivel, minimizando así las excavaciones para la construcción de los módulos y permitiendo un manejo adecuado de los desagües. En la imagen 16 se representa el terreno para la ejecución de dicho proyecto con un total de 215 m<sup>2</sup>.

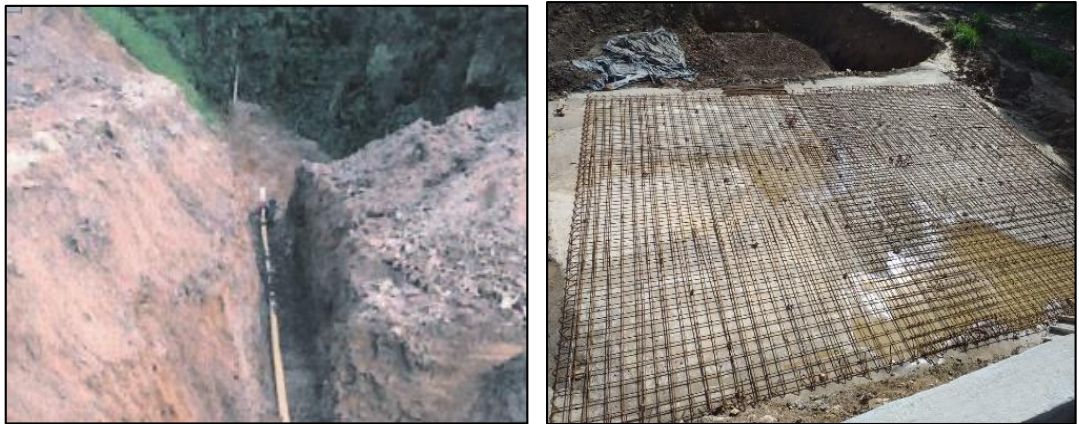
Imagen 17: Instalación de tubería y construcción de placa para la PTAR.

Se apoyó supervisando la instalación de la tubería en PVC con diámetros nominales de 6" para las conexiones y de 12" para tubos colectores, para un total de 52 ML de tubería instalada; como pasante se verificó que la construcción de terraplenes y rellenos se encontraran a la altura de las cotas y luego fueran compactados en capas de 10 cm hasta llegar a una altura mínima de 0.30 m por encima de la tubería, dejando las uniones o codos libres para detectar fugas al momento de las pruebas hidráulicas. Para la instalación y figurado de acero de la placa se realizó en varilla N°4 como refuerzo longitudinal y N°3 como refuerzo transversal cada 0.15 cm, con recubrimiento de 0.05 m, instalado 12.845 kg de acero; seguido a esta labor, se procedió a fundir la placa utilizando concreto de 21 MPa (3000 psi) con espesor de 0.20 m, con un total de vaciado de 59.9 m<sup>3</sup> del material. En la imagen 17 se representa la instalación de tuberías y la construcción de placa para la Planta de Tratamiento de Aguas Residuales (PTAR).

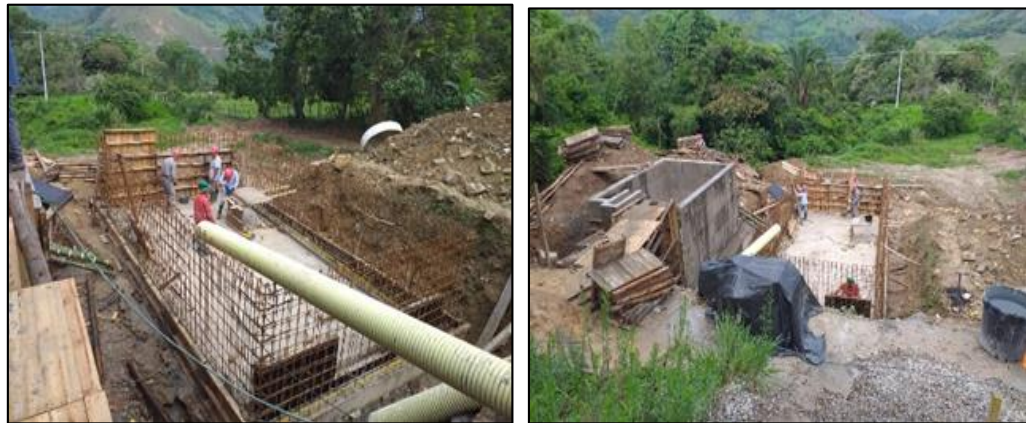
Imagen 18: Construcción de caja derivadora y desarenador.

Para la construcción de la caja derivadora se hizo la excavación mecánica con dimensiones de 2 m de ancho por 2.50 m de largo y 1.9 m de profundidad, instalando 2 tuberías de 12", teniendo como función la captación del agua residual, conduciéndola al desarenador y así poder desviar el exceso de agua a la quebrada la Guajivera. También se hizo la cimentación con placa de concreto hecho en obra de 21 MPa (3000 psi), contando con 0.10 m de espesor y reforzada con barras N°3. El desarenador contó con una profundidad de 4 m, longitud de 10 m y un ancho de 5 m cumpliendo con las especificaciones del RAS 2000 capítulo E.4.4.4; para la construcción de este módulo se hicieron muros con mampuestos, cimbrando las columnas y colocando el armado de vigueta de cerramiento con barras N°3, representado en la imagen 18, cumpliendo con los diseños propuestos.

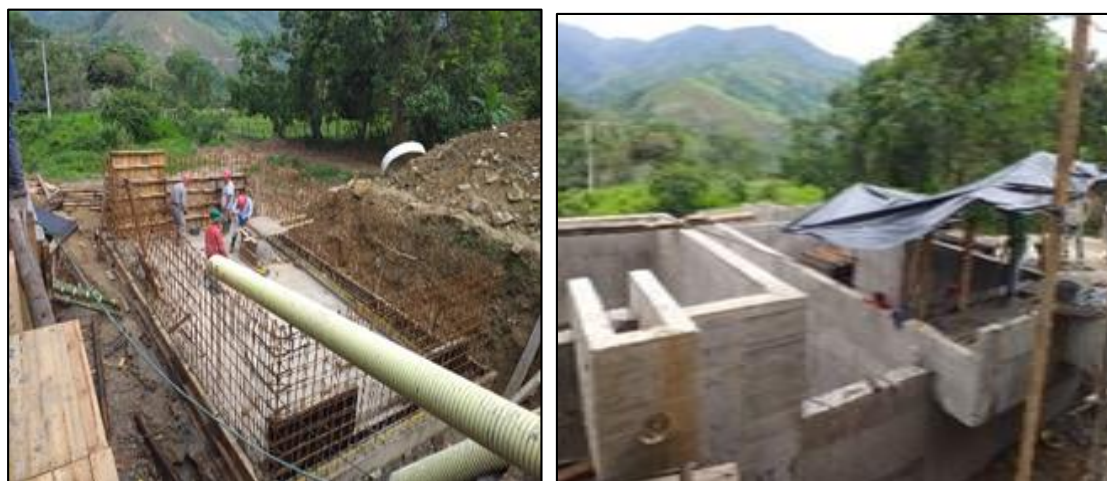
Imagen 19: Construcción del tanque sedimentador.

m de ancho, 2.75 m de alto y un espesor de muro de 0,25 m; también cuenta con un muro divisorio del tanque sedimentador y homogeneizador con especificaciones de 2.05 m de ancho, 1.40 m de alto, 0.20 m de espesor. Dicho tanque se hizo con el fin de remover los sólidos sedimentables, filtrar y remover la materia orgánica de aguas residuales provenientes del municipio de Paya. En la imagen 19 se representa la instalación del acero de refuerzo utilizando barras N°3 y posteriormente se realizó la instalación de formaletas para el vaciado de concreto impermeabilizado con resistencia a la compresión de 21 MPa (3000 psi).

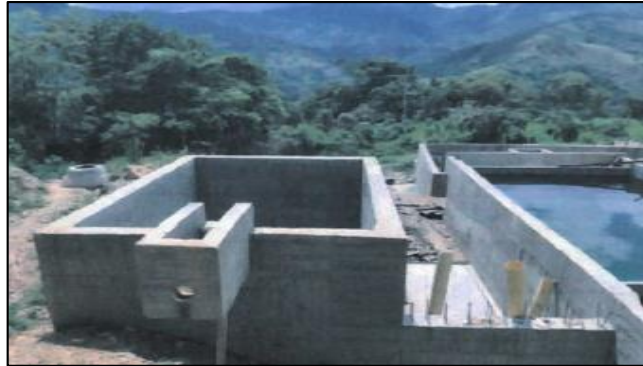
Imagen 21: tanque homogenizador de la PTAR.

Se apoyó en la supervisión de la construcción del tanque homogenizador rectangular con dimensiones de 4 m de ancho, 6 m de largo y 3 m de profundidad, reforzado con barras de acero N°4 cada 0.15 m longitudinal y N°3 cada 0.20 m en transversal, el cual se representa en la imagen 21. Dicho tanque se construyó con la finalidad de amortiguar la lámina de agua y las variaciones de caudal que se puedan presentar durante las distintas etapas de la Planta de Tratamiento; en esta etapa también se verificó que la tubería de PVC utilizada para la PTAR contará con lo estipulado en la NTC 1087.

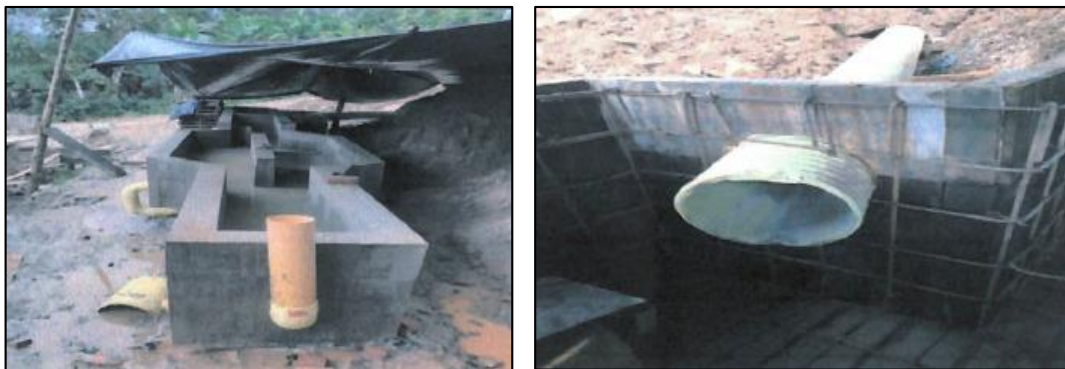
Imagen 22: Trampa de grasas de la PTAR.

La construcción de la trampa o caja de grasas se hizo con el objetivo de interceptar las grasas, jabones y espumas que se encuentra presentes en el efluente, evitando que las tuberías se taponen y que estas sustancias lleguen al suelo a contaminarlo o provocar su impermeabilidad. Para la construcción se utilizaron barras de acero N°3 y N°4 con un recubrimiento mínimo de 0.05 m; posteriormente se realizó el vaciado del concreto verificando que se conservarán las distancias entre barras, el recubrimiento libre del acero de refuerzo y las formaletas. En la imagen 22 se representa la caja de trampa de grasas reteniendo por sedimentación los sólidos en suspensión y por flotación el material graso.

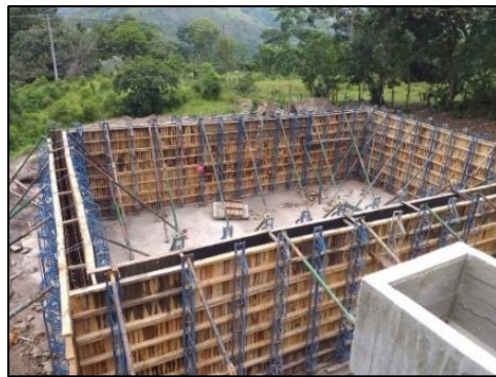
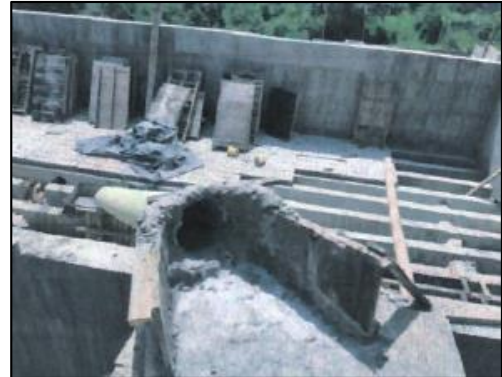
Imagen 23: Construcción de filtro percolador.

El filtro percolador de la planta de tratamiento de agua residual se construyó con el fin de descomponer las aguas residuales con ayuda de bacterias y piedras de alto volumen, llevando estas aguas al fondo del tanque para posteriormente pasar a un clarificador donde se realiza la separación de los lodos formados. Este filtro contó con un recipiente rectangular de 7.8 m de ancho, 11.50 m de largo y una profundidad de 5 m, cumpliendo con las profundidades de 1.50 y 12 m según se estipula en el RAS 2000 capítulo E.4.6.3 y se representa la construcción del filtro en la imagen 23.

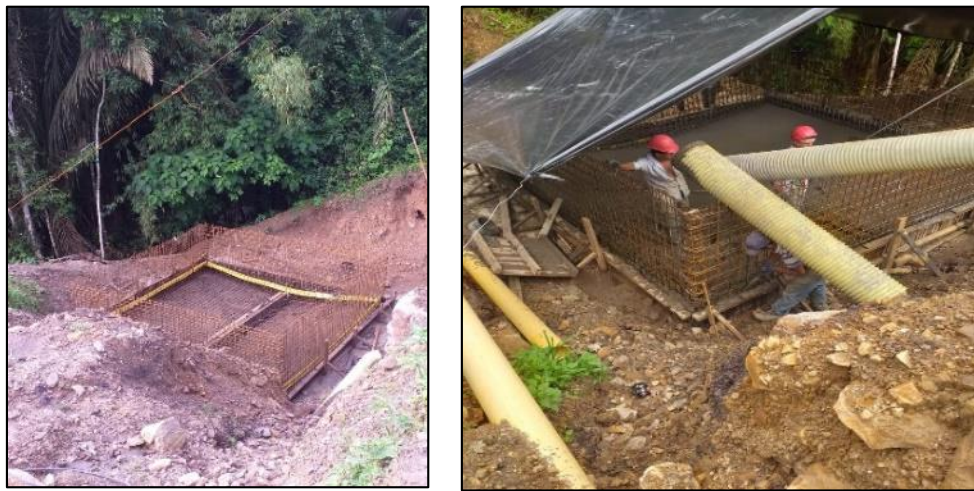
Imagen 24: Construcción del tanque para secado de lodos

asimismo, se tuvo en cuenta el tanque de lixiviados para dar un manejo adecuado al descargue de los metales expulsados durante el proceso. En la imagen 24 se representa el tanque de lodos construido con una sola unidad, losa de cimentación con un espesor de 0.15 m de concreto reforzado y muros confinados con espesor de 0.25 m, en el que posteriormente fue relleno de grava y arena que servirán para el proceso.

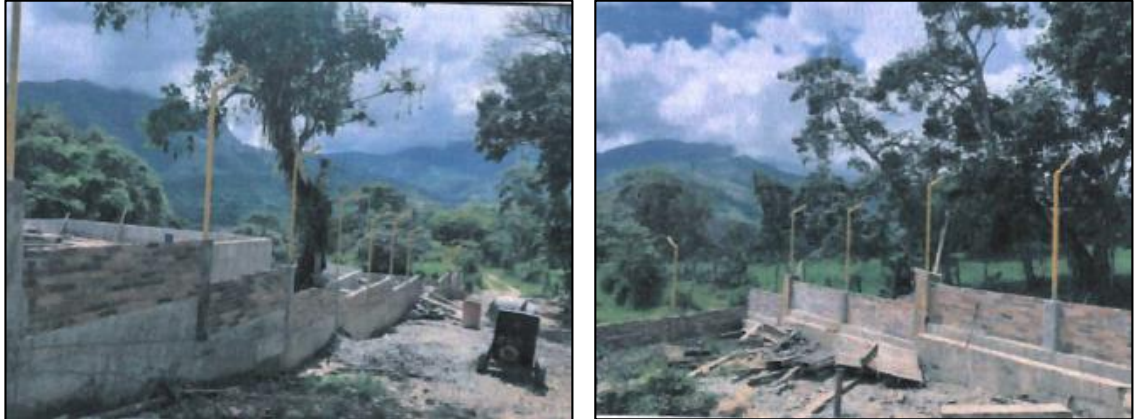
Imagen 25: Construcción del Cerramiento para la PTAR.

(3000 psi); en la imagen 25 se representa el cerramiento de la PTAR, contando con 0,40 m de ancho, 1 m de alto en muro semiprensado y columnas cada 4 m.

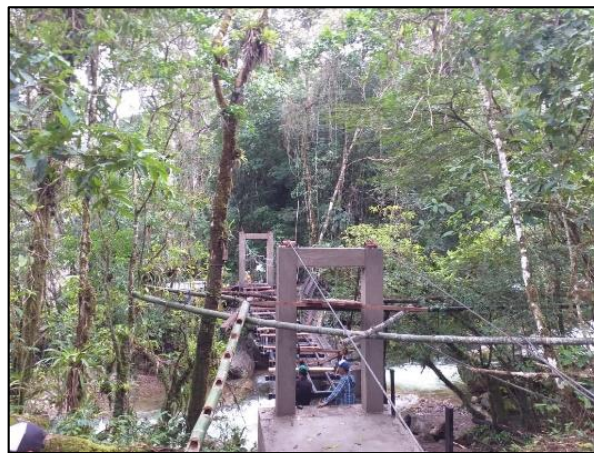
Imagen 27: Construcción de zapatas y torres para el puente peatonal.

m<sup>3</sup>; seguido se suministró y se compacto material seleccionado de relleno, que se extrajo del lecho del rio, colocado en capas de 0.30 m, con el fin de sustituir los materiales inadecuados para la cimentación. La zapata contó con dimensiones de 1m de ancho, 1.20 m de largo y 3 m de alto, soportando columnas de 0.30 m\* 0.30 m con altura de 2.50 m, construidas con concreto reforzado de 4000 psi, en cada uno de los extremos como se representa en la imagen 27.

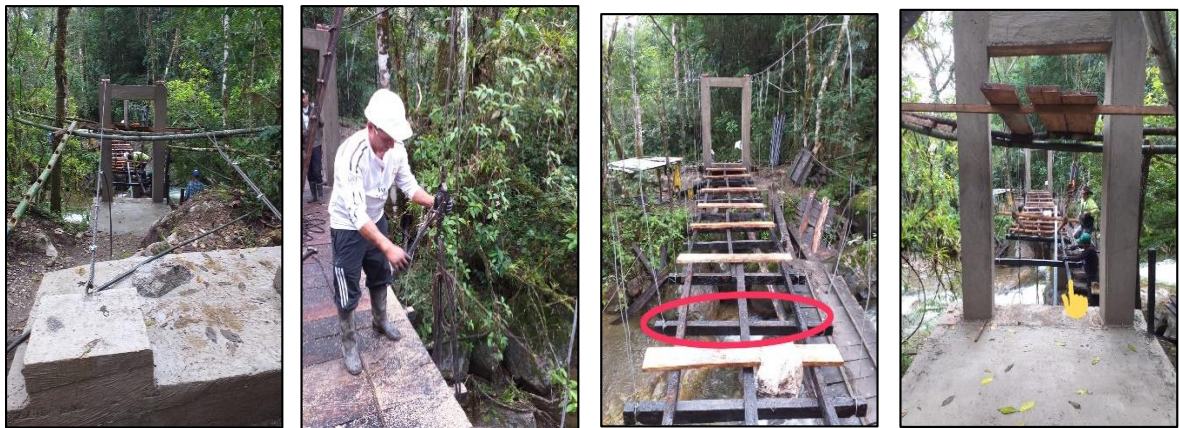
Imagen 28: Construcción de puente colgante.

Se instalaron 2 guayas con calibre 1½" en los bloques de anclaje con dimensiones de 1 m de ancho, 2 m de largo, los cuales están reforzados por una parrilla construida en varilla de acero N°5, anclada con dos columnetas y una viga las cuales sostienen el gancho donde se instala la guaya, fundido monolíticamente; se procedió a lanzar los cables por encima de las torres con ayuda de un teclé a una distancia de 6 m desde el bloque de anclaje y se verificó el nivel. Para este puente se utilizaron cables 1½" flexibles a tensión con 2 torones, los cuales se recubrieron para evitar la corrosión.

(a) Instalación de guayas (b) Tensionamiento del pendolón (c) Instalación de durmientes (d) Instalación de viguetones

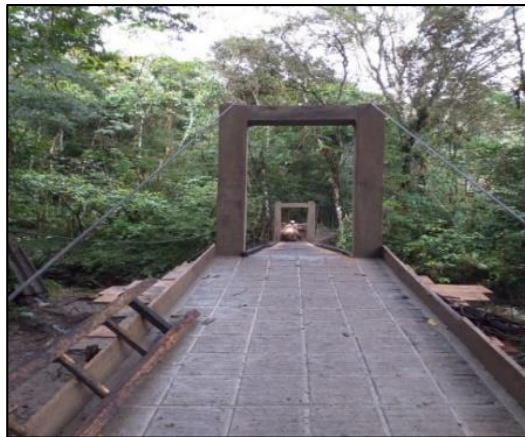
Imagen 29: Entrega de puente colgante.

Se culminó la ejecución del puente colgante con la construcción de una rampla empinada a 30° en uno de los extremos, construida en madera del mismo tipo de los durmientes y viguetones. Finalizando esta actividad se apoyó en la socialización del proyecto ante la comunidad y entidad municipal del contrato de obra MFSA-017-2019 con objeto de la construcción del puente colgante peatonal sobre la quebrada agua blanca vereda llano de miguel, con el propósito de solucionar dudas referentes a su construcción y realizar la entrega del mismo. En la imagen 29 se representa el puente finalizado que va ser utilizado para el tráfico de motocicletas y personas.

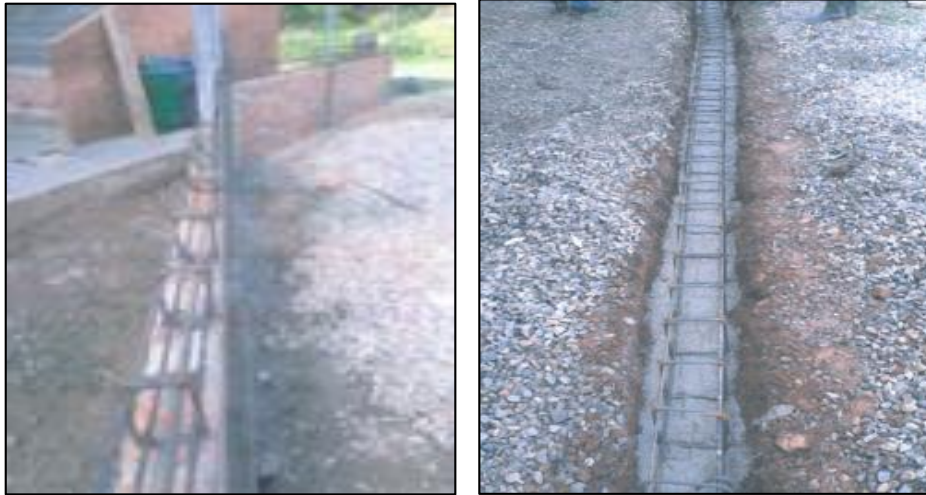
Imagen 30: Construcción de viga de amarre de 0.20m x 0.30 m

por 0.30 m, reforzada con acero de 240 MPa y concreto de 21 MPa (3000 psi) utilizando 2.56 m<sup>3</sup>, como se ve en la imagen 30.

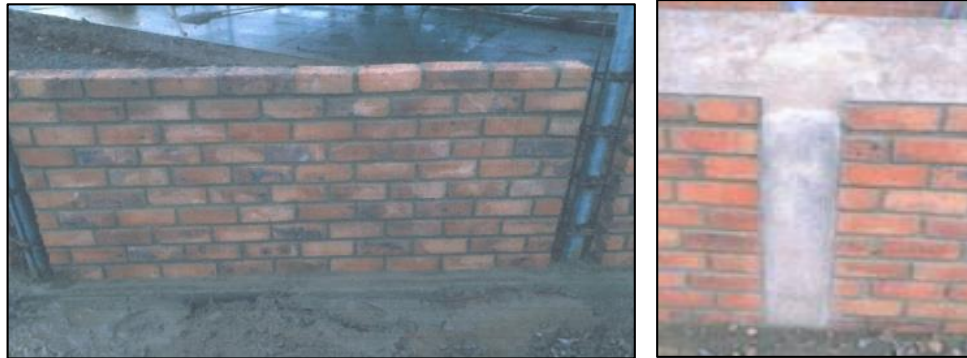
Imagen 31: Construcción de Columnetas de 0.25 m x 0.15 m.

Para la construcción de las columnetas de confinamiento se suministró acero de 420 MPa y concreto con dosificación 1:2:2 con resistencia de 3500 psi, utilizando formaletas en madera, con un total en el vaciado de concreto de 0.24 m<sup>3</sup>; en apoyo a la supervisión de la obra se verificaron los materiales que presentaban corrosión para la previa notificación y se corroboraron los diseños cumpliendo con los suministrados por el contratista. En la imagen 31 se representa la construcción de las columnetas con dimensiones de 0.25 m por 0.15 m y altura de 1m.

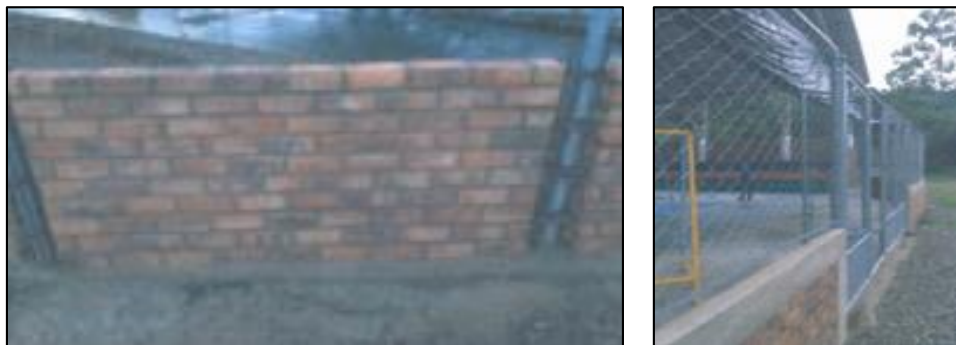
Imagen 32: Culminación del cerramiento del polideportivo.

Se realizó la construcción del muro tolete, utilizando ladrillo común con espesor de 0.06 m y mortero fabricado in situ, instalando 21 ML; para esta actividad se verifico que los mampuestos procedieran de la misma ladrillera evitando cambios en el espesor y la calidad del material; seguido se construyó la viga superior con medidas de 0.10 m por 0.15 m, utilizando concreto de 21 MPa (3000 psi) fabricado en obra. En la imagen 32 se representa el cerramiento en su etapa final, cercado con malla eslabonada calibre 10 mm con tubo de agua negra de 2”.

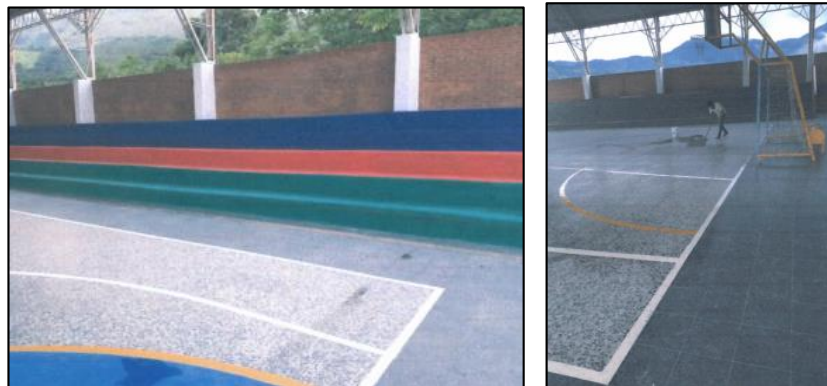
Imagen 33: Demarcación de la cancha.

Para el mantenimiento de la cancha del polideportivo, se recubrió utilizando una capa de sintética sílice (tru-flex) con la ayuda de herramientas menores. Seguido se hizo la demarcación respectiva de los diferentes deportes lúdicos que ejecutan en la cancha, usando pintura tipo tráfico (blanca y amarilla); en esta actividad se verifico que el personal contará con los elementos de protección personal, como se establece en la Norma ISO 45001 la cual abarca los sistemas de gestión de la seguridad y la salud en el trabajo, previniendo el riesgo en el personal que labora en obra. En la imagen 33, se representa el mantenimiento realizado al polideportivo.

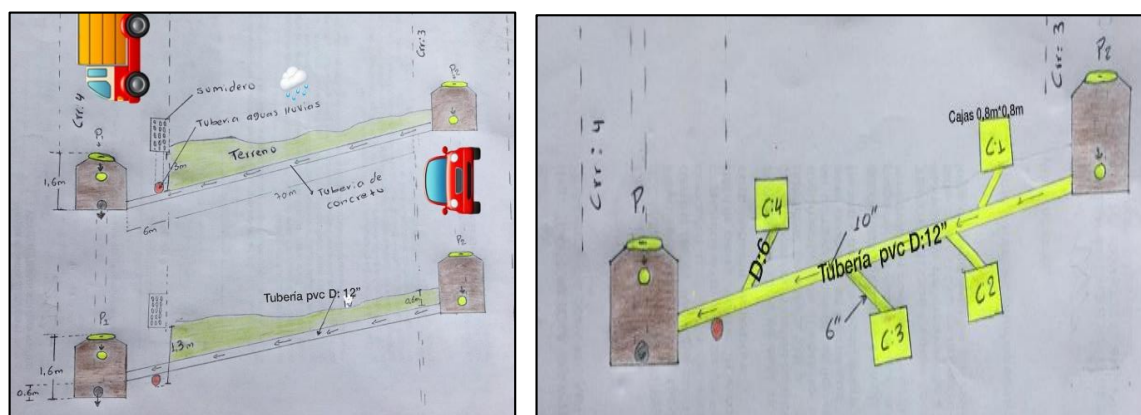
Imagen 34: Esquema realizado en obra.

pozos que conectan con el alcantarillado; asimismo, esta actividad se realizó debido a que la tubería existente estaba en concreto con un diámetro de 10", por lo cual no era la adecuada para conducir el caudal y el material debía ser cambiado por tubería en PVC de 12", protegiendo la salud y la seguridad humana como se estipula en la resolución 501<sup>29</sup>. Inicialmente se realizó la excavación manual con ayuda de herramientas menores, con un total de remoción de 23 m<sup>3</sup>; posteriormente se realizó la conexión del pozo 1 y el pozo 2 contando con una zanja de 0.70 m de ancho, 1.60 m de altura con pendiente del 1% y 0.60 m arriba de la rasante. Para esta actividad se levantó el asfalto de espesor de 0.20 m con ayuda del compresor y martillo neumático y se instalaron 4 acometidas para las casas que se encuentran en la calle 4 dejando la inclinación de 45°. En la imagen 34 se visualiza un esquema realizado en obra de la instalación del alcantarillado.
