**ESTUDIO Y DIAGNOSTICO PATÓLOGICO DEL TEMPLO PARROQUIA SANTA
MARIANA DE JESUS, BARRIO QUIRIGUA, DE LA CIUDAD DE BOGOTÁ D.C.**

**UNIVERSIDAD SANTO TOMAS
FACULTAD DE CIENCIAS Y TECNOLOGIAS
ESPECIALIZACIÓN EN PATOLOGIA DE LA CONSTRUCCIÓN
VICERRECTORIA GENERAL DE UNIVERSIDAD ABIERTA Y A DISTANCIA
BOGOTÁ D.C.
2017**

**Para Optar el Titulo de
Especialista en Patología de la Construcción.**

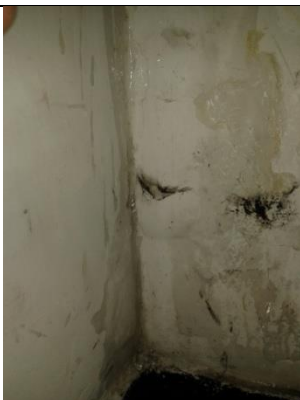
Foto 5 Humedades por bajantes
Fuente: Ing. Sandra Cubides Febrero 2014

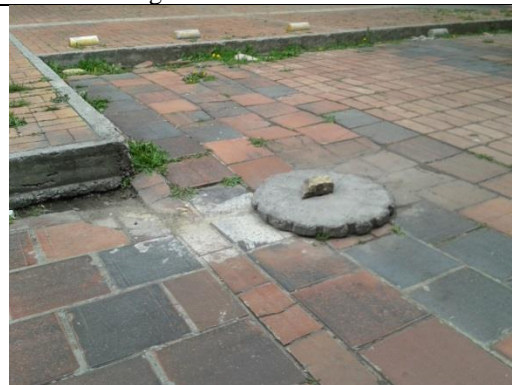
Foto 8 Desniveles en zonas aledañas al Templo
Fuente: Ing. Sandra Cubides Febrero 2014

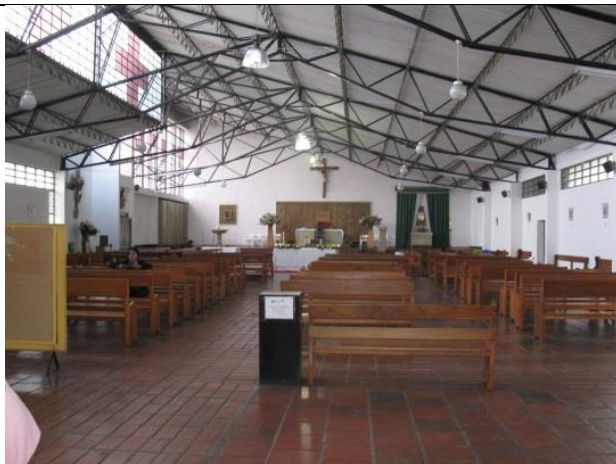
Foto 9 Humedad y temperatura en el ambiente
Fuente: Ing. Sandra Cubides Febrero 2014

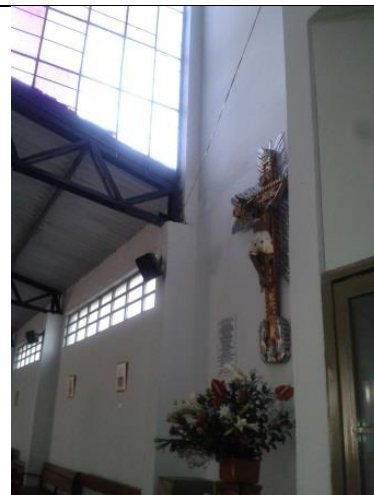
Foto 12Filtraciones en apoyos de cerchas
Fuente: Ing. Sandra Cubides Febrero 2014

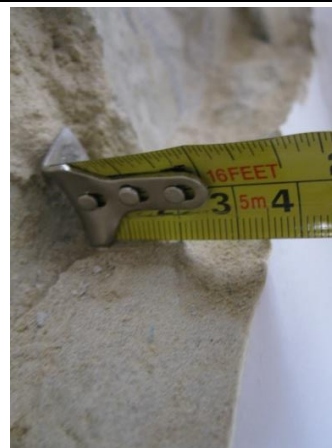
Foto 28 Recubrimiento de pañete lateral

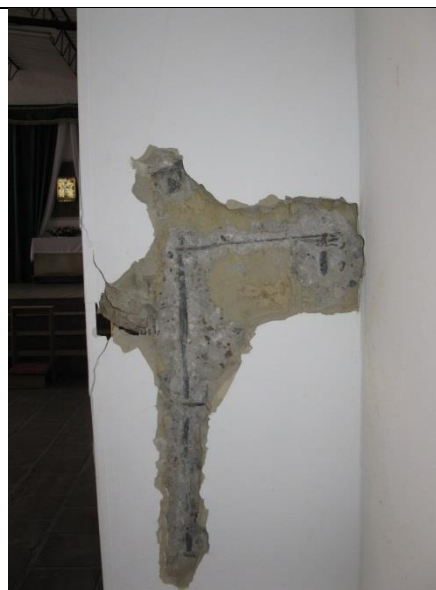
Una vez realizado el procedimiento se encontró acero de tipo liso tanto en el refuerzo longitudinal como en el transversal de las columnas donde se realizaron las regatas. Adicionalmente, se observa que la distribución del acero transversal en la columna se encuentra espaciados de 30 cm y el acero longitudinal consta de 4 columnas en cada columna.

Foto 30 Verificación de acero

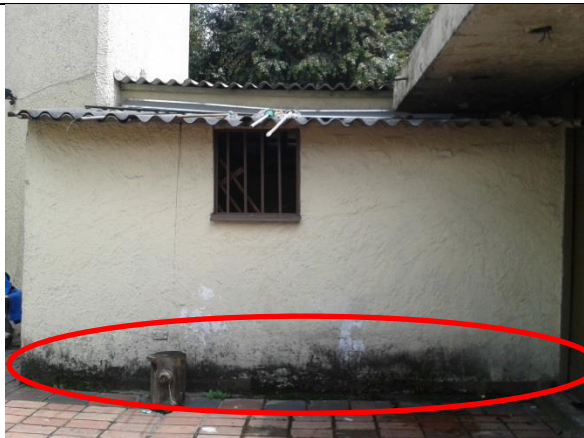
Foto 85 Presencia de moho y manchas

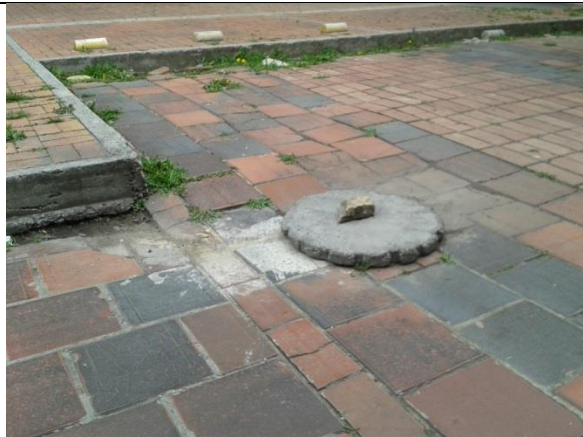
Foto 87 Desniveles en piso de adoquín

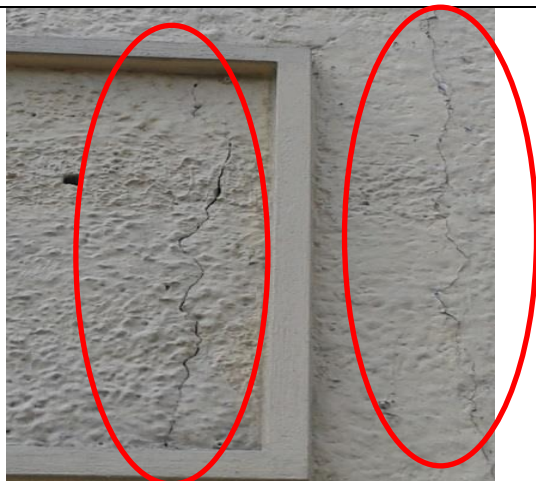
Foto 89 Fisura en fachada principal

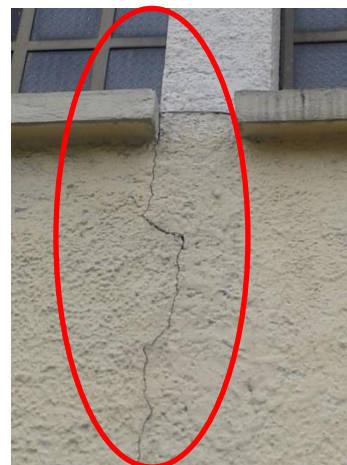
Foto 90 Fisuras a lo largo de la unión columna muro

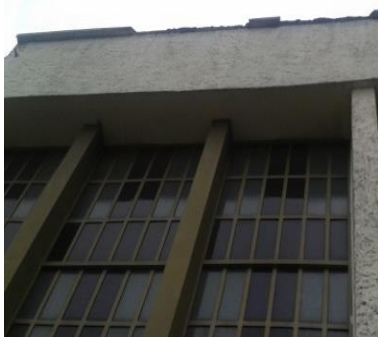
Foto 91 Presencia de moho y manchas

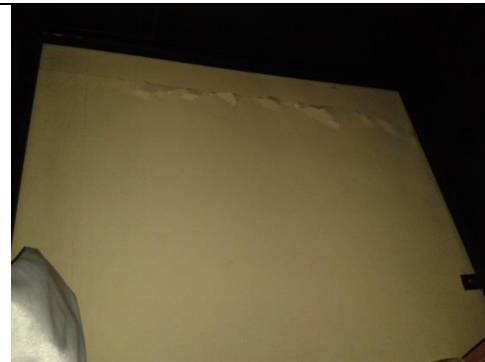
Foto 92 Desprendimiento de pañete en interior de edificación
