## **ESTUDIO PATOLOGICO EDIFICIO CALLE 47 BOGOTA**

Especialización patología de la construcción

Bogotá, julio de 2017

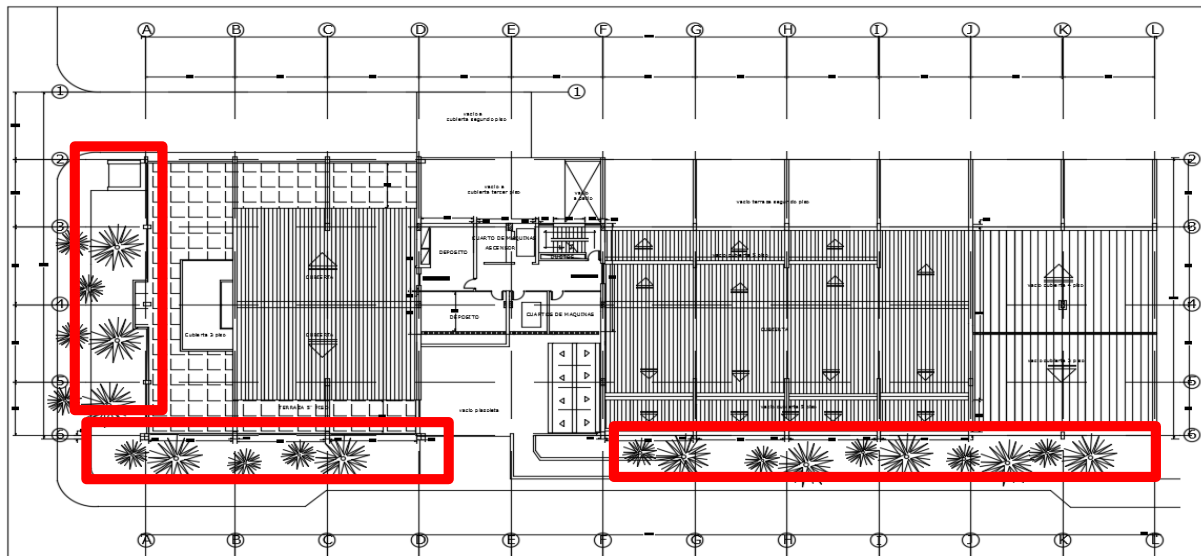
*Ilustración 4. Planta general de jardineras perimetrales- zona exterior edificio calle 47*

La patología más relevante presente en la edificación es la humedad presentada en la zona de sótanos en donde encontramos los parqueaderos y bodegas, esta es producida por las zonas verdes (jardineras) que se encuentran en primer piso sobre la Carrera 23 ejes 6(A-L). La filtración de agua producida por las jardineras y zonas verdes atraviesan la placa y llegan hasta el casetón donde se puede apreciar gran acumulación de agua afectando de manera severa las estructuras en concreto. También la falta de ventilación en el área del sótano, lo cual acentúa mucho más la afectación de la estructura por procesos de condensación y acumulación de CO<sub>2</sub>. Otro factor determinante en el comportamiento de la edificación es el aumento de la carga tanto en la zona verde inicialmente proyectada, como el uso actual de la edificación que a diario presenta mayor tránsito de personas en él.

En el perímetro de la placa de entepiso de piso 1, se encuentran manifestaciones de humedades y filtraciones de agua produciendo corrosión a la estructura, la falta de ventilación en el edificio deteriora aún más estas lesiones.

- En la placa de primer piso es necesaria la intervención de la placa retirando las jardineras perimetrales y realizando un proceso de impermeabilización adecuado para la zona y así evitar las humedades presentes y lesiones por carbonatación.

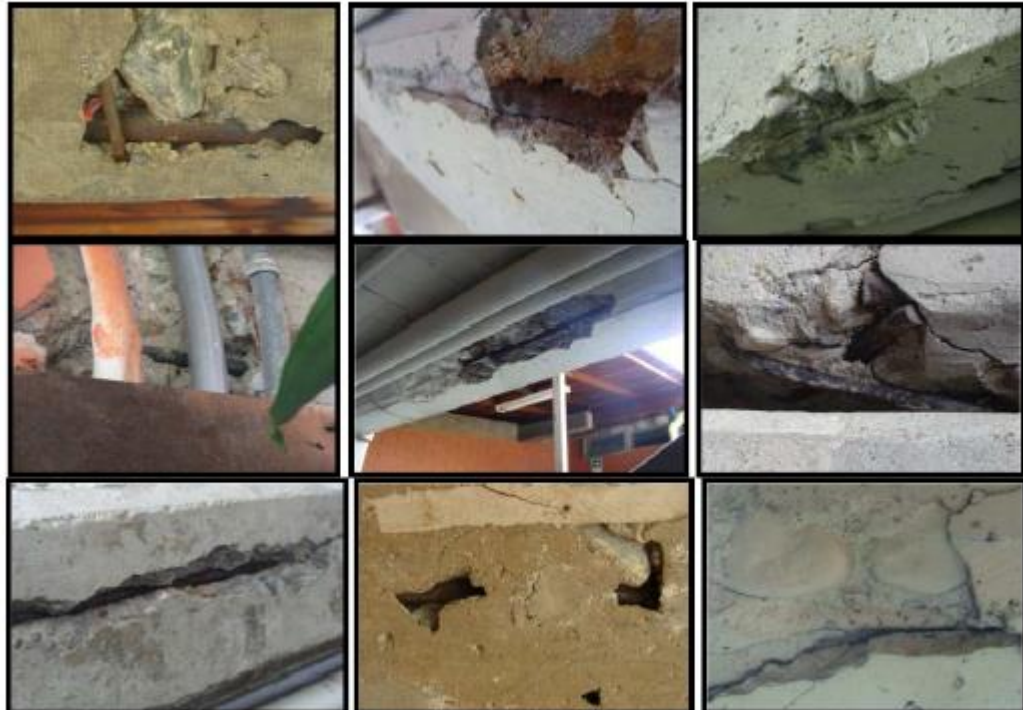
*Foto 1. Inspección de refuerzo*

- Sondeos exploratorios: De acuerdo con los resultados de los ensayos realizados (suelos) y teniendo en cuenta que las muestras que fueron tomadas de puntos diferentes dentro del edificio, se observa que la estructuras esta soportada predominantemente por finos granulares, específicamente limo arcillosos de alta plasticidad. Los materiales tienen límites líquidos tan altos, mayores que el 50% porcentajes de expansión altos.
- Detector de barras: se inspeccionó el refuerzo existente en vigas y columnas inicialmente mediante observación visual y con método comparativo con los planos de construcción

iniciales, y se verifico y constato cada uno del refuerzo de los elementos estructurales con este método. Con el fin de conocer la distribución del refuerzo dentro de los elementos y con base a la NSR-10, poder dar un veredicto sobre la correcta o incorrecta instalación y utilización de dicho acero.

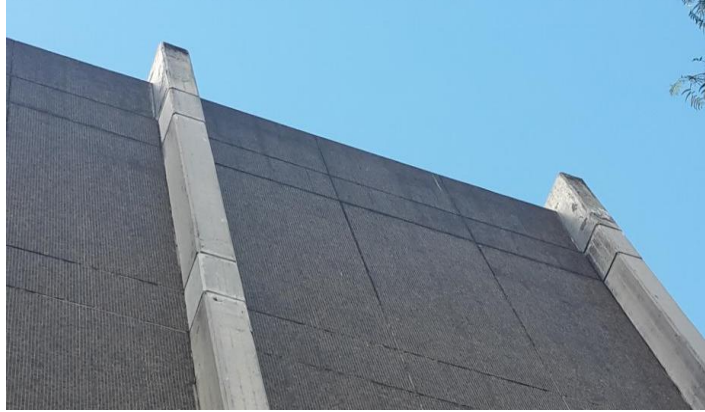
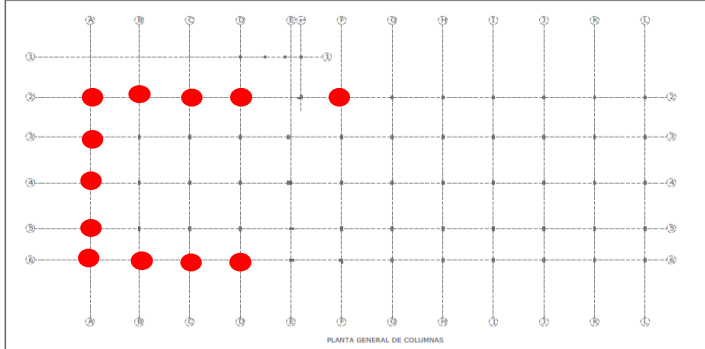
| LOCALIZACION DE LESIONES 1. | CO-1 |

1. Lesiones en columnas de fachada: estos elementos presentan descascaramiento, desprendimiento razones por la que se presenta presencia de corrosión en la parte superior de la estructura sobre el nivel del sexto piso, se evidencian aceros expuestos. Se determina que esta lesión es de origen físico manifestada principalmente por la presencia de humedad en la zona de terrazas es el factor que ha causado el descascaramiento de las mismas y presencia de corrosión como resultado del proceso de oxidación y de erosión por efecto atmosférico. Esta lesión debe ser intervenida para evitar que se siga afectando estructuralmente estos elementos en las fachadas.

| LOCALIZACION DE LESIONES 1. | CO-1 |
|---|---|
| <b>SOLUCIONES:</b><br>Se debe realiza escarificada de las columnas afectadas deteminando el nivel de corrosion que presenta. En aquella que tengan nivel de corrosion muy aldo se debe hacer reemplazo de | |

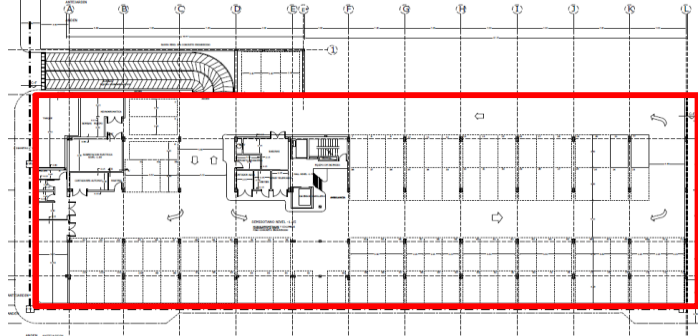
| TIPOLOGIA | | CAUSA DIRECTA | |
|---|---|---|---|
| <b>CAUSA:</b> En la parte sueprior de esta placa se encuentra la zona verde del edificio correpondiente a jardineras permiterales en costado oriental y su en ela sur | | | |

| LOCALIZACION DE LESIONES 3. | PI-01 |
|---|---|
| <b>SOLUCIONES:</b><br>1. Instalación de fisurometros<br>2. Se debe retirar las jardineras y remplazarla por sobre placa,<br>3. Realizar reparacion generla de la placa y de juntas cosntructivas | |

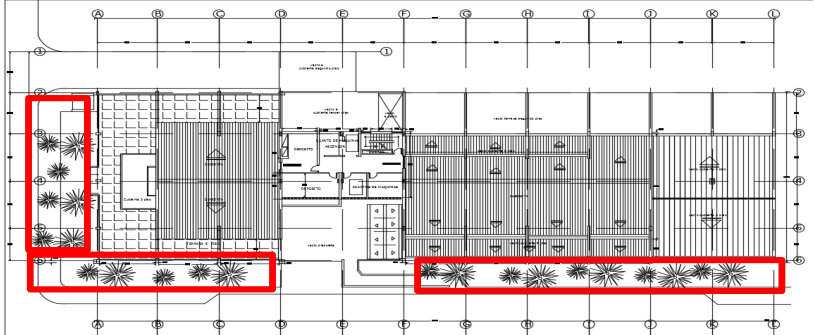
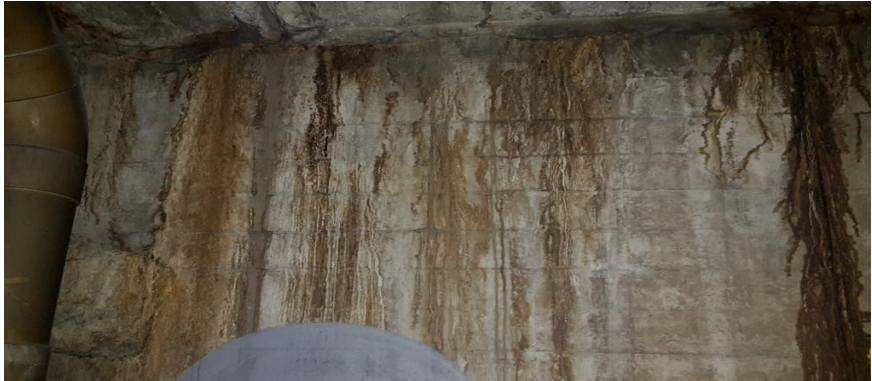
| TIPOLOGIA | | CAUSA DIRECTA | |
|---|---|---|---|
| <p><b>MANIFESTACION:</b> En el perimetro de la placa de entepiso de piso 1, se enecenuntran amnifestaciones de huedmdades y filtraciones de agua produciendo corrosion a la estructura, lla falta de ventilacion en el edificio deteriora aun mas esta lesiones</p> <p><b>CAUSA:</b> En la parte sueprior de esta placa se encuentra la zona verde del edificio correpondiente a jardineras permiterales en costado oriental y su en ela sur</p> <p><b>SOLUCIONES:</b></p> <p>1. Se dbre revisar y calcular el diseño hidrosanitario y electrico de acuerdo con el uso actual del edificio</p> <p>2. Cambio total de las tuberias e instalaciones tanto electricas como sanitarios de acuerdo con la normatividad vigente</p> | | | |

| LOCALIZACION DE LESIONES 4. | PI-02 |
|---|---|
| <b>SOLUCIONES:</b> <ol style="list-style-type: none"> <li>1. Incialmente se deben implementar sistemas de ventilacion automaticos, para evacuacion de CO2 en el area de los parqueaderos</li> <li>2. Se dene retira la zona verde y diseñar una placa de l espesor indicado con el diseño como seobre placa para nivelar esta zona como recubiriemo de la zoan.</li> <li>3. Se debe realizar reparacion general en cada una de las estructuras del sotano por medio de escarificada y mortero estructural</li> </ol> | |

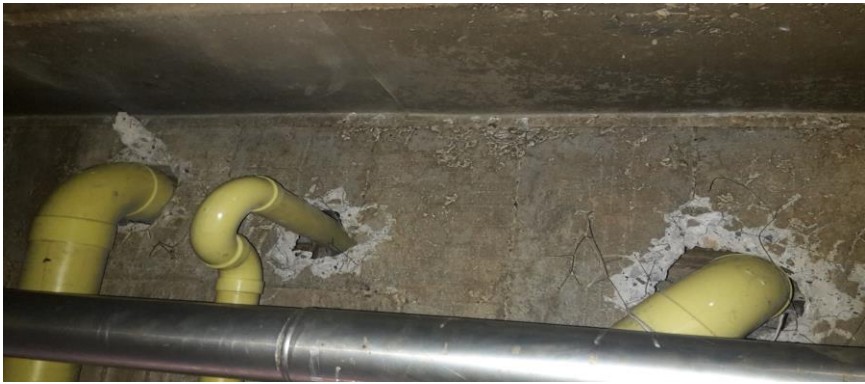
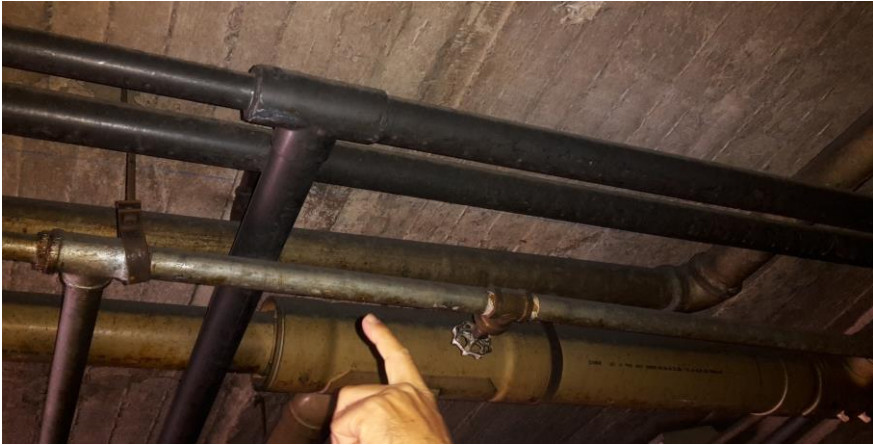
| LOCALIZACION DE LESIONES 5. | INS-01 |

4. Instalaciones sanitarios y eléctricas (corrosión): de acuerdo con lo encontrado físicamente de la edificación y de acuerdo con la información recolectada en cuanto a los diseños de instalaciones eléctricas y sanitarias, se hace necesario el cambio de cada una de estas redes ya que en algunos lugares puntuales se ha realizado cambio parcial con unos procesos constructivos que han afectado las mismas instalaciones como estructuras (placas), produciendo corrosión y oxidación en las dos partes. Por el cambio de uso de la edificación teniendo en cuenta que recibe en la actualidad muchos más usuarios que los proyectados en diseños se debe realizar el cambio de las redes con el ánimo de garantizar que el diseño corresponde a la actual y al proyectado futuro, y a su vez se cumpla la normativa vigente para los diferentes sistemas.
