**Estudio Patológico de la Via Imues – Llano de Flores, Municipio de Imues – Nariño**

**Especialista en patologías de la construcción**

**Universidad Santo Tomás**

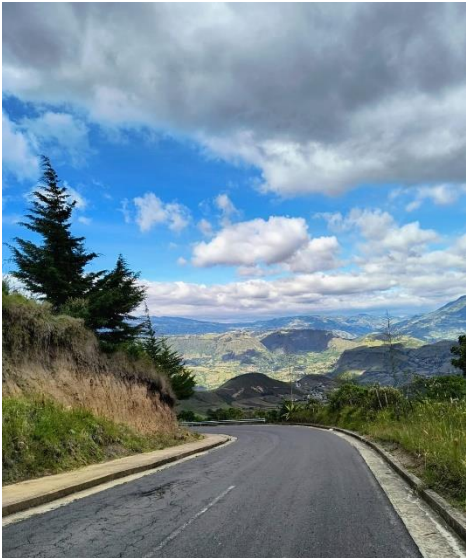
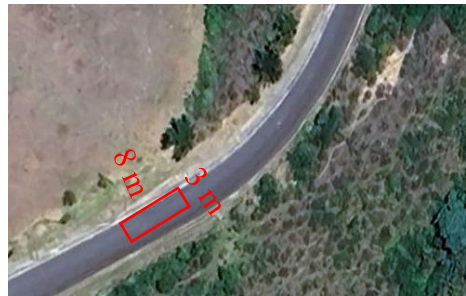
| Zona: Rural | | | Unidad de Muestreo: 19 | | |
|---|---|---|---|---|---|
| HUN | Alta | 0.95 | 0.5 | 0.44 | 25 |

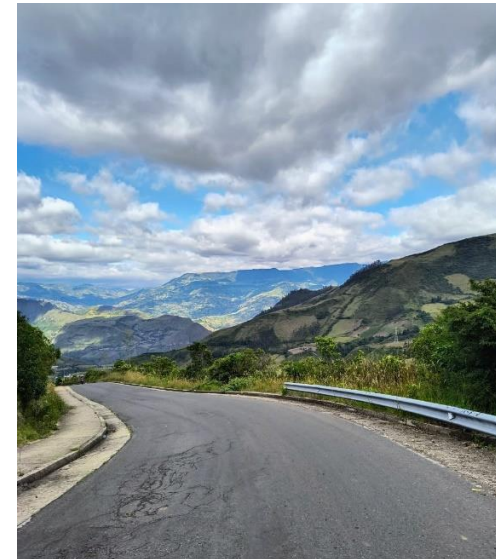
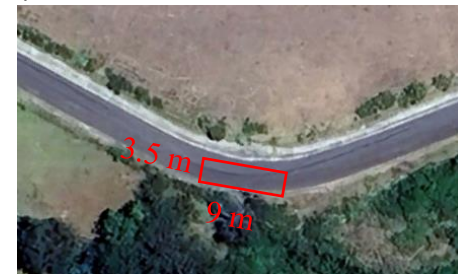
| Zona: Rural | | | Unidad de Muestreo: 22 | | |

| Zona: Rural | | | Unidad de Muestreo: 22 | | |
|---|---|---|---|---|---|
| HUN | Alta | 3 | 3 | 1.4 | 38 |

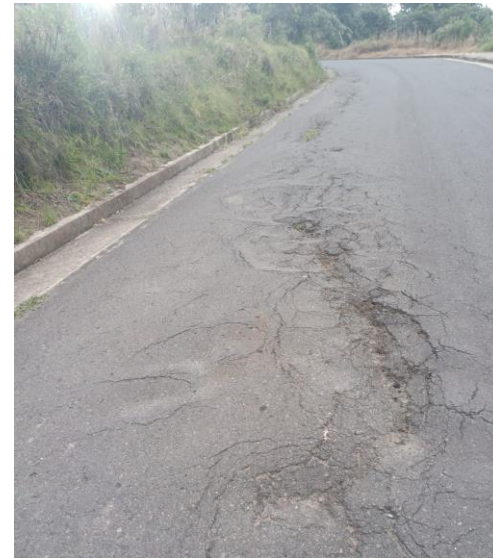
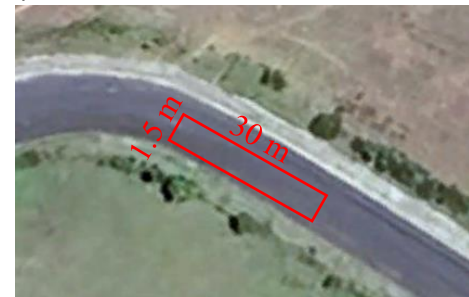
| Zona: Rural | | | Unidad de Muestreo: 24 | | |

| Zona: Rural | | | Unidad de Muestreo: 24 | | |
|---|---|---|---|---|---|
| HUN | Alta | 10 | 10 | 4.5 | 57 |

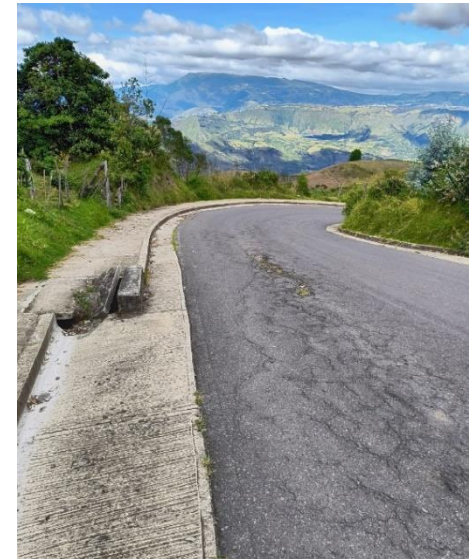
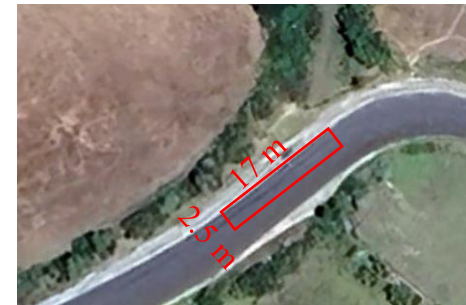
| Zona: Rural | | | Unidad de Muestreo: 25 | | |

| Zona: Rural | | | Unidad de Muestreo: 25 | | |
|---|---|---|---|---|---|
| HUN | Alta | 1.5 | 1.5 | 0.7 | 30 |

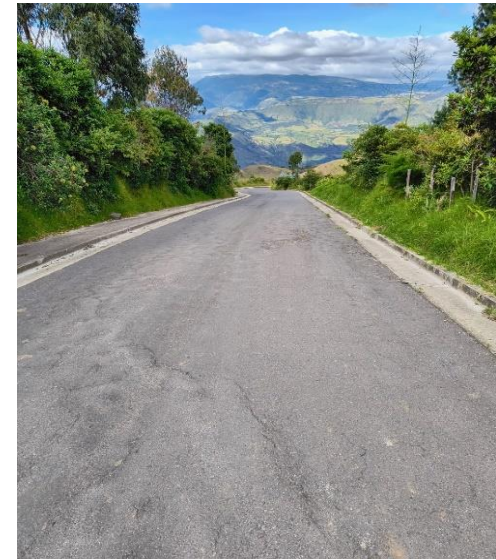
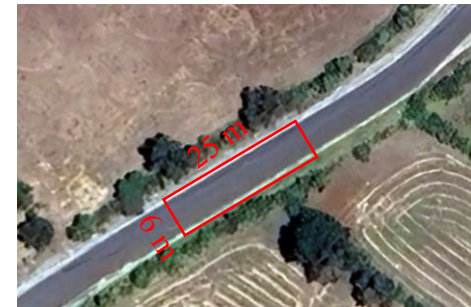
| Zona: Rural | | | Unidad de Muestreo: 26 | | |

| Zona: Rural | | | Unidad de Muestreo: 26 | | |
|---|---|---|---|---|---|
| FIN | | 80 | 80 | 36.5 | 52 |

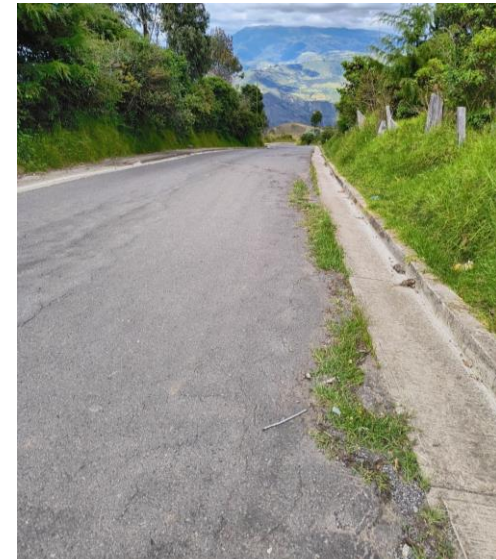
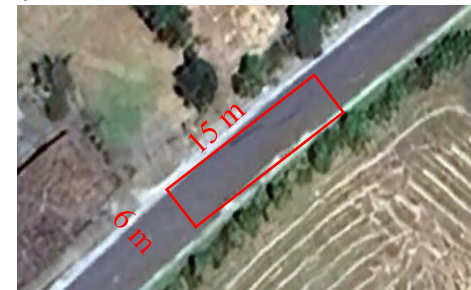
| Zona: Rural | | | Unidad de Muestreo: 27 | | |

| Zona: Rural | | | Unidad de Muestreo: 27 | | |
|---|---|---|---|---|---|
| SB | Alta | 15 m | 15 m | 42.4 | 39 |

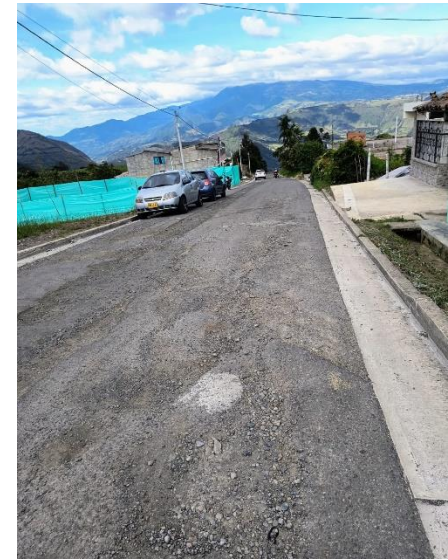
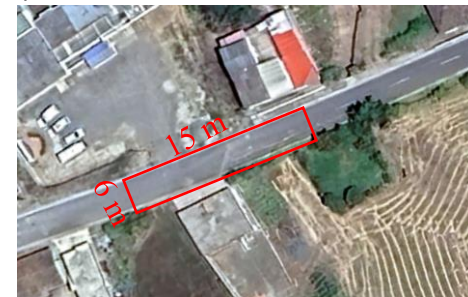
| Zona: Rural<br>Municipio: Imues<br>Abscisa Inicial: k1+026.6<br>Abscisa Final: k1+062 | | | Unidad de Muestreo: 30<br>Área de Muestreo: 219.48 m <sup>2</sup><br>Inspector: Miguel Angel Lopez Q.<br>Fecha: Marzo de 2024 | | |
|---|---|---|---|---|---|
| DC | Alta | 61 | 61 | 28 | 38 |

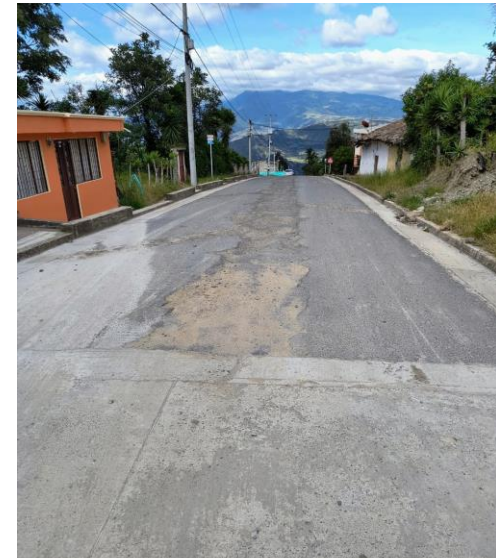
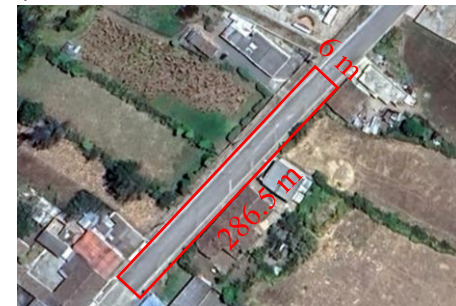
| Zona: Rural | | | Unidad de Muestreo: 31, 32 y 33 | | |

| Zona: Rural | | | Unidad de Muestreo: 31, 32 y 33 | | |
|---|---|---|---|---|---|
| DC | Alta | 137.52 | 137.52 | 8 | 21 |
