**Estudio Patológico del Coliseo León XIII del Municipio de Soacha – Cundinamarca.**

**Universidad Santo Tomás**

**Especialización en Patología de la Construcción**

**2022-2**

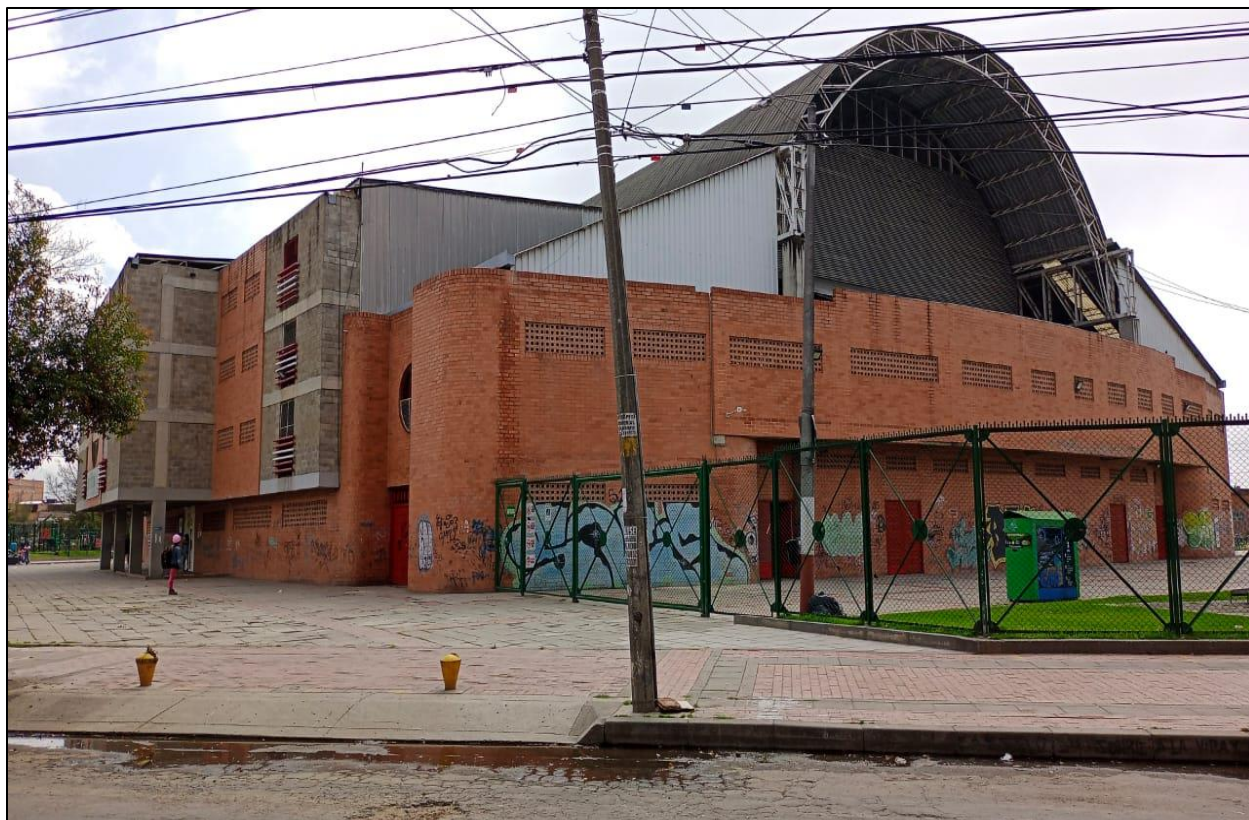
*Ilustración 7 - Estado Actual Fachada Sur Occidental.*

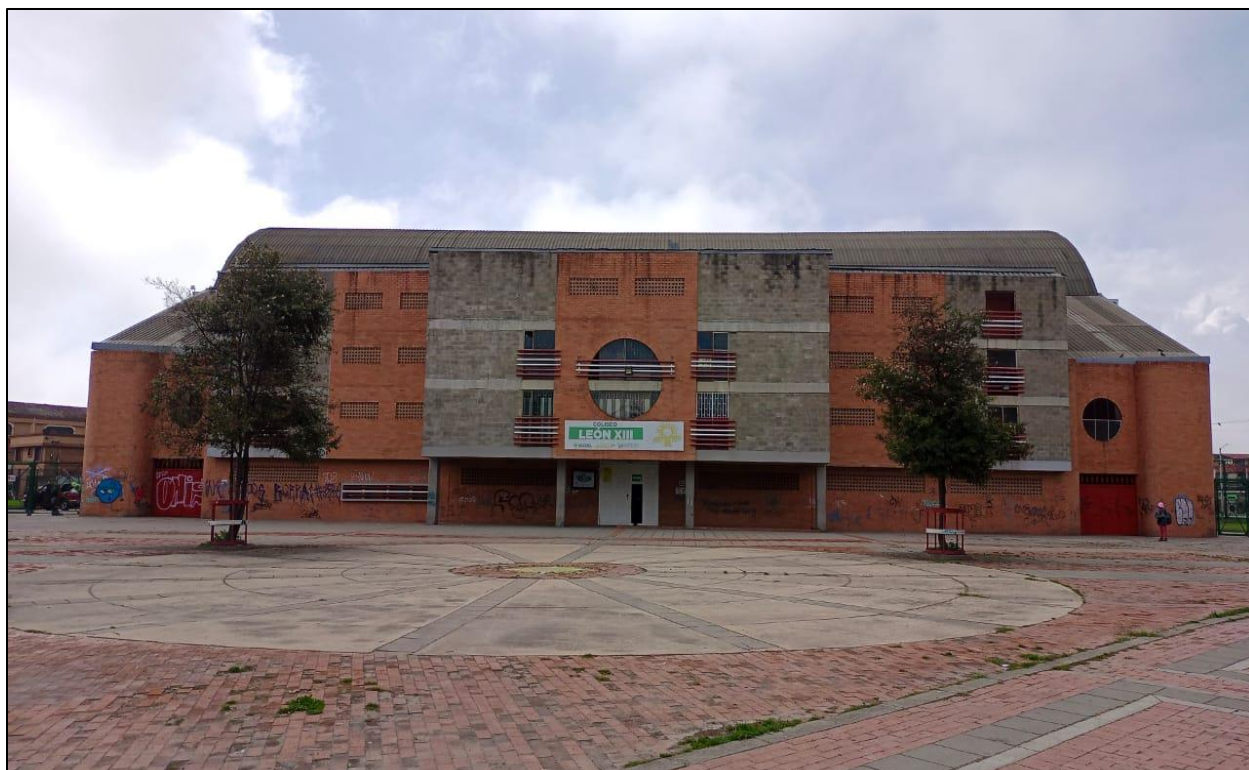
*Ilustración 8 - Estado Actual Fachada Frontal.*

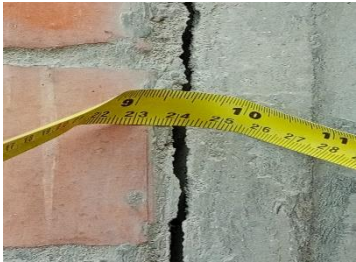
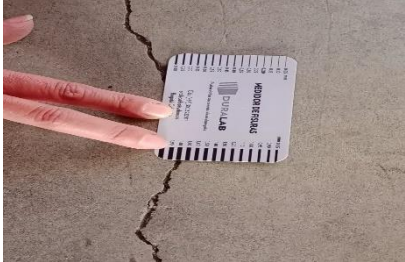
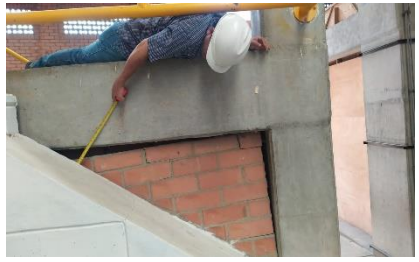
| <b>Objetivo 1</b><br><b>Identificar a través de las salidas de campo, las diferentes lesiones presentadas en la infraestructura</b> | | |
|---|---|---|
| 1 | Se contempla la realización de mediciones por medio de medidor de fisura y flexómetros en Los muros de la fachada, losas de contrapiso, mampostería interna, columnas y vigas, afectadas por los asentamientos del suelo.<br>desplazamiento muro 0,1 a 3,0mm<br>grietas losa contrapiso 0,40/1,80mm<br>Descolgamiento 0,5cm / 5cm | |

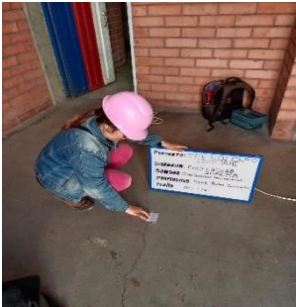
| <b>Objetivo 1</b><br><b>Identificar a través de las salidas de campo, las diferentes lesiones presentadas en la infraestructura</b> | | |
|---|---|---|
| 2 | Las columnas, vigas y losas de contrapiso presentan fisuras leves, inferior a 2 mm, se realizan ensayos de núcleos, esclerómetro y medición de profundidad de carbonatación.<br>Medida fisuras losa entre piso 0,90/1,80mm | |

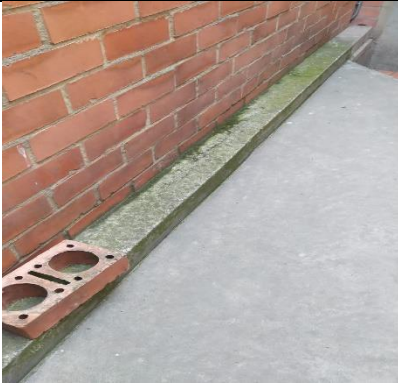
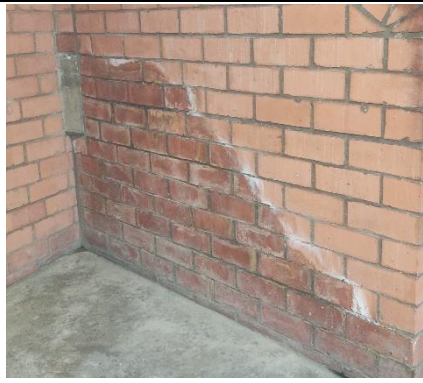
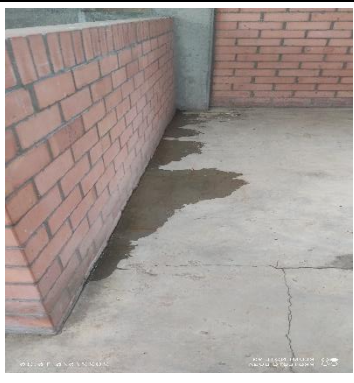
| <b>Objetivo 1</b><br><b>Identificar a través de las salidas de campo, las diferentes lesiones presentadas en la infraestructura</b> | | |
|---|---|---|
| 3 | Se evidencia fuga de agua cuando llueve por agrietamientos de las tejas de la cubierta, debido a falta de mantenimientos, igualmente ha generado oxidación en la estructura metálica que soportan la estructura.<br>Se nota musgo, húmedas por infiltración y acumulación de agua después de la lluvia, no hay rejillas | |

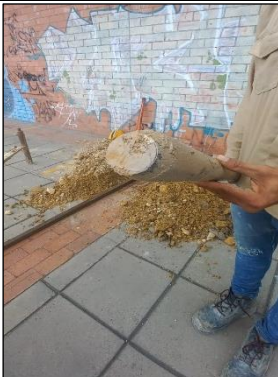
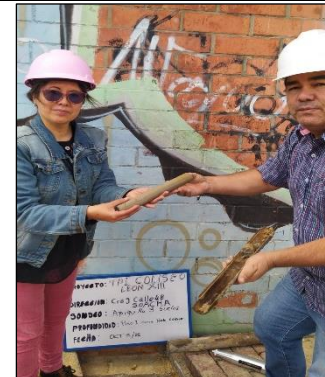
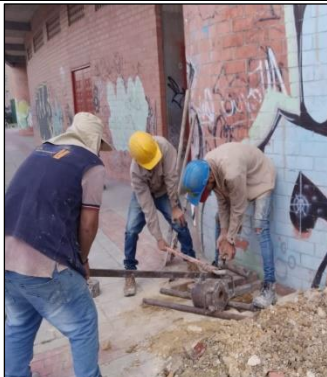
| 5 | Recuperación de muestras de suelo alteradas e inalteradas para caracterizar el suelo portante – ensayos de clasificación, humedades naturales y expansión del suelo y resistencia al ensayo de spt | |

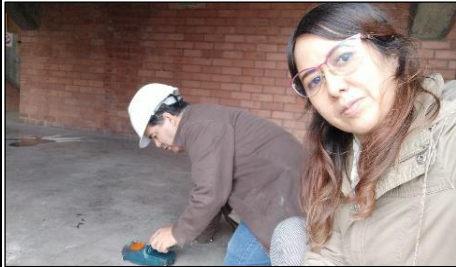
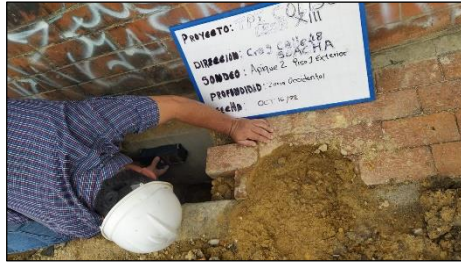
| Objetivo 3 | | | | | |
|---|---|---|---|---|---|
| 2 | Según la lectura del scanner se encontró en la losa de contrapiso y entrepiso una malla electrosoldada de 4,5mm con abertura de 15*15 cm.<br>En la viga de cimentación no se detectó acero hasta un recubrimiento de 8cm. | | | | |

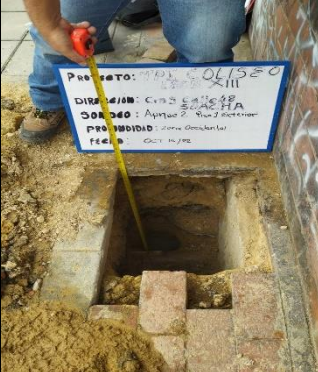
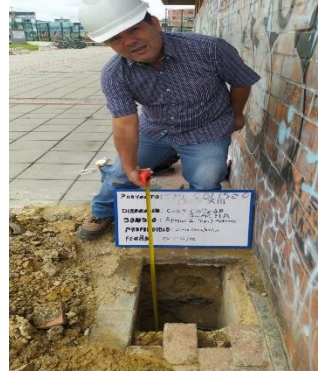
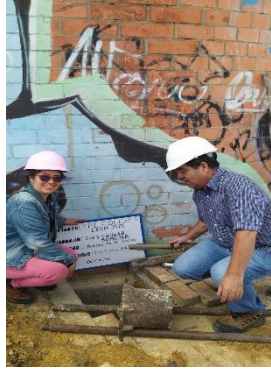
| Objetivo 3 | | | | | |
|---|---|---|---|---|---|
| 3 | Se pudo comprobar que los muros de mampostería están cimentados en una viga corrida de sección 0,40*0,50m, luego se encuentra un solado de limpieza de e=0,05m ampliado 0,20m a lado y lado de la base de la viga, seguido por una restitución en recebo compactado de espesor 0,35m apoyado en un geotextil tejido, el suelo de soporte es una arcilla heterogénea blanda. | | | | |

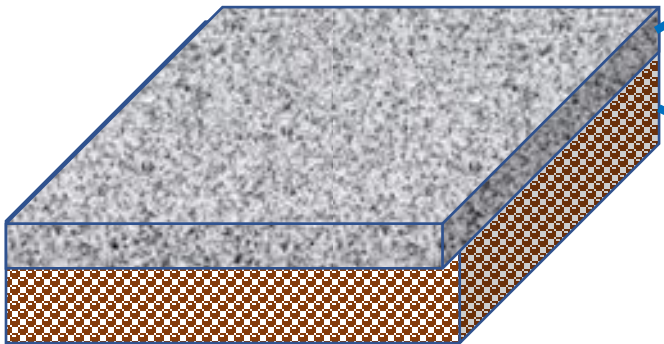
| <b>Objetivo 4</b><br><b>Evaluar los Resultados y las Diferentes Patologías Presentadas en el Paciente.</b> | | |
|---|---|---|
| 1 | <p>De acuerdo a los resultados de resistencia de concretos y carbonatación podemos inferir que la calidad del concreto existente es excelente y que de ninguna manera la fisuras o grietas presentes en la losa de contrapiso o entrepiso se debe a falla en su resistencia a la compresión, si hay falla a la tensión pues el acero de refuerzo, consideramos que es deficiente. Al igual que el mejoramiento que se le dio al suelo, es insuficiente. inferimos que faltaron juntas de dilatación y una cuadrícula de acero de <math>\frac{1}{2}</math>" y abertura 15*15.</p> <p>Causa primaria: deficiencias en calculo estructural y procedimientos constructivos</p> <p>Causa secundaria: suelos blandos</p> | <p>Diagrama de una losa de concreto con malla electrosoldada. Se muestra una sección transversal de la losa con una malla de acero reforzante. Las etiquetas indican: "Espesor losa 10/13cm Malla electrosoldada 4mm Abertura 15*15cm" y "Espesor afirmado =25cm".</p> |

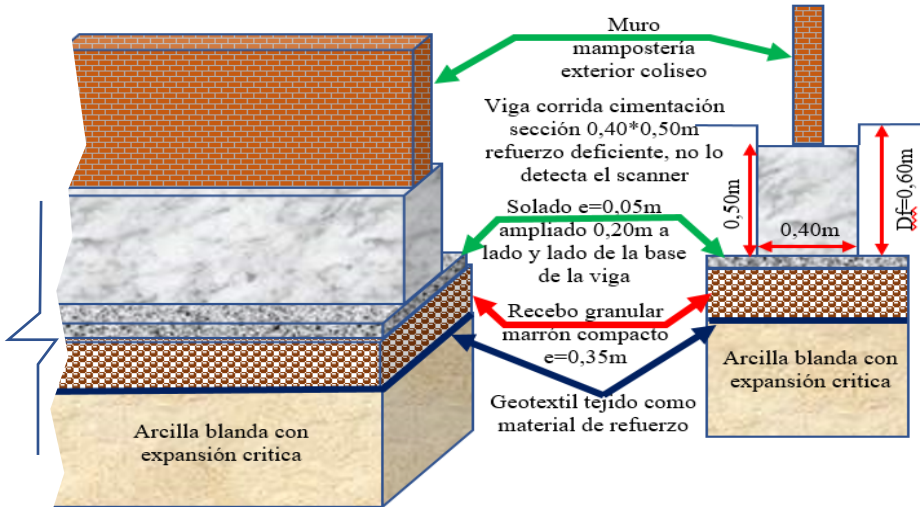
| <b>Objetivo 4</b><br><b>Evaluar los Resultados y las Diferentes Patologías Presentadas en el Paciente.</b> | | |
|---|---|---|
| 2 | <p>Podemos decir que la cimentación elegida para fundar el muro de mampostería exterior no fue la más acertada, dado que a pesar de que la viga tiene excelente resistencia del concreto, su acero de refuerzo es el mínimo y su tipo de cimiento debió haber sido profundo, también requería pilotes largos.</p> <p>Causa primaria: deficiencias en calculo estructural y procedimientos constructivos, no atacaron los suelos expansivos</p> <p>Causa secundaria: suelos blandos</p> | <p>Diagrama detallado de la cimentación y muro de mampostería. Se muestra una sección transversal que incluye el muro de mampostería exterior, la viga corrida de cimentación, el solado, el recebo granular, el geotextil tejido como material de refuerzo y la arcilla blanda con expansión crítica. Las etiquetas indican: "Muro mampostería exterior coliseo", "Viga corrida cimentación sección 0,40*0,50m refuerzo deficiente, no lo detecta el scanner", "Solado e=0,05m ampliado 0,20m a lado y lado de la base de la viga", "Recebo granular marron compacto e=0,35m", "Geotextil tejido como material de refuerzo", "Arcilla blanda con expansión crítica", "D=0,60m", "0,50m", "0,40m".</p> |

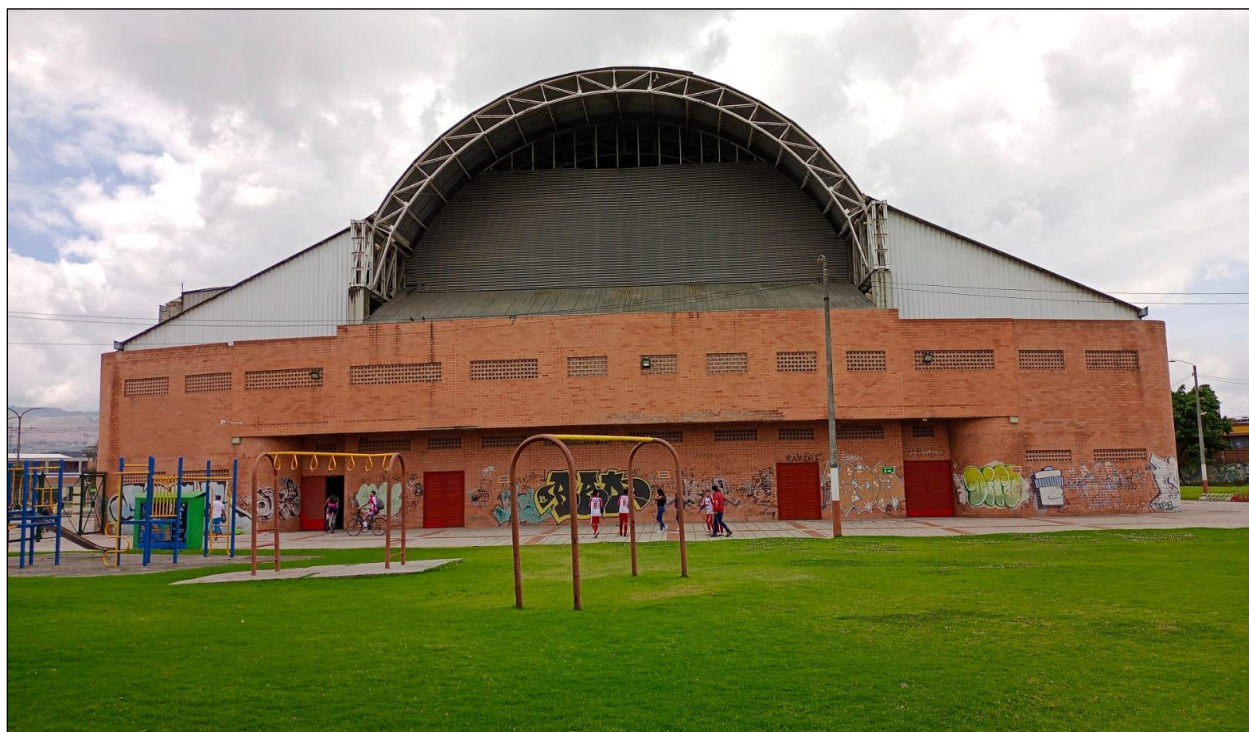
*Ilustración 30 - Entorno de la Edificación*

El entorno de la edificación esta colindado por una parte dura de ancho mayor a 5m en adoquines cuadrados; en el sector sur sirve como zona de parqueo, la zona occidental se utiliza para hacer los ejercicios de calentamiento y el costado norte lo utilizan como acceso peatonal a las canchas sintéticas y juegos de niños, los pisos de entrada a la fachada principal es zona dura en el mismo adoquinado alcanza toda el área hasta la carrera 9 y calle 48, exceptuando algunas materas donde hay árboles. Es tanta la humedad que maneja la zona, que casi el 20% del adoquinado está desprendido, el suelo parece una gelatina.

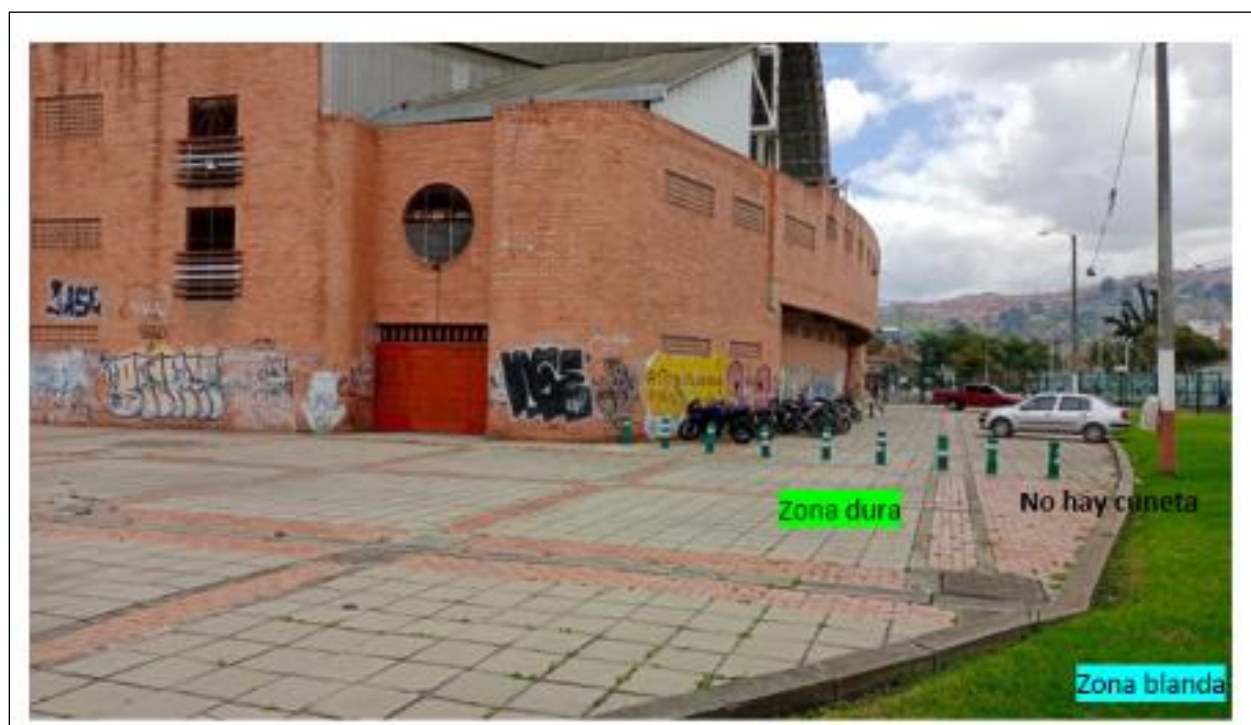
En la zona sur, occidente y norte después de la zona dura sigue una zona blanda en pasto tipo gramilla delimitada por una cuneta prefabricada de deficiente sección, y consideramos que como elemento drenante cumple un 60% porque prácticamente por el intemperismo algunas

piezas no encajan y el agua lluvia se infiltra continuamente, así que es un foco que ayuda a que las aguas de escorrentía se infiltren por todo lado, la zona más bien mantiene muy húmeda.

*Ilustración 32 - Contorno Edificación Zona duras, zonas blandas, sin cunetas N2.*

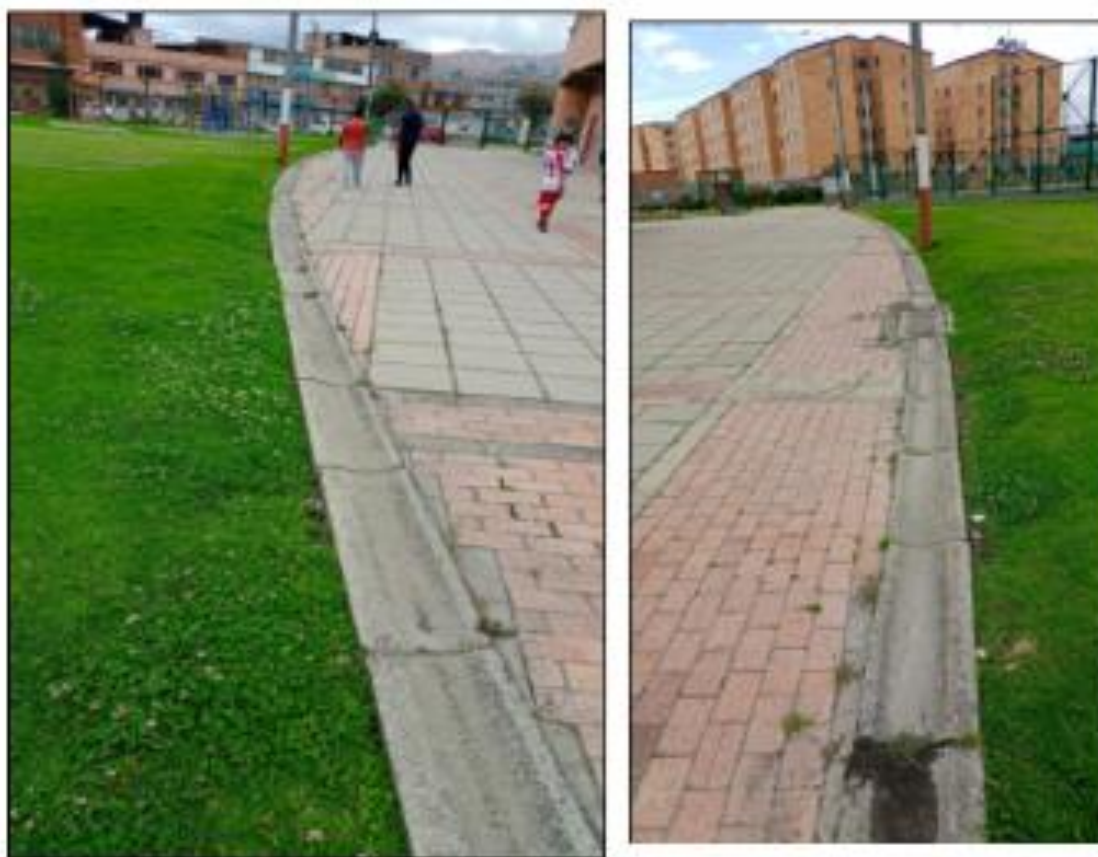
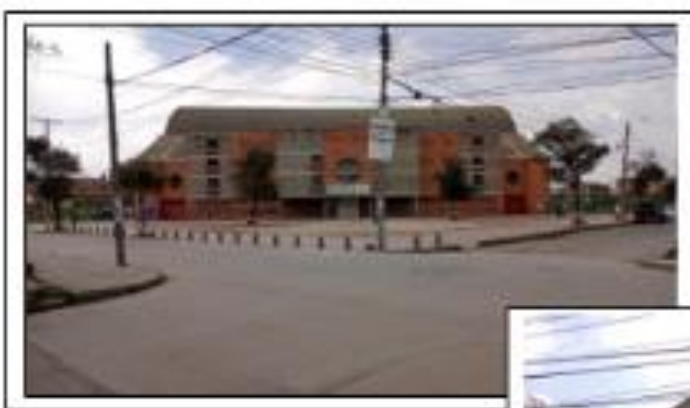
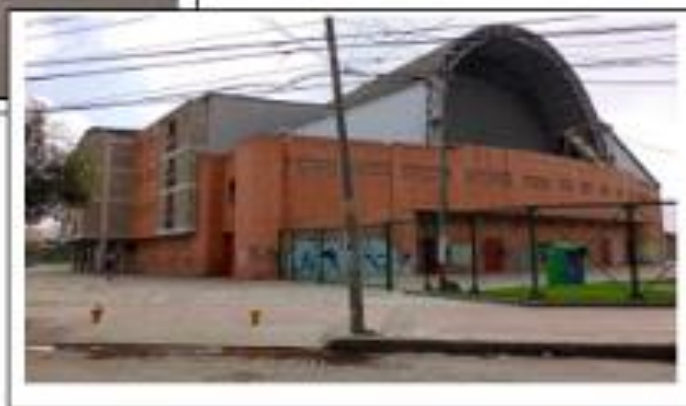
*Ilustración 33 - Contorno Coliseo León XIII zonas duras, zonas blandas y cunetas.*

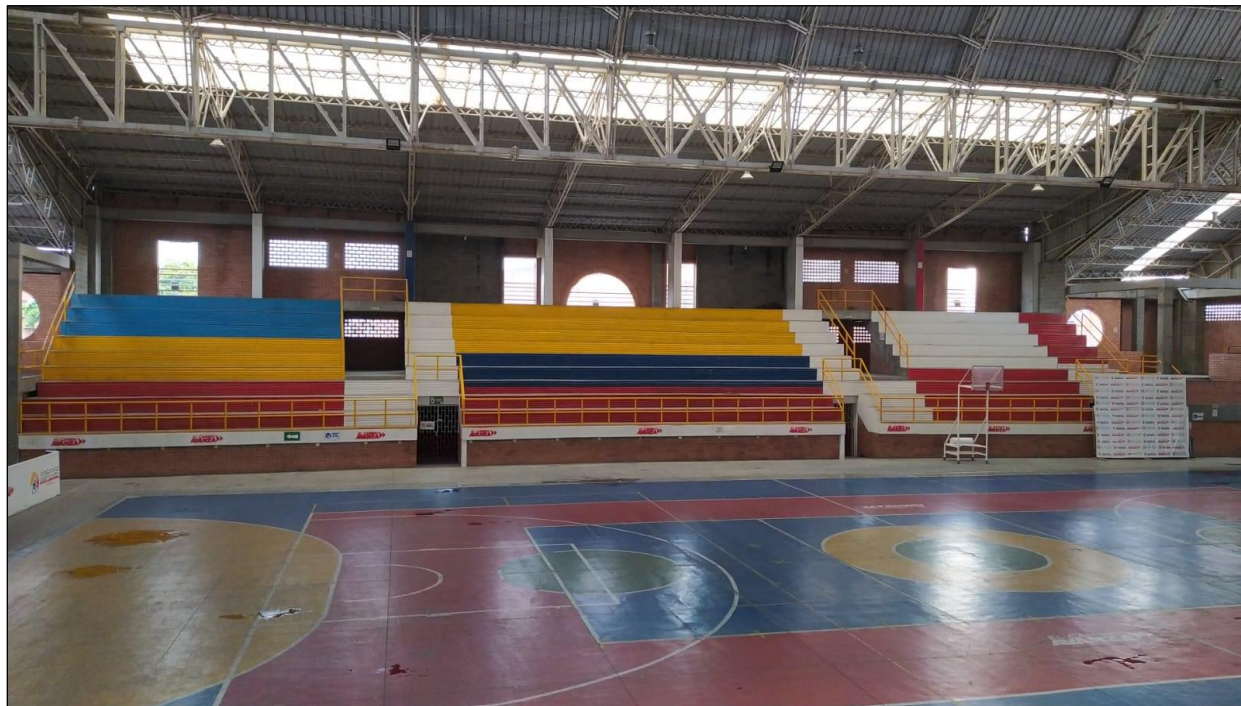
**Calificación:** Por diseño y construcción (A. 10.2.2.1-NSR10). En cuanto a su conservación en términos generales es buena mantiene las fachadas y los espacios internos con la cual fue construida, el uso deportivo sigue vigente hasta el día de hoy. El piso de la cancha central en general está en buenas condiciones, las graderías también mantienen su forma. La administración mantiene activo el coliseo y le realizan mantenimiento al piso industrializado pintándolo frecuentemente y a las puertas en general.

*Ilustración 40 - Piso Interno Cancha coliseo león XIII.*

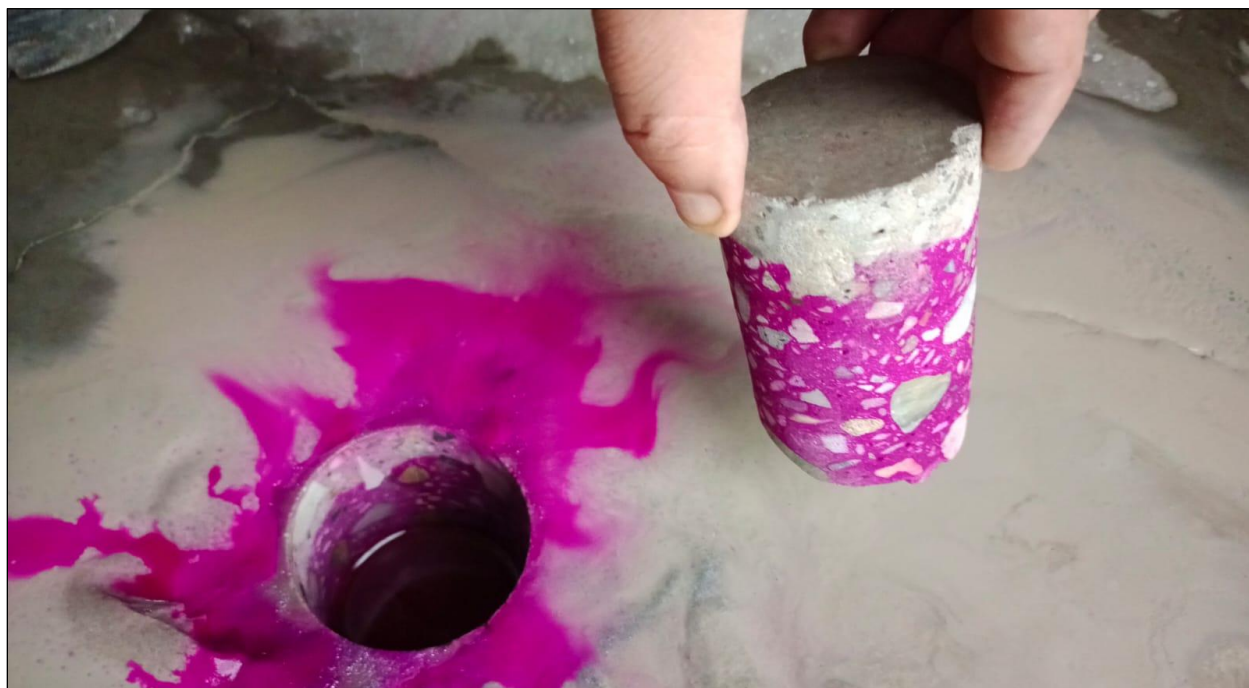
Se han generado por la deficiencia en el cálculo estructural y en el método constructivo, a pesar de que al hacer la medida de resistencia del concreto nos arrojó valores de  $f'_c > 4000$  psi (medido con rotura a la compresión de núcleos y esclerómetros) y a pesar de que la profundidad de PH carbonatación no es mayor a 23mm, las carencias de acero y juntas unidos a los asentamientos diferenciales han permitido que las grietas mayores de 3/5mm traspasen el espesor total, las cuales calificamos como graves.

*Ilustración 48 - Medida Carbonatación (nivel de PH).*

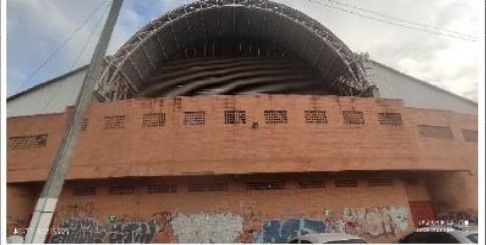
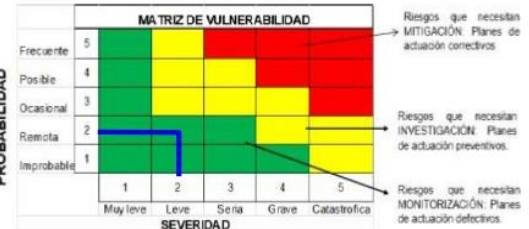
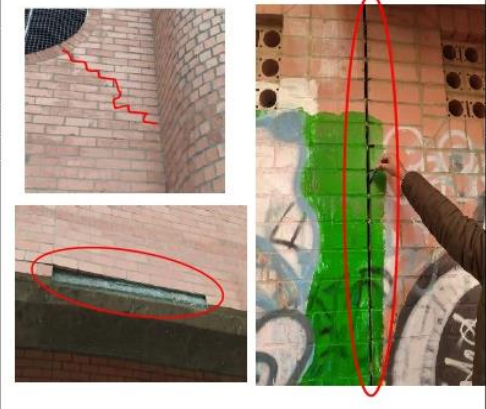
| MATRIZ DE CLASIFICACIÓN Y VULNERABILIDAD SÍSMICA | | | | FECHA 30 sep 2022 | MATRIZ-01 | | | | | | | | | | | | | | | | | | | | | | | | | |
|---|---|---|---|---|---|---|---|---|---|---|---|---|---|---|---|---|---|---|--|--|---|---|---|---|---|---|---|---|---|---|
| Paciente | Coliseo León XIII | Elemento afectado | Fachada | <b>TIPO DE ESTRUCTURA</b><br> | | | | | | | | | | | | | | | | | | | | | | | | | | |
| Localización | Fachadas | Material afectado | Bloque - Ladrillo | | | | | | | | | | | | | | | | | | | | | | | | | | | |

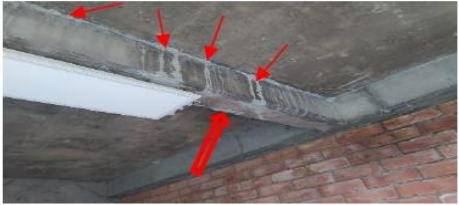
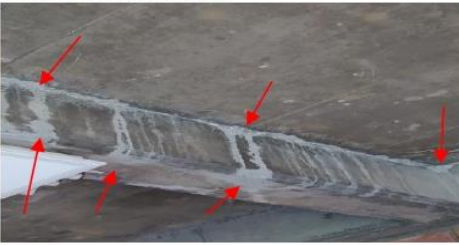
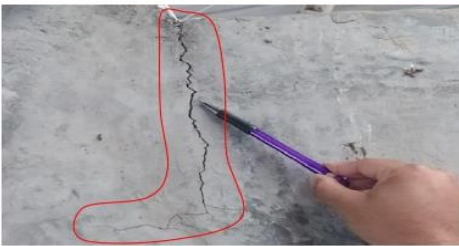
| MATRIZ DE CLASIFICACIÓN Y VULNERABILIDAD SÍSMICA | | | | FECHA 30 sep 2022 | MATRIZ-02 | | | | | | | | | | | | | | | | | | | | | | | | | | | | | | | | | | | | | | | | | | | | | | | | | | | | | |
|---|---|---|---|---|---|---|---|---|---|---|---|---|---|---|---|---|---|---|---|---|---|---|---|---|--|---|---|---|---|---|---|---|---|---|---|--|--|---|---|--|--|--|--|--|---|---|---|---|---|--|---|--|--|--|--|---|--|--|
| Paciente | Coliseo León XIII | Elemento afectado | Columnas y Vigas y gradería | <b>TIPO DE ESTRUCTURA</b><br> | | | | | | | | | | | | | | | | | | | | | | | | | | | | | | | | | | | | | | | | | | | | | | | | | | | | | | |
| Localización | | Material afectado | Concreto | | | | | | | | | | | | | | | | | | | | | | | | | | | | | | | | | | | | | | | | | | | | | | | | | | | | | | | |

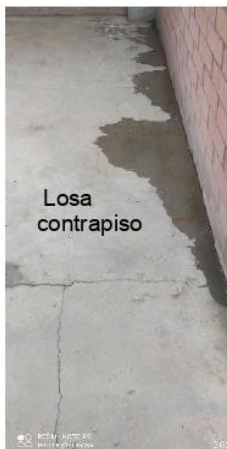
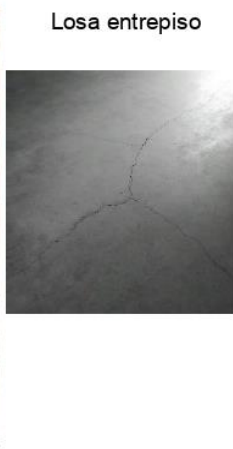
| MATRIZ DE CLASIFICACIÓN Y VULNERABILIDAD SÍSMICA | | | | FECHA 30 sep 2022 | MATRIZ-03 | | | | | | | | | | | | | | | | | | | | | | | | | | | | | | | | | | | | | | | | | | | | | | | | | | | | | | | | | | |
|---|---|---|---|---|---|---|---|---|---|---|---|---|---|---|---|---|---|---|---|---|--|---|---|---|---|---|---|---|---|---|---|---|---|---|---|---|---|---|---|---|---|---|---|---|---|---|---|---|---|---|---|---|---|---|---|---|---|---|---|---|---|---|---|
| | | <p>DETALLE LESION RELEVANTE</p> <p>Losa contrapiso</p> <p>Losa entrepiso</p> | | | | | | | | | | | | | | | | | | | | | | | | | | | | | | | | | | | | | | | | | | | | | | | | | | | | | | | | | | | | | |

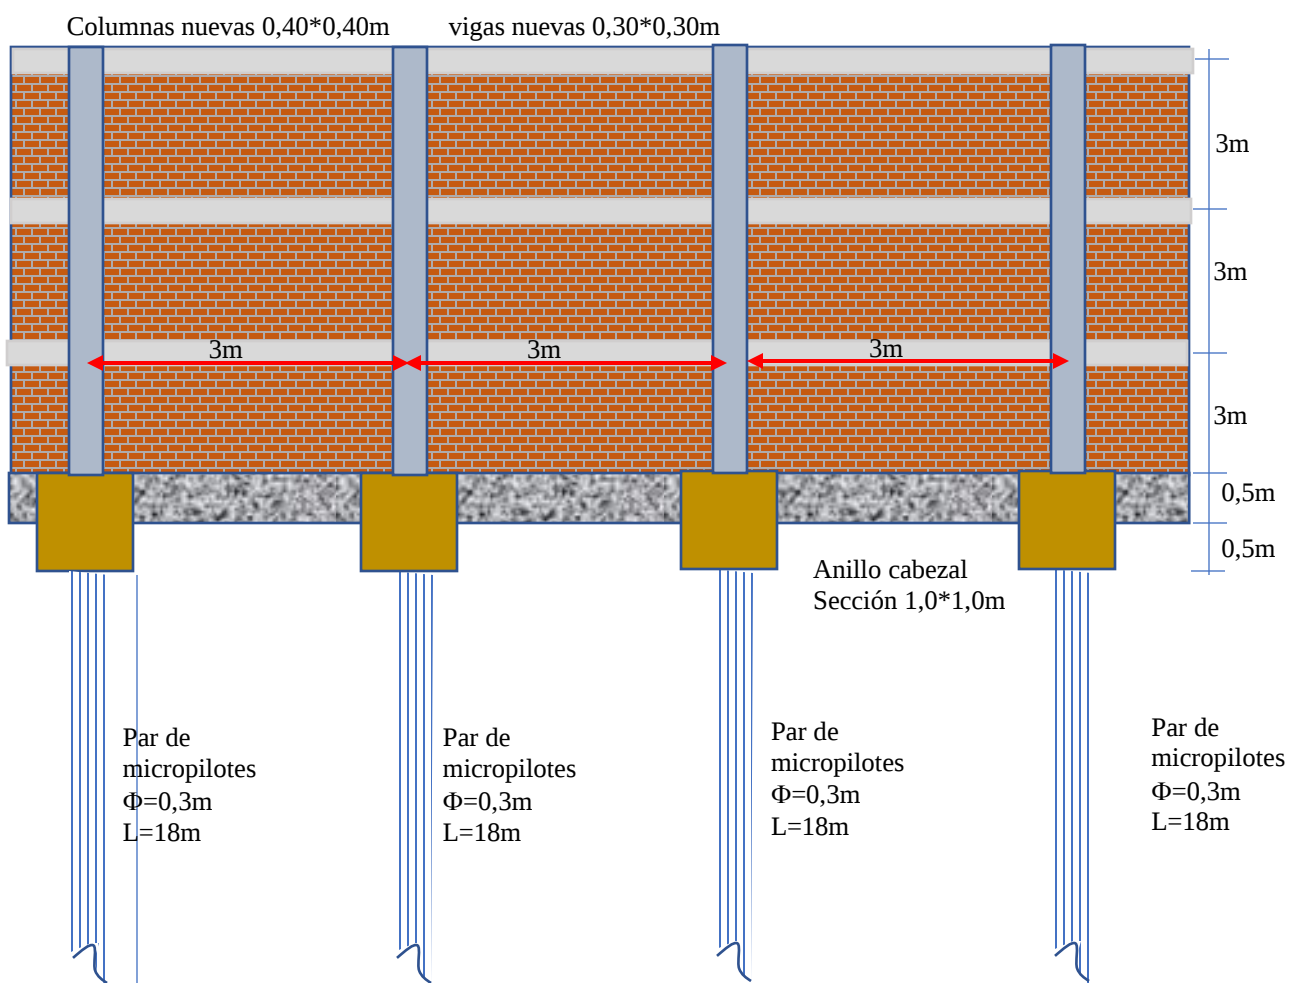
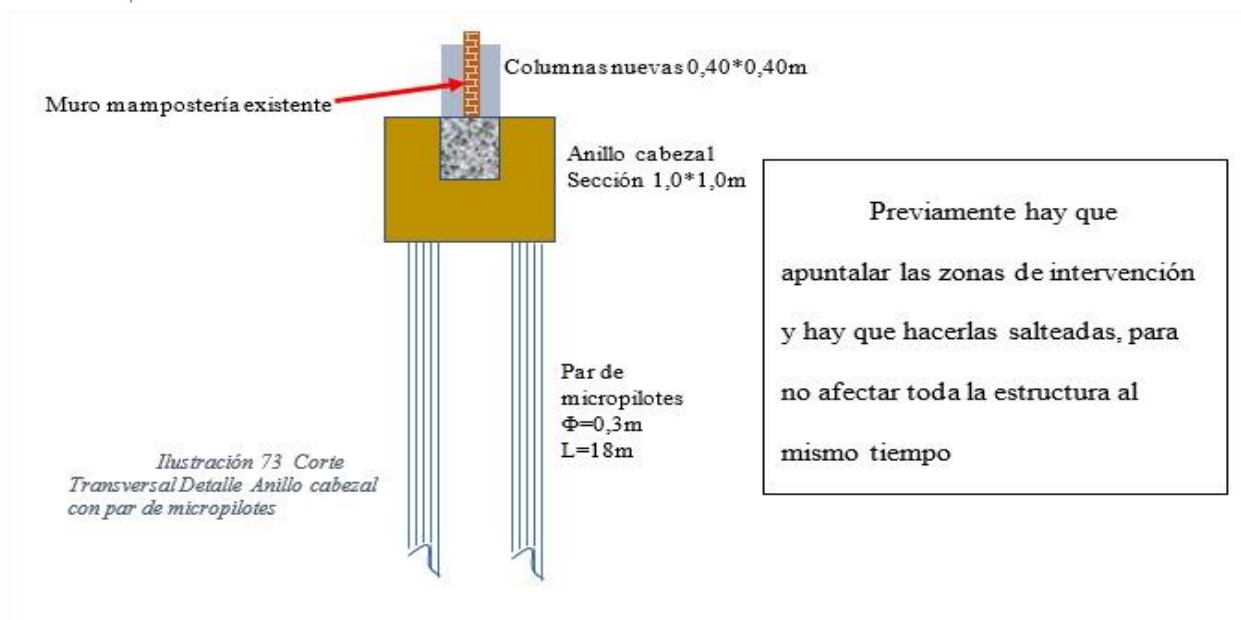
**Ilustración 73 - Propuesta #1 de intervención muro mampostería exterior aporticamiento y pilotes**

También se reforzará los muros internos mediante una columna de confinamiento en las esquinas donde están sufriendo separación o dilatación por asentamientos, en este caso se cortará una franja de ancho 20cm, se anclará el acero de esta columneta tanto en la parte inferior como en la parte superior con Epóxico sikadur 32 o similar para luego poner los flejes y vaciarla en concreto de 28Mpa.
