# PARAMETROS MATRIZ DE VULNERABILIDAD - "Edificio Republicano Tramo Sur"

## COLEGIO DE BOYACÁ

Tunja - Boyacá

FECHA: ABRIL DE 2024

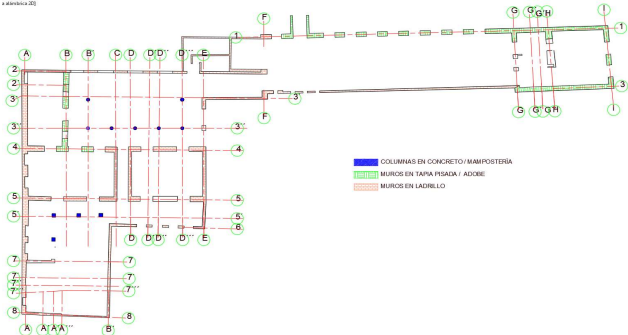
| # | DESCRIPCIÓN | # ANEXO FOTOGRÁFICO | MECANISMOS DE DAÑO | | | | | | | | | | | VULNERABILIDAD | | | NOTA |
|---|---|---|---|---|---|---|---|---|---|---|---|---|---|---|---|---|---|
| <b>OBSERVACIONES:</b><br>Se encontró materia orgánica en la gran mayoría de los elementos de concreto, se recomienda hacer un mantenimiento general<br>Se analiza la tipología constructiva y la continuidad de los elementos estructurales, así como la geometría de la edificación y se evidencia que se trata de una estructura mixta, pórticos de concreto y Muros de mampostería confinada. Debido a su arquitectura, posee irregularidades en planta, como retrocesos en las esquinas, y discontinuidades en el diafragma<br><b>CALIFICACIÓN DE LA LESIÓN:</b><br><b>GRAVE:</b> Deficiencias constructivas o desmejoramiento del elemento que afectan las condiciones estructurales o que amenacen ruina en todo o parte de los bienes privados o comunes que pongan en riesgo la vida de las personas que requiere realizar acción correctiva inmediata siguiendo las recomendaciones dadas por especialista en corto plazo.<br><b>SEVERO:</b> Deficiencias constructivas o desmejoramiento del elemento que afectan las condiciones de habitabilidad o funcionamiento en parte de los bienes privados o comunes que no implican daño estructural o amenaza de ruina que pongan en riesgo la vida de las personas. Realizar acción siguiendo las recomendaciones dadas por especialista en máximo 24 meses.<br><b>MODERADO</b> Deficiencias constructivas o desmejoramiento del elemento que se presentan por defectos en el proceso constructivo y no afectan de manera inmediata la habitabilidad, uso o funcionamiento del inmueble. Realizar una nueva inspección de seguimiento y valoración en máximo 12 meses para determinar que los mecanismos de daños se encuentren controlados. Sin embargo, si durante la inspección se realizan hallazgos que afecten la vida útil del elemento en estudio, deberá manifestarse el hallazgo de la patología y el método de control por si al realizar el seguimiento se observa avance.<br><b>LEVE:</b> no requiere ninguna acción; se debe realizar una futura inspección sin exceder los intervalos de inspección establecidos en la estrategia para la integridad estructural | | <b>ÁREA EN PLANTA</b><br> | | | | | | | | | | | | | | | |

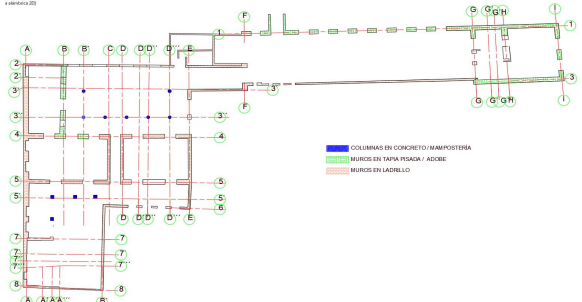
| # | DESCRIPCIÓN | # ANEXO FOTOGRÁFICO | MECANISMOS DE DAÑO | | | | | | | | | | VULNERABILIDAD | | | NOTA |
|---|---|---|---|---|---|---|---|---|---|---|---|---|---|---|---|---|
| <b>OBSERVACIONES:</b><br>Se encontró materia orgánica en la gran mayoría de los elementos de concreto, se recomienda hacer un mantenimiento general<br>Se analiza la tipología constructiva y la continuidad de los elementos estructurales, así como la geometría de la edificación y se evidencia que se trata de una estructura mixta, pórticos de concreto y Muros de mampostería confinada. Debido a su arquitectura, posee irregularidades en planta, como retrocesos en las esquinas, y discontinuidades en el diafragma<br><b>CALIFICACIÓN DE LA LESIÓN:</b><br><b>GRAVE:</b> Deficiencias constructivas o desmejoramiento del elemento que afectan las condiciones estructurales o que amenacen ruina en todo o parte de los bienes privados o comunes que pongan en riesgo la vida de las personas que requiere realizar acción correctiva inmediata siguiendo las recomendaciones dadas por especialista en corto plazo.<br><b>SEVERO:</b> Deficiencias constructivas o desmejoramiento del elemento que afectan las condiciones de habitabilidad o funcionamiento en parte de los bienes privados o comunes que no implican daño estructural o amenaza de ruina que pongan en riesgo la vida de las personas. Realizar acción siguiendo las recomendaciones dadas por especialista en máximo 24 meses.<br><b>MODERADO</b> Deficiencias constructivas o desmejoramiento del elemento que se presentan por defectos en el proceso constructivo y no afectan de manera inmediata la habitabilidad, uso o funcionamiento del inmueble. Realizar una nueva inspección de seguimiento y valoración en máximo 12 meses para determinar que los mecanismos de daños se encuentren controlados. Sin embargo, si durante la inspección se realizan hallazgos que afecten la vida útil del elemento en estudio, deberá manifestarse el hallazgo de la patología y el método de control por si al realizar el seguimiento se observa avance.<br><b>LEVE:</b> no requiere ninguna acción; se debe realizar una futura inspección sin exceder los intervalos de inspección establecidos en la estrategia para la integridad estructural | | <b>ÁREA EN PLANTA</b><br> | | | | | | | | | | | | | | |

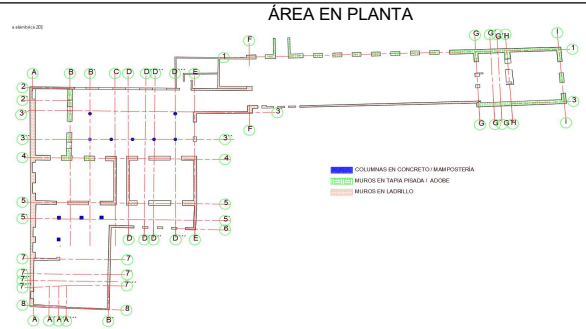
| # | DESCRIPCIÓN | # ANEXO FOTOGRÁFICO | MECANISMOS DE DAÑO | | | | | | | | | | VULNERABILIDAD | | | | NOTA | | | | | | | | | | | | | | | | |
|---|---|---|---|---|---|---|---|---|---|---|---|---|---|---|---|---|---|--|--|--|--|--|--|--|--|--|--|--|--|--|--|--|--|
| <p>OBSERVACIONES:</p> <p>Se encontró materia orgánica en la gran mayoría de los elementos de concreto, se recomienda hacer un mantenimiento general</p> <p>Se analiza la tipología constructiva y la continuidad de los elementos estructurales, así como la geometría de la edificación y se evidencia que se trata de una estructura mixta, pórticos de concreto y Muros de mampostería confinada. Debido a su arquitectura, posee irregularidades en planta, como retrocesos en las esquinas, y discontinuidades en el diafragma</p> <p>CALIFICACIÓN DE LA LESIÓN:</p> <p>GRAVE: Deficiencias constructivas o desmejoramiento del elemento que afectan las condiciones estructurales o que amenacen ruina en todo o parte de los bienes privados o comunes que pongan en riesgo la vida de las personas que requiere realizar acción correctiva inmediata siguiendo las recomendaciones dadas por especialista en corto plazo.</p> <p>SEVERO: Deficiencias constructivas o desmejoramiento del elemento que afectan las condiciones de habitabilidad o funcionamiento en parte de los bienes privados o comunes que no implican daño estructural o amenaza de ruina que pongan en riesgo la vida de las personas. Realizar acción siguiendo las recomendaciones dadas por especialista en máximo 24 meses.</p> <p>MODERADO Deficiencias constructivas o desmejoramiento del elemento que se presentan por defectos en el proceso constructivo y no afectan de manera inmediata la habitabilidad, uso o funcionamiento del inmueble. Realizar una nueva inspección de seguimiento y valoración en máximo 12 meses para determinar que los mecanismos de daños se encuentren controlados. Sin embargo, si durante la inspección se realizan hallazgos que afecten la vida útil del elemento en estudio, deberá manifestarse el hallazgo de la patología y el método de control por si al realizar el seguimiento se observa avance.</p> <p>LEVE: no requiere ninguna acción; se debe realizar una futura inspección sin exceder los intervalos de inspección establecidos en la estrategia para la integridad estructural</p> | | | | | | | | | | | | | | | | | | | | | | | | | | | | | | | | | |
