**TRABAJO PROFESIONAL INTEGRADO -TPI-**

**ESTUDIO PATOLÓGICO DE LA VIVIENDA FAMILIA COBALEDA,  
MEDELLÍN.**

UNIVERSIDAD SANTO TOMÁS  
ESPECIALIZACIÓN EN PATOLOGÍA DE LA CONSTRUCCIÓN

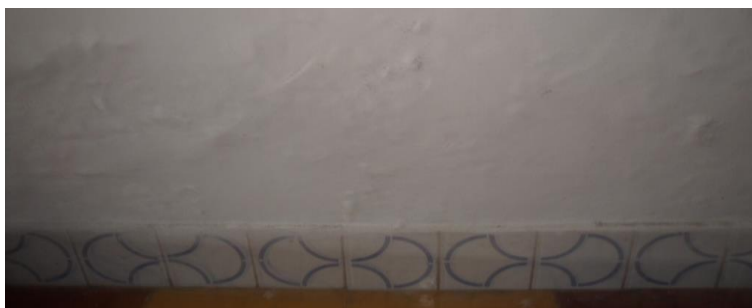
**Imagen 2**

Las fundaciones se realizaron en concreto ciclópeo, con un sistema de mampostería simple en bloque de cemento con perforación vertical de 0,20x0,20x0,40 m. para los denominados muros cargueros con continuidad en el segundo piso y de 0,10x0,20x0,40 m. en los muros divisorios de primer y segundo piso; se asumía que el bloque de cemento tenía unas ciertas condiciones impermeables y no permitiría el ascenso de aguas del terreno por capilaridad, situación que solo se le atribuía al ladrillo, por lo tanto no se realizó ninguna impermeabilización del sobrecimiento. Las etapas posteriores se continuaron con el sistema de fundaciones, pero la mampostería se realizó en ladrillo de 0,15x0,20x0,40 m. en los tres niveles; en la Figura 2 se observa deterioro por humedad ascendente por capilaridad.

*Descascaramiento a Nivel de Zócalo.*

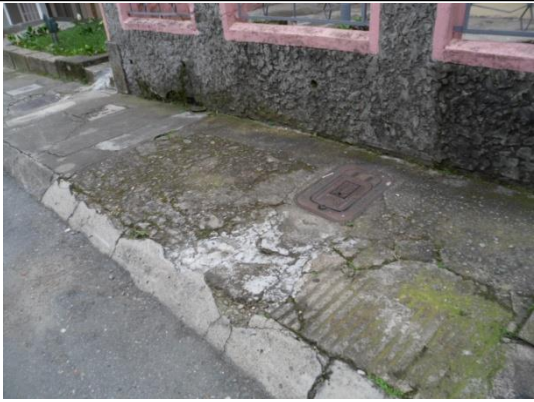
| ANDEN SOBRE LA CALLE 104 | ANDEN SOBRE LA CARRERA 67 |
|---|---|
| <p>SINTOMA EN ANDEN SOBRE LA CALLE 104 A</p> <p><b>Descripción del síntoma:</b> Descascaramiento de revoque, aparición de vegetación.</p> | <p>SINTOMA EN ANDEN SOBRE LA CARRERA 67</p> <p><b>Descripción del síntoma:</b> Desquebrajamiento y alzado del mortero, aparición de vegetación y de raíces.</p> |

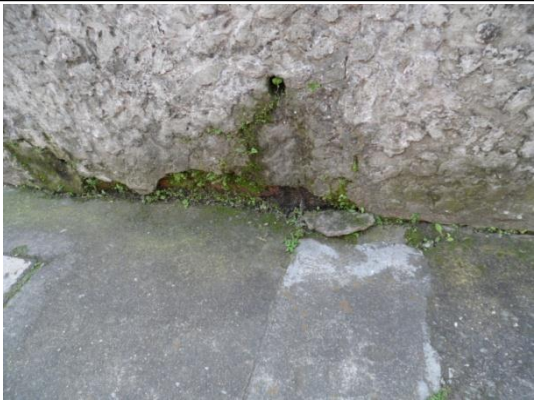
| ANDEN SOBRE LA CALLE 104 | ANDEN SOBRE LA CARRERA 67 |
|---|---|
| <p>SINTOMA EN ANDEN SOBRE LA CALLE 104 A</p> <p><b>Descripción del síntoma:</b> desquebrajamiento y pérdida del mortero, hundimientos.</p> | <p>SINTOMA EN ANDEN SOBRE LA CARRERA 67</p> <p><b>Descripción del síntoma:</b> Desquebrajamiento y alzado del mortero, aparición de vegetación y de raíces.</p> |

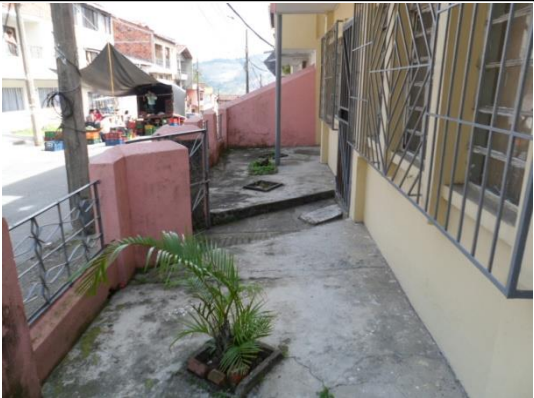
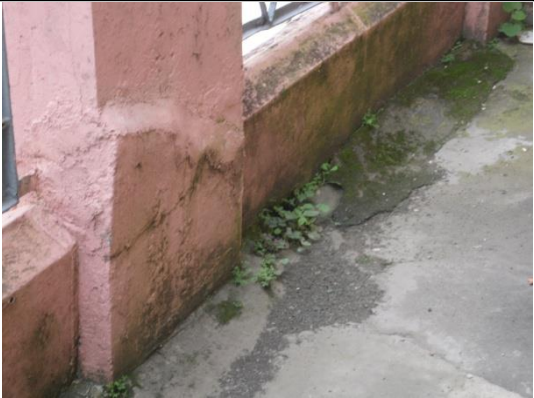
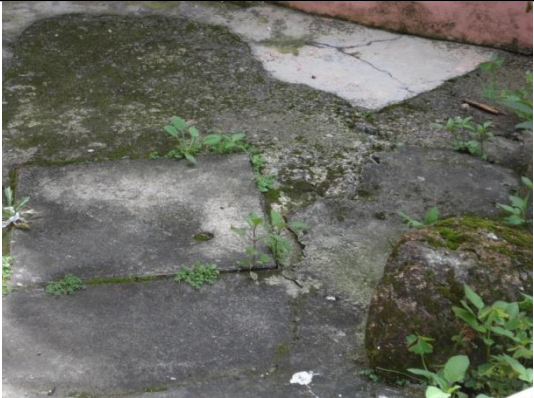
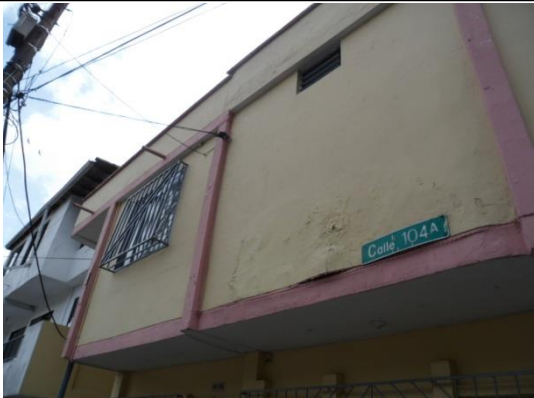
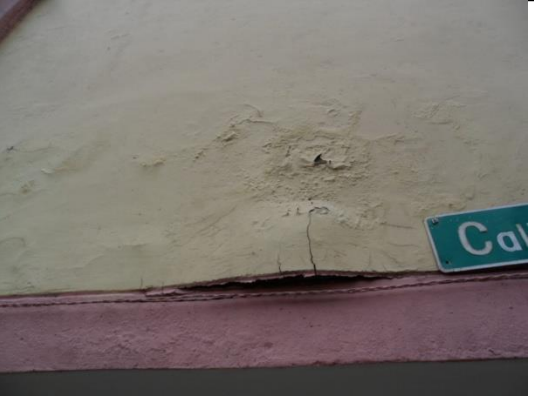
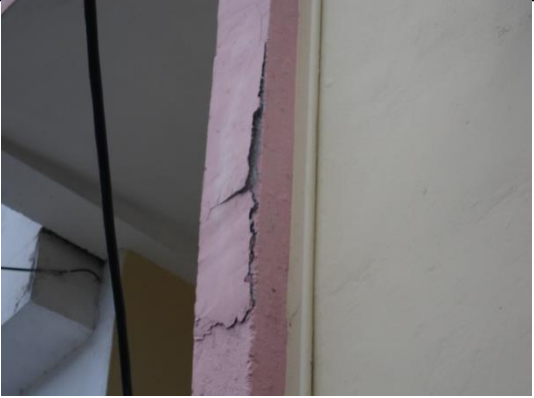
## Ficha 6

| IDENTIFICACIÓN PRELIMINAR DE SINTOMAS (EXTERIOR) | |
|---|---|
| <p>DETERIORO ANTEJARDIN</p> <p>SINTOMA EN ANDEN SOBRE LA CALLE 104 A<br/> <b>Descripción del síntoma:</b> Desquebrajamiento y hundimiento del mortero, aparición de vegetación.</p> <p>SINTOMA EN ANDEN SOBRE LA CALLE 104 A<br/> <b>Descripción del síntoma:</b> desquebrajamiento y pérdida del mortero, aparición de vegetación.</p> | <p>DETRIORO FACHADA SOBRE CALLE 104 A</p> <p>SINTOMA EN ANDEN SOBRE LA CARRERA 67<br/> <b>Descripción del síntoma:</b> Abombamiento, decoloración y agrietamiento del revoque.</p> <p>SINTOMA EN ANDEN SOBRE LA CARRERA 67<br/> <b>Descripción del síntoma:</b> Abombamiento y agrietamiento del revoque.</p> |

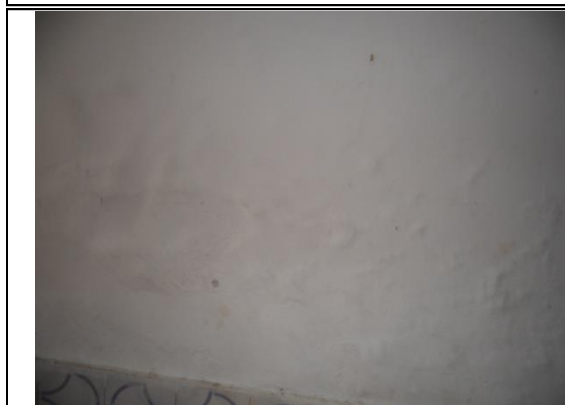
##### SINTOMA EN PARTE INFERIOR PARED DE SALA

**Descripción del síntoma:** Abombamiento de revoque y pintura.

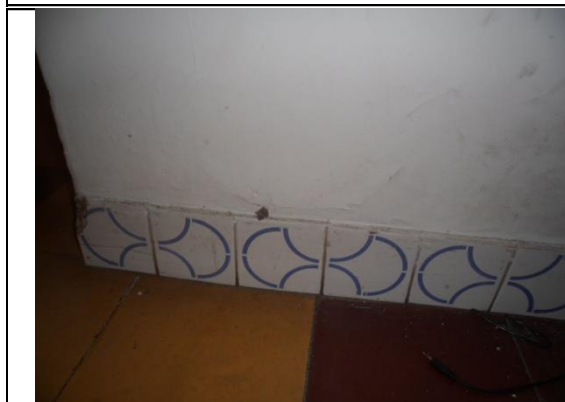
##### SINTOMA EN PARTE INFERIOR PARED DE SALA

**Descripción del síntoma:** Abombamiento y desprendimiento de revoque y pintura.

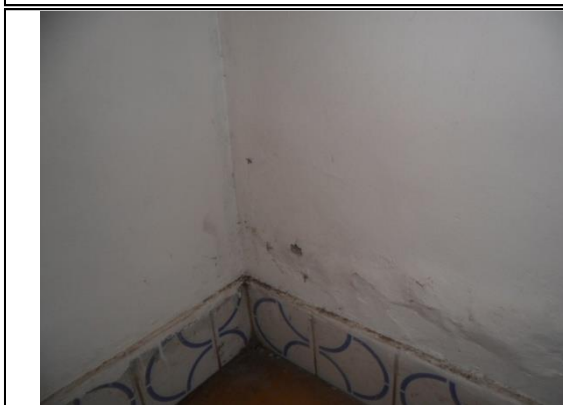
##### SINTOMA EN PARTE INFERIOR PARED DE SALA

**Descripción del síntoma:** Abombamiento y desprendimiento de revoque y pintura.

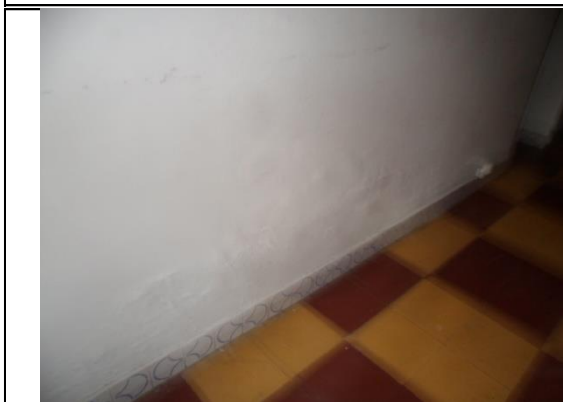
##### SINTOMA EN PARTE INFERIOR PARED DE SALA

**Descripción del síntoma:** Abombamiento de revoque y pintura.

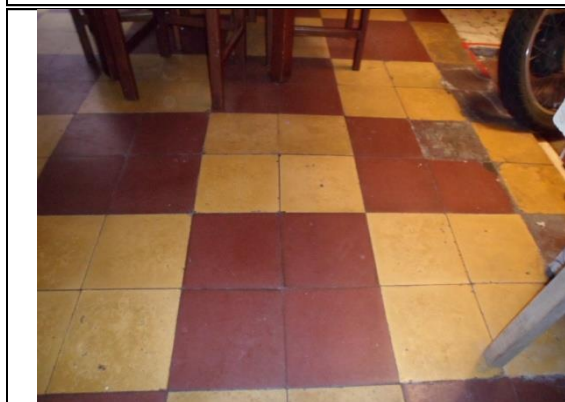
##### SINTOMA EN PISO DE COMEDOR

**Descripción del síntoma:** Levantamiento de la baldosa sin desprendimiento o fisuras.

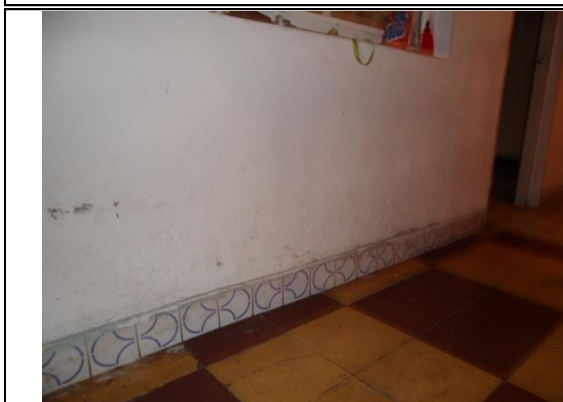
##### SINTOMA PARTE INFERIOR PARED COMEDOR

**Descripción del síntoma:** Abombamiento de revoque y pintura.

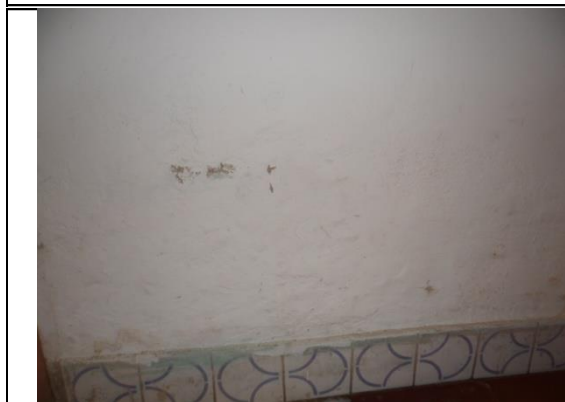
##### SINTOMA PARTE INFERIOR PARED COMEDOR

**Descripción del síntoma:** Abombamiento y desprendimiento de revoque y pintura.

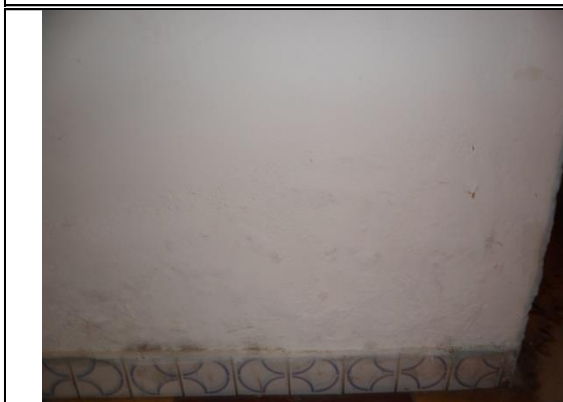
##### SINTOMA PARTE INFERIOR PARED COMEDOR

**Descripción del síntoma:** Abombamiento y desprendimiento de revoque y pintura.

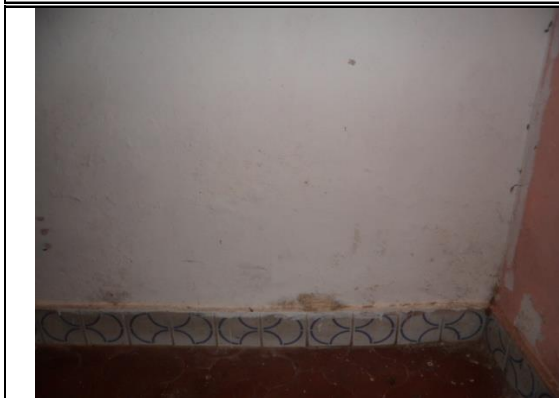
##### SINTOMA EN PARTE INFERIOR PARED PATIO

**Descripción del síntoma:** Abombamiento y desprendimiento de revoque y pintura.

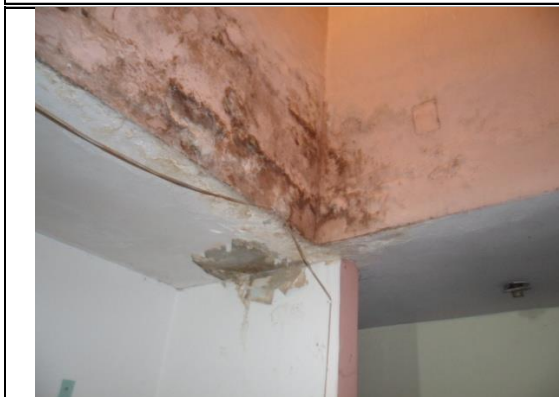
##### SINTOMA EN BORDE LOSA ENTREPISO DE PATIO

**Descripción del síntoma:** Eflorescencia con Abombamiento de revoque y pintura.

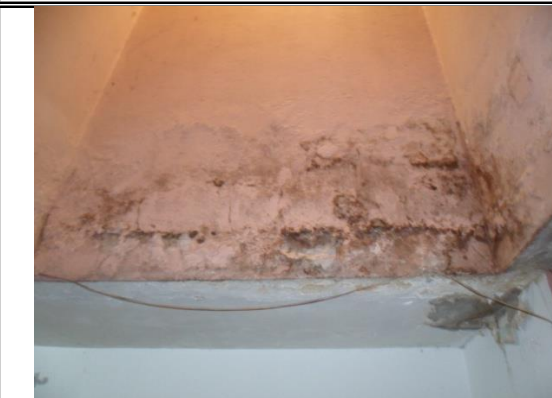
##### SINTOMA EN BORDE LOSA ENTREPISO DE PATIO

**Descripción del síntoma:** Eflorescencia con Abombamiento de revoque y pintura.

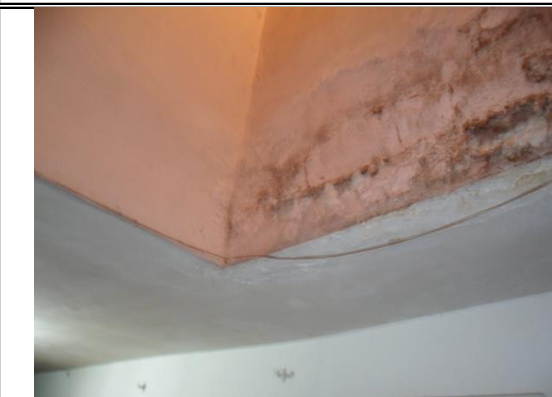
##### SINTOMA EN BORDE LOSA ENTREPISO DE PATIO

**Descripción del síntoma:** Eflorescencia con Abombamiento de revoque y pintura.

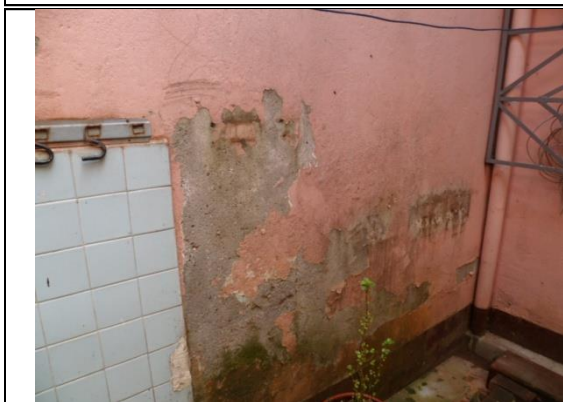
##### SINTOMA EN PARED DEL PATIO (DESCUBIERTO)

**Descripción del síntoma:** Eflorescencia con desprendimiento de pintura.

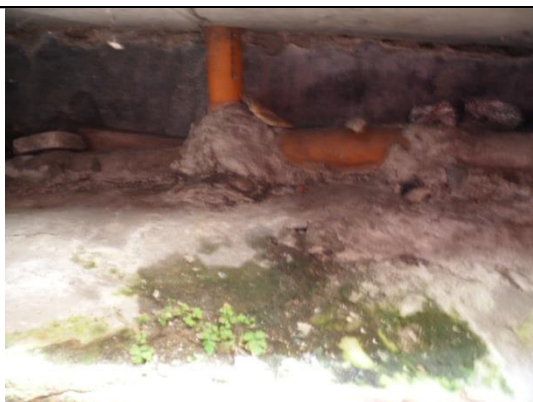
##### SINTOMA DEBAJO DEL LAVADERO

**Descripción del síntoma:** Tuberías mal empotradas.

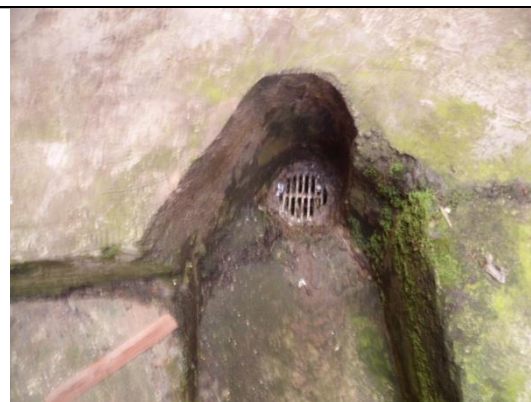
##### SINTOMA EN DESAGÜE DE PATIO

**Descripción del síntoma:** Evidencia de tuberías de cemento en los desagües.

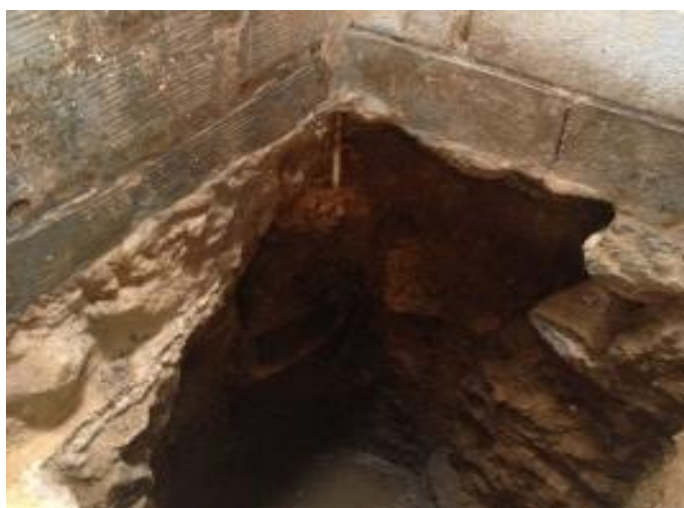
### Imagen 11

Los apiques se realizan en la parte posterior del lote, para determinar la condición de los terracedos originales a una profundidad de 2.50 m. Se localizan aguas de nivel freático a una profundidad de 2.05 m. Las fundaciones se construyeron en concreto ciclópeo con una profundidad promedio de 0.80 m., y un ancho promedio de 0.40 m.; se encuentra que el concreto ciclópeo presenta resistencia al tratar de romperlo, las piedras de canto rodado con diámetros entre 0,15 y 0,25 m. en buen estado, el terreno sobre el cual se soporta es una arcilla arenosa compactado en los primeros 1.20 m. de profundidad, y un suelo meteorizado hasta los 2.20 m. de profundidad. En la imagen 11 se presenta el apique realizado.

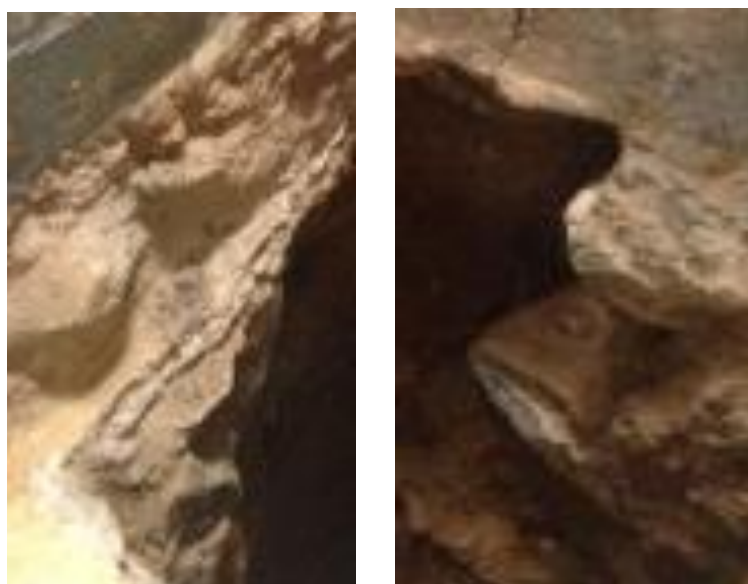
### **Imagen 12**

Durante la realización del apique se verifica la condición del concreto ciclópeo, mediante la demolición parcial de este, se encuentra un concreto de buena resistencia al golpe de la almadana, la piedra de dosificación no se desprendió y se rompió al golpe antes de salir del concreto.

En la imagen 12 se muestra la resistencia del concreto ciclópeo al golpe.

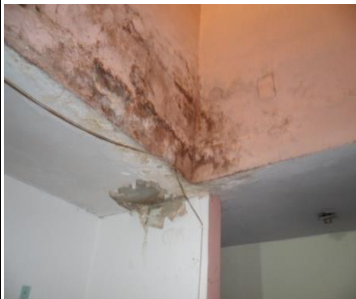
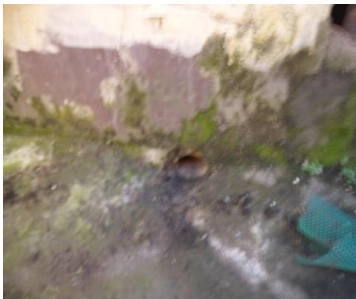
## Ficha 15

| <p>Foto 1: Losa de entepiso del primer al segundo piso, sobre esta se encuentra la terraza.</p> <p>Foto 2: Desagüe de aguas lluvias y evacuación de aguas de limpieza y riego de vegetación en segundo piso.</p> <p>Foto 3: Piso de la terraza con alto grado de deterioro.</p> | |
| <ul style="list-style-type: none"> <li>• Mal proceso constructivo y expansión térmica del tubo.</li> <li>• Dilatación del morter, por diferencia del amterial.</li> <li>• Eflorescencias y desprendimiento de revoque en pared y losa.</li> </ul> | |

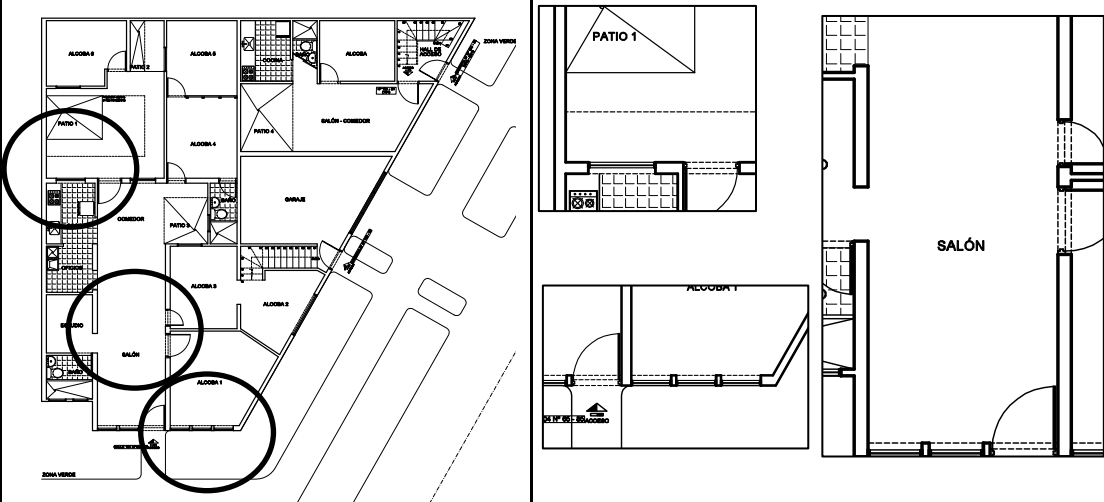
## Ficha 16

| EMBOMBAMIENTO DE REVOQUE Y PINTURA | | |
|---|---|---|
| <p>Foto 1: Abombamiento y desprendimiento de revoque en fachada.</p> <p>Foto 2: Deterioro de la pintura y abombamiento de revoque en pared del comedor y sala.</p> <p>Foto 3: Abombamiento del revoque en patio.</p> | | |
| <ul style="list-style-type: none"> <li>• Deterioro del material por falta de mantenimiento.</li> <li>• Humedad por capilaridad.</li> <li>• Deterioro del material por fin de la vida útil.</li> </ul> | | |

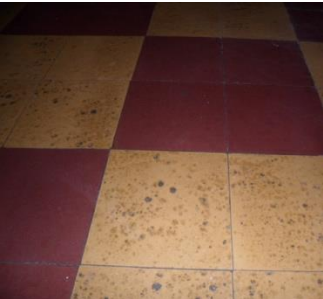
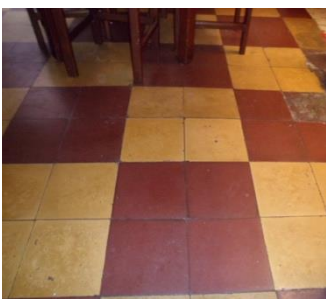
Ficha 17

| DETERIORO DE BALDOSA EN EL COMEDOR | |
|---|---|
| Foto 2: Detalle del deterioro de la baldosa. | |
| Foto 3: Desnivel significativo y agrietamiento de la baldosa. | |
| <ul style="list-style-type: none"><li>● Deterioro del material por falta de mantenimiento.</li><li>● Deficiencias en el proceso constructivo.</li><li>● Deterioro del material por fin de la vida util.</li></ul> | |

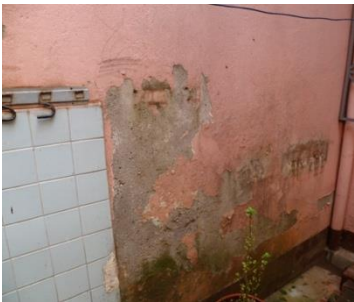
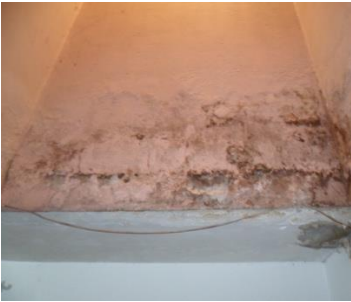
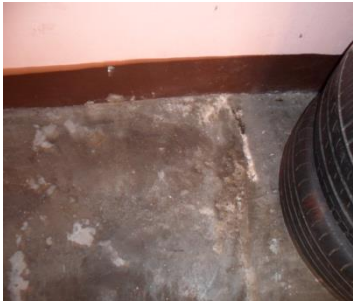
Ficha 18

| <p>Foto 1: Eflorescencias en zona de ropas</p> <p>Foto 2: Eflorescencia y desprendimiento de revoque en losa.</p> <p>Foto 3: Desgaste de piso en patio.</p> | |
| <ul style="list-style-type: none"><li>• Humedad por capilaridad y desgaste de la impermeabilización.</li><li>• Deficiencias en el proceso constructivo.</li><li>• Deterioro del material por fin de la vida útil.</li></ul> | |

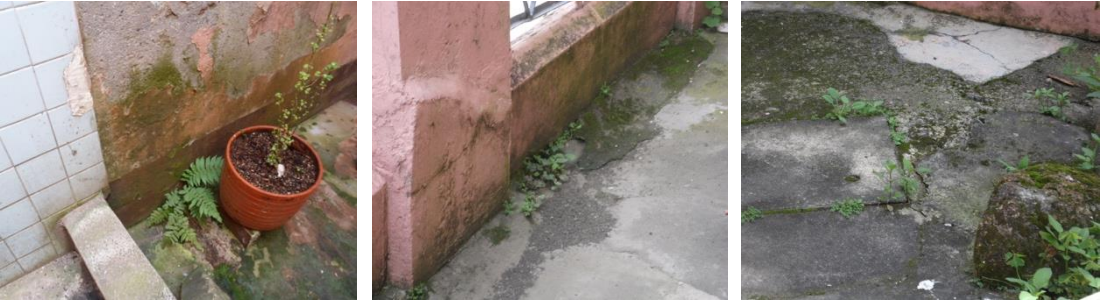
## Ficha 19

| DETERIORO POR VEGETACIÓN | |
|---|--|
| <p>Foto 1: Vegetación en zona de ropas.</p> <p>Foto 2: Vegetación en ante jardín.</p> <p>Foto 3: Vegetación en andén.</p> | |
| <ul style="list-style-type: none"> <li>● Agrietamiento de piso.</li> <li>● Vegetación y musgos.</li> </ul> | |
| <ul style="list-style-type: none"> <li>● Humedad en suelo.</li> <li>● Deficiencias en el proceso constructivo.</li> <li>● Deterioro del material por fin de la vida útil.</li> </ul> | |

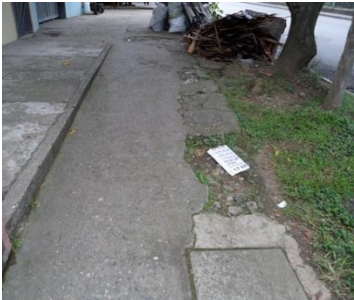
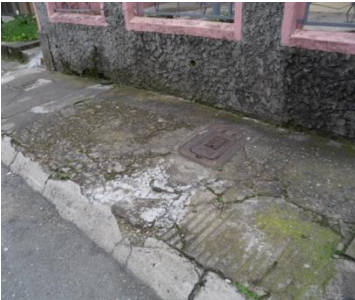
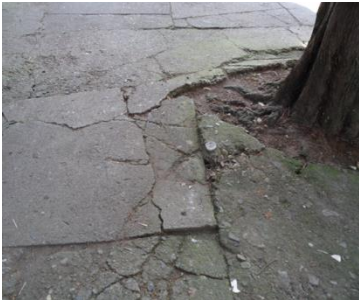
Ficha 21

| <p>Foto 1: Vista general del andén sobre carrera 67.</p> <p>Foto 2: Levantaamiento del mortero en andén</p> <p>Foto 3: Desprendimiento del mortero y levantamiento del andén.</p> | |
| <ul style="list-style-type: none"><li>• Falta de mantenimiento y control en los árboles.</li><li>• Deficiencias en el proceso constructivo.</li><li>• Falta de entresuelo adecuado.</li></ul> | |

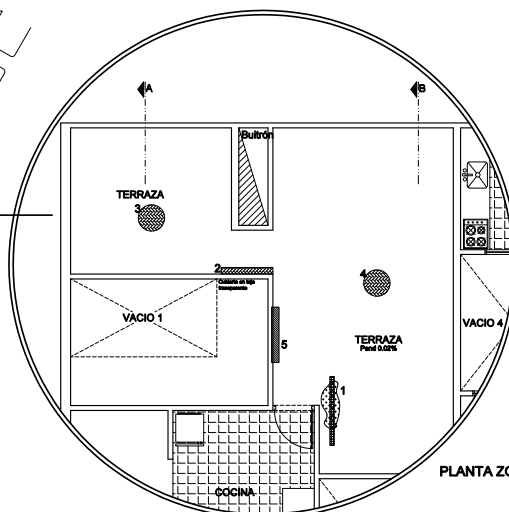
PLANTA ZONA 2 SEGUNDO PISO  
ESCALA 1:50

SINTOMA EN PISO DE PATIO (1)  
Descripción del síntoma: Tuberías galvanizadas con alto grado de corrosión externa, aparición de vegetación.

SINTOMA EN PARED Y PISO DE PATIO (2)  
Descripción del síntoma: Tuberías galvanizadas con alto grado de corrosión externa, eflorescencia.

Se propone como solución al estado de la instalación hidrosanitaria la construcción de una instalación. Se consideran las salidas hidráulicas con aparatos típicos promediando llaves, mezcladores, contenciones, adaptaciones y materiales especiales. Se debe utilizar tubería presión PVC 500 Psi. certificada, con los extremos lisos para poder realizarse las uniones con soldadura, las uniones deben soldarse con soldadura liquida después de utilizar limpiador. Antes de cubrir las tuberías deben realizarse pruebas de presión con una presión mínima de 400 Psi, si se presentan fugas, deben corregirse y volver a a realizar las pruebas hasta que se corrijan las fugas. Las pruebas de presión deben incluir los aparatos, estos al igual que la tubería no deben cubrirse, en caso de requerirse, hasta que se verifique la ausencia de fugas.
