**Optimización de los Procesos de Supervisión y Gestión de la Secretaría de Obras Municipal  
de Becerril, Cesar**

**Trabajo de grado para optar el título de Ingeniero Civil**

**Universidad Santo Tomás, Bucaramanga**

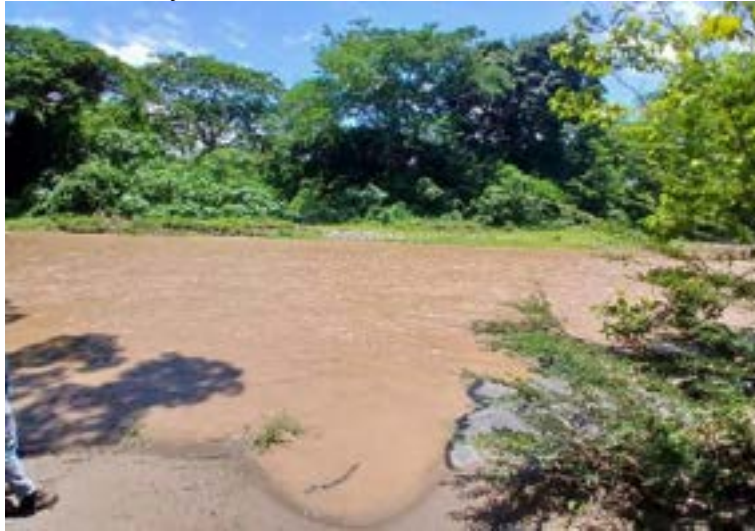
**Figura 15.** *Orilla del rio La Azufral.*

Registro fotográfico de una de las márgenes del rio, documentando la composición del suelo, la vegetación y las condiciones geotécnicas previas a la cimentación del puente y los gaviones.

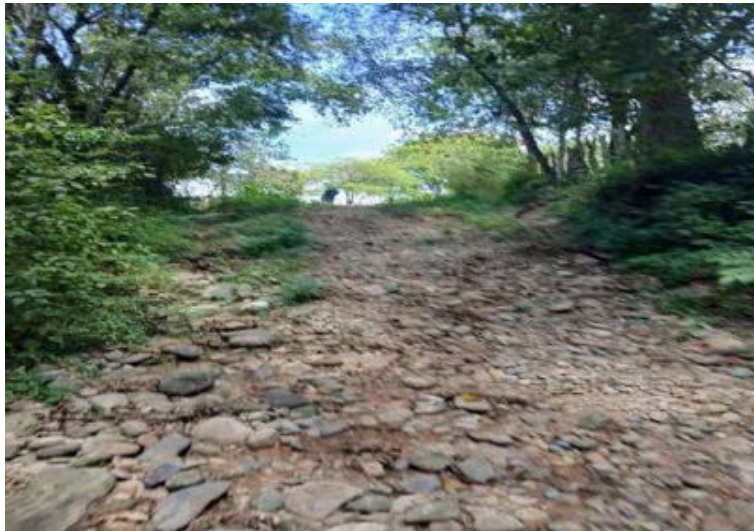
**Figura 17.** *Parte de subida del caudal del rio.*

Fotografía que captura marcas o zonas que indican el nivel máximo alcanzado por el río durante temporadas de lluvia, información vital consultada con baquianos para el diseño de la altura libre del puente.

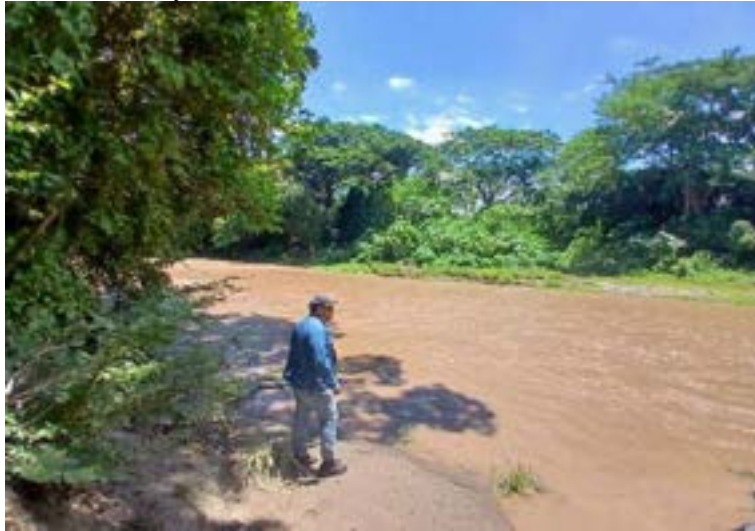
**Figura 19.** *Cauce del rio La Azufral.*

Toma longitudinal del rio que permite observar el cauce y la posible presencia de material de arrastre, factores clave para el diseño hidráulico.

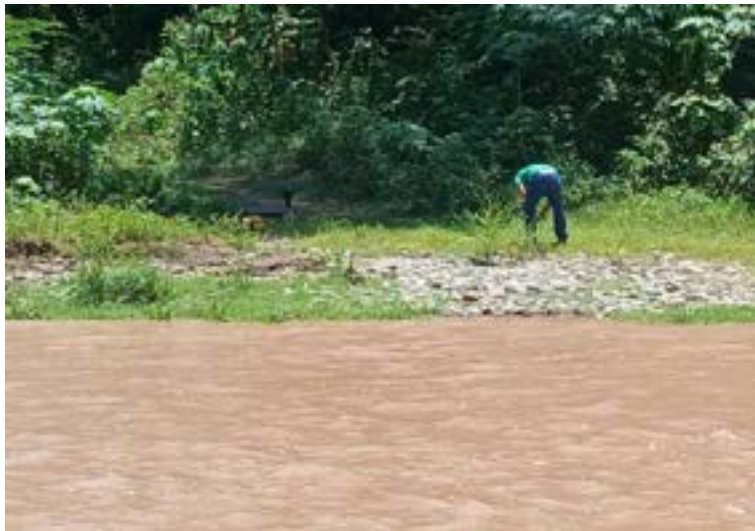
**Figura 20.** *Ensayo de suelo.*

Registro del proceso de extracción de una muestra de suelo en una de las márgenes del rio para su posterior análisis y determinación de la capacidad portante.

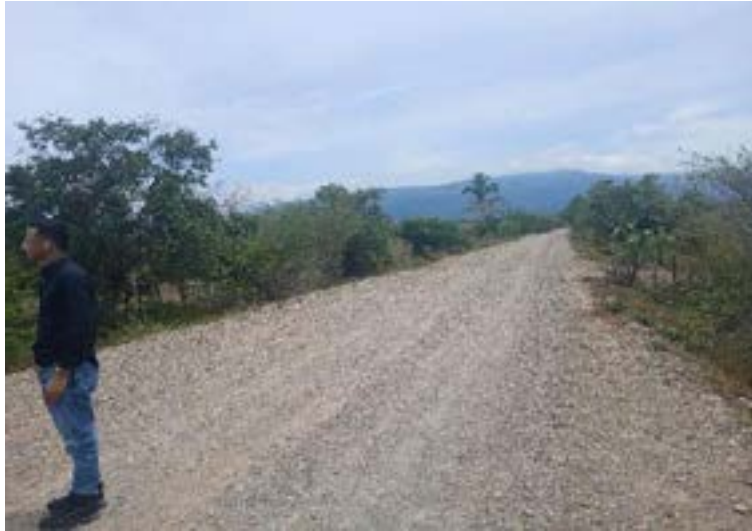
**Figura 24.** *Verificación del estado de la subbase.*

La figura 24 corresponde a la revisión de la capa de subbase, material granular que sirve de soporte para la futura carpeta asfáltica y compactación.

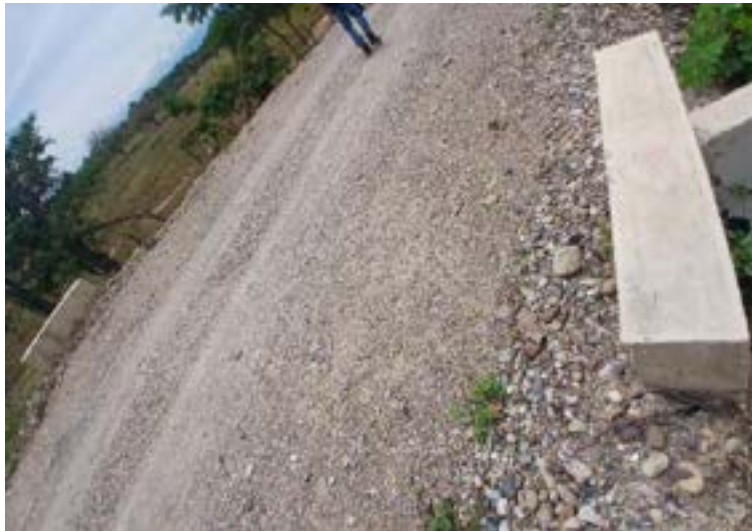
**Figura 25.** *Verificación del estado de box culvert.*

Otra perspectiva de la inspección de un box culvert, enfocándose en los Km, posibles obstrucciones y/o daños estructurales.

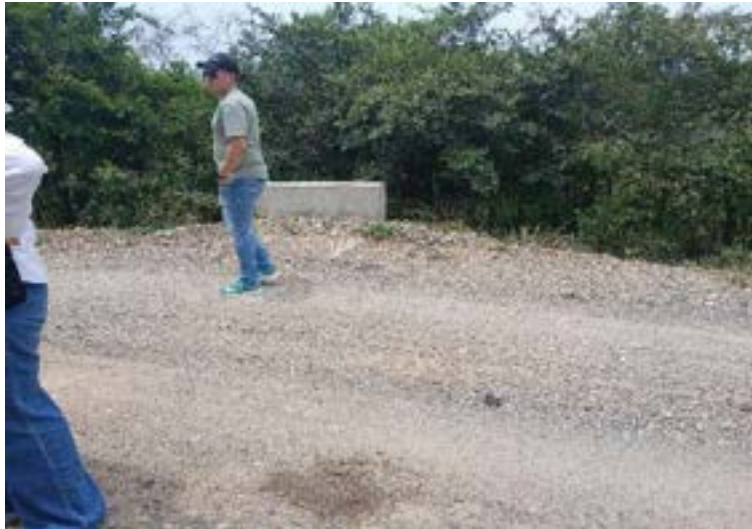
**Figura 27.** *Verificación del estado del box culvert.*

Otra perspectiva de la inspección de un box culvert, enfocándose en los Km, posibles obstrucciones y/o daños estructurales.

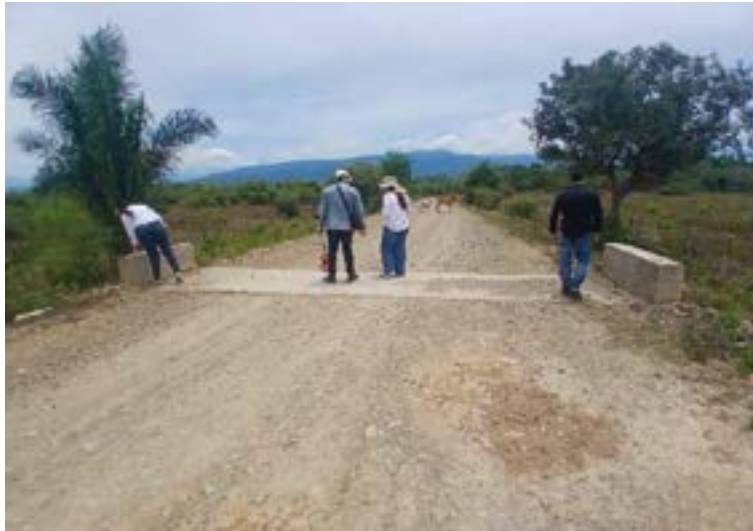
**Figura 29.** *Verificación del estado de box culvert.*

Otra perspectiva de la inspección de un box culvert, enfocándose en los Km, posibles obstrucciones y/o daños estructurales.

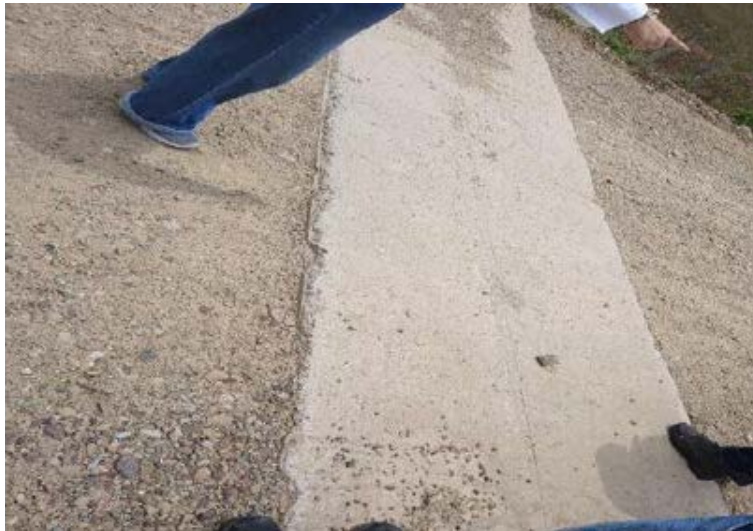
**Figura 30.** *verificación de medida de box culvert.*

verificación de las dimensiones y especificaciones técnicas del proyecto.

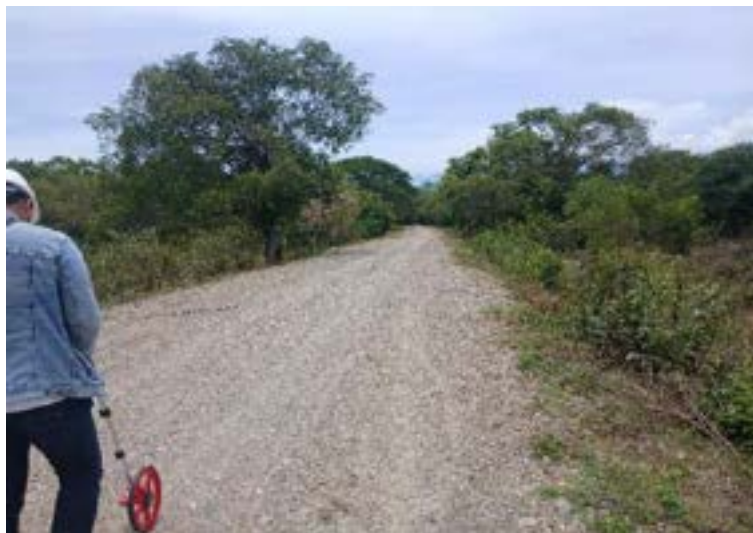
**Figura 31.** Verificación del estado de subbase.

*Inspección de la subbase, documentando las condiciones del material.*

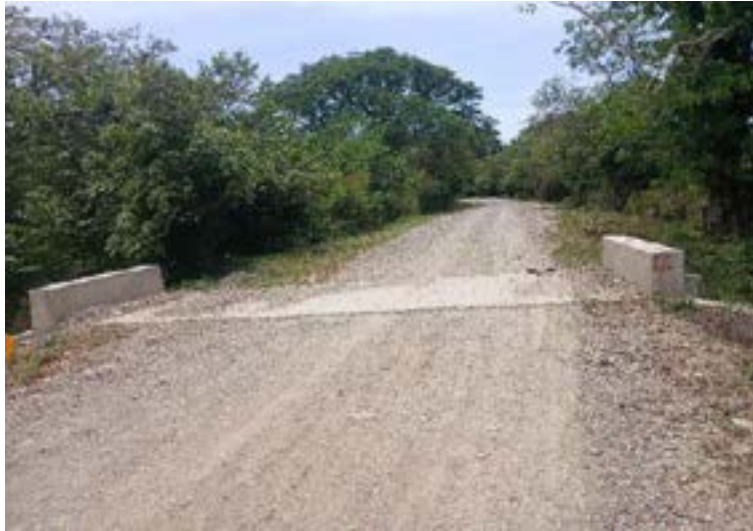
**Figura 32.** *Verificación del estado de box culvert.*

Otra perspectiva de la inspección de un box culvert, enfocándose en los Km, posibles obstrucciones y/o daños estructurales.

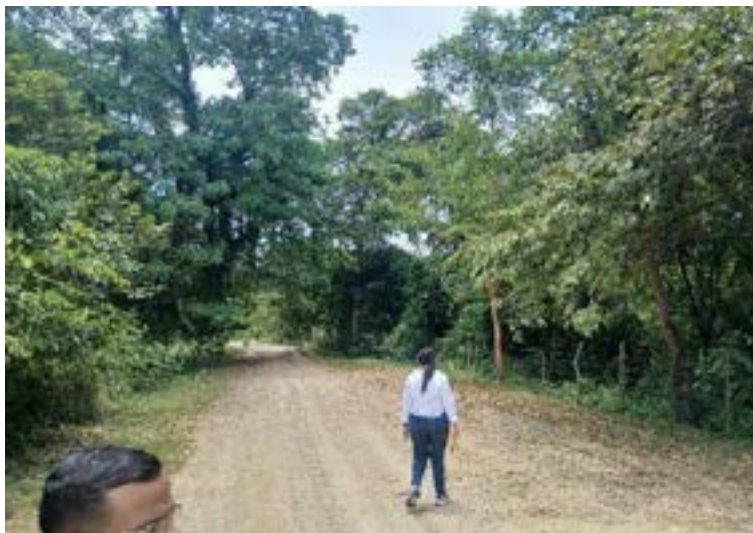
**Figura 33.** *Verificación del estado de subbase.*

Inspección de la subbase, documentando las condiciones del material.

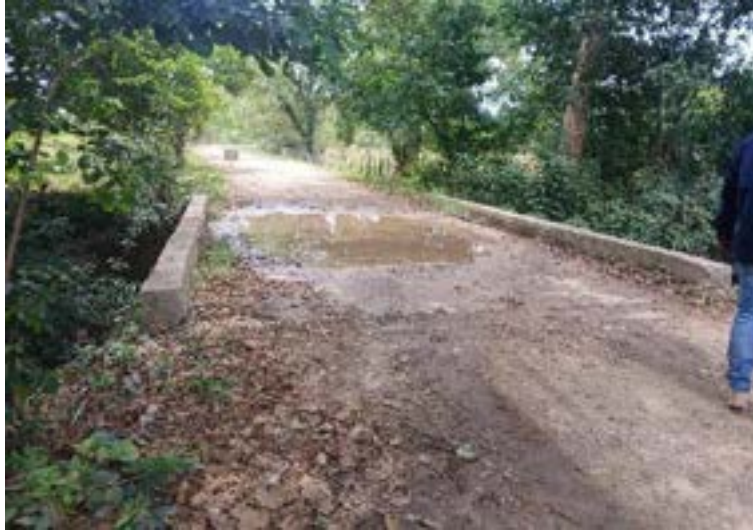
**Figura 34.** *Fotografía de un puente dentro del corredor vial, documentando su estado actual como parte de la evaluación general de la infraestructura.*

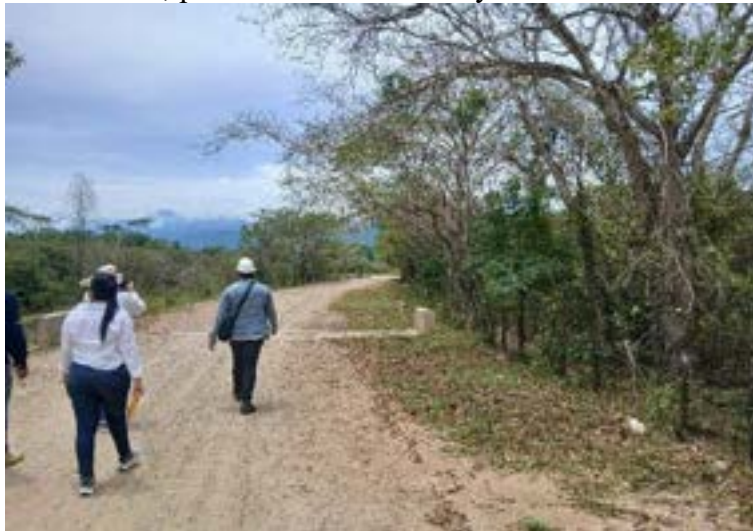
**Figura 35.** Verificación del estado de box culvert otra perspectiva de la inspección de un box culvert, enfocándose en los Km, posibles obstrucciones y/o daños estructurales.

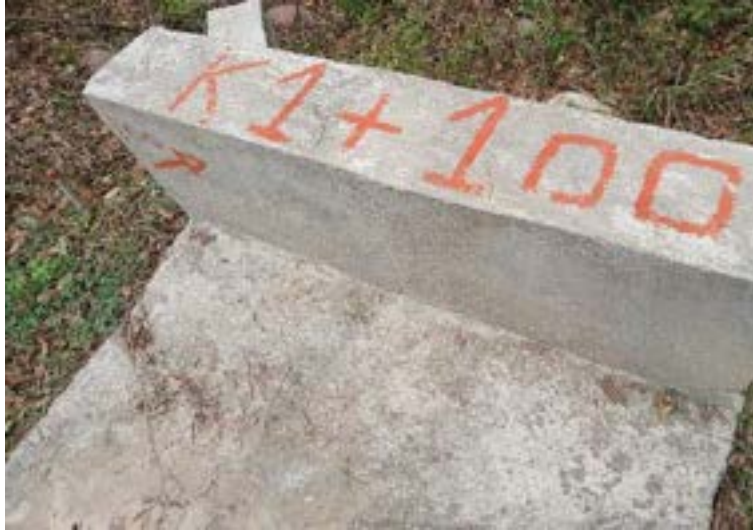
**Figura 36.** Verificación del estado de box culvert, otra perspectiva de la inspección de un box culvert, enfocándose en los Km, posibles obstrucciones y/o daños estructurales.

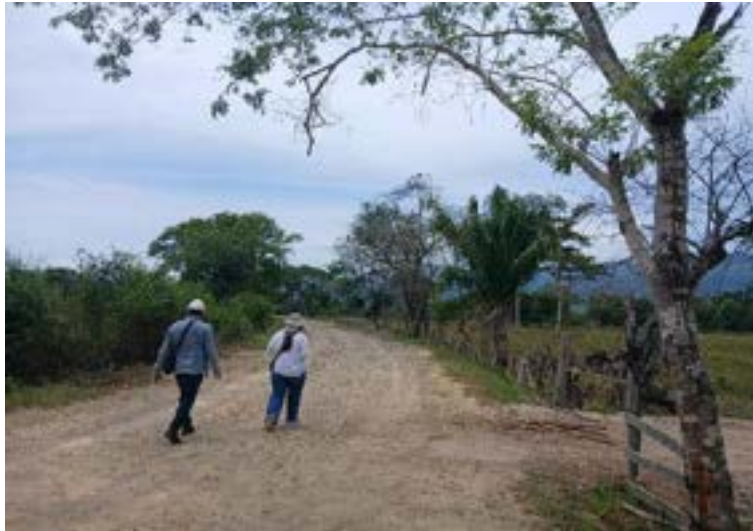
**Figura 37.** Verificación del estado de subbase.

*Inspección de la subbase, documentando las condiciones del material.*

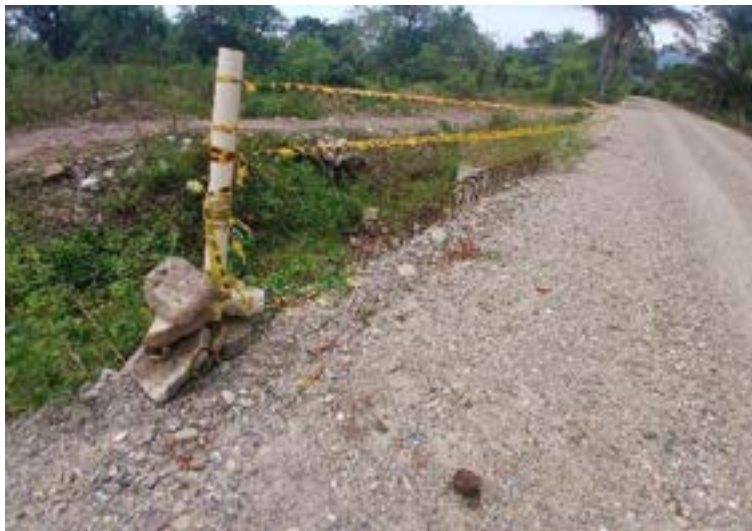
**Figura 38.** *Verificación del estado de subbase.*

*Inspección de la subbase, documentando las condiciones del material.*

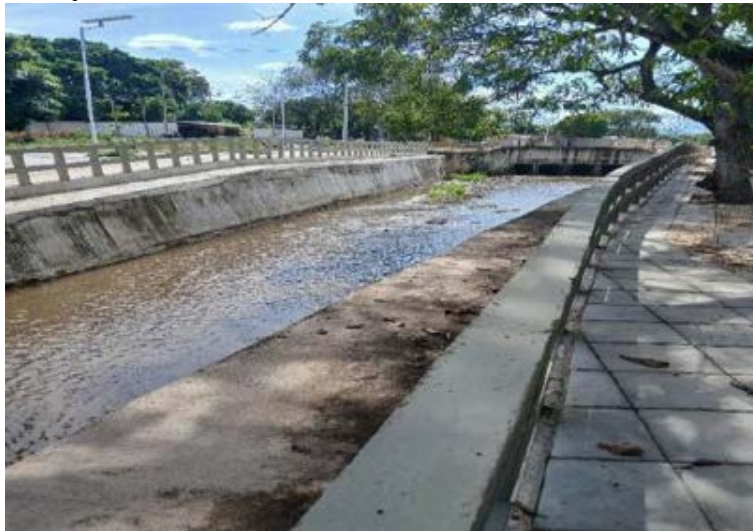
**Figura 41.** *Canal del Bajo Divino Niño.*

Como consecuencia, durante periodos de lluvia intensa, se producen desbordamientos de agua que afectan a las viviendas y espacios públicos, generando condiciones insalubres y de riesgo que afectan a los habitantes. Ante esta situación, se implementó una solución temporal, canalizando parte de estas aguas hacia la acequia que desemboca en el rio, lo cual, si bien mitiga problemas en esa zona, no contribuye a una solución técnica ni ambientalmente sostenible.

Canal que bordea el malecón, el cual recibe aguas pluviales y residuales debido a la ausencia de un sistema formal de alcantarillado en el sector.

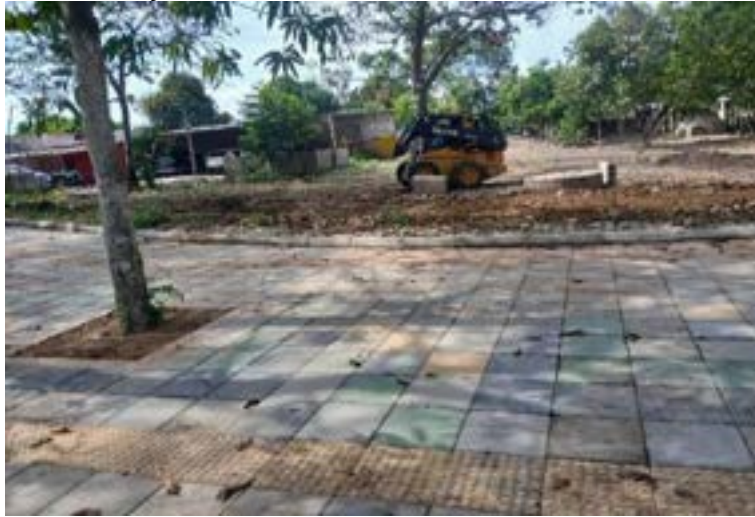
**Figura 42.** *Inspección del manjol.*

Revisión de un pozo construido. Se constató que su altura es insuficiente, lo que provoca desbordamientos durante lluvias.

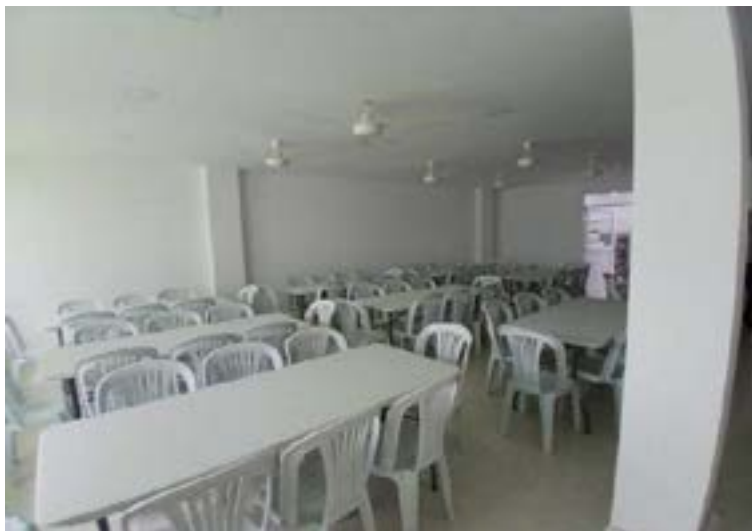
**Figura 49.** *Sala de comedor.*

Espacio destinado al comedor, donde se constató la carencia de equipamiento operativo esencial, como estufas industriales, contemplado en el proyecto.

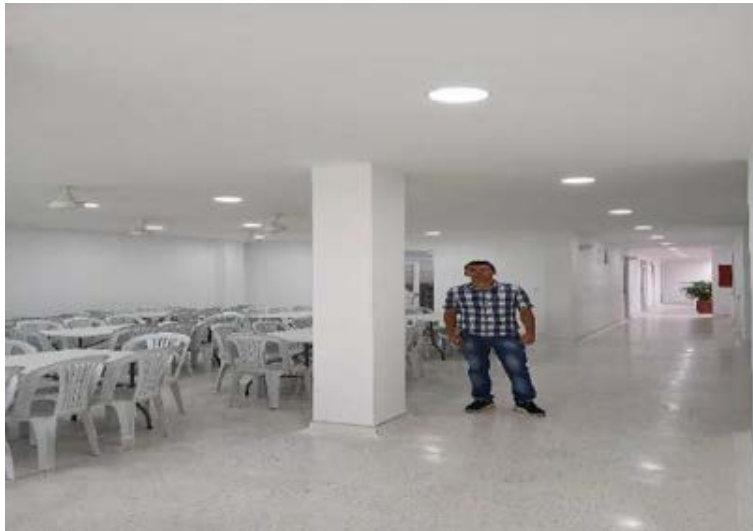
**Figura 50.** *Prueba de luminarias.*

El sistema de iluminación también presentó fallas graves, se verificó que varias luminarias, tanto en zonas de circulación como en áreas comunes, no funcionaban correctamente. La iluminación deficiente o intermitente genera ambientes de poca visibilidad, lo que incrementa de

manera considerable el riesgo de caídas o tropiezos para los adultos mayores teniendo en cuenta que es una población especialmente susceptible a fracturas y lesiones.

Registro de la verificación del sistema de iluminación, donde se evidencio que varias luminarias no funcionaban.

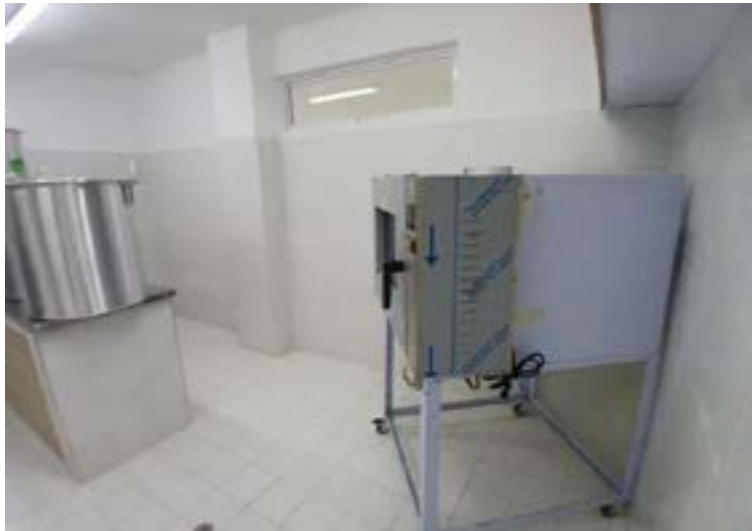
**Figura 52.** *Horno de cocina.*

*Fotografía que documenta la presencia de un horno, aunque se observó la falta de otros implementos de cocina esenciales para la preparación de alimentos.*

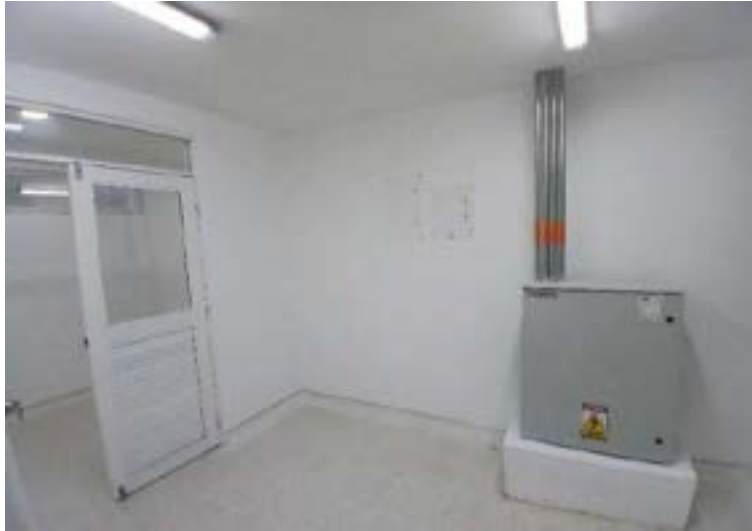
**Figura 56.** *Cuarto de distribución eléctrica.*

La anterior Imagen del tablero y sistema eléctrico del edificio, un punto crítico revisado durante la inspección para detectar posibles sobrecargas o malas conexiones.

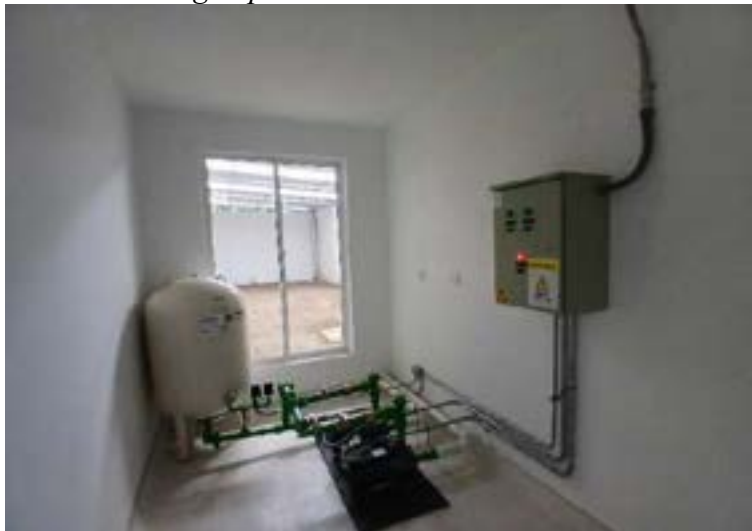
**Figura 57.** *Cuarto de bomba de agua potable.*

En cuanto a los servicios sanitarios e hidráulicos, se detectaron grifos en estado no operativo, algunos presentaban fugas y otros un suministro de agua nulo o irregular, además se observó un bajo acceso a ventilación natural lo que se traduce en calor en las horas de las tardes por ellos se socializo con el contratista encargado de la obra que subsanara estas fallas prontamente.

La imagen anterior nos muestra la estación de bombeo, donde se verificó el funcionamiento de las bombas y el sistema de suministro de agua, grifos de la red interna.

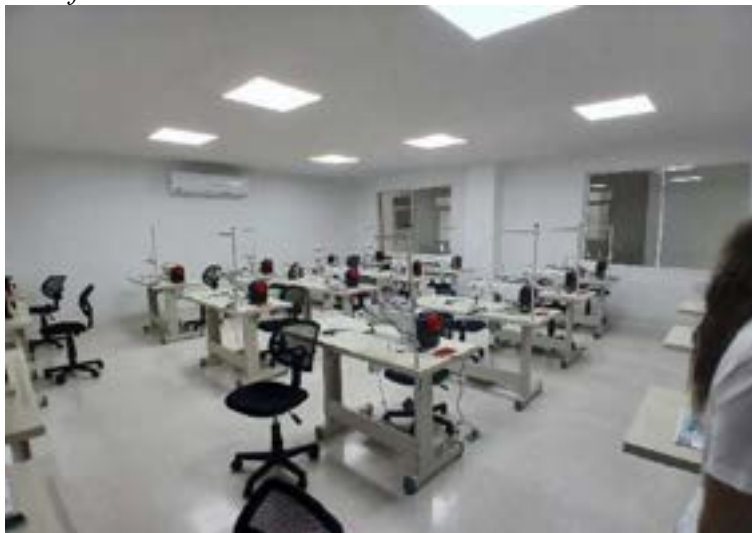
**Figura 63.** *Salón de confecciones.*

Aula destinada a talleres de modistería, donde se verificó el espacio y se identificaron problemáticas.

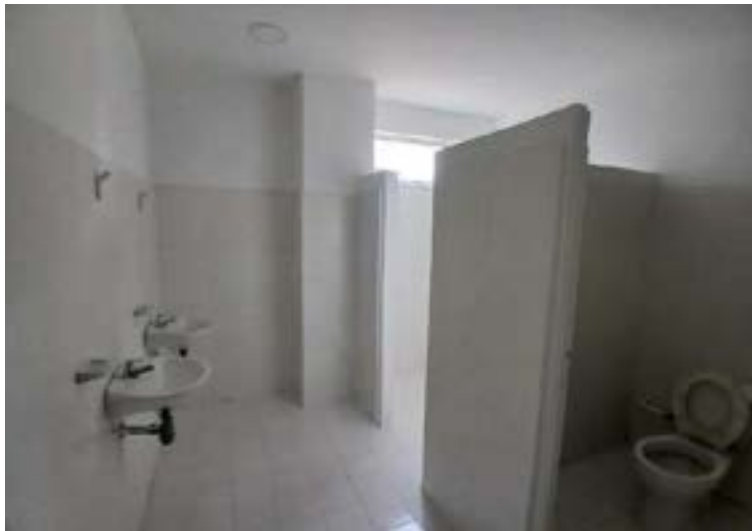
**Figura 64.** *Área de Baños.*

Registro de los servicios sanitarios, evaluando su funcionalidad.

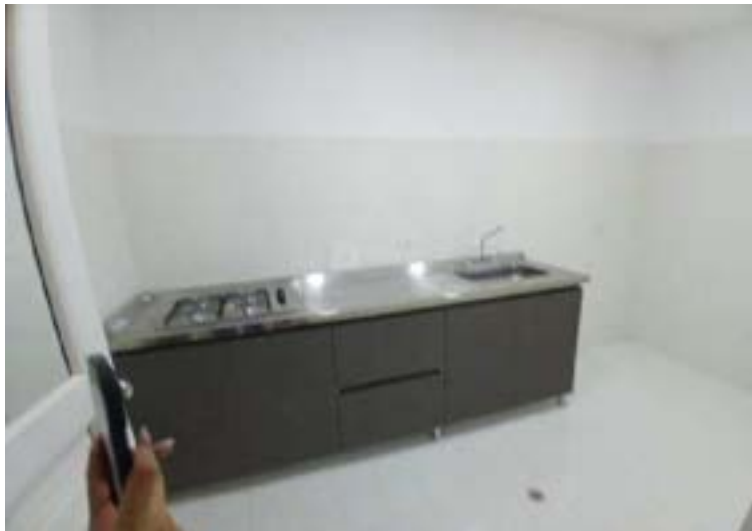
**Figura 68.** *Área de Cocina.*

En segundo lugar, se evaluó el suministro de agua potable teniendo en cuenta que el proyecto incluyó redes completas de acueducto y la instalación de aparatos sanitarios institucionales con especificaciones antivandálicas. Sin embargo, en la inspección se encontraron varios grifos, particularmente en el área de cocina, que no funcionaban correctamente, algunos presentaban un flujo de agua muy reducido o irregular, y otros mostraban fugas leves en las uniones. Estas son fallas que representan un inconveniente directo para el uso diario de las instalaciones.

*Cocina donde se detectó el mal funcionamiento de varios grifos, con flujo de agua reducido.*

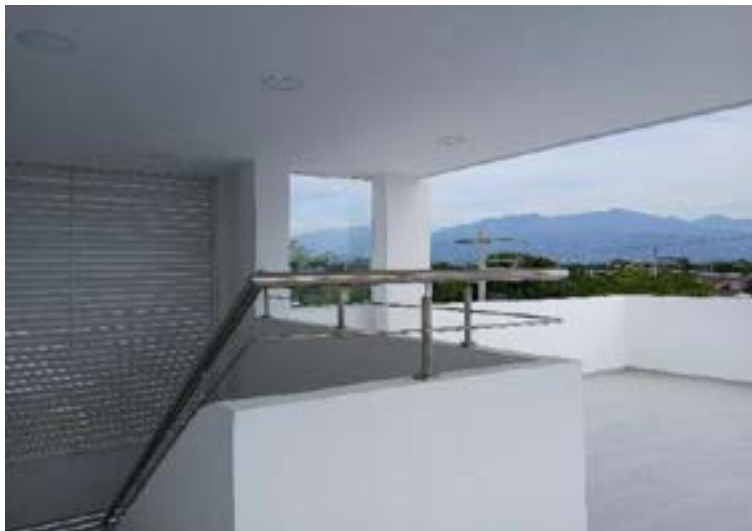
**Figura 74.** *Azotea.*

Luego se llegó a la azotea del edificio donde se encontró un sistema fotovoltaico en el que se destaca una inversión considerable en energía renovable que incluye 90 paneles solares de 540W, un inversor de 45 KW, cableado solar y estructuras metálicas de soporte, con un subtotal que supera los \$275.000.000 de pesos representando aproximadamente el 6,33% del costo total del proyecto. Durante la inspección se confirmó que este sistema es la fuente principal de energía para la mayor parte de la infraestructura, lo cual es un acierto alineado con la sostenibilidad ambiental, aunque se identificó una anomalía ya que un local comercial en el primer piso no recibe el suministro de energía proveniente del sistema de paneles solares por lo que se le suministra energía eléctrica de las redes públicas del municipio. también se le socializo todos estos puntos al contratista de la obra para darle una pronta solución de estos inconvenientes y que el edificio cumpla plenamente su función.

En la figura anterior se observa el techo de la edificación, donde se encuentra instalado el sistema de paneles solares.

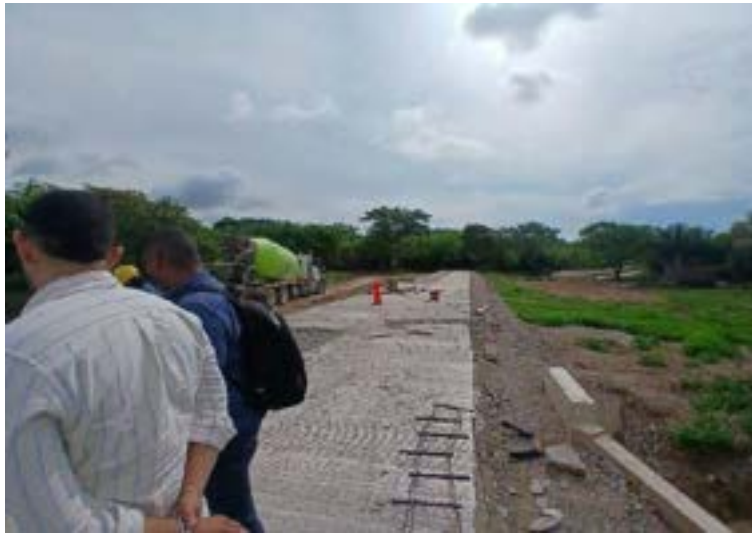
**Figura 116.** *Socialización.*

Momento en que el equipo supervisor, incluyendo al pasante, se dirige al ingeniero residente y a los obreros para explicar las correcciones necesarias en los cortes de contracción y el egresado de dovelas.

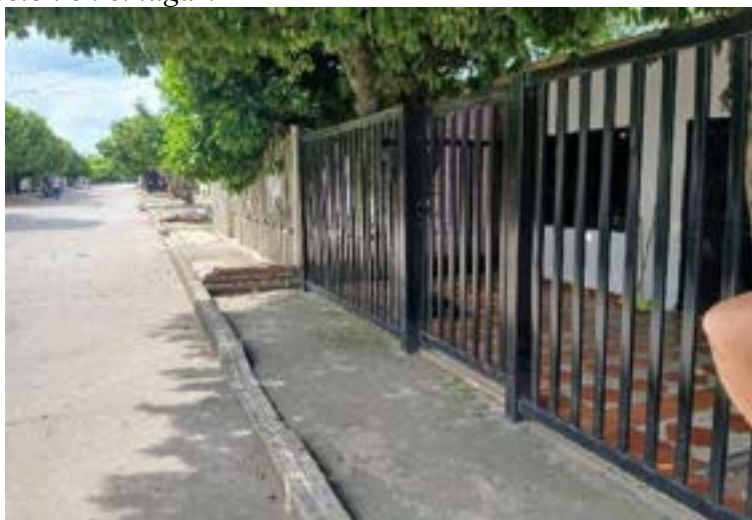
**Figura 123.** *Inspección en el lugar.*

Llegada del equipo técnico a las viviendas afectadas para atender la queja de los residentes.

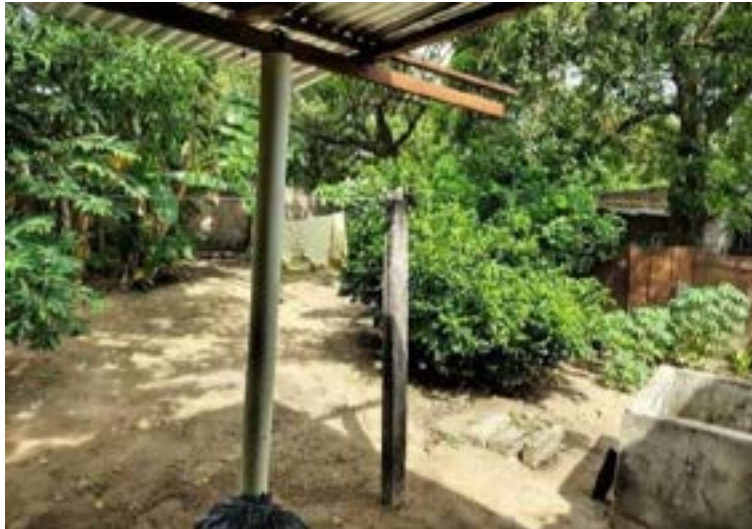
**Figura 125.** *Zóna de inundación.*

El efecto que se genera por el exceso de agua y que pasa hacia la vivienda vecina filtrándose y acumulándose, razón por la cual los vecinos afectados se mostraban con alta preocupación de las inundaciones y la humedad constante, el deterioro de muros y el creciente verdín en estas zonas, por lo que también se presentó un conflicto entre las personas que residen en las dos viviendas porque el propietario de la casa vecina con dirección carrera 3 A N° 12 – 91 comento que sellaría la rendija que se encuentra en el patio de su predio, pero esto provocaría una situación que afectaría a la casa vecina por la cual ingresa el agua al momento de las lluvias y esto también daría un peor efecto porque la inundación sería peor, por este motivo se comunicaron con el presidente del barrio para que este hiciera vedaría al comentar esta situación en la alcaldía municipal en aras de encontrar una solución para las personas residentes en los predios afectados en esa problemática en las épocas de lluvias.

Vista del área afectada en la primera vivienda, mostrando el punto por donde ingresa masivamente el agua.

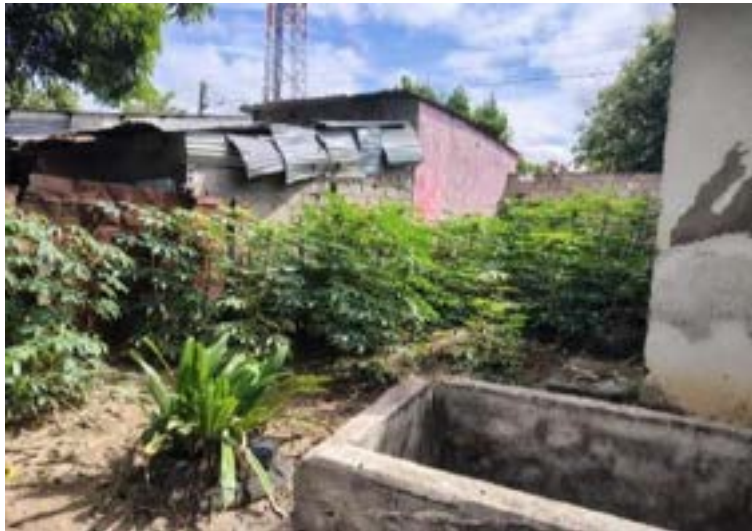
**Figura 126.** *Zóna de inundación.*

Perspectiva diferente en el patio de la primera casa donde ingresa inicialmente el agua.

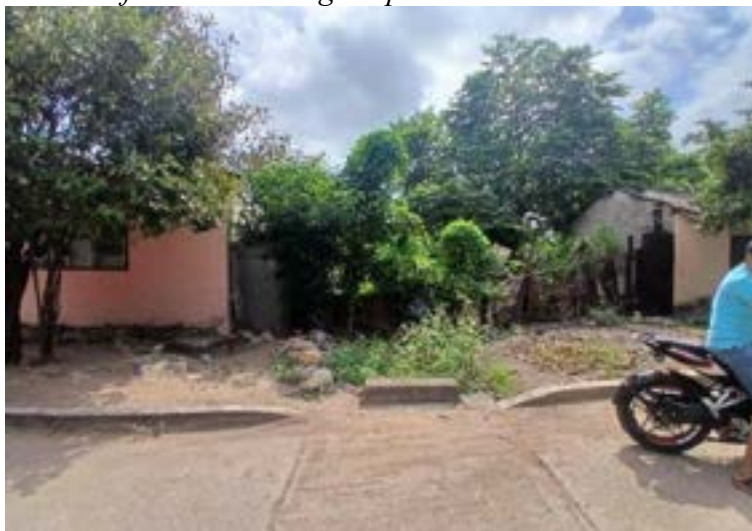
**Figura 127.** *Box culvert confluyente de las aguas pluviales.*

Box culvert ubicado frente a la primera vivienda, identificado como el punto de convergencia de las aguas lluvias de varias calles del barrio del Sourdis.

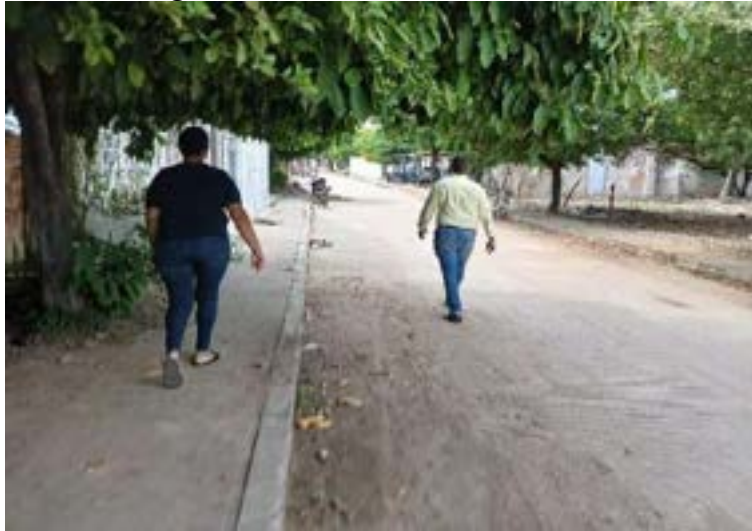
**Figura 128.** *Camino hacia la segunda casa.*

Fotografía del pasillo o espacio entre las dos propiedades, por donde el agua filtrada de una afecta a la otra.

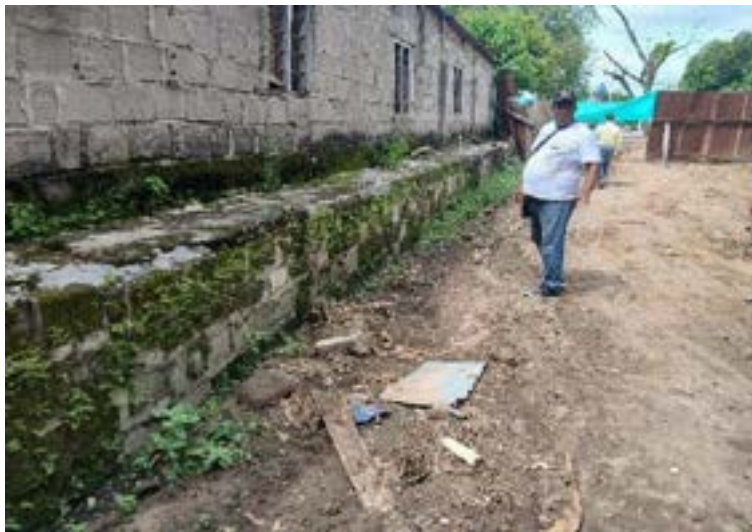
**Figura 131.** *Zona de inundación.*

Área crítica en el patio de la segunda casa, donde la humedad es evidente.

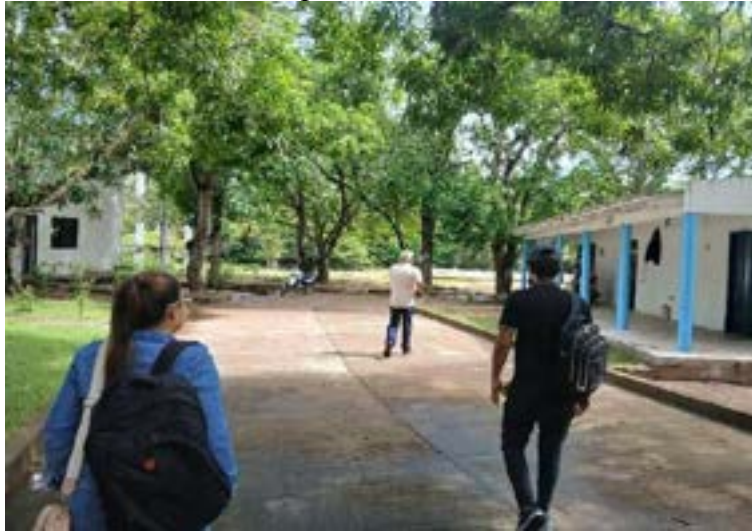
**Figura 134.** *Ingreso a la PTAP del municipio.*

Los trabajadores conociendo cada rincón de la instalación, comentaron que la caída repetida de las ramas de los árboles sobre el tejado había causado las grietas en éste, además se constató la presencia de óxido en varias habitaciones y varias grietas en los muros de las distintas áreas, tanto externos como internos sin embargo, la observación más crítica se encontró en la losa de entrepiso que es un elemento estructural que soporta el peso de los equipos y tanques de tratamiento químico en el segundo piso siendo su integridad primordial para la seguridad de toda la operación, por esta razón se planteó darle atención a la a PTAP de hacer una obra de mejora en el lugar.

Entrada principal a las instalaciones de la PTAP, punto de inicio de la inspección técnica.

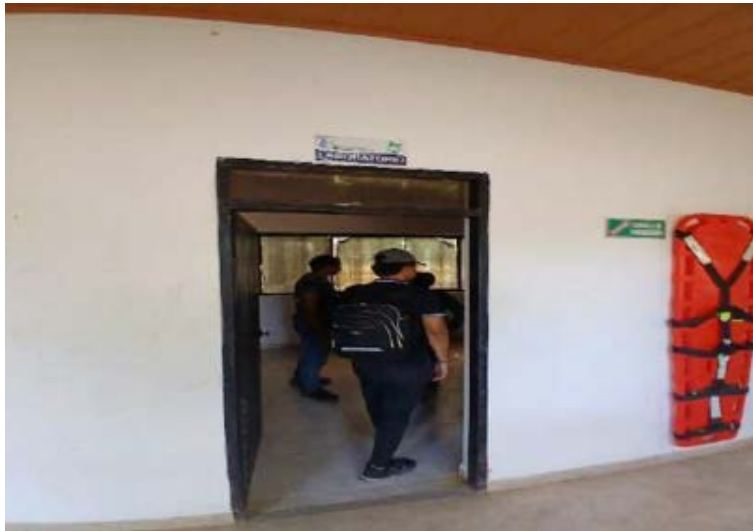
**Figura 136.** *Entrada a laboratorio.*

Acceso al laboratorio que es un espacio crítico para el monitoreo de la calidad del agua, donde se observaron limitaciones de espacio.

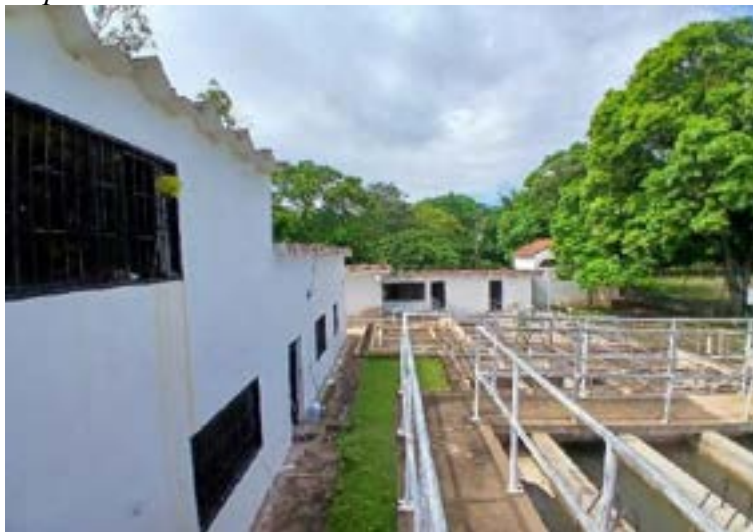
**Figura 145.** *Fachada parte de atrás.*

*Vista de la parte trasera del edificio, documentando el estado de los muros exteriores.*

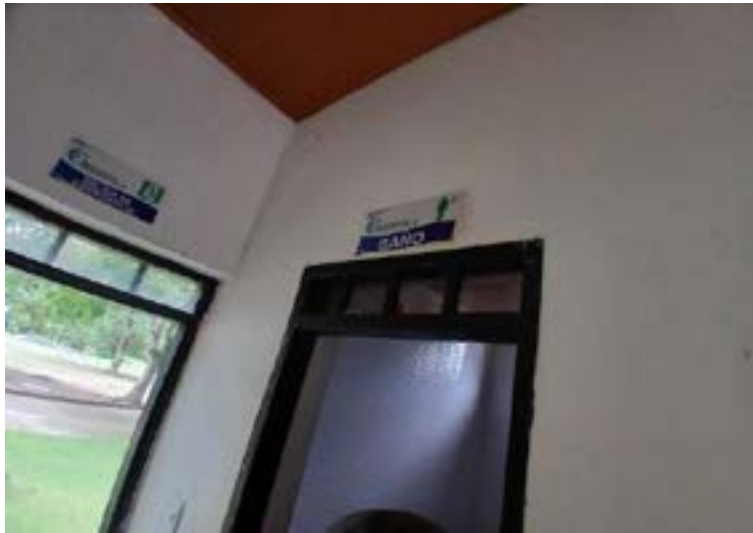
**Figura 150.** *Baño.*

Registro del estado de los servicios sanitarios.

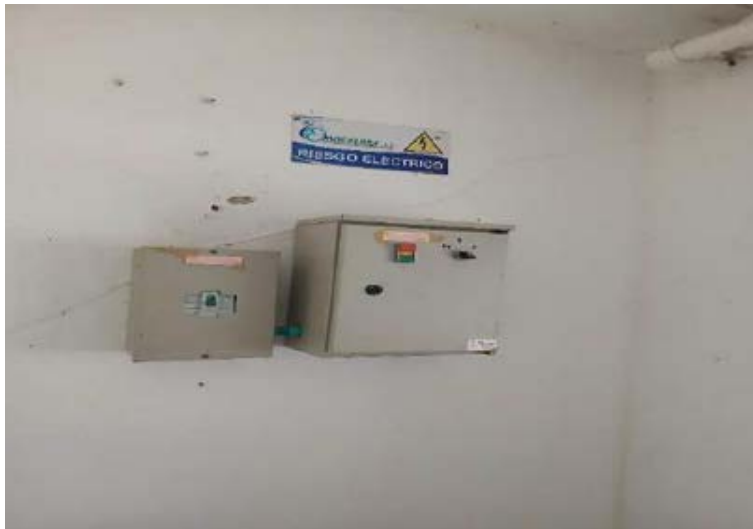
**Figura 153.** *Sistema eléctrico.*

Se encuentra deficiencias en la instalación eléctrica.

*Panel de control y distribución eléctrica,*

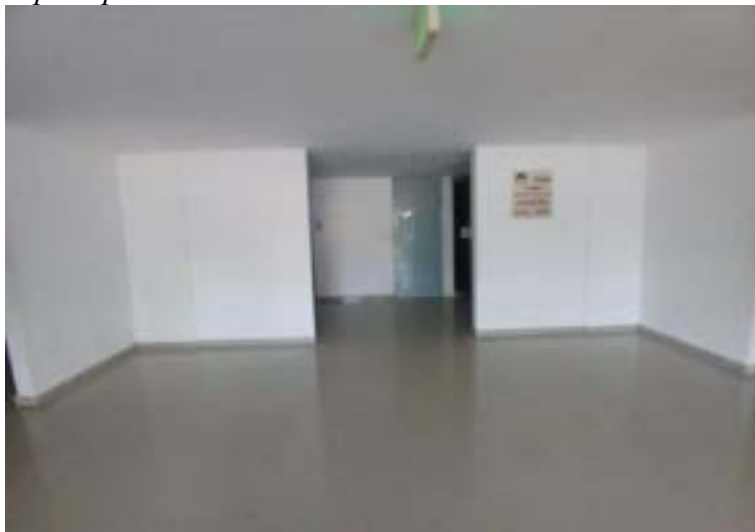
**Figura 155.** *Paredes para pintar.*

Muros del recinto, cuya superficie fue medida para cuantificar la cantidad de pintura necesaria en el proyecto.

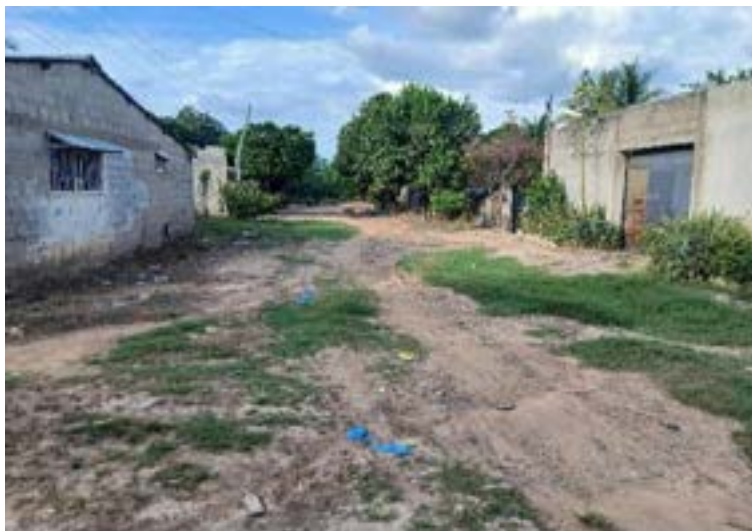
**Figura 177.** *Recorrido en el barrio.*

Calle con huecos y erosione evidente, representando un riesgo para la movilidad.

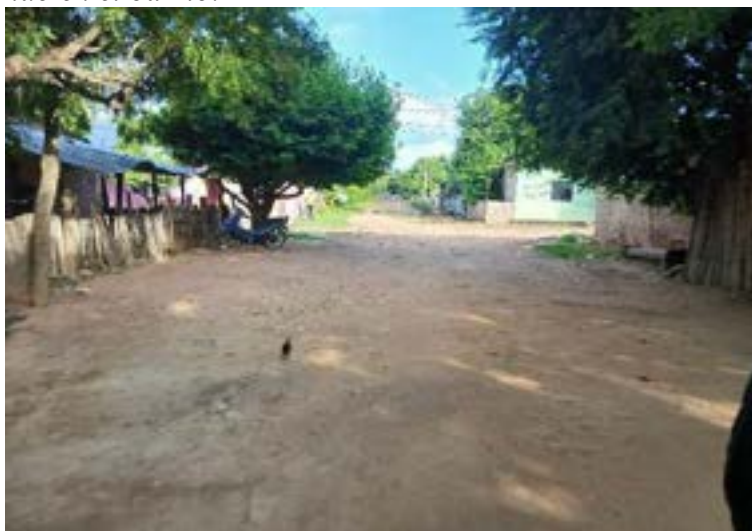
**Figura 181.** *Recorrido en el barrio.*

Calle donde el barro y los charcos son predominantes, normalmente en épocas de lluvia.

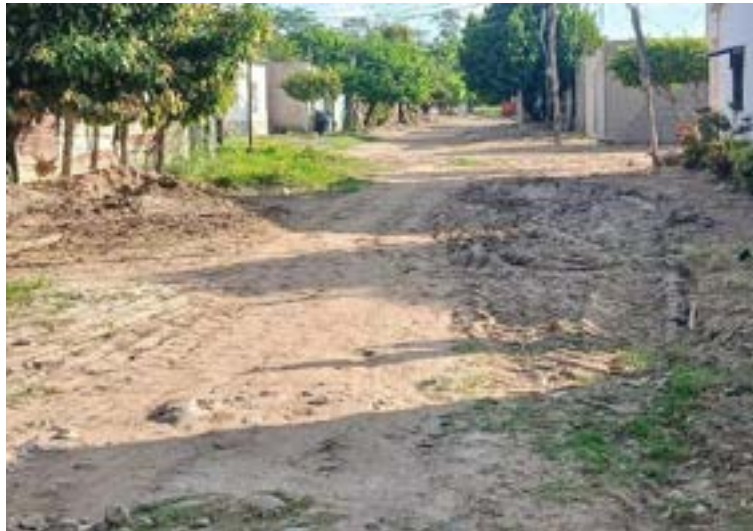
**Figura 182.** *Recorrido en el barrio.*

Condiciones de la vía confirmando la necesidad de la intervención.

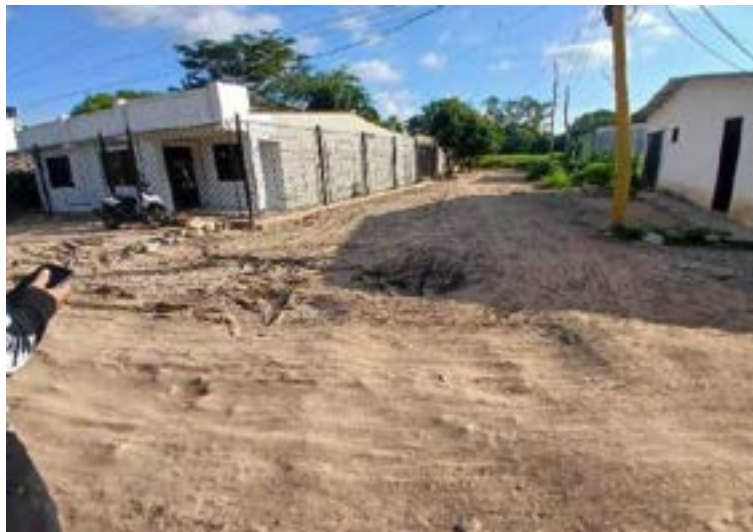
**Figura 183.** *Recorrido en el barrio.*

Segunda vía principal la cual necesita intervención prioritaria debido a su mal estado.

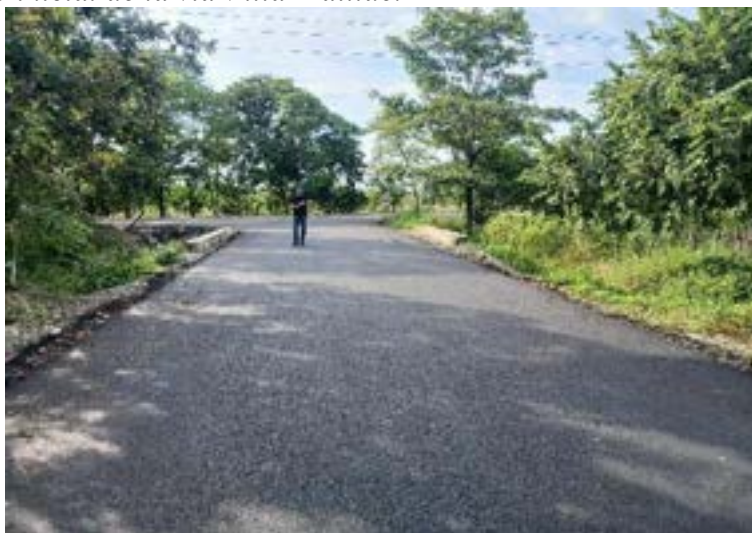
**Figura 197.** *Tramo inicial de la vía Villa Matilde.*

Progreso en la pavimentación, con segmentos de capa asfáltica ya ejecutados.

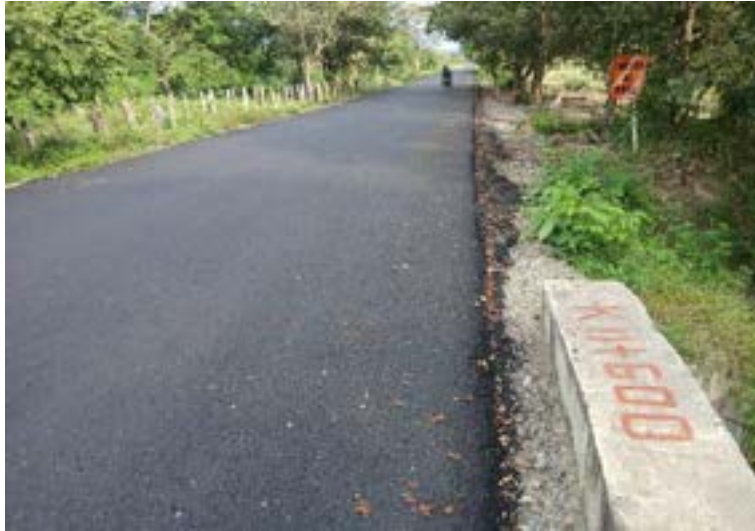
**Figura 200.** *Tramo intermitente.*

Se evidencia la naturaleza no continua de la pavimentación, con segmentos de vía terminada intercalados.

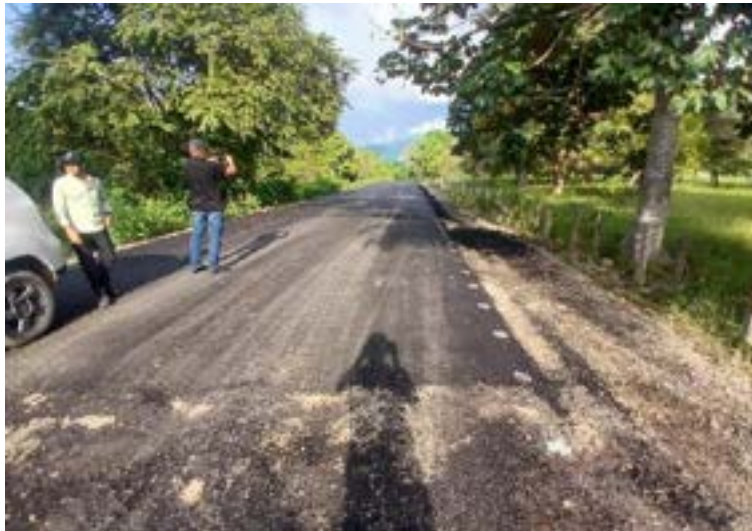
**Figura 202.** *Tramo destapado.*

Sección de la vía que todavía no ha recibido la capa de asfalto, mostrando la subbase granular en buenas condiciones a pesar del tiempo.

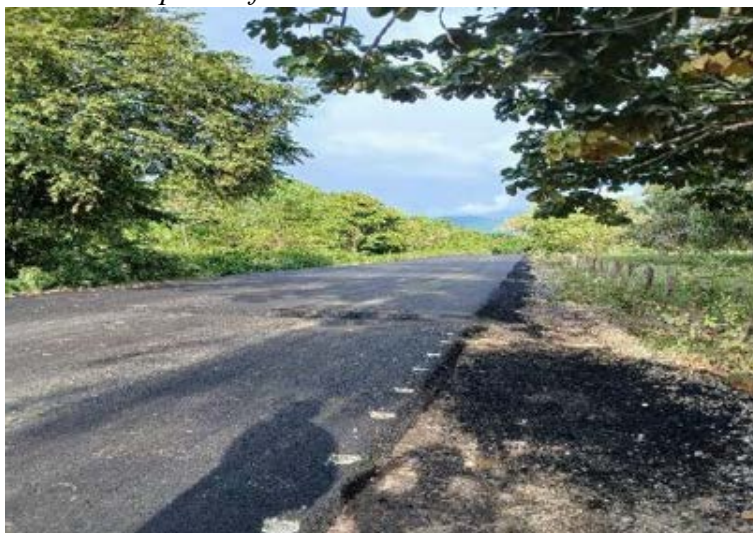
**Figura 207.** *Residuos de la carpeta asfáltica.*

Restos de material asfáltico.
