**Optimización de los Procesos de Supervisión y Gestión de la Secretaría de Obras Municipal  
de Becerril, Cesar**

**Trabajo de grado para optar el título de Ingeniero Civil**

**Universidad Santo Tomás, Bucaramanga**

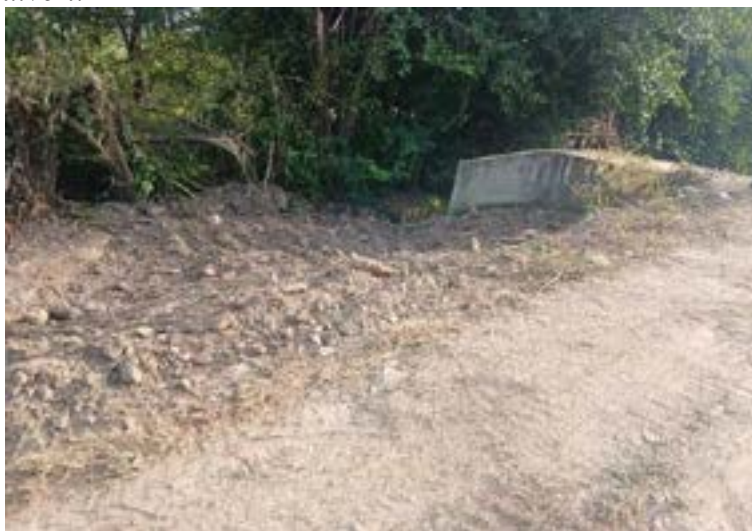
**Figura 210.** *Box Culvert.*

Estructura de drenaje transversal, cuya funcionalidad es crítica en esta zona propensa a inundaciones.

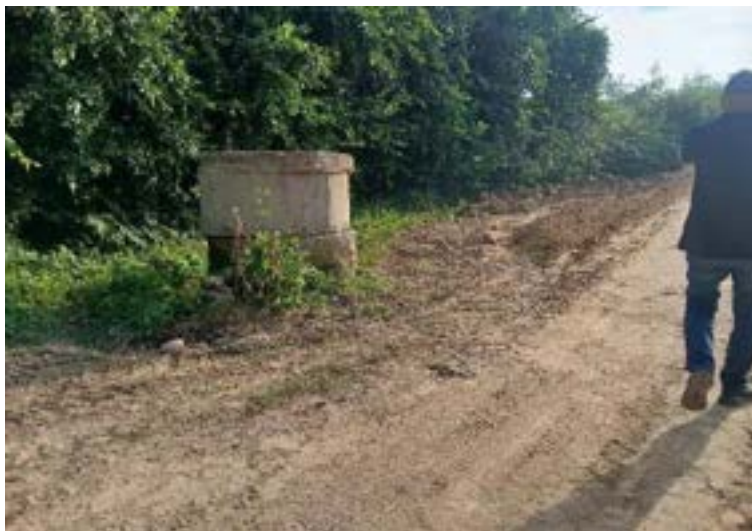
**Figura 211.** *Manjol de desnivel del trazado vial.*

Pozo de inspección cuya tapa se encuentra en discrepancia con el nivel de la vía.

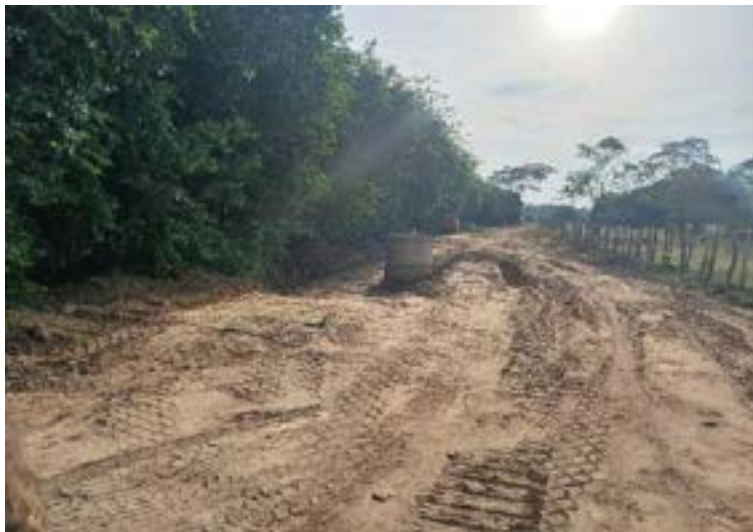
**Figura 215.** *Manjol a desnivel del trazado vial.*

Pozo de inspección que requiere ajuste de altura para quedar al mismo nivel de la vía.

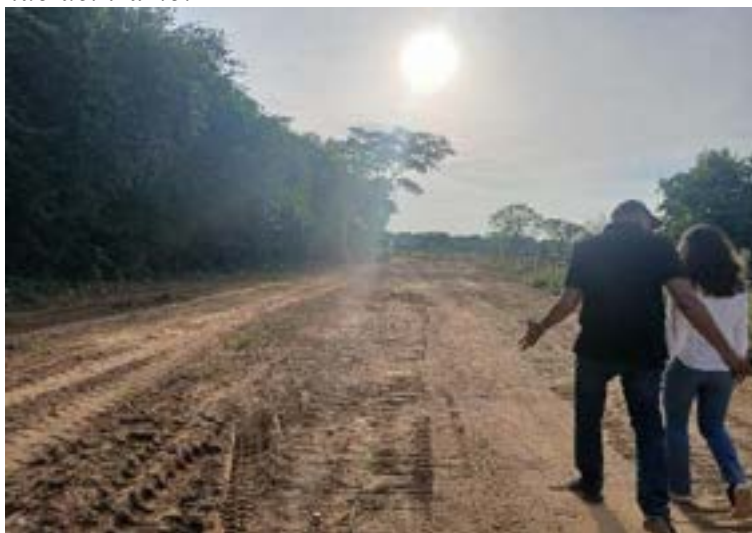
**Figura 218.** *Recorrido del tramo.*

Zóna donde el agua lluvia se estanca sobre la vía, resaltando la necesidad de mejorar el drenaje.

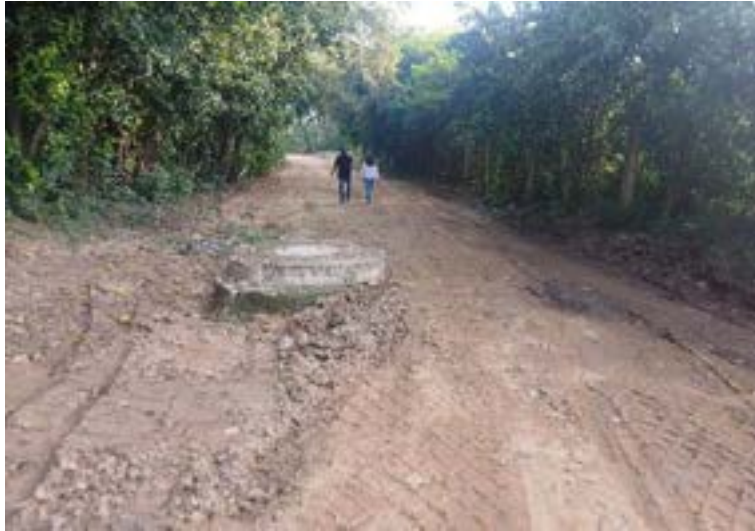
**Figura 220.** *Recorrido del tramo.*

cercanía del cauce del río con mayores condiciones de humedad del suelo.

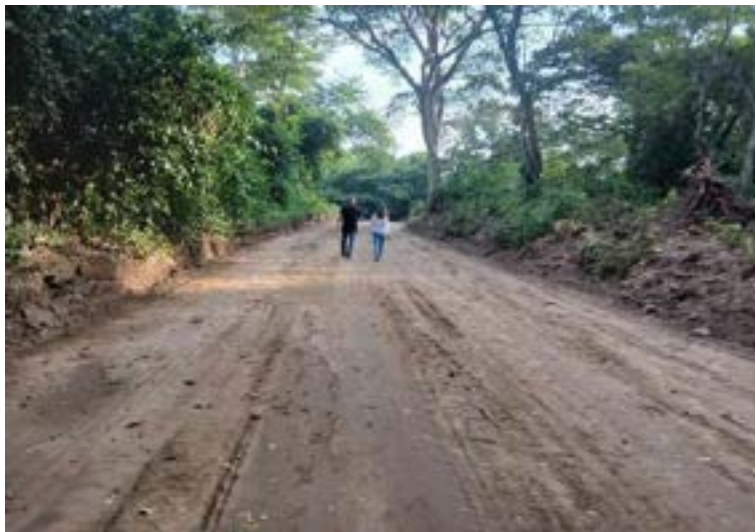
**Figura 221.** *Recorrido del tramo.*

cercanía del cauce del río con mayores condiciones de humedad del suelo.

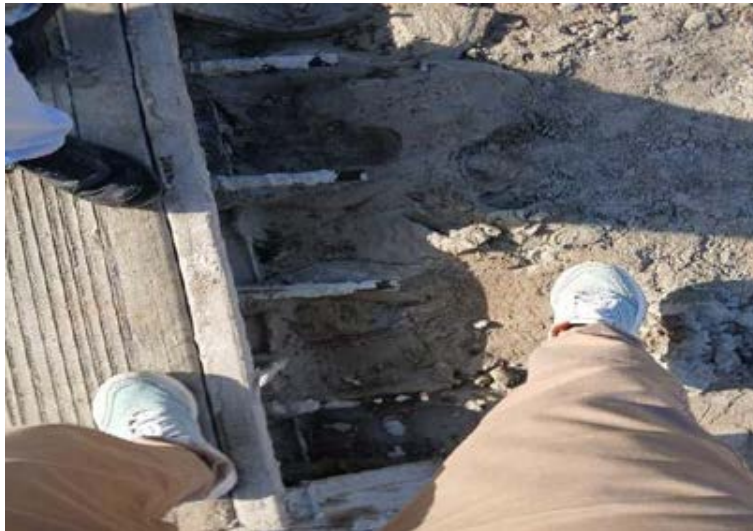
**Figura 226.** *Dovelas cubiertas de mortero.*

Barras de acero para transferencia de cargas, donde se observa que no están completamente engrasadas y tenían mortero adherido.

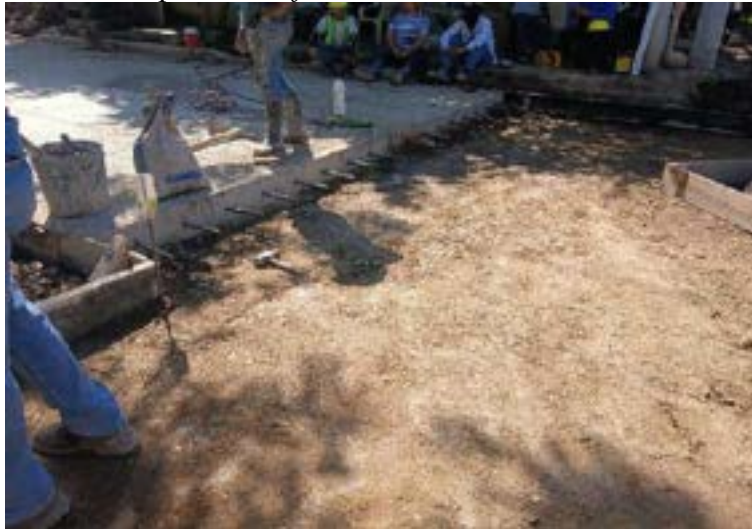
**Figura 229.** *Recomendaciones previas al fundido.*

Se conversó con el ingeniero residente y los maestros de obra, reiterando las buenas prácticas.

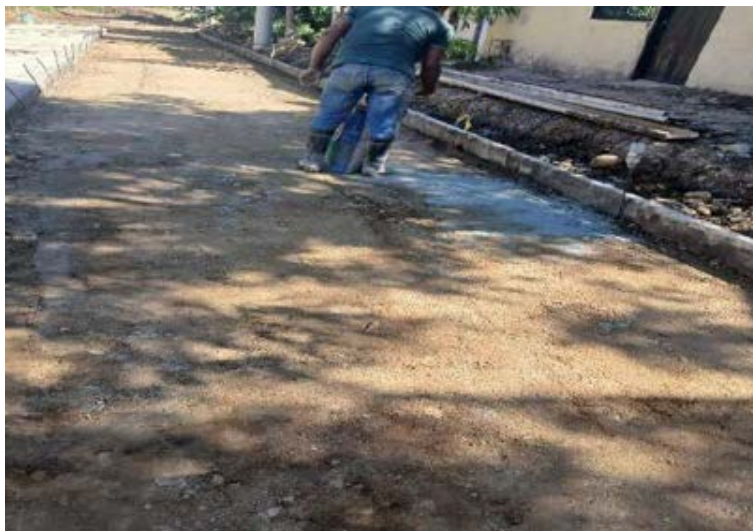
**Figura 231.** *Control de humedad.*

Se verifica que la base granular esté adecuadamente humedecida antes de la llegada del concreto.

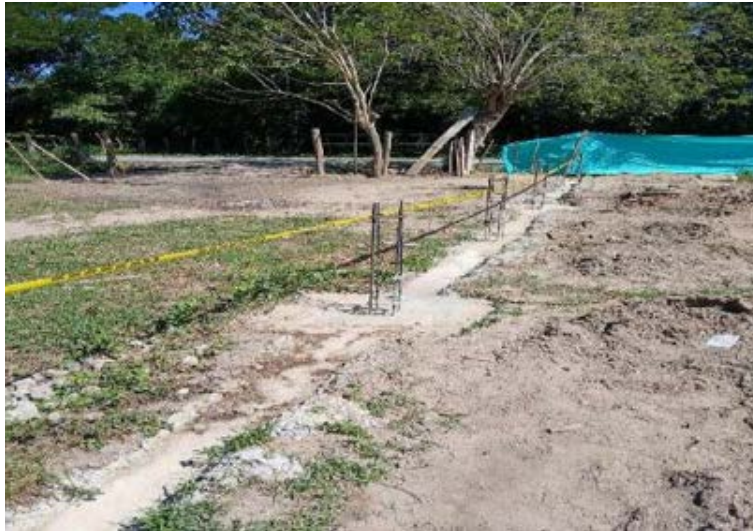
**Figura 238.** *Cimentación del muro de cerramiento.*

aguada y que se veían bastantes gravas en la mezcla por lo cual se le menciono que le bajara la cantidad de gravas y a la cantidad de agua ya que la composición de la mezcla presentaba un exceso visible de grava y una trabajabilidad muy alta, evidenciada por un pequeño exceso de agua lo que podría ser un riesgo para la resistencia final del elemento, ya que una relación agua/cemento elevada y una falta de finos comprometen la durabilidad y la cohesión del concreto. Con esta intervención directa en campo se buscó corregir desviaciones en tiempo real, prevenir inconsistencias en la estructura garantizando la integridad del proyecto desde sus cimientos.

*Concreto ciclópeo para la cimentación fundido.*

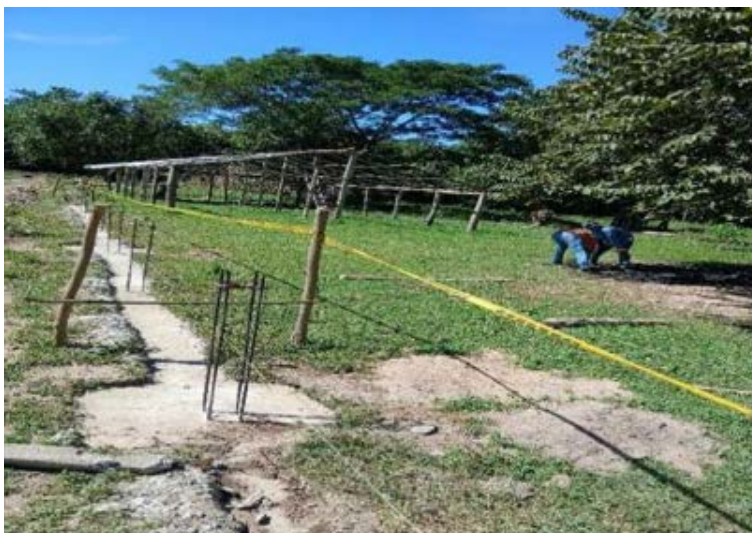
**Figura 239.** *Cimentación del muro de cerramiento.*

Concreto ciclópeo para la cimentación fundido.

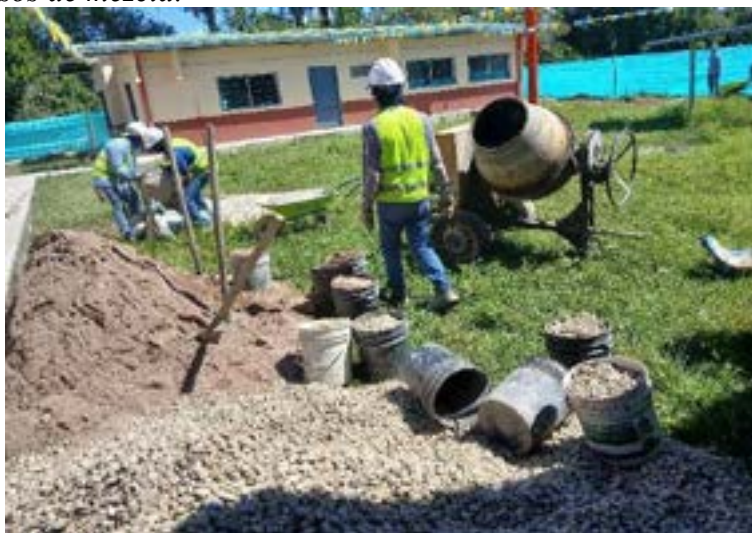
**Figura 242.** *Procesos de mezcla.*

Obreros preparando la mezcla de concreto, en el que se observó una dosificación con exceso de grava y agua.

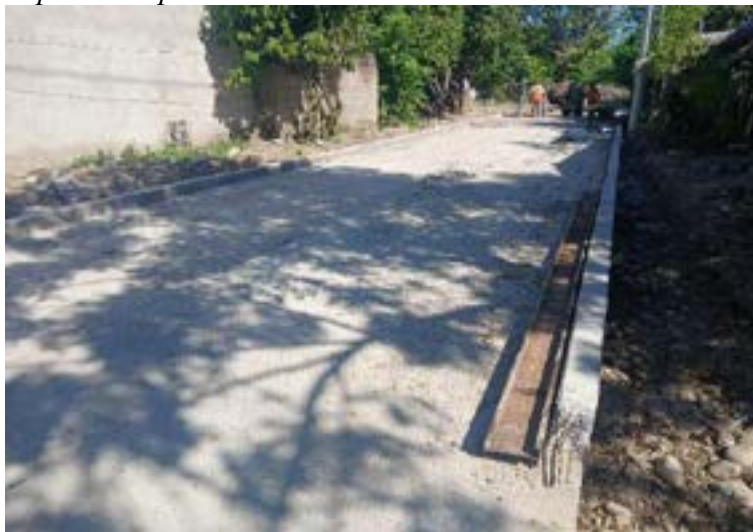
**Figura 248.** *Bordillo para completar.*

Bordillo que aún no ha sido fundido en un tramo de la obra.

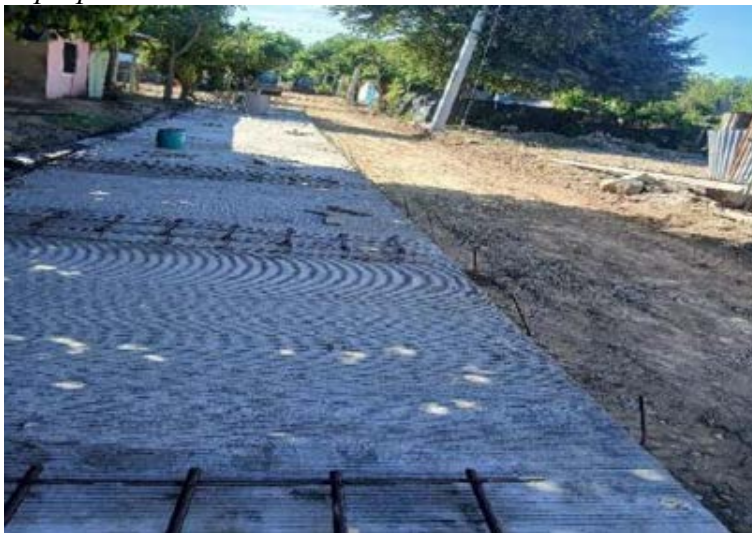
**Figura 250.** *Dovelas preparadas.*

Dovelas correctamente colocadas y engrasadas, listas para ser embebidas en la nueva losa.

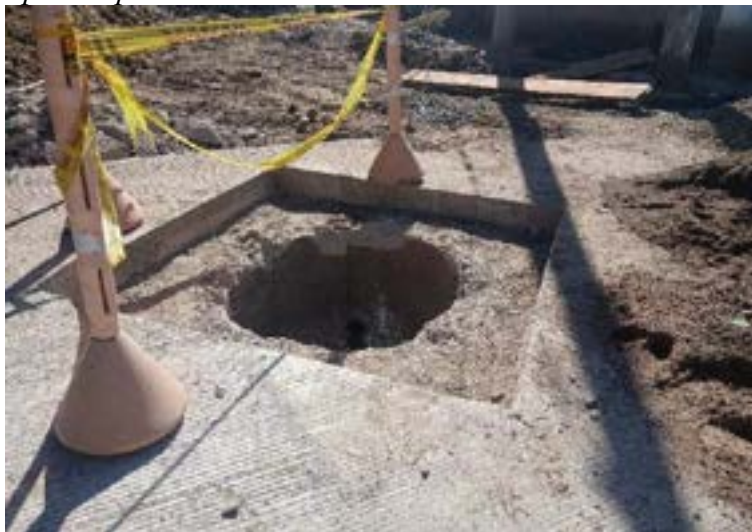
**Figura 252.** *Manjol para tapar.*

Pozo de servicios públicos que deberá ser ajustado a la nueva rasante de la calle pavimentada.

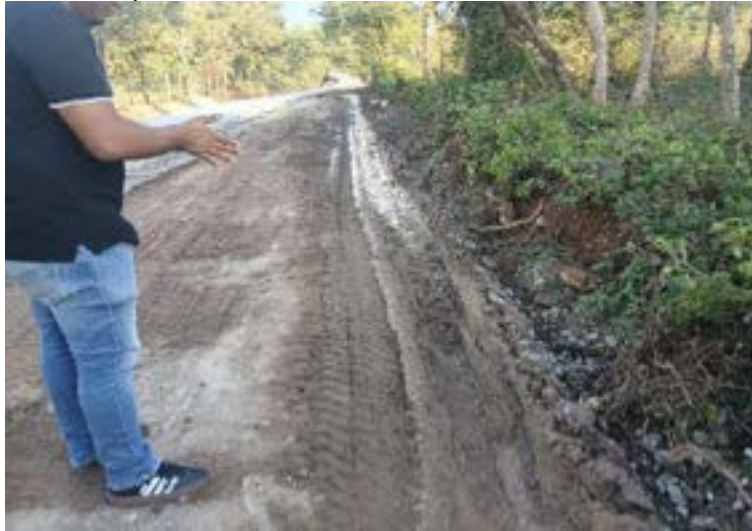
**Figura 286.** *Prueba de tacto y visual.*

Asentamientos localizados en la capa de subbase granular de la vía.

Revisión de material de subbase en una zona de hundimiento para evaluar su plasticidad.

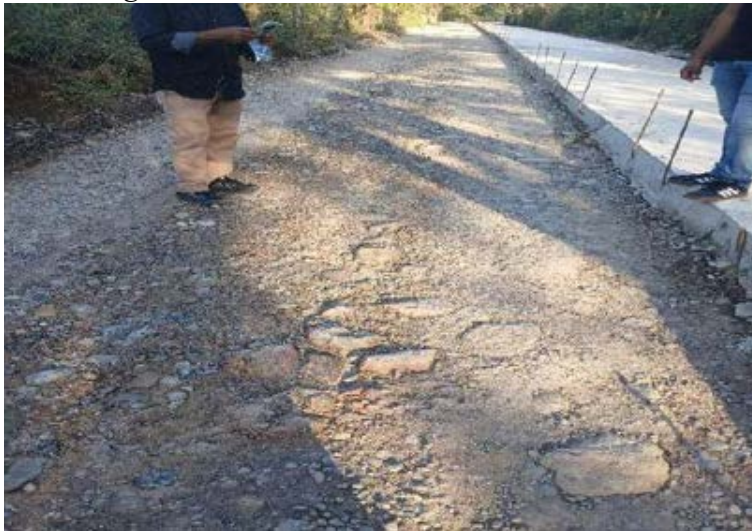
**Figura 287.** *Material heterogéneo.*

Adicionalmente como consecuencia directa de estas condiciones inadecuadas de la subbase, el ingeniero residente reporto una novedad critica como la aparición de fallas en 50 losas de concreto ya fraguadas en un tramo anterior. Estas patologías se manifiestan como fisuras longitudinales y transversales, así como grietas en malla y por retracción, concentradas en un segmento de aproximadamente 5 kilómetros de la vía. Este tipo de fisuras comprometen la integridad estructural del pavimento rígido, el cual está diseñado, según el documento, como una losa de concreto hidráulico MR 42 de 20 cm de espesor, apoyada sobre una subbase granular de 20 cm y un mejoramiento de la subrasante de 60 cm. La presencia de una base inestable y heterogénea genera soportes diferenciales, provocando esfuerzos de flexión no calculados en la losa y derivando en su agrietamiento.

Material rocoso expuesto distinto a las especificaciones técnicas del material granular.

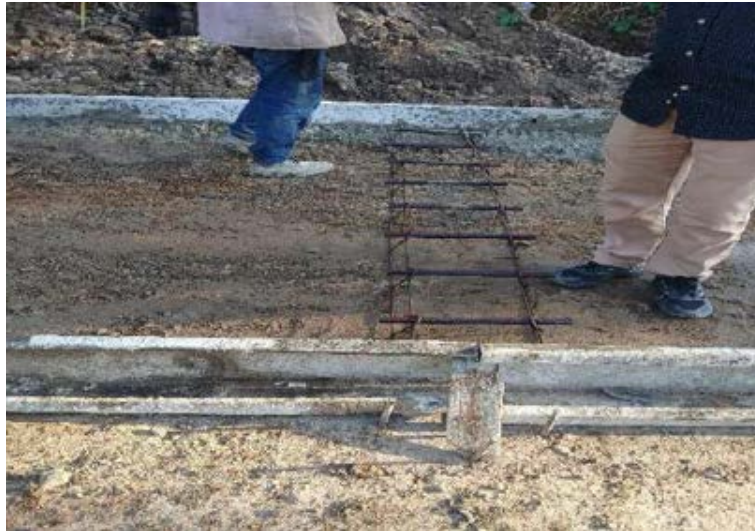
**Figura 289.** *Revisión de dovelas.*

El equipo supervisor verifica la posición, alineación y el engrasado de las dovelas antes de la fundición.

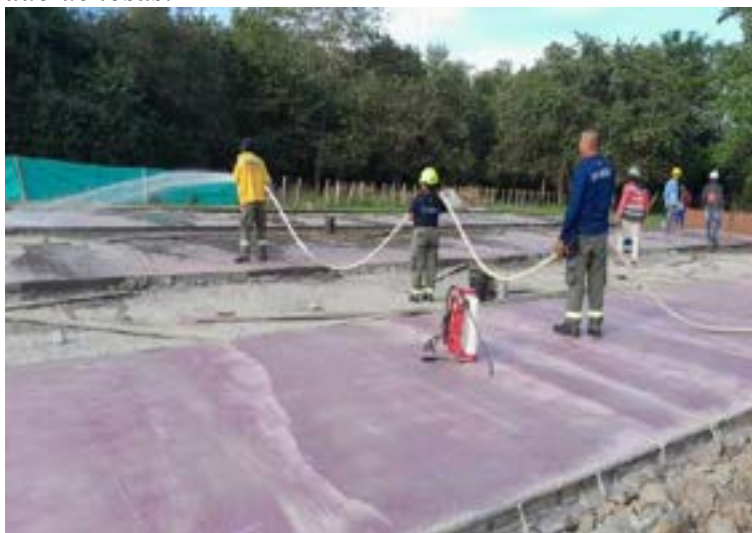
Practica de curado húmedo sobre el concreto, esencialmente para garantizar la resistencia del material.

**Figura 298.** *Remojado de losas.*

Se extiende la labor de curado a toda la superficie de las losas recién fundidas.

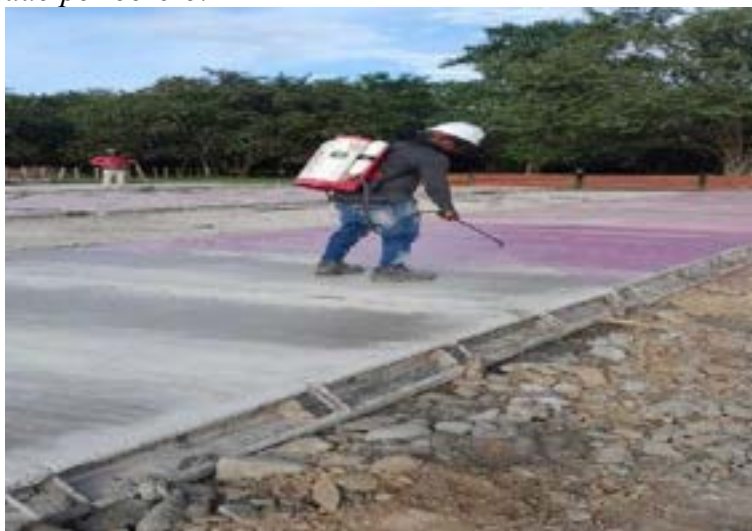
**Figura 299.** *Remojado por obrero.*

Obrero haciendo la actividad de curado, que se realiza de manera constante en los primeros días del fraguado.
