ESTUDIO PATOLÓGICO CONJUNTO RESIDENCIAL PICADILLY P.H

ESPECIALIZACIÓN EN PATOLOGÍA DE LA CONSTRUCCIÓN

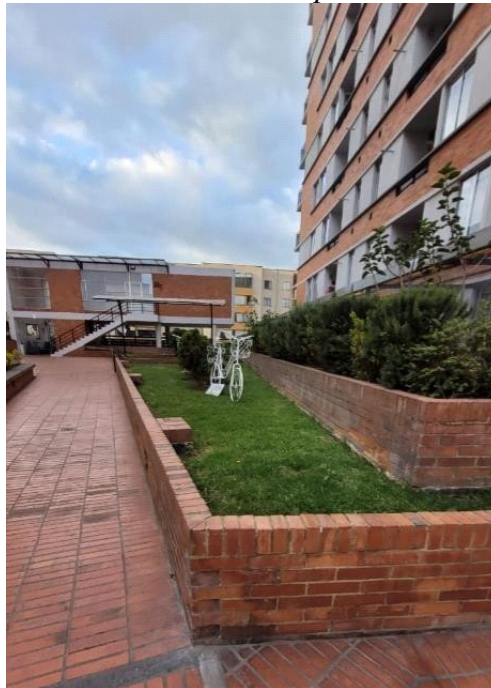
*Figura 14. Zonas comunes, plazoleta NIVEL 1*

El recorrido inicial se realiza desde el nivel de la plazoleta donde se puede evidenciar lesiones físicas, químicas y en algunas zonas mecánicas, en su gran mayoría se puede evidenciar la afectación por el agua y condiciones atmosféricas a elementos no estructurales.

Dicho esto, se recomienda la rehabilitación de estas jardineras, inicialmente con una *impermeabilización en las zonas de cultivos (Ver figura 14)*, que eviten la migración de agua hacia

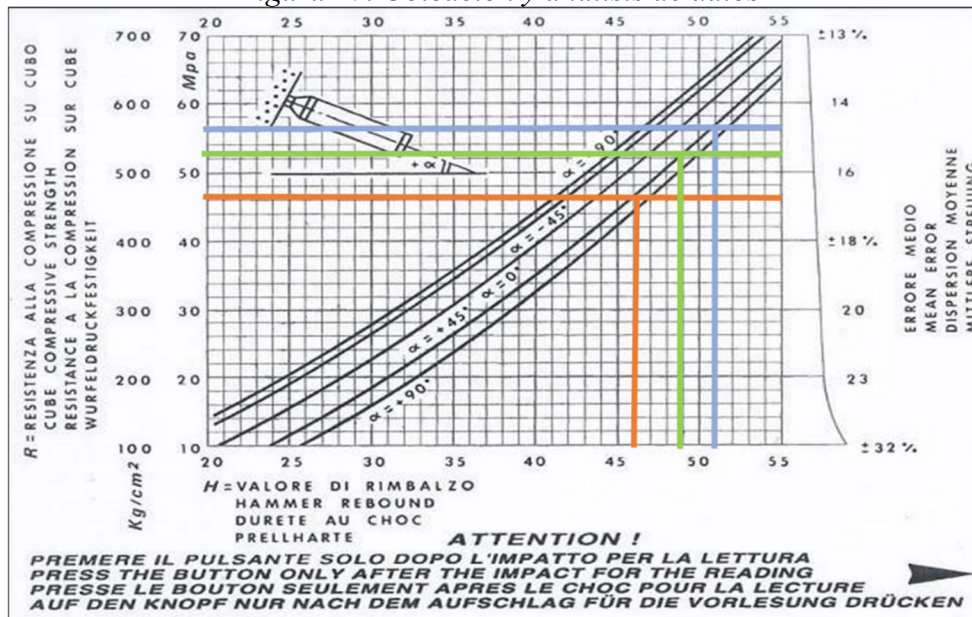
Figura 27. Ubicación y análisis de datos

Al momento de realizar el análisis, realizando procedimentalmente la ubicación y el tratamiento de datos, nos arroja un resultado de:

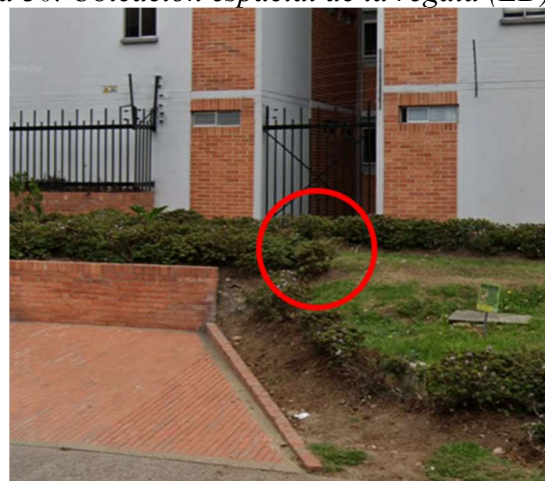
*Figura 30. Ubicación espacial de la regata (ED)*

Del mismo modo la presencia de sulfatos que atacan el concreto presentes en el agua de la escorrentía o en el suelo, ya que espacialmente, se ubica en la parte inferior de una zona perimetral donde se encuentran materas con capas vegetales.

Se determina visualmente que, la suma de lo antes descrito genera que el acero presente exposición a diferentes agentes atmosféricos que agresivamente provoca oxidación en los elementos de acero y esto conlleva a la disminución de la adherencia, pérdida de sección.

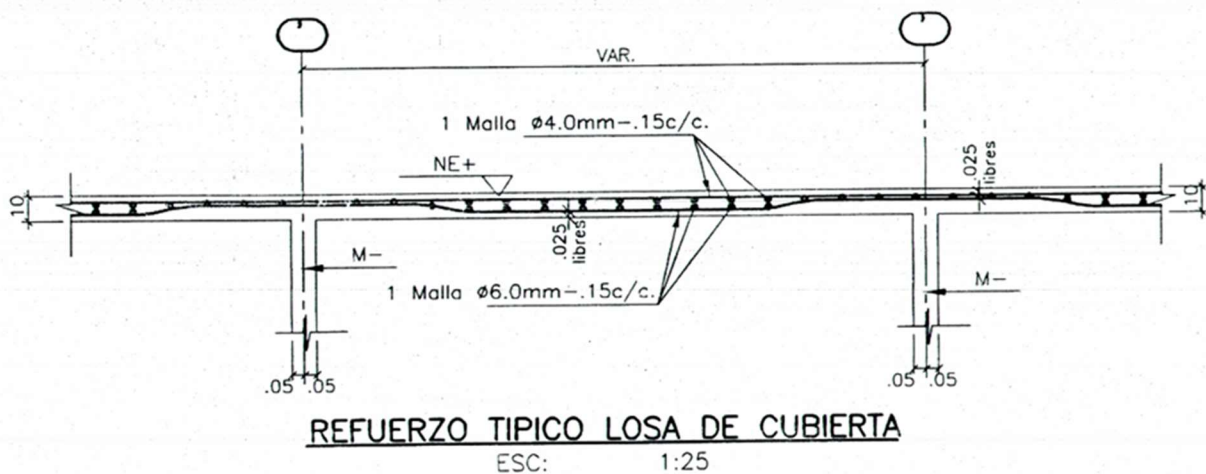
*Figura 31. Refuerzo típico losa de cubierta*

Además, conforme a los planos suministrados por administración, se evidencia puntualmente en la zona evaluada, una pérdida en el recubrimiento exterior donde se encontraba de forma expuesta previa a la regata, el elemento tipo malla electrosoldada a la vista y donde debía tener un recubrimiento libre de 0.025 m (Ver Figura 31).

Finalmente, conforme a los planos suministrados por administración, se puede intuir una posible cadena de errores constructivos al momento de disponer los aceros y/o realizar la fundida

de los elementos, dado que la relación que hay entre el recubrimiento diseñado y el visto en terreno es alto y esto conlleva al origen de la corrosión en los elementos.

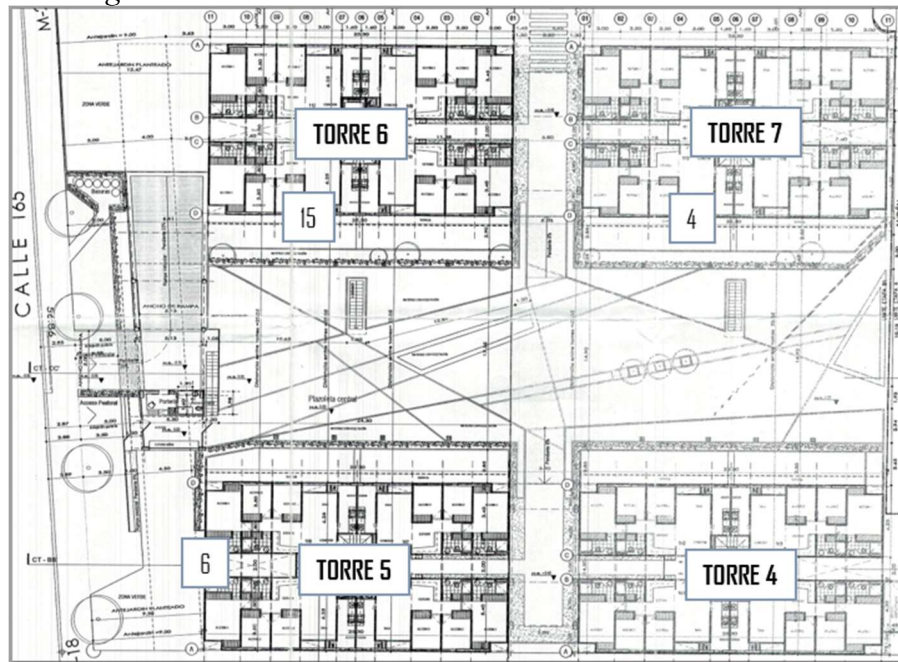
*Figura 33. Ubicación de las extracciones de núcleos*

Se realiza la extracción de núcleos de concreto en tres (03) zonas donde se encuentra en contacto directo cuando se presentan lluvias para determinar su resistencia a la compresión y posteriormente se realiza el ensayo de carbonatación.

Estas ubicaciones son zonas de alta exposición a agentes atmosféricos como el CO<sub>2</sub>, monóxido de carbono y aguas lluvias, las cuales se toman del sótano 1 de la edificación.

En las zonas comunes del Conjunto Residencial Picadilly P. H., concretamente en la plazoleta transitable, se ubican las jardineras propias de cada torre. Como pudo evidenciarse durante la inspección y levantamiento realizado, cada una de estas presentan descascaramientos y desgastes en los bloques que las componen, adicionalmente, se encuentran ubicadas cercanías a las juntas constructivas que dividen las torre seis (6) y siete (7) de la plazoleta (Ver figura 33).

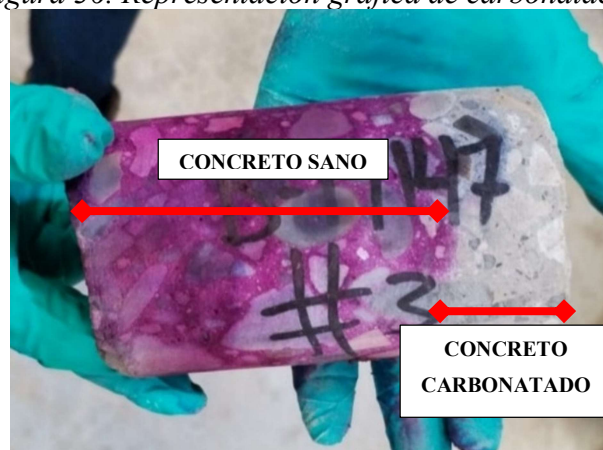
*Figura 36. Representación gráfica de carbonatación*

El proceso del ensayo consiste en la aplicación de una solución de fenolftaleína sobre el concreto a evaluar. Las áreas carbonatadas del concreto no cambiarán de color, mientras que las áreas con un pH mayor a 9 tomarán un color morado brillante. Este cambio apreciable de color muestra cuál es la profundidad de carbonatación dentro de la masa de concreto.

Cuando la carbonatación empieza a experimentar la profundidad del refuerzo, la capa de óxido protectora y pasiva deja de ser estable. A este nivel de pH (por debajo de 9), es posible que empiece la corrosión, dando como resultado un agrietamiento y fisuramiento del concreto.

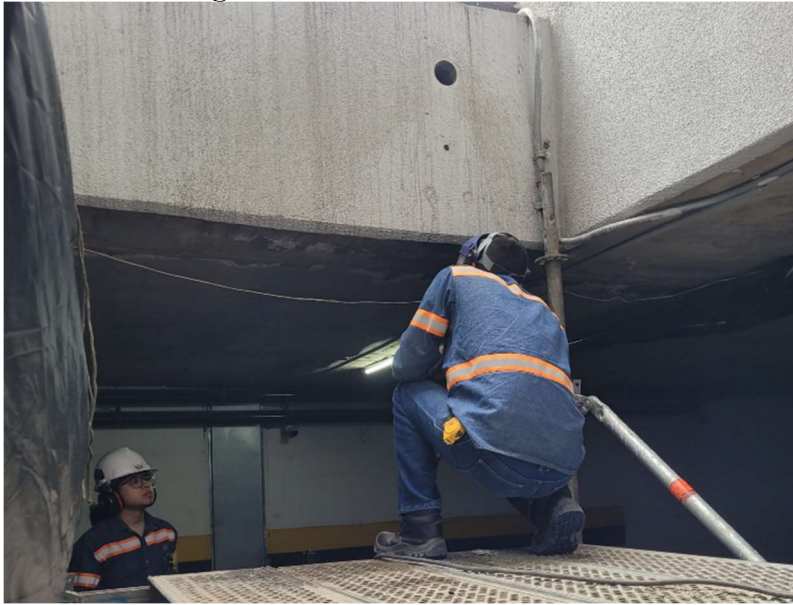
*Figura 38. Sitio de extracción N°1*

- **Muestra 1:** Según la ubicación de donde fue tomada la muestra 1 y al estar en contacto casi directo con la intemperie, y se logra identificar en un estado prácticamente íntegro sin carbonatación, y su afectación está por un porcentaje muestral de 0.37%.

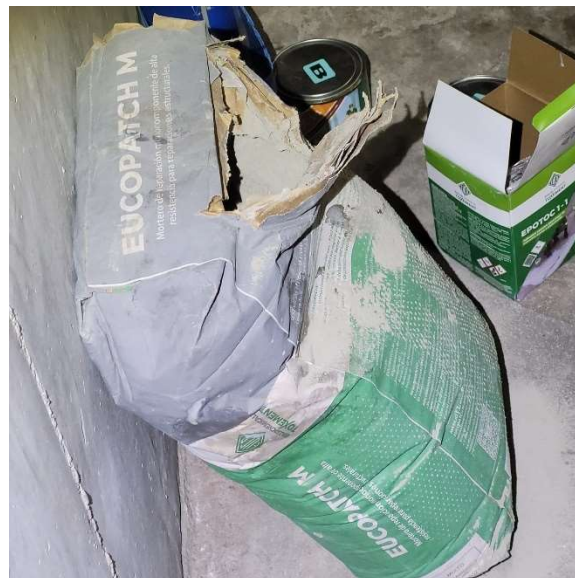
EPOTOC 1-1

Posterior a la realización de los ensayos destructivos, se realiza la restitución de las áreas afectadas para garantizar una continuidad en el elemento y no generar puntos de falla y/o afectación en estas zonas, para ello, se usa un mortero de reparación de alta resistencia EUCOPATCH M el cual es un mortero modificado con microsílica, reforzado con fibras y con retracción controlada que le proveen excelentes características en estado endurecido, y un promotor de adherencia EPOTOC 1-1, el cual es una soldadura epóxica de dos componentes, 100% sólidos, de baja sensibilidad a la humedad, ideal para adherir concreto nuevo a concreto endurecido.

El ejercicio de la reparación se surte justo después de culminar la realización de los ensayos, hecho por personal capacitado.
