## **Trabajo Profesional Integrado**

**Mantenimiento de cubiertas en el Palacio de Justicia “Alfonso Reyes Echandía” de la  
ciudad de Bogotá, D. C.**

**Especialización en Patología de la construcción**

**Bogotá, D. C., septiembre de 2022**

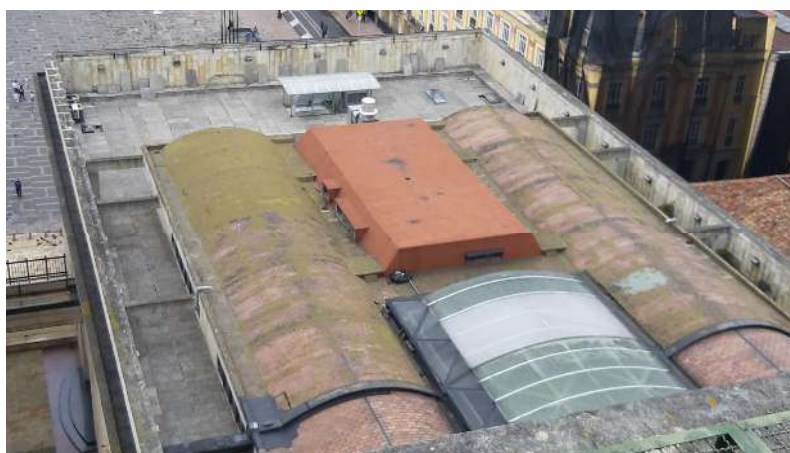
***Figura 1. Vista general de la cubierta piso 5, costado occidental. Fuente propia.***

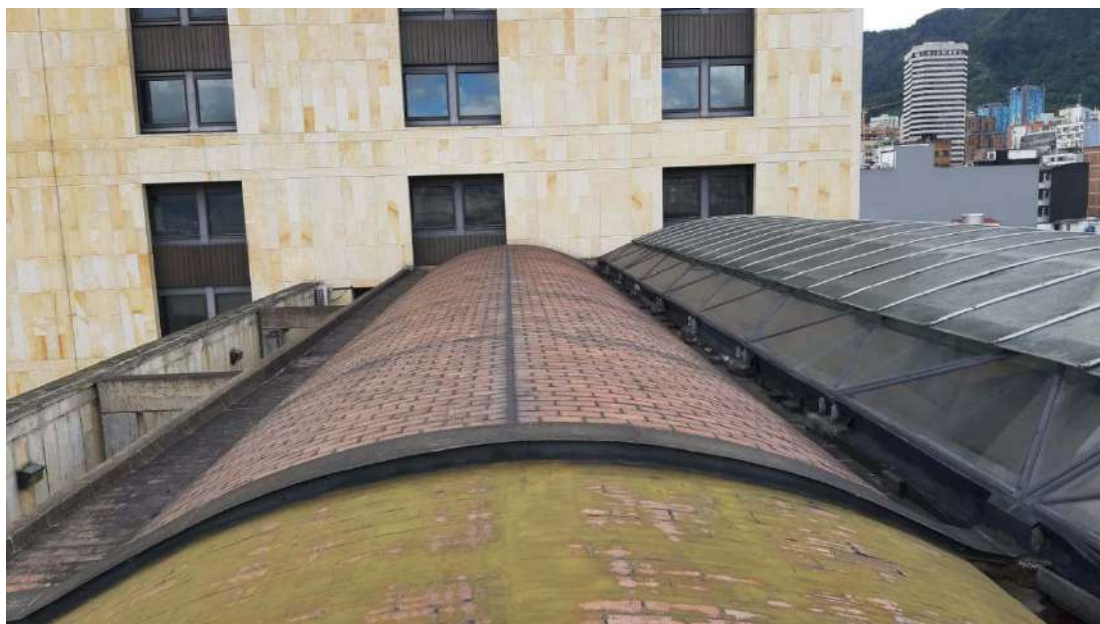
*Figura 2. Vista general de la cubierta piso 5, costado oriental. Fuente propia.*

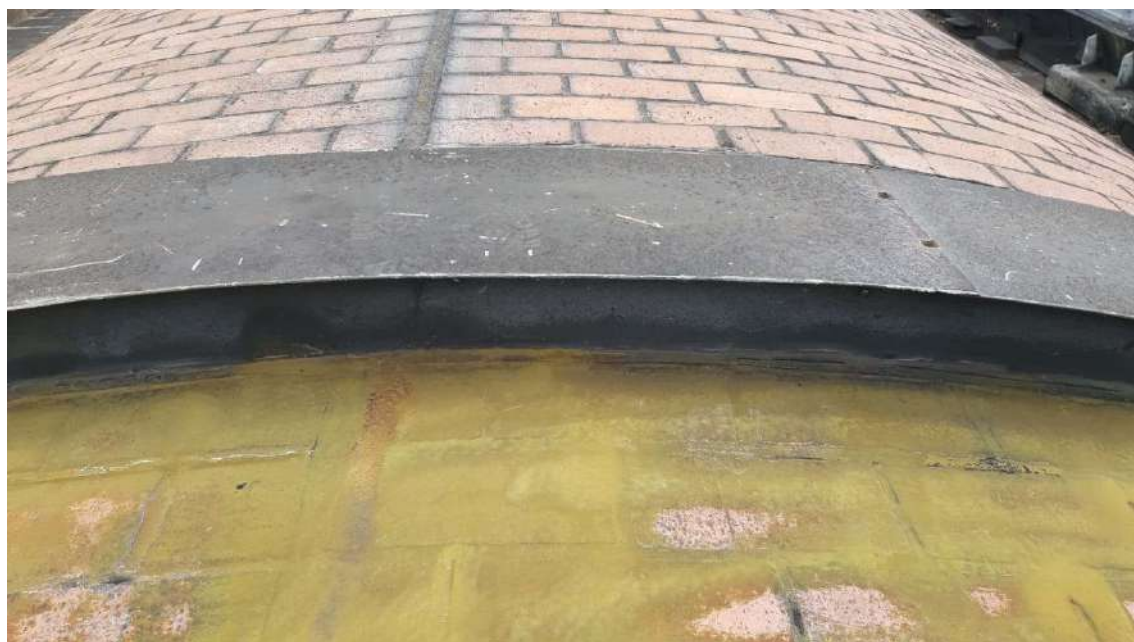
*Figura 3. Vista general de la cubierta piso 5, junta de construcción y acabados sobre las bóvedas. Fuente propia.*

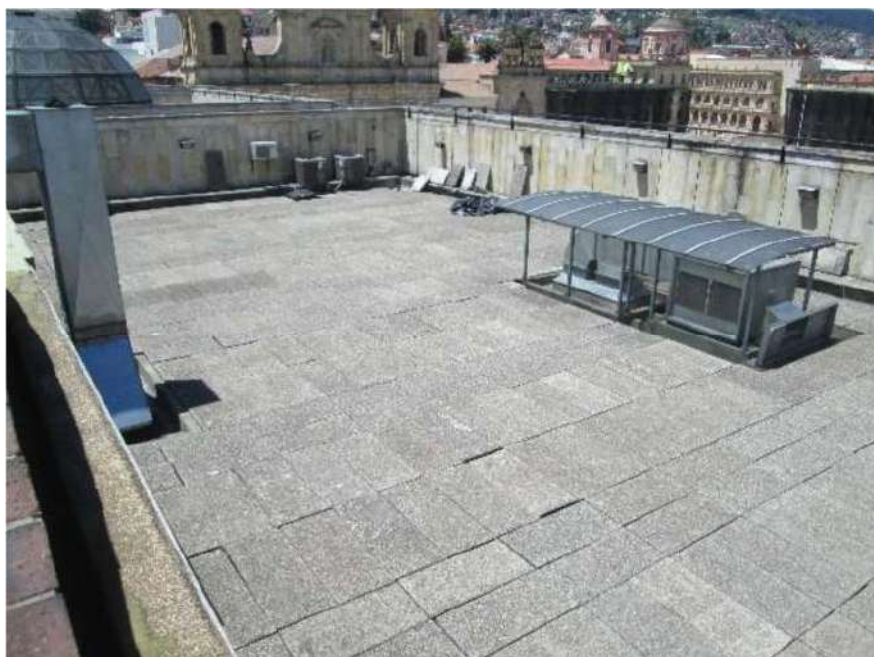
***Figura 6. Vista cubierta piso 5, losetas en concreto reforzado. Fuente propia.***

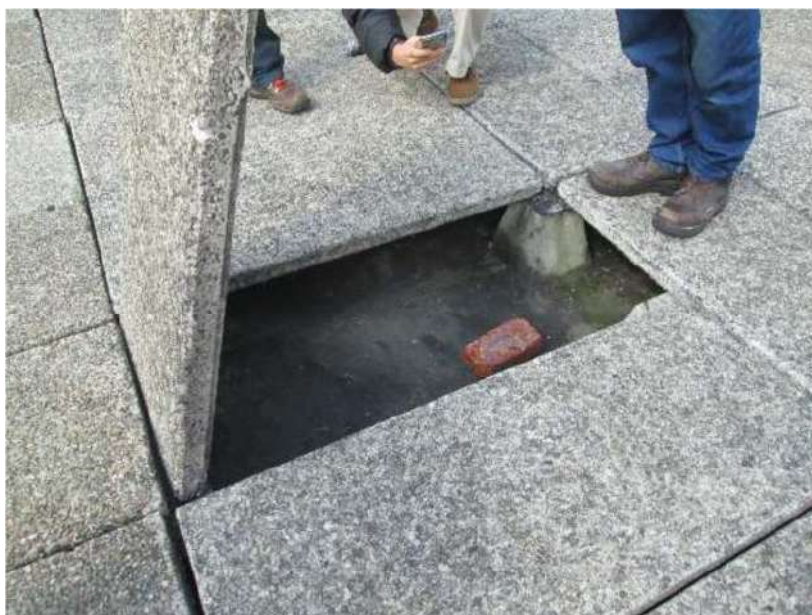
***Figura 7. Vista cubierta piso 5, losetas en concreto reforzado. Fuente propia.***

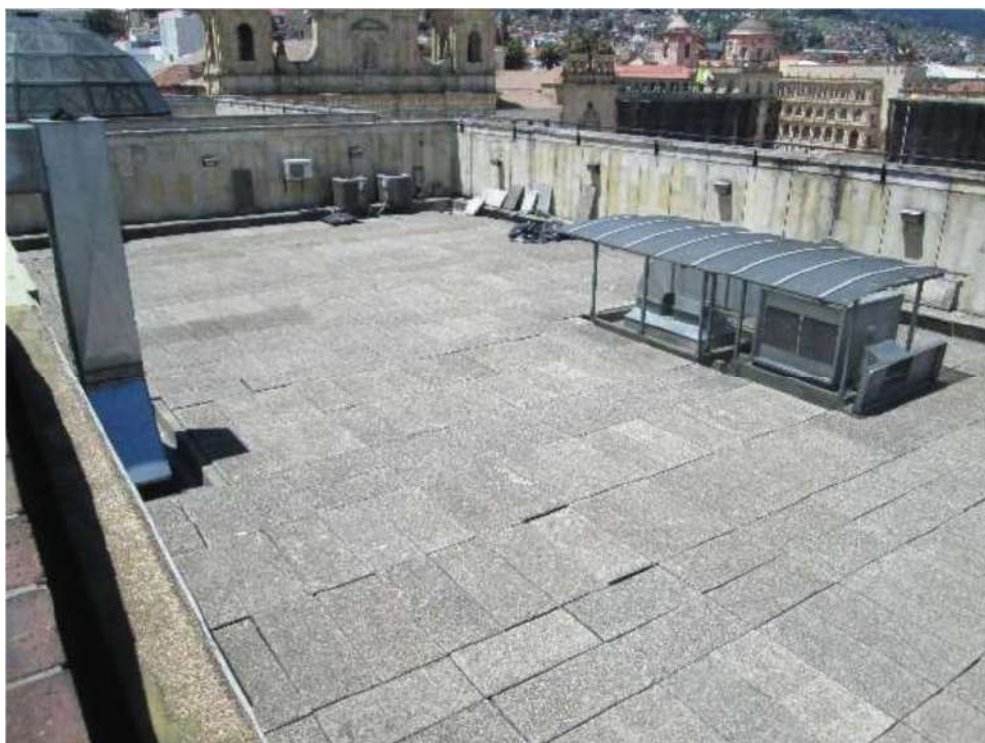
Losetas aéreas de concreto, piso en mortero pendiente. zona dura conformada por elementos de concreto reforzado con malla electrosoldada de dimensiones aproximadas 0,50 x 1,00 x 0,06 metros (ancho/largo/espesor) aproximadamente, las cuales se apoyan sobre dados en concreto generando un volumen libre entre el mortero pendiente de la cubierta y la zona habilitada como tránsito peatonal, losetas en concreto.

***Figura 30. Vista cubierta piso 5, losetas en concreto reforzado. Fuente propia.***
