| FICHA PATOLOGICA (HISTORIA CLINICA Y DIAGNOSTICO) - 18008 | | | | | | |
| | ESPECIALIZACION - PATOLOGIA DE LA CONSTRUCCION | | | | HOJA<br>1 DE 2 | |
| CASA DE GOBIERNO - SALGAR - ANTIOQUIA | MG. Arq. Liliana Patino Leon | Arq. Vanessa Cañola Pineda<br>Ing. Civil. Catalina Orozco<br>Arq. Juan Camilo Gomez Berrio | EDIFICACION | JUNIO DE 2023 | | |

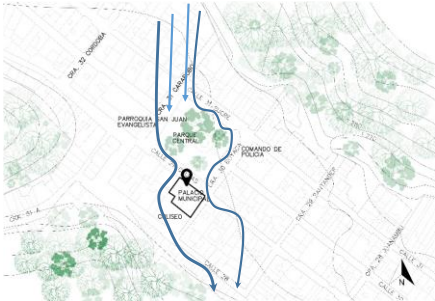
| INCIDENCIA DEL VIENTO | CONTAMINANTES CERCANOS |
|---|---|
| Los vientos predominantes provienen del NORTE, afectando principalmente la fachada de la edificacion sobre la Calle 29 | El agente contaminante mas cercano a la edificacion es la Calle 29 o Calle del Parque Principal, donde la emision de CO2 es considerable y genera un deposito de material particulado en la fachada. |
