**TRABAJO SOCIAL: APOYO COMO SUPERVISOR INTERNO DE LOS
CONTRATOS DE OBRA LPMF 001 – 2016 Y LPMF 002 – 2016 Y DE
PROCESOS ADMINISTRATIVOS DE LA SECRETARÍA DE PLANEACIÓN DEL
MUNICIPIO DE FIRAVITOBA, BOYACÁ.**

UNIVERSIDAD SANTO TOMÁS
FACULTAD DE INGENIERÍA CIVIL
TUNJA, BOYACÁ

2017

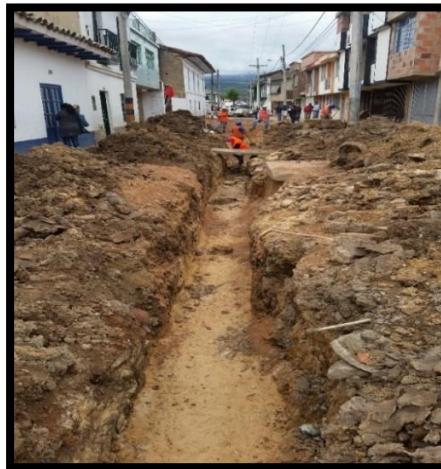
Imagen 9. Instalación de tubería PVC 16"

- Falta de diseño en los estudios previos como ensayos del suelo, para saber la capacidad de este ante las cargas presentadas y dar el estudio de suelo y pavimento articulado, anexándolo en los análisis de precios unitarios para presentar la propuesta contractual evitando así, adicionales y procedimientos jurídicos y administrativos, los cuales se pudieron prever si se hubiera hecho desde el inicio.

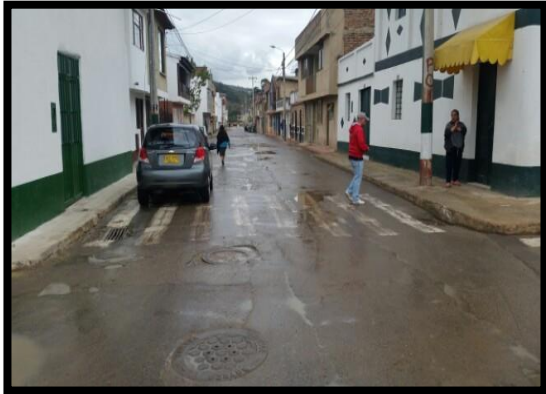
<p>Fuente: Autor</p>
<p>En la imagen 17, se muestra el estado inicial del proyecto en la intersección de la carrera 4ª con calle 8ª</p>	<p>En la imagen 18, se muestra el estado inicial del proyecto en la intersección de la carrera 4ª con calle 8ª</p>
<p>Imagen 19. Carrera 4ª con calle 10ª</p>

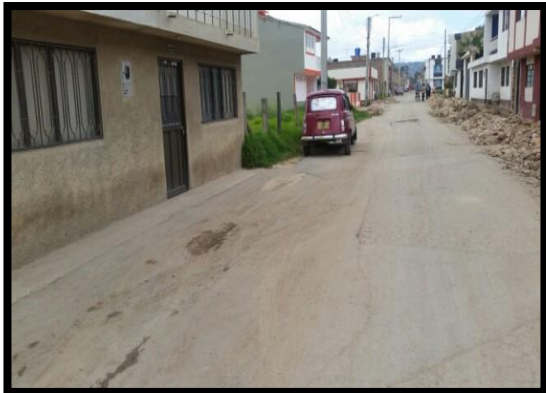
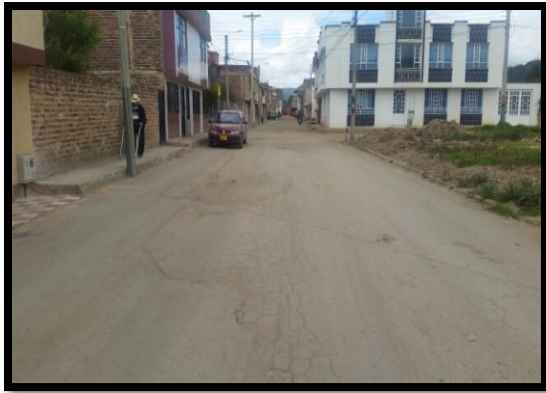
<p>Fuente: Autor</p>
<p>En la imagen 19, se muestra el estado inicial del proyecto en la intersección de la carrera 4ª con calle 10ª</p>	<p>En la imagen 20 se muestra el estado inicial del proyecto en la intersección de la carrera 4ª con calle 9ª</p>

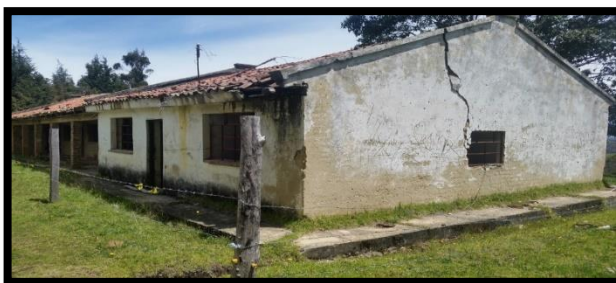
Imagen 31. Colegio técnico de la vereda de San Antonio

4.4.3.2 Infraestructura en colegios y escuelas. El segundo proyecto desarrollado, residía en inspeccionar las instalaciones educativas del municipio debido a que varias de estas tenían una afectación considerable y ponían en riesgo a la comunidad. Algunos aspectos se basaron por la Norma Sismo Resistente (RESISTENTES, C.A 2010) (Anexos > Carpeta 8)

estructuras del colegio y escuela de la vereda San Antonio, que corren el riesgo inminente de un colapso por los daños que esta presenta. Esta actividad genera un impacto de prevención y protección con los jóvenes y niños de estas instituciones educativas y de la comunidad, ya que corren un riesgo al estar cerca de estas estructuras.

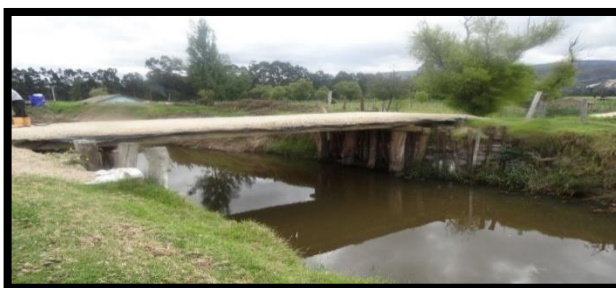
Imagen 32. Puente El Desbabe vereda Tintal

4.4.3.3 Infraestructura vial de puentes. El tercer proyecto, radicaba en realizar una inspección ocular patológica a los principales puentes del municipio, los cuales están afectados y contemplan un inminente riesgo para la comunidad. (Anexos > Carpeta 9)

6.3.2 Impactos en infraestructura vial de puente. Este proyecto igualmente se radicó y se sustentó ante el Consejo de Gestión, con el objetivo de prevención, protección y mejora del desarrollo de la región con la inspección visual y patológica de los puentes más afectados del municipio, lo que genera un impacto a la comunidad completa regional y población flotante ya que son los principales afectados ante algún daño de la estructura y por esta razón se radicó el proyecto para la toma de acciones y los debidos procesos de gestión para la intervención de estos. Para estos informes se tuvo en cuenta las especificaciones del código de puentes para el diseño de la estructura (DESARROLLO, D. T 2014). Para el estudio ocular patológico se basó en el libro (DIEGO SÁNCHEZ GUZMÁN, Y ASOCONCRETO A. C 2011)

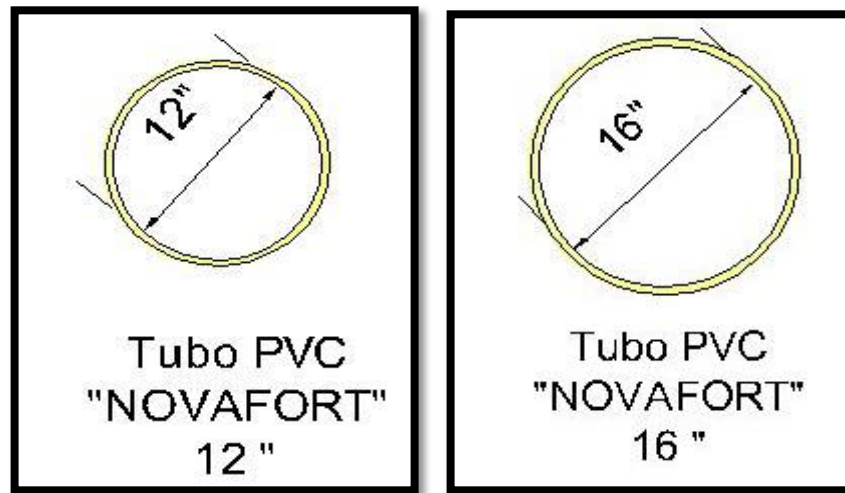
Imagen 33. Tubería novafort (PVC) 12" y 16"

Luego de que las partes interesadas contratista, interventoría y alcaldía municipal, se reunieran, se planteó y se diseñó de nuevo el diámetro de tubería, pasando de un diámetro de 12" a una tubería PVC con un diámetro de 16" para cumplir y suplir los volúmenes de agua deseados.

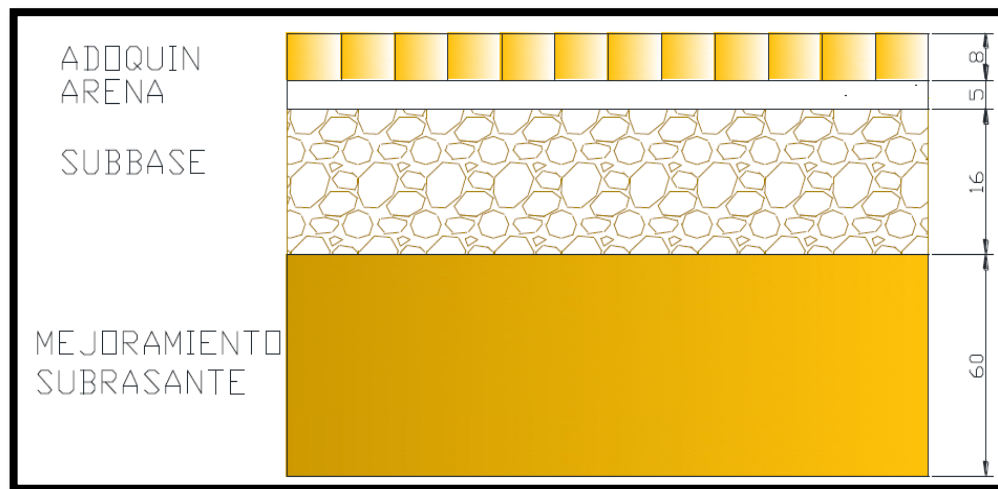
Imagen 35. Diseño de suelo y pavimento articulo

Cuando se comenzaron actividades de demolición y remoción de la capa asfáltica, se encontró debajo de esta; dos capas de concreto y una de adoquín, las cuales se demolieron y se retiraron, dejando visible un suelo con varios fallos de asentamiento por cargas de algunos vehículos de maquinaria pesada. Por esta razón, se le sugirió a la oficina de planeación y obras públicas, que oficiara a la interventoría y contratista para que realizaran un estudio de geotecnia y diseño de pavimento articulado, para que no haya asentamientos o fallas en los años de uso de la vía.

Luego de presentar la sugerencia por parte del pasante el contratista presentó el diseño de suelo y el pavimento articulado, el cual contempla una excavación (cajeo) de 90 cm aproximadamente conformada por: 60 cm de mejoramiento de subrasante, 16 cm de subbase granular, 5 cm de arena o fino y un adoquín con un espesor de 8 cm.

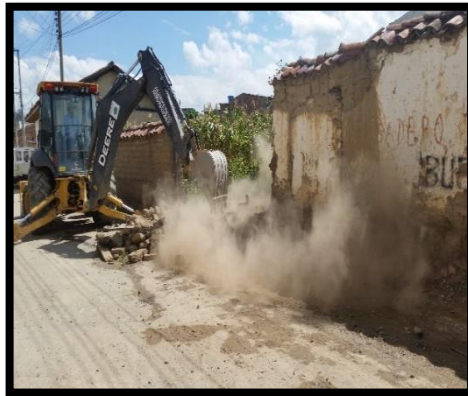
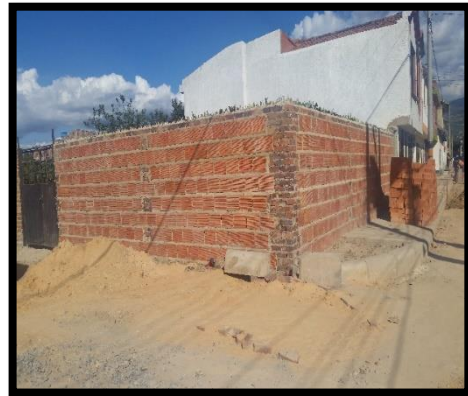
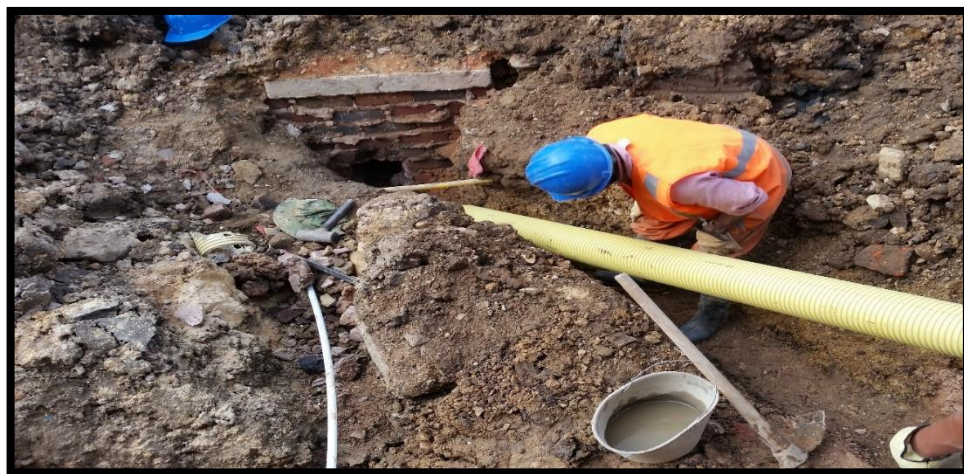
Imagen 37. Muros de cerramiento y acometidas de lotes baldíos

cuales no tenían acometidas de acueducto ni alcantarillado, por otro lado, algunos de estos tenían paredes de cerramiento las cuales estaban considerablemente afectadas y con un inminente colapso. Debido a esto se le sugirió a la oficina de planeación y servicios públicos, que realizan un oficio para citar a los dueños de estos predios para que realizaran los respectivos procesos para las disponibilidades de servicio con el fin de dejar las conexiones hechas y evitar afectar la vía y andenes en un futuro. Igualmente se hicieron demoliciones de paredes de cerramiento y se levantaron nuevamente para proteger el derecho a la seguridad de la comunidad.

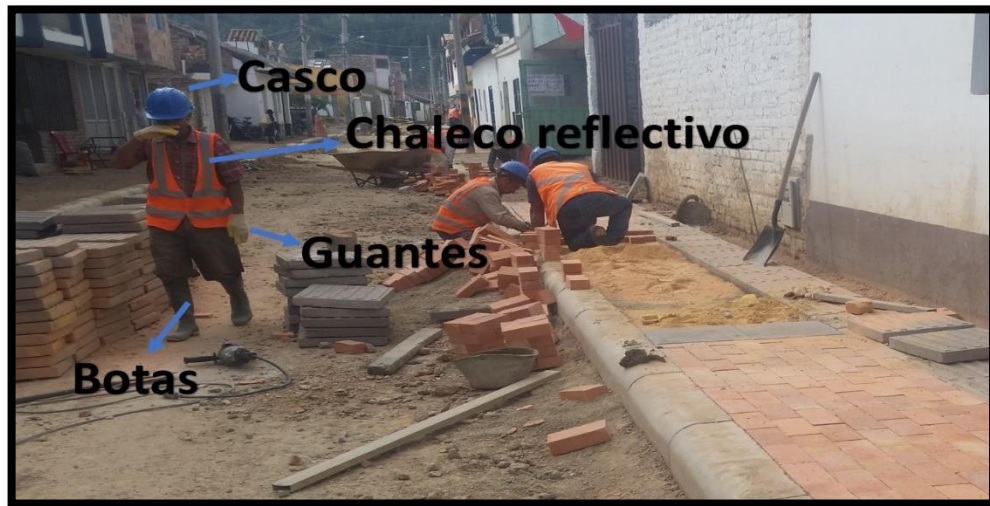
Imagen 38. Elementos de protección personal en obra

5.1.1.8 Seguridad en el trabajo. Durante las actividades realizadas en la obra se pudo evidenciar que los trabajadores para el desarrollo de estas, cumplían algunas normas de seguridad en el trabajo y con algunos elementos de protección personal, evidenciando un buen inicio en la ejecución del contrato. De igual forma se le sugirió a la interventoría cumplir con las normas de seguridad faltantes.

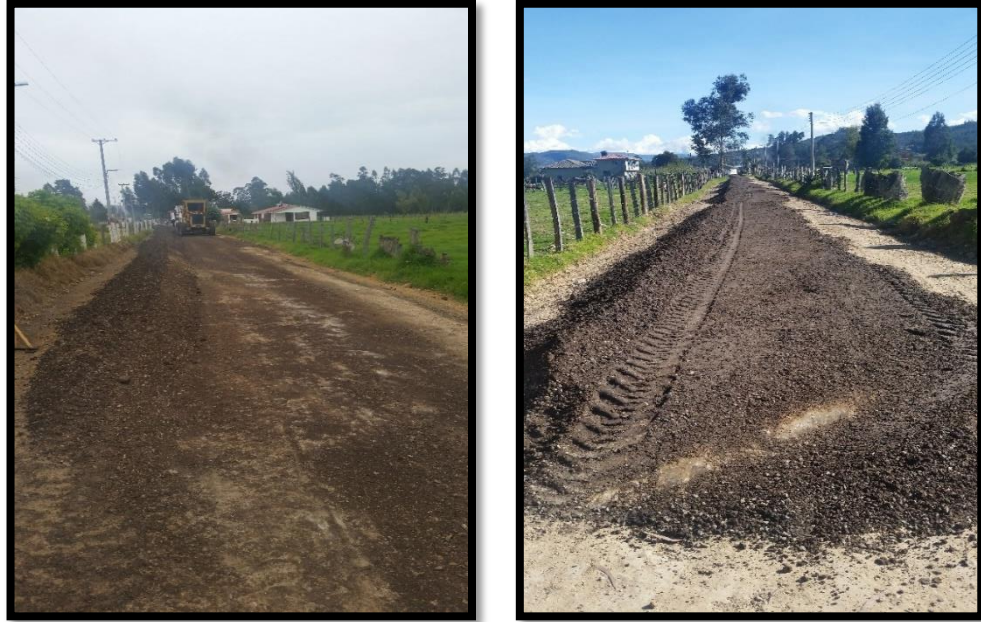
Imagen 40. Comparación del suministro de asfalto natural en días lluviosos y días soleados.

actividades en días lluviosos. El contratista acepta la observación y procede a ejecutar estas actividades en días soleados.

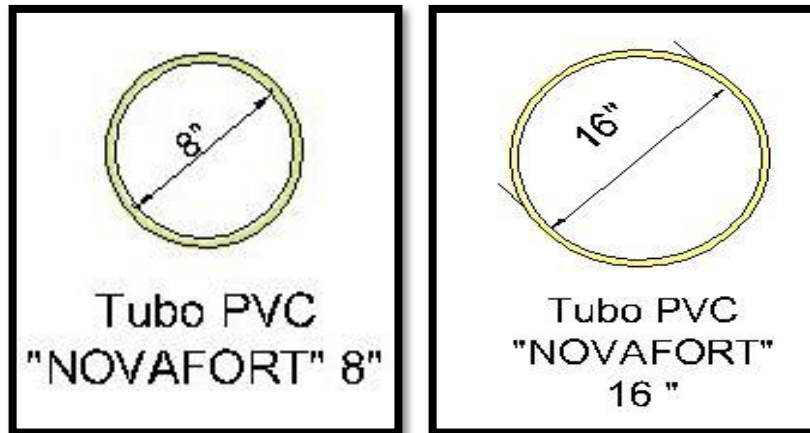
Imagen 41. Tubería novafort de 8" y 16"

5.1.1.8 Revisión del diseño de la tubería propuesta. En la revisión de estudios previos y pliego de condiciones, se encontró que se había estipulado un diámetro de red de tubería PVC alcantarillado fluvial de 8 pulgadas, encontrando que este es un diámetro demasiado bajo, ocurriendo las mismas consecuencias y más graves que la otra obra contrato LPMF-002, donde el diámetro no supe el volumen de agua. En la ejecución de este se implementa una red nueva, por lo que aún requiere mejor diseño para la capacidad del agua. Debido a estos problemas y con el diseño del otro contrato, se le sugirió a la oficina de planeación la evaluación y revisión de diseño por parte de la interventoría y contratista para mejorar las condiciones de la obra.

Luego de que las partes interesadas contratista, interventoría y alcaldía municipal, se reunieran, se planteó y se diseñó de nuevo el diámetro de tubería, pasando de un diámetro de 8" a una tubería PVC con un diámetro de 16" para cumplir y suplir los volúmenes de agua deseados.

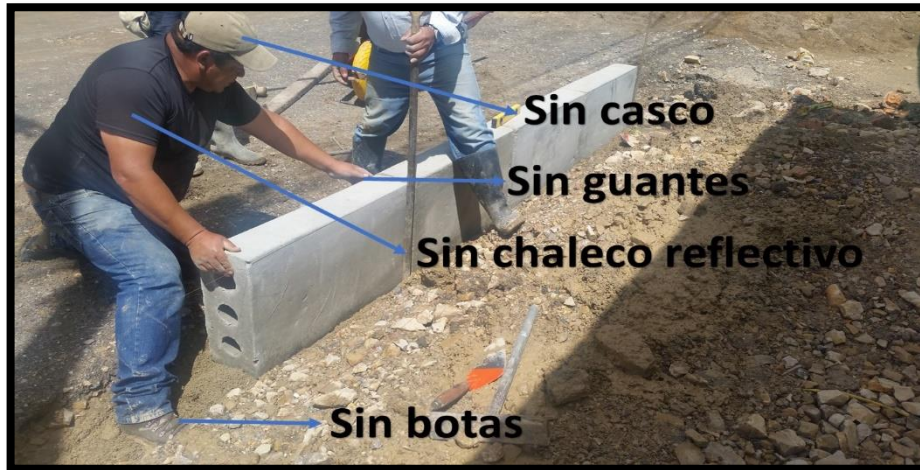
Imagen 44. Elementos de protección personal en obra

5.1.1.6 Seguridad en el trabajo. Al iniciar actividades de ejecución de obra se evidenció que los trabajadores para el desarrollo de estas, no cumplían ninguna norma de seguridad en el trabajo, ni contaban con elementos de protección personal. Por lo que se le sugirió al interventor residente, que se cumplieran todos los requisitos de normas, para evitar y reducir accidentalidad en la obra civil.

El interventor procedió de forma omisa en la seguridad en el trabajo y hasta la fecha se siguieron realizando y ejecutando actividades sin ninguna normativa de seguridad.

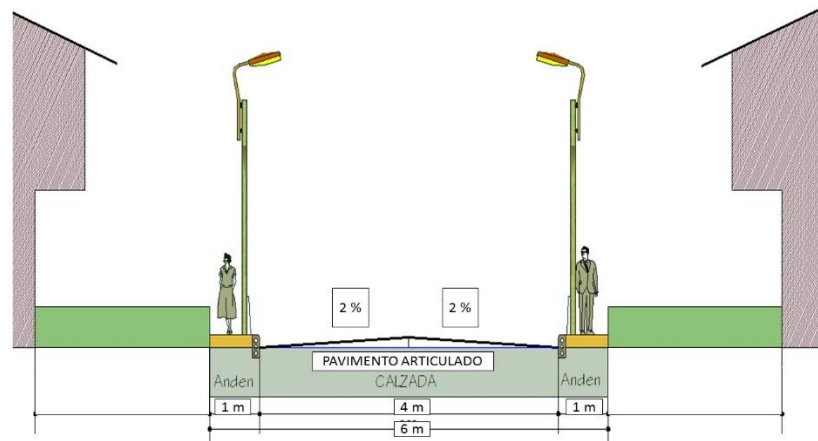
Imagen 45. Bombeo de la vía

5.2.1.2 Pendientes y bombeo de la vía. En los estudios previos revisados por la supervisión técnica del contrato se encontró, que la vía tenía el bombeo para un solo lado, lo cual podría afectar por escorrentía y crecientes a algunas casas, por otro lado, el número de sumideros sería mucho menor, reduciendo la conducción del volumen del agua hacia el alcantarillado y provocando una demora mayor para que el nivel de agua logre descender y correr por la red y aumentando el riesgo de inundaciones. Por esta razón, se le sugirió a la secretaría de planeación cambiar el diseño de bombeo, según el manual de invías para carreteras (INVIAS. I.N. 2012), dejando este hacia los dos costados de la vía, garantizando la escorrentía y conducción de un volumen mayor de agua y sin tener el riesgo de inundaciones en las casas.

Por otro lado, con las visitas técnicas realizadas a la obra por parte de la supervisión interna, se observa que los niveles de los inmuebles variaban respecto a otros, por tal razón se le sugirió a la secretaría de planeación, que el contratista diseñara diferentes pendientes longitudinales para la comodidad de los habitantes.

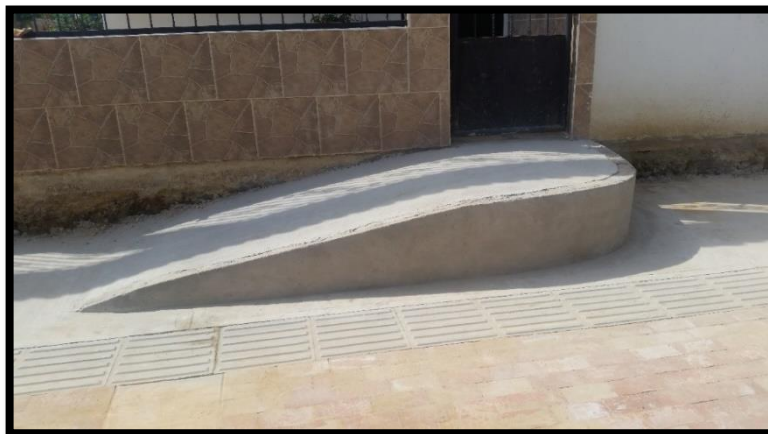
Imagen 49. Rampa de acceso a una casa

5.2.1.6 Quejas y reclamos. Se presentaron varias quejas y reclamos durante la ejecución de la obra, pero en el mes de octubre fue donde más inconvenientes se generaron con la comunidad debido a las actividades de excavación mecánica con una profundidad de 90 cm, ya que esta actividad dejaba gran cantidad de escombros, incomodando a los habitantes.

Un ejemplo de las soluciones que se le dieron a la comunidad por parte del pasante para mejorar la calidad de vida de ellos, son algunas rampas y escalones como se observa en la imagen 49, que se le dijo al contratista que construyera en las entradas de los inmuebles que, por motivos de la ejecución de la obra, cambiaron la altura de los andenes afectando ciertos inmuebles.

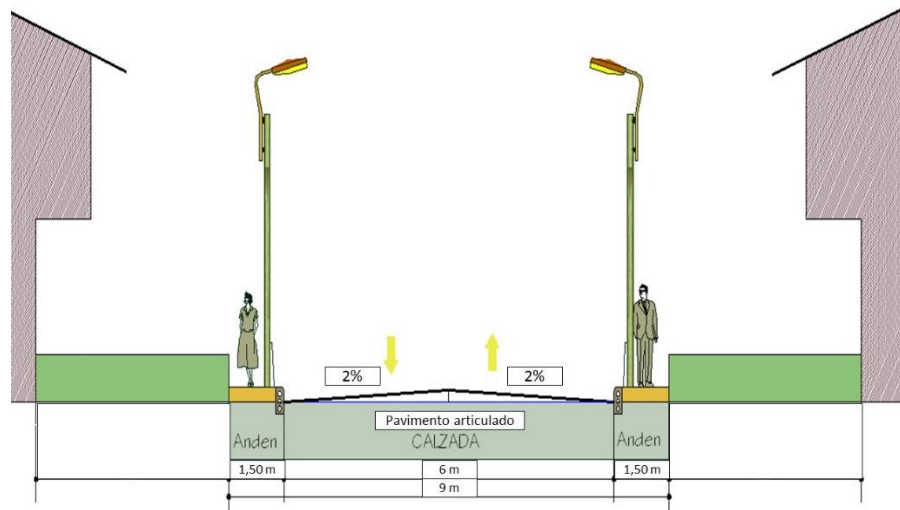
Imagen 50. Bombeo de la vía

Nuevamente la interventoría y el contratista no toman la observación y realiza la pendiente longitudinal homogénea en todo el trazado del adoquín vehicular. Aunque su diseño si contempla el bombeo de 2% a cada lado.

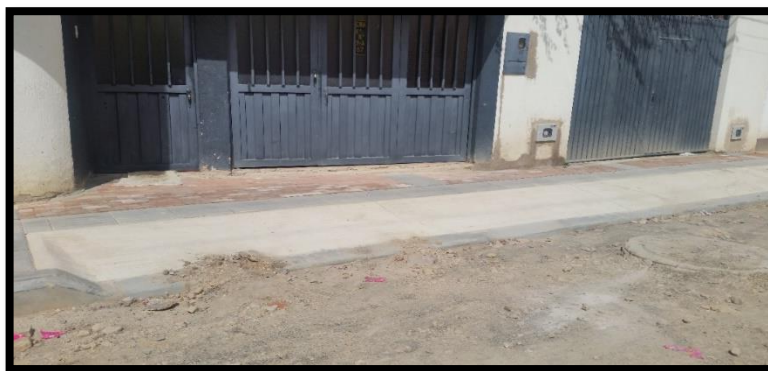
Imagen 52. Rampas para garajes

El contratista hace caso omiso a la observación y realiza solamente la entrada del garaje en concreto sin reforzar y sin realizarle ensayos de resistencia a este.

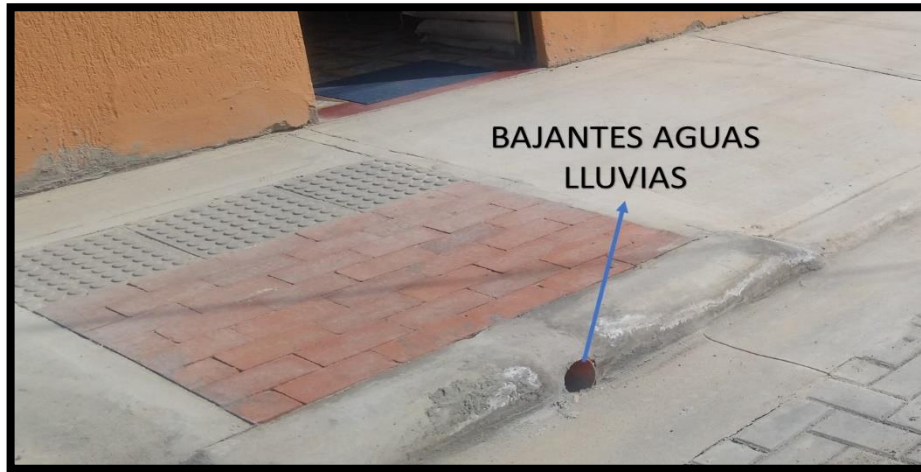
Imagen 54. Bajantes aguas lluvias

- Debido al diseño de andenes y accesos peatonales el nivel de estos se modificó al anterior por lo que la red de bajantes de lluvia de las casas quedaba bajo el nivel del andén, por lo que se tuvieron que hacer trabajos adicionales para la conducción de estas bajantes directamente a la vía o al andén.
- Otro problema que se presentó, fue la nivelación y pendientes longitudinales de la vía, sugerencia que se le planteó al contratista, la cual omitió, provocando problemas de casas con un nivel más bajo al del andén y generando daños a terceros.

5.2.2.6 Quejas y reclamos. Se presentaron varias quejas y reclamos durante la ejecución de la obra, pero en el mes de diciembre se incrementaron debido a las actividades de conformación y ubicación de andenes por el nivel alto que presentaron estos, generando que algunas casas quedaran con un nivel mucho más bajo afectando a la comunidad. Esto se produce debido a que el contratista no recibió la sugerencia de realizar diferentes pendientes longitudinales para evitar estos problemas.

Un ejemplo de las soluciones dadas a la comunidad por el pasante, fueron las bajantes de la tubería de agua lluvias, ya que por cambios de niveles de los andenes estas quedaron por debajo. Lo que se planteó al contratista fue unir un tubo que pasara por debajo del andén desde la tubería de la bajante hasta la vía atravesando el bordillo.

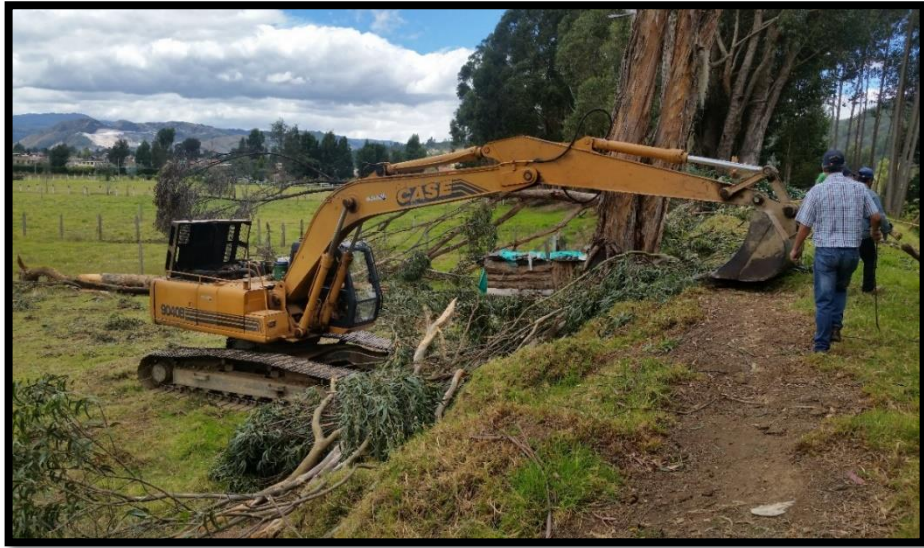
Imagen 56. Tala y corte de árboles dentro del área de río Chiquito.

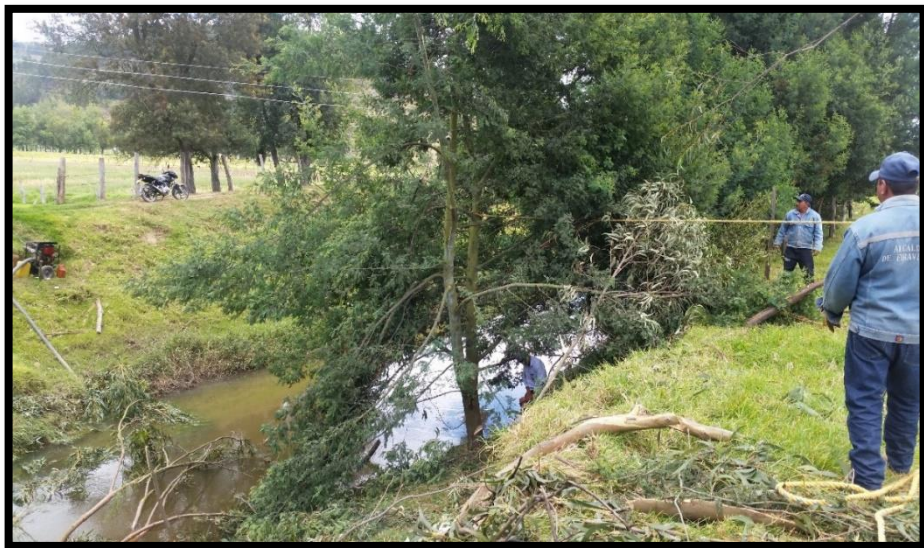
Imagen 57. Limpieza de material en el talud del jarillon del río Chiquito

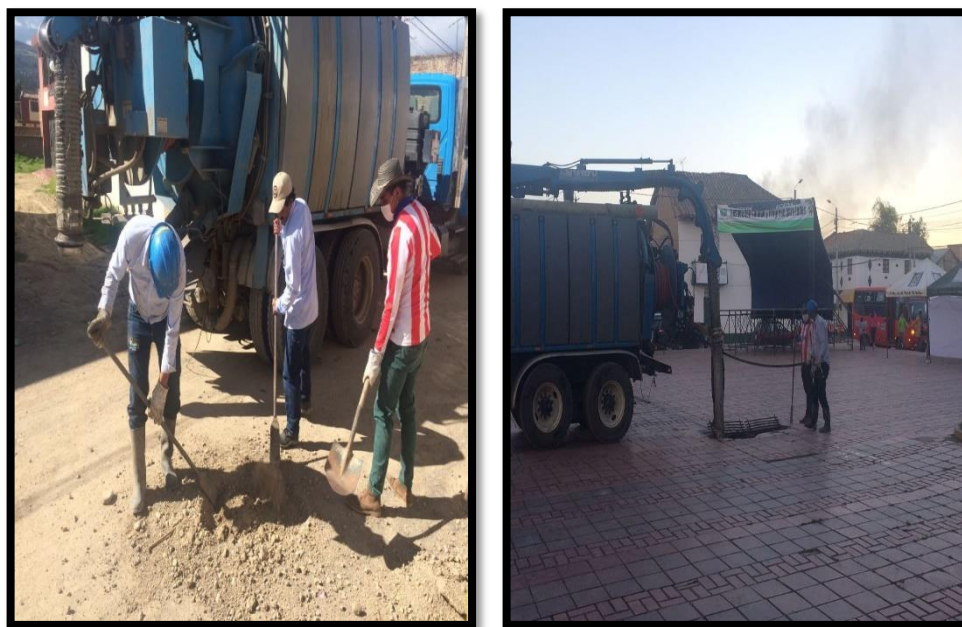
Imagen 58. Limpieza de alcantarillado con la maquinaria camión de hidro-succión

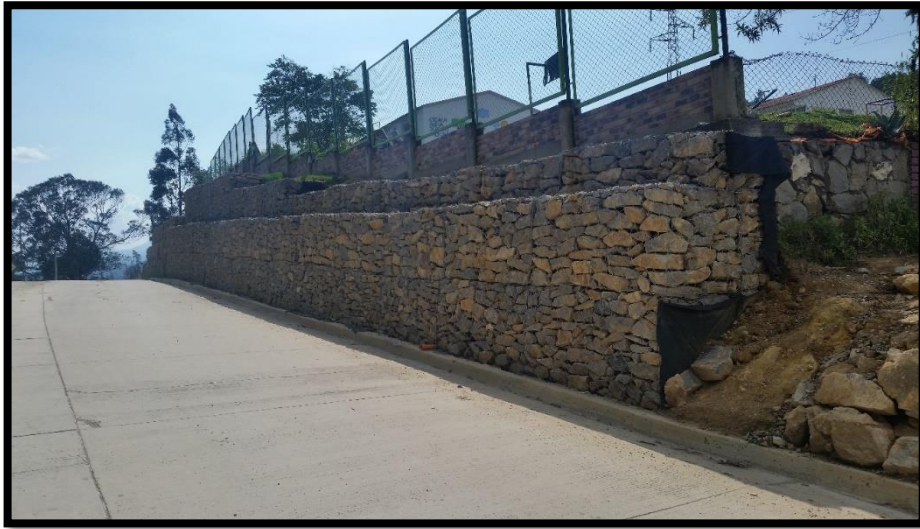
Imagen 61. Gavión, escuela Monjas
