**ESTUDIO PATOLÓGICO AL EDIFICIO
DE LA ESCUELA “CIUDAD JARDIN”
NEIVA HUILA**

Ing. CARMEN LIGIA ROJAS DUARTE

Ing. WILLIAM PARRA OLAYA

Ing. HECTOR JULIO RIOS JOVEL

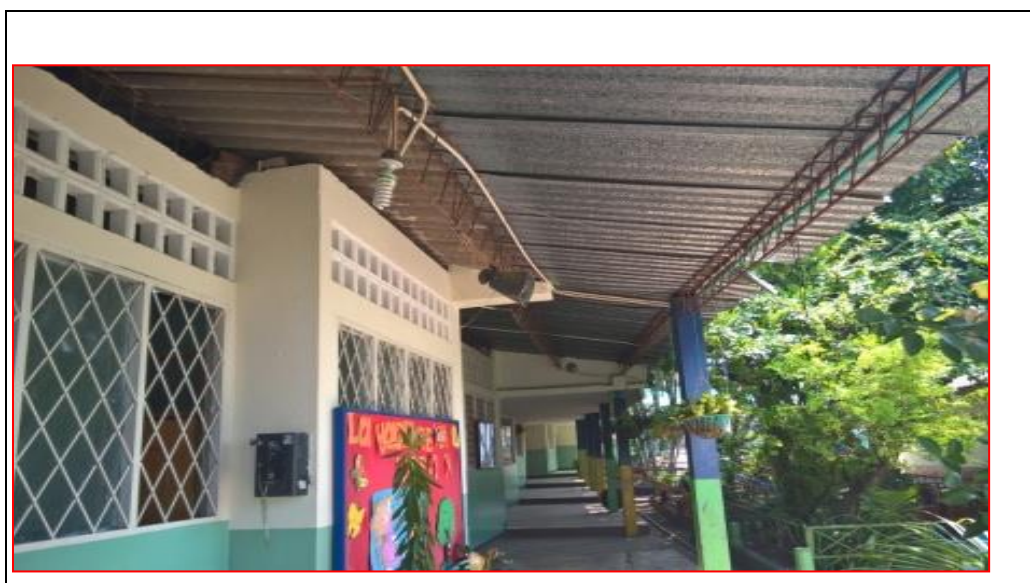
Foto 12. Cubierta en teja galvanizada en el corredor frente a la coordinación y preescolar de la edificación de la Institución Educativa Escuela Ciudad Jardín

En la ciudad de Neiva la dirección del viento predominante en la región es de sur a norte, se observa que estas tejas se instalaron en la dirección contraria al viento predominante. Se observa que las tejas se colocaron de tal forma, que la onda que monta quedó en la misma dirección del viento predominante. Su instalación se efectuó de abajo hacia arriba.

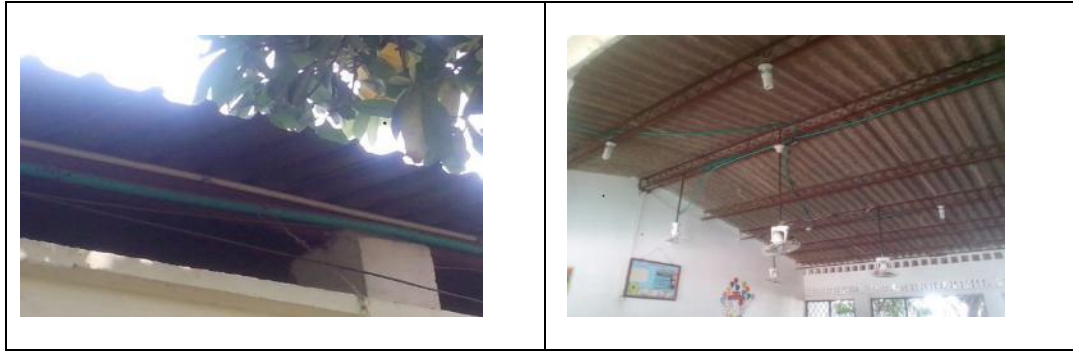
bombillos, 1 lámpara fluorescente de 2x48 y 1 toma doble, baterías sanitarias 3 puntos para bombillos incandescentes, 2 lámpara fluorescente de 2x90 y 1 de 2x48). Se observa que la instalación eléctrica sus aislamientos, los conductores existentes son inseguros, ineficientes, y sus productos empleados en ella no cumplen con las norma exigidas (RETIE) por las autoridades competentes para este tipo de ambiente.

Foto 18. Instalaciones del sistema eléctrico interno en las aulas y en la parte externa

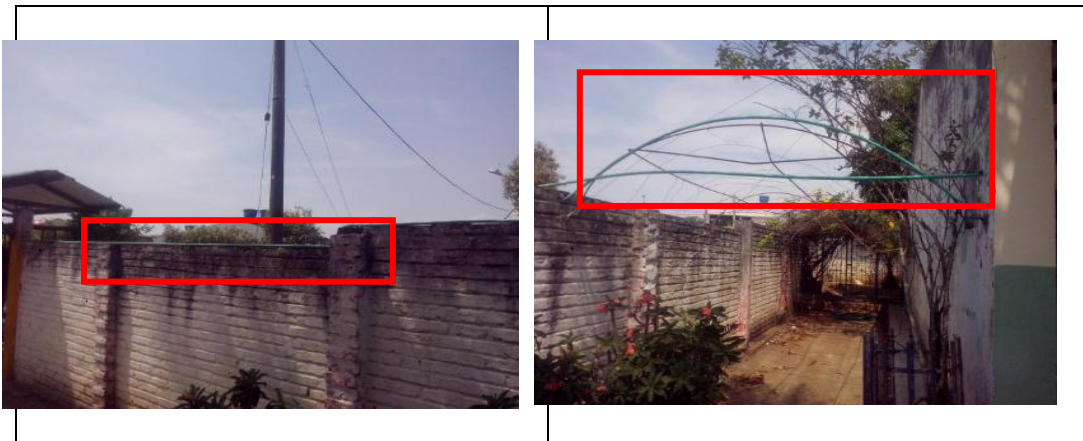
Foto 19. Instalaciones eléctricas parte exterior de la Institución Educativa Escuela Ciudad Jardín

Las condiciones como seguridad contra accidentes e incendios no presentan ningún sistema de seguridad, lo que significa un riesgo para la comunidad educativa.

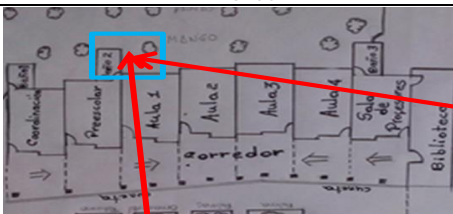
FORMATO DE INSPECCION DE LESION EN EDIFICACIONES									
INFORMACION INICIAL DEL PACIENTE					INFORMACION DE LA LESION				
NOMBRE:	INSTITUTO EDUCATIVO JOSÉ EUSTASIO RIVERA sede CIUDAD JARDIN				NOMBRE:	afección por raíces cercanas a la construcción			
LOCALIZACIÓN:	Carrera 34 A No. 13 - 80 Barrio el Jardín de la Ciudad De Neiva - Huila.				DESCRIPCION:	Crecimiento y profundización de raíz			
USO:	Interes Académico.				TEMPERATURA PROMEDIO:	34,8 °C			
FECHA DE CONSTRUCCIÓN:	año 1967				HUMEDAD RELATIVA:	46%			
SISTEMA CONSTRUCTIVO:	No Aplica -				VELOCIDAD DEL VIENTO:	5 Km/h			
TÉCNICA CONSTRUCTIVA:	No Aplica -				PLUVIOSIDAD:	0,00 mm			
INTERVENCIÓNES PREVIAS:	SIEMBRA DE ARBOLES EN EL AÑO 1980				TIPO DE AMBIENTE:	seco			
UBICACIÓN:	EN EL ESPACIO					EN EL EDIFICIO: suelo

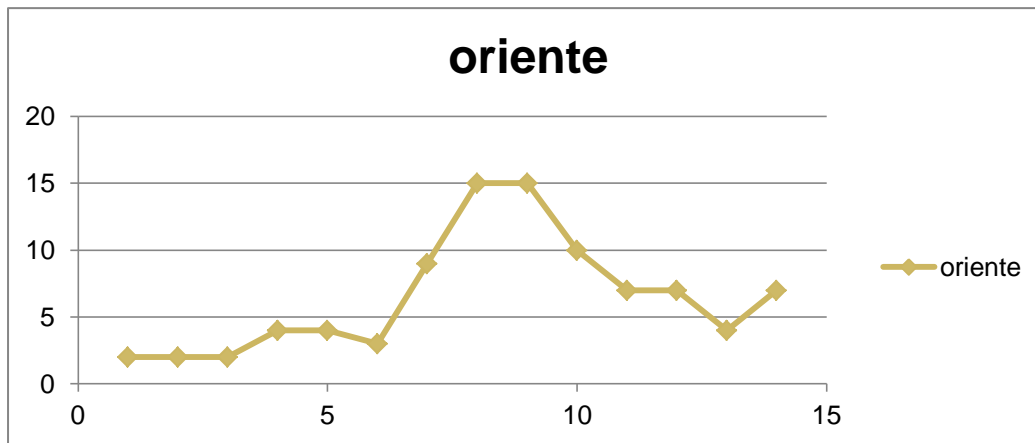
Gráfico 1. Comportamiento del plomo de los muros (eje "x" fisuras No. "y" el desplome en mm)

El desplome en un muro tiene cierta tolerancia (cuando es imperceptible). Pero cuando se nota dicho desplome puede ser peligroso. Es importante destacar que ésta información no debe ser usada para descartar daños, sería una irresponsabilidad confiar en un post para tales efectos. Está más orientada a ver en qué casos es imperativo y urgente plantear un diagnóstico y aclarar cuáles son los mayores peligros. Ya que, un daño que se ve grande puede ser insignificante y un daño que se ve pequeño pueden ser importantes.

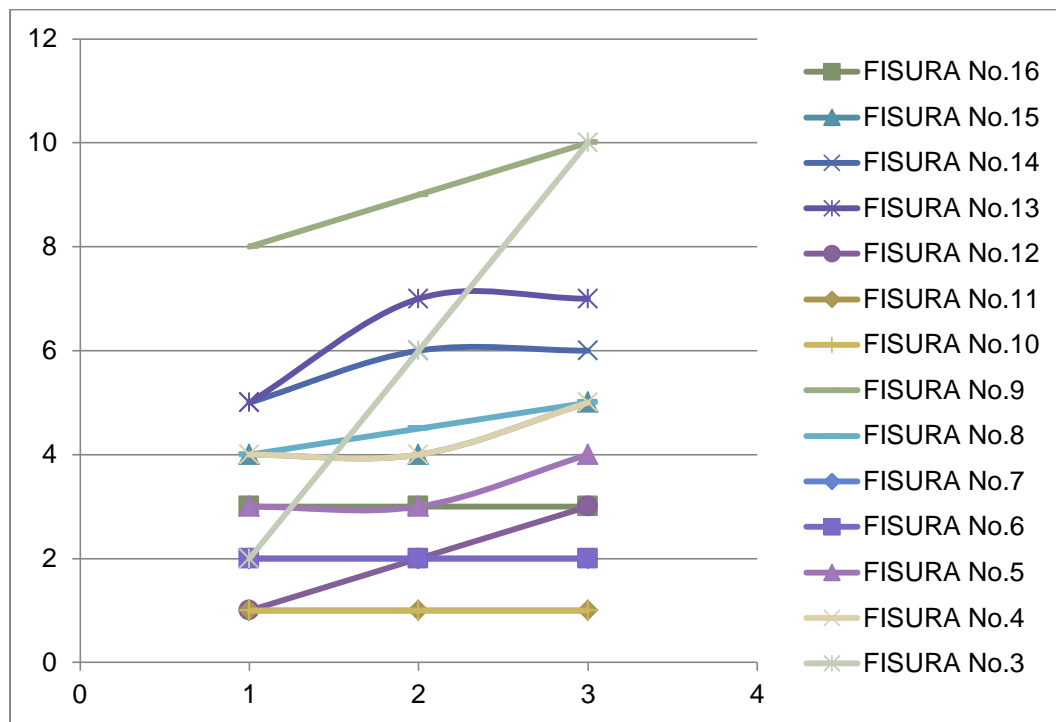
Grafica 2. Gráfico del comportamiento de la abertura de las fisuras (eje "x" fecha de la toma; eje "y" abertura en mm)

Para el seguimiento utilizamos el microscopio digital inalámbrico S05 – 200X. De acuerdo a los valores obtenidos en la tabla 5, se observa que los promedios realizados arrojan un crecimiento en la magnitud de abertura en algunas fisuras, indicando que están activas (vivas) representando una mala señal, ya que se puede comprometer la estructura de cubierta que posee su propio peso y descansa en estos muros estructurales que fue construido para resistirla.

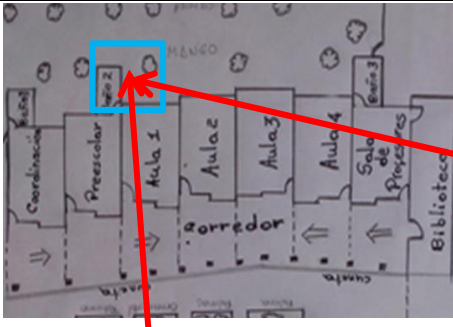
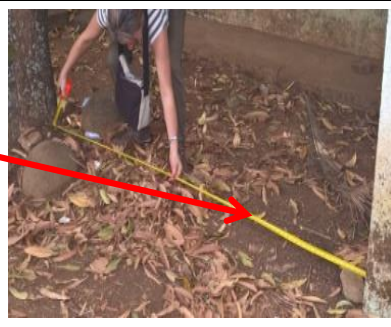
FORMATO DE INSPECCION DE LESION EN EDIFICACIONES							
INFORMACION INICIAL DEL PACIENTE				INFORMACION DE LA LESION			
NOMBRE:	INSTITUTO EDUCATIVO JOSÉ EUSTASIO RIVERA sede CIUDAD JARDIN			NOMBRE:	afección por raíces cercanas a la construcción		No. 1
LOCALIZACIÓN:	Carrera 34 A No. 13 - 80 Barrio el Jardin de la Ciudad De Neiva - Huila.			DESCRIPCION:	Crecimiento y profundización de raíz		
USO:	Interes Académico.			TEMPERATURA PROMEDIO	34,8 °C		
FECHA DE CONSTRUCCIÓN:	año 1967			HUMEDAD RELATIVA:	46%		
SISTEMA CONSTRUCTIVO:	No Aplica -			VELOCIDAD DEL VIENTO:	5 Km/h		
TÉCNICA CONSTRUCTIVA:	No Aplica -			PLUVIOSIDAD:	0,00 mm		
INTERVENCIONES PREVIAS:	SIEMBRA DE ARBOLES EN EL AÑO 1980			TIPO DE AMBIENTE	seco		
LOCALIZACIÓN DE LA LESIÓN							
UBICACIÓN:	EN EL ESPACIO				EN EL EDIFICIO: suelo

FECHA VISITA:	Toma de muestra del 12 de Octubre al 5 Noviembre del 2015			SOBRECIMENTOS:	No posee		
SISTEMA CONSTRUCTIVO:	siembra de arboles cercana a la edificación						
MATERIALES UTILIZADOS:	CEMENTO	MORTERO DE CEMENTO Y ARENA	ACERO	UNIDADES DE MAMPOSTERIA	MADERA		
	OBSERVACIONES: Siembra de Arboles de la especie Mango Tropical, rechazan los incendios y durante la epoca de sequia es el período de máximo crecimiento de Biomasa para este arbol y de mayor actividad de la fotosintesis por la menor nubosidad.						
ASPECTOS DE VULNERABILIDAD							
aspectos geometricos	X	aspectos constructivos	X	aspectos estructurales	X	cimentación	X
FSURAS				GRIETAS		entorno y suelos	X
HUMEDADES							
POR FILTRACIÓN		POR CONDENSACIÓN		POR CAPILARIDAD		ACCIDENTAL	POR GRAVEDAD
AREA AFECTADA	Muros internos lateral						
CANTIDAD AFECTADA (EN %)	100	TIPO DE LESION:	Crecimiento Radicular, características de la especies, factores geneticos y factores propios del medio ambiente		TIPO DEL ULTIMO MANTENIMIENTO		1. según trazabilidad consignada en el libro bitácora de la escuela. No se ha realizado alguna intervención estructural. 2. Se ha realizado mantenimiento en pintura y recubrimiento de fisuras.
