Estudio Patológico en las Uniones de la Rampa con las Terrazas sur Casa Principal.

Centro de Bienestar del Anciano San Pedro Claver.

Especialización en Patología de la Construcción.

Trabajo Profesional Integrado.

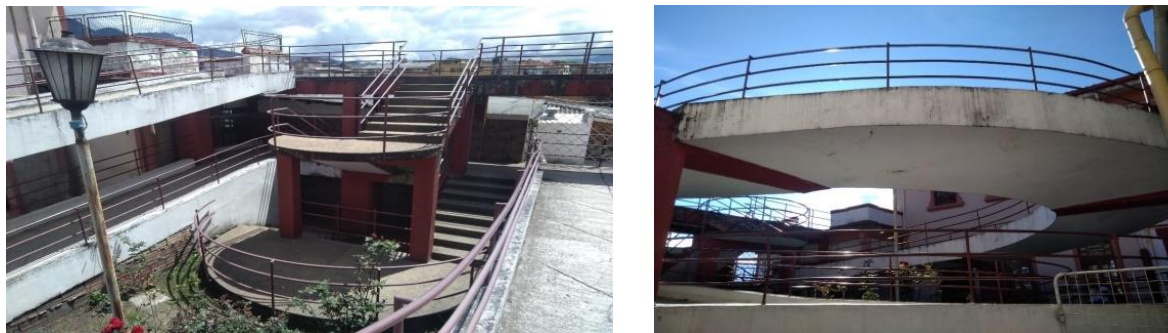
Figura 2.*Rampa y Escalera en Concreto*

El presente estudio patológico propone una solución técnica en las juntas de contracción y dilatación que causan filtraciones de aguas en la unión de la rampa y escalera en concreto con el piso de las terrazas sur del bloque principal. En la figura 2, presenta la estructura objeto del estudio patológico exactamente donde se une a la estructura antigua. Por la altura se diseñó en dos tramos, uno llega a media altura y el siguiente tramo llega al nivel superior que une las dos terrazas del costado sur de la edificación segundo piso.

Nota: Para cumplir con la Normativa de accesibilidad se adecuó esta obra varios años después de la edificación original. Fuente propia.

Proponer dos alternativas con un sistema especial de junta que permita que la rampa donde se une a las terrazas no presente más el problema de filtración, se elimine daños al interior y obstáculos cuando se circule sobre ella.

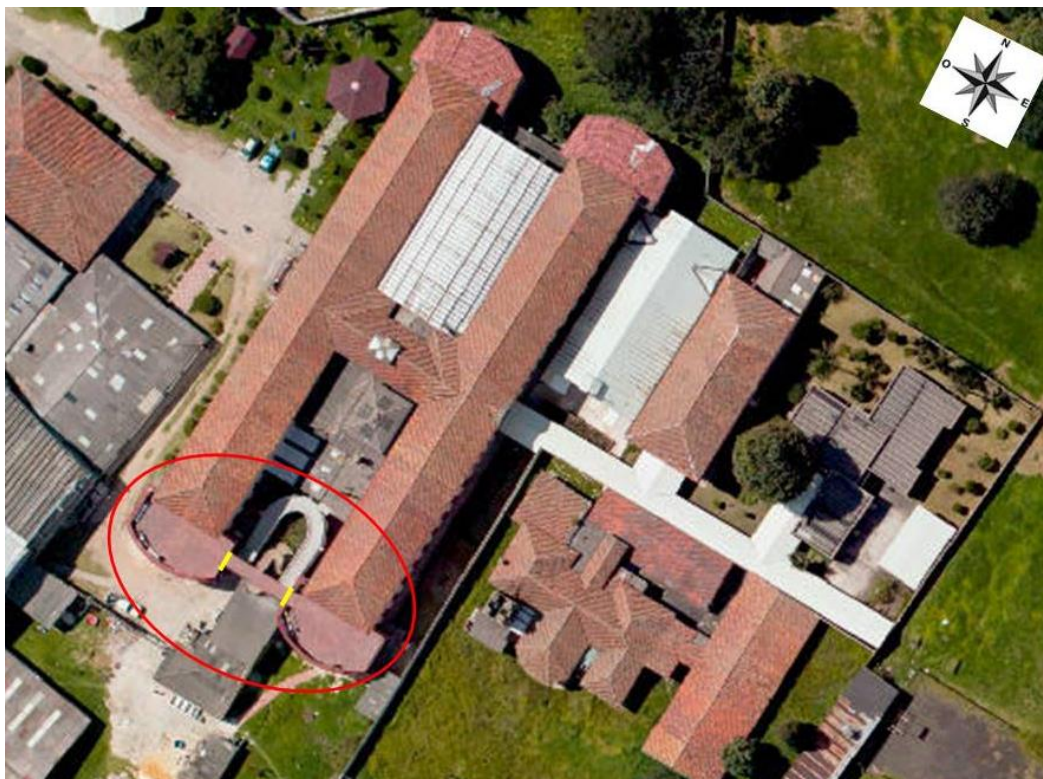
Figura 3.*Edificación Principal.*

En la figura 3 se presenta una vista aérea de la edificación del hogar geriátrico, en el círculo rojo de la figura se observa la ubicación de la rampa y escalera, cuando se construyó originalmente no tenía rampa para subir o bajar personas en sillas de ruedas o en camillas, fue urgente diseñar y construir dicha rampa por el costado Izquierdo y adecuar dicho espacio para hacer al estructura en concreto y en dicha adecuación se cometió el error de no realizar las juntas de contracción y dilatación y por esto actualmente hay un problema patológico por el no manejo de los movimientos de las dos estructuras que se comportan de manera diferente cada una.

Nota: . Google Maps.(2020). Terrazas costado sur, rampa en concreto. En el círculo rojo la adecuación posterior de la rampa y en amarillo las juntas que unen las dos estructuras cada una tiene 2.04 metros. Adaptado de (Maps., 2020)

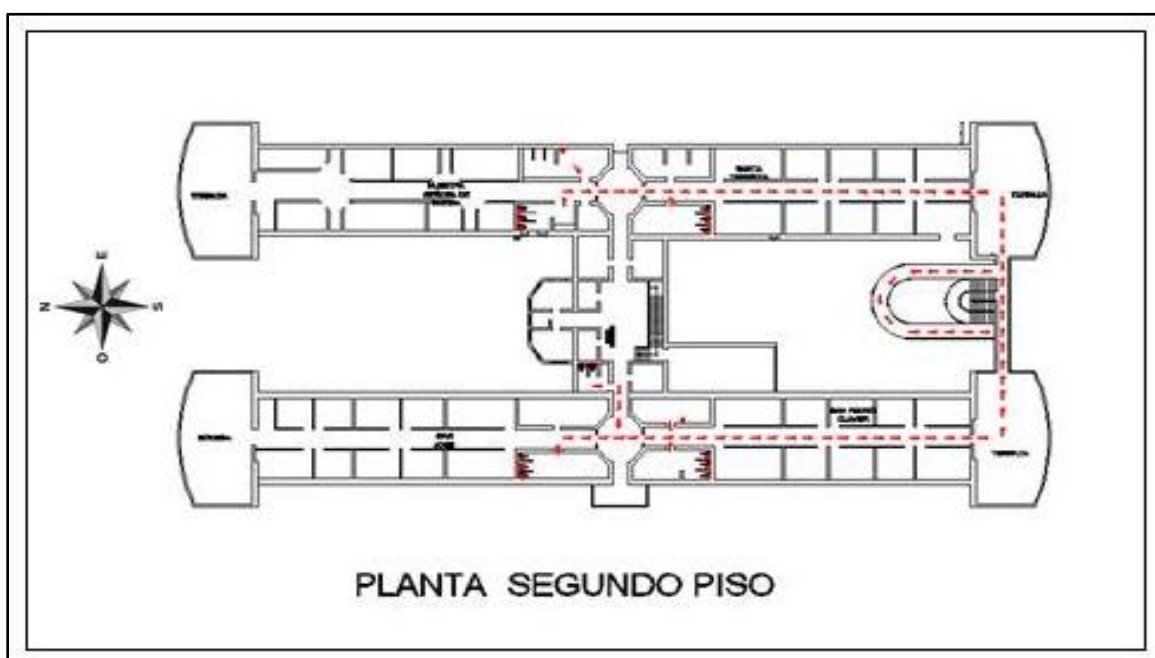
Figura 7.

En la figura 7. Se observa la planta arquitectónica del segundo piso y al lado derecho del plano las Terrazas o miradores, cuando se construyó la rampa y escalera en forma de herradura se adiciono a la edificación original y es necesario cortar los antepechos donde se une con un pasillo la rampa y las terrazas, es exactamente en este punto que se debe colocar un sistema de junta especial que solucione el problema principal de este estudio.

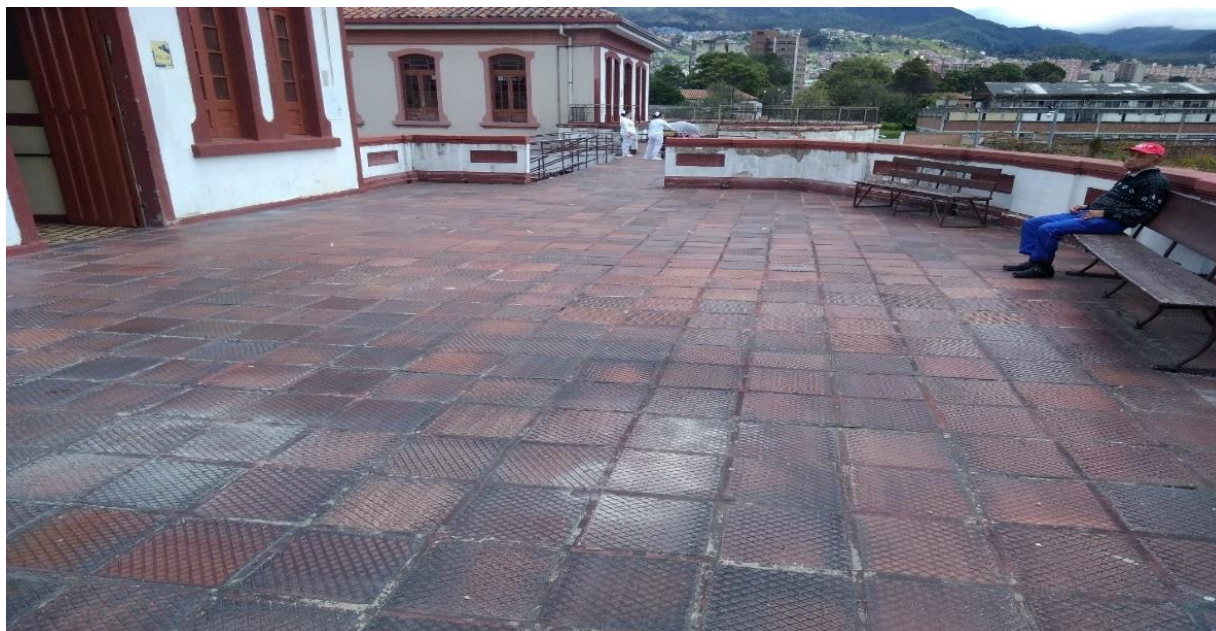
Terrazas Costado sur.

Nota: Se unen las dos terrazas que tienen como acabado pisos en gres grafilado. Fuente propia.

En la figura 8 se observa las terrazas sur de la edificación principal y original del Hogar geriátrico, inicialmente no estaban unidas y los muros de cerramientos eran completos e independientes. Para dar cumplimiento a las exigencias de la normativa de accesibilidad fue obligatorio construir las rampas de acceso, El arquitecto diseñador considero que la mejor opción o alternativa para su diseño es en la mitad de las dos terrazas y adecuo este espacio para la estructura nueva.

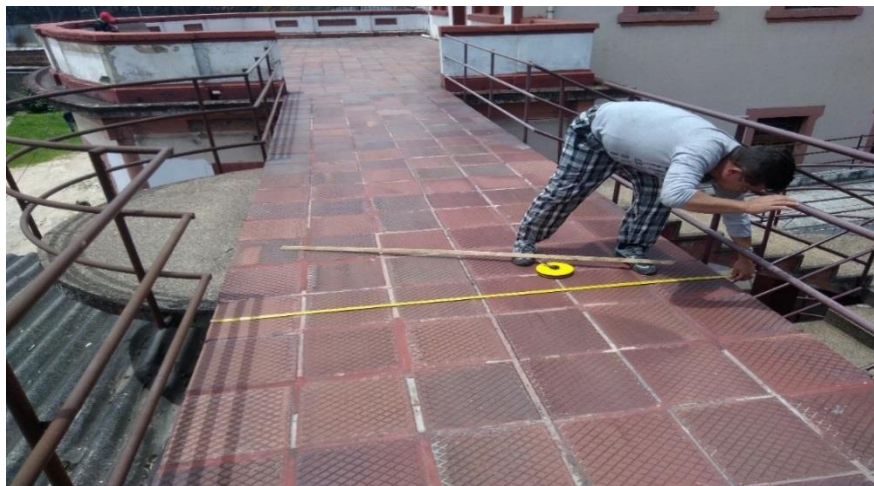
Pasillo que Une las dos Terrazas costado sur.

Nota: Ancho de 2.04 m. son dos juntas de unión. Fuente propia.

Las terrazas tienen como acabados una baldosa extruida en arcilla cocida de marca Tablón Cúcuta, donde se extrae la mejor arcilla del país, se instala con mortero y se emboquilla de igual manera con pigmento óxido de hierro, de uso exterior, pero presenta problemas de contracción y dilatación del material por los choques térmicos o cambios de temperatura llueve o hace sol, produce unos cambios muy fuertes en el material produciendo contracciones que hay que revisar.

En la figura 9 se observa el pasillo de llegada de la rampa y escalera que une las dos terrazas en concreto tiene una longitud de 10.17m x 2.04 m y es exactamente en la unión de las dos que se presentó la dilatación del material por el comportamiento diferente de las dos estructuras; la edificación original y la adecuación posterior cada una tiene sus propios movimientos y cambios térmicos que son los que se van analizar.

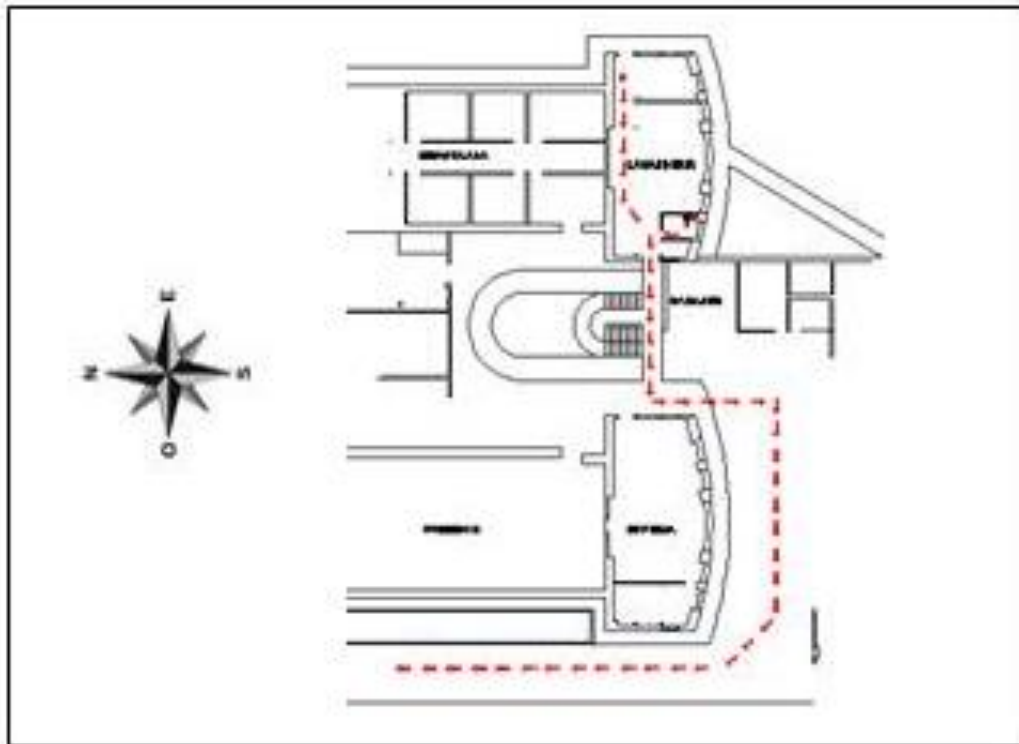
Figura 12.

Nota: Detalle rampa, Escalera y terrazas costado sur. Fuente propia.

Se presenta una lesión primaria de tipo mecánica por el movimiento que se ocasiona en la unión de las dos estructuras de la rampa y las terrazas, produce una dilatación por contracción y la expansión permitiendo el paso del agua en cantidades mínimas que atacan el material en el interior. En la figura 13 se observa los tipos de esfuerzos presentes en juntas y es lo que no se consideró en el diseño de la adecuación de la rampa, estos movimientos.
