#### Fichas de inspección vigas

| UNIVERSIDAD SANTO TOMÁS | | FACULTAD DE CIENCIAS Y TECNOLOGÍA | | | |
|---|---|---|---|---|---|
| Especialización en Patología de la Construcción | | FICHAS DE COMPORTAMIENTO ESTRUCTURAL-PROPUESTA DE INTERVENCIÓN. | | | |
| Nombre | Estudio San Francisco | Ciudad | Ibagué - Tolima | Fecha inspección | 01/03/25 |

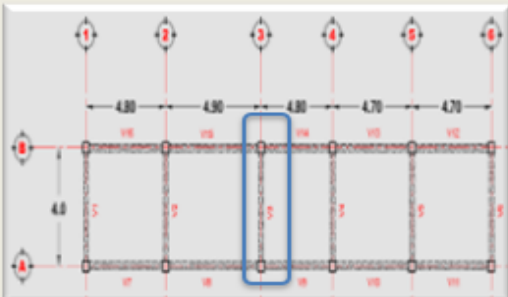
| UNIVERSIDAD SANTO TOMÁS | | FACULTAD DE CIENCIAS Y TECNOLOGÍA | | | |
|---|---|---|---|---|---|
| Se evidencian fisuras por flexión de 0,3mm aprox. en la parte central del elemento. | | | | | |
| La viga presenta patologías por filtración de agua y fisuras, posiblemente originadas por un mal curado inicial y esfuerzos mecánicos. En zona sísmica intermedia, la falta de mantenimiento agrava el contacto del acero con el ambiente, dilatando las fisuras y comprometiendo la integridad estructural. | | | | | |
| Moderado | | Agresivo con alta exposición a la humedad y al agua, por lluvia constante o filtraciones, Monóxido de carbono. | | | |

| UNIVERSIDAD SANTO TOMÁS | | FACULTAD DE CIENCIAS Y TECNOLOGÍA | | | |
|---|---|---|---|---|---|
| Realizar un seguimiento de la fisuración existente, determinando si es activa mediante la medición periódica de su longitud y abertura. Sellar las fisuras inactivas para prevenir la corrosión del acero de refuerzo. En fisuras activas, evaluar la necesidad de refuerzo estructural previo al sellado con resinas epóxicas o morteros de reparación. Reforzar el elemento sino tiene suficiente resistencia. Inspeccionar periódicamente e identificar y controlar desprendimientos. | | | | | |
| Proteger superficialmente todas las vigas de la humedad y el ambiente. Si las resistencias del concreto son correctas: Sellar las fisuras y aplicar algún protector superficial para detener la corrosión de la armadura, se recomienda utilizar pinturas elastoméricas o recubrimientos epóxicos con inhibidores de corrosión. Estos productos ofrecen alta impermeabilidad, flexibilidad para acompañar movimientos estructurales y resistencia a agentes químicos también contra la humedad y el ambiente abrasivo en el que se encuentran. Además, realizar un seguimiento periódico para detectar a tiempo nuevas fisuras y evitar daños mayores que requieran reparaciones más costosas e invasivas. | | | | | |
