UNIVERSIDAD SANTO TOMÁS  
PRIMER CLAUSTRO UNIVERSITARIO DE COLOMBIA

**Especialización Patología de la Construcción**

Estudio patológico para intervención del PUENTE VEHICULAR UF10- E077 en el  
corregimiento de Loboguerrero

Universidad Santo Tomás  
Facultad de Ingeniería Civil  
Especialización en Patología de la Construcción  
2025

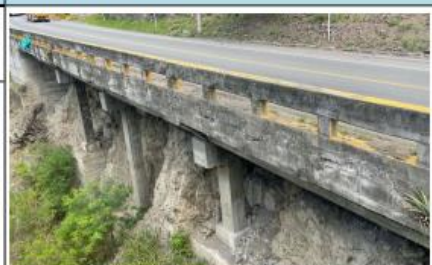
| DESCRIPCIÓN DE LA ESTRUCTURA | | | |
|---|---|---|---|
| Muros | Muro de acompañamiento en concreto reforzado y muro de el costado buenaventura -buga. | <p>Fotografía N°2 vista lateral de los cimientos</p> | <p>Fotografía N°3 vista superior de carpeta de rodadura</p> |

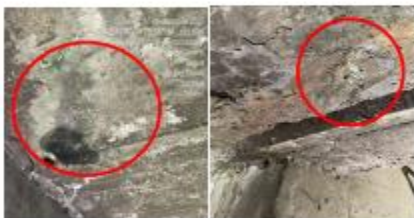
| TIPO DE FICHA | TIPO | | APLICABILIDAD DE ENSAYOS ED-END | | NORMATIVA |
|---|---|---|---|--|---|
| Método de ensayo estándar para medir la tasa de absorción de agua en concretos de cemento hidráulicos | | x | <br>Fotografía N° 1 ubicación de aplicabilidad del método de ensayo de absorción | | (ASTM C1585-20) |
