**ESTUDIO PATOLÓGICO, VULNERABILIDAD Y DE REFORZAMIENTO DE LA
ESTACIÓN DE POLICIA USAQUEN EN LA CIUDAD DE BOGOTÁ, DC**

**UNIVERSIDAD SANTO TOMÁS ABIERTA Y A DISTANCIA (VUAD)
FACULTAD DE CIENCIA Y TECNOLOGÍA
PROGRAMA DE PATOLOGÍA DE LA CONSTRUCCIÓN
BOGOTA D.C.
2020**

**TRABAJO PROFESIONAL INTEGRADO PARA OPTAR POR EL TÍTULO DE
ESPECIALISTA EN PATOLOGÍA DE LA CONSTRUCCIÓN**

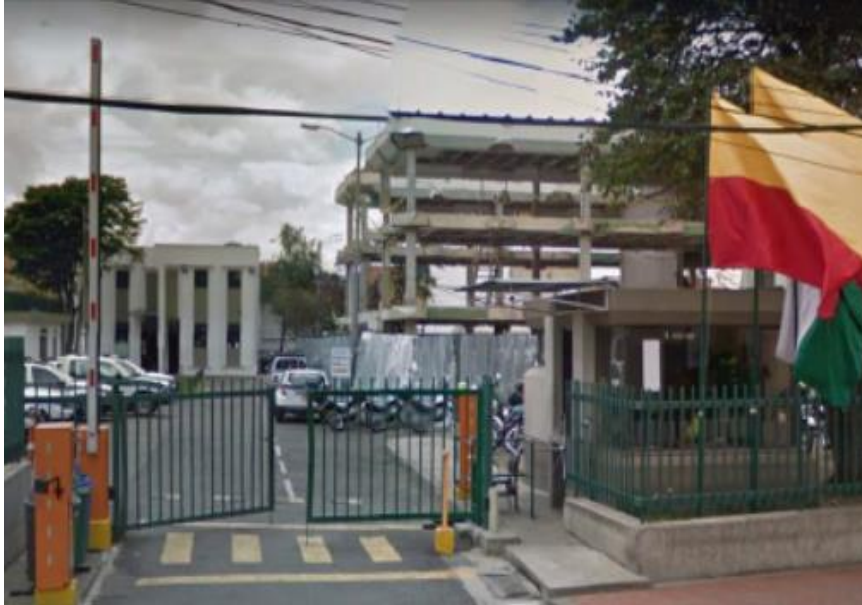
La edificación se encuentra descubierta (sin muros de fachada), y con un cerramiento en teja de zinc en el primer nivel. A simple vista se observan desprendimientos en algunos acabados de la cubierta.

Fotografía 1 Vista global de la edificación, Fuente: Policía Nacional de Colombia

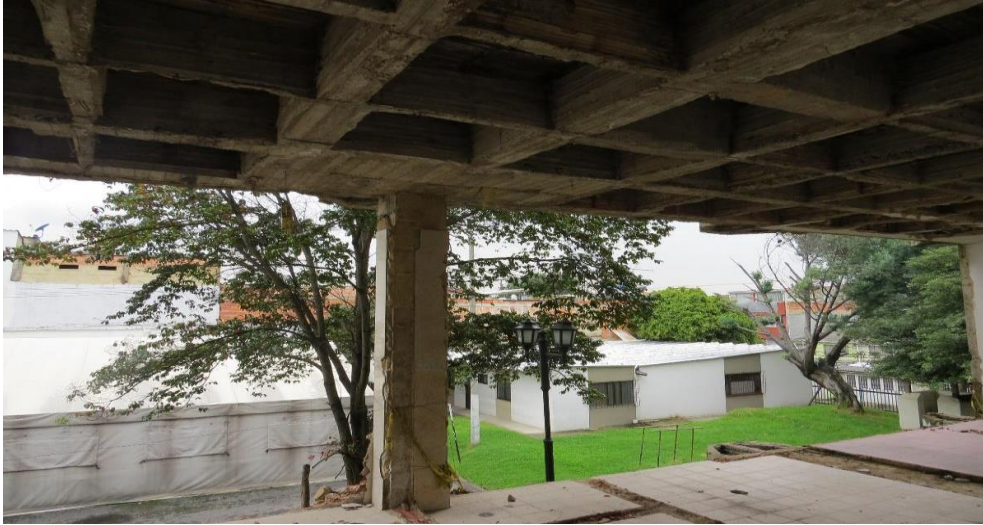
La separación entre columnas en ambos sentidos de la edificación es de aproximadamente 7.20 metros.

Fotografía 2 Sistema de resistencia sísmica, Fuente: Propia

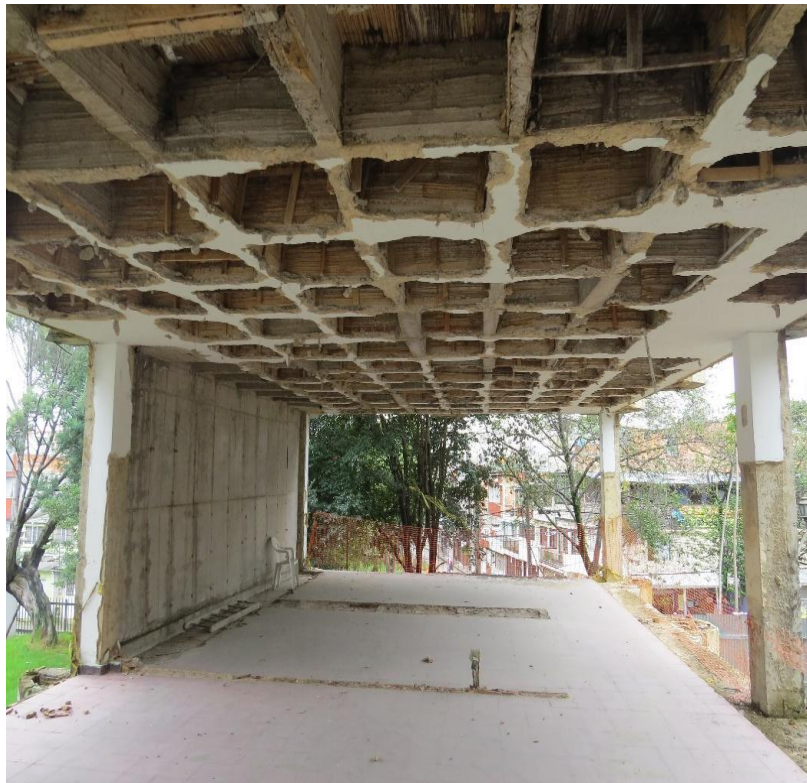
Fotografía 3 Fotografía Piso 2, Fuente: propia

La sección transversal de las columnas tiene variaciones entre 40 y 60 cm en todos los niveles de la edificación; estos elementos evidencian desprendimientos de pañetes y acabados, pero no se ve comprometido en ninguno de los casos el concreto estructural.

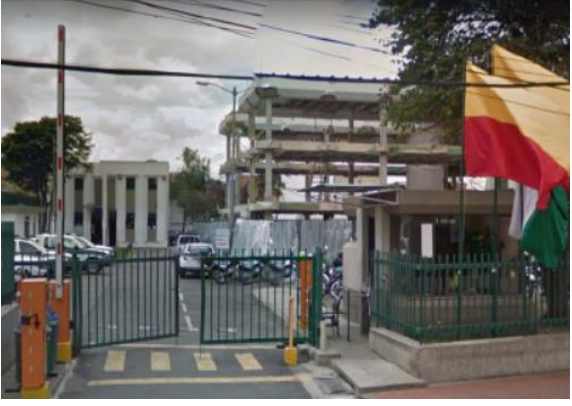
Normativa actual	De acuerdo a la fecha de realización del presente documento la norma vigente es la Norma sismo resistente 2010 (NSR-10).
	La edificación fue desalojada en el año 2010 porque se presentaron diferentes grietas y

Antecedentes:	fisuras en las fachadas que generaban desconfianza y pánico en el personal que laboraba allí.
EN LA EDIFICACIÓN Y/O CONSTRUCCIÓN CIVIL	
Tipo de Cimentación:	Zapatas aisladas unidas con vigas de amarre de concreto reforzado.
Altura:	10.10 m (según planos arquitectónicos originales).
Área (número de pisos):	Área por piso 945 m ² . Tres (3) pisos.
Estado general de la construcción:	Tiene un grado moderado de deterioro. En completo abandono.
Información existente:	Planos arquitectónicos, registro fotográfico de lesiones en 2010 y estudio de suelos.
Fidelidad de los planos:	Alta
Constancia del estado del paciente:	<p>Las fotografías presentadas a lo largo de este documento corresponden a visitas técnicas realizadas por el personal encargado. En la siguiente imagen se presentan el estado del paciente.</p>

<p>Fotografía 11. Estado del paciente, Fuente: Policía Nacional de Colombia</p>

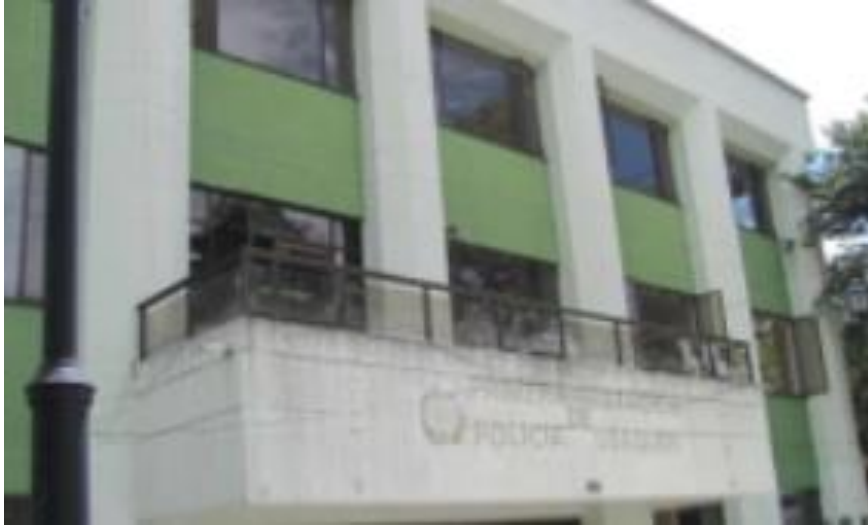
Fotografía 12. Fachada 1 Fachada principal, Fuente: Policía Nacional de Colombia

En la fachada principal se podía observar un balcón aproximado de 1.2 m con un antepecho en mampostería, y en la zona superior un marco de aluminio con vidrio.

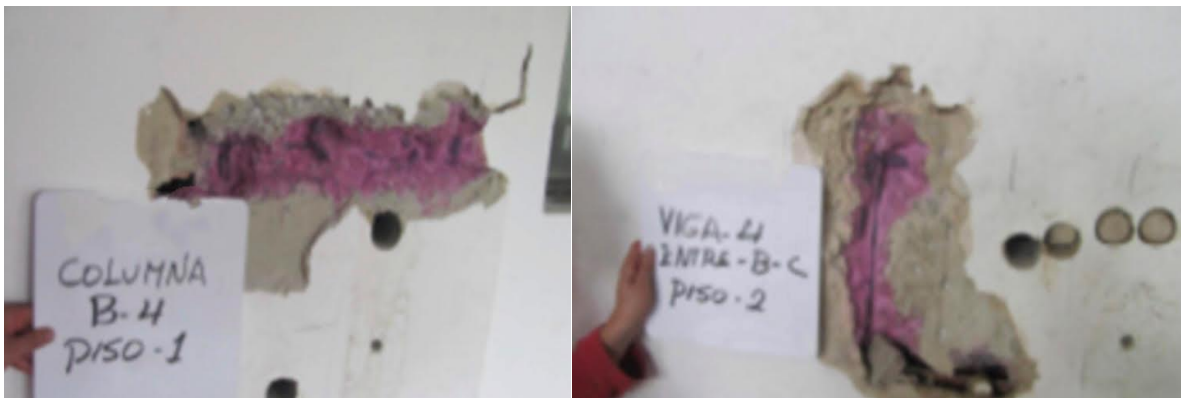
Fotografía 8 Ensayo de carbonatación in situ (columnas y vigas), fuente: Propia

Se llevaron a cabo 23 mediciones de carbonatación tomadas directamente sobre las regatas realizadas para la verificación de refuerzo. Para este ensayo se usó un indicador de pH del concreto utilizando una disolución al 1% de fenolftaleína en alcohol etílico o en agua destilada.

De las anteriores gráficas se puede concluir que la carbonatación no es un problema que haya o pueda afectar a la estructura en años futuros. Esto también se pudo verificar en campo ya que después de realizadas las regatas no se encontró ningún refuerzo con síntomas de corrosión u oxidación.

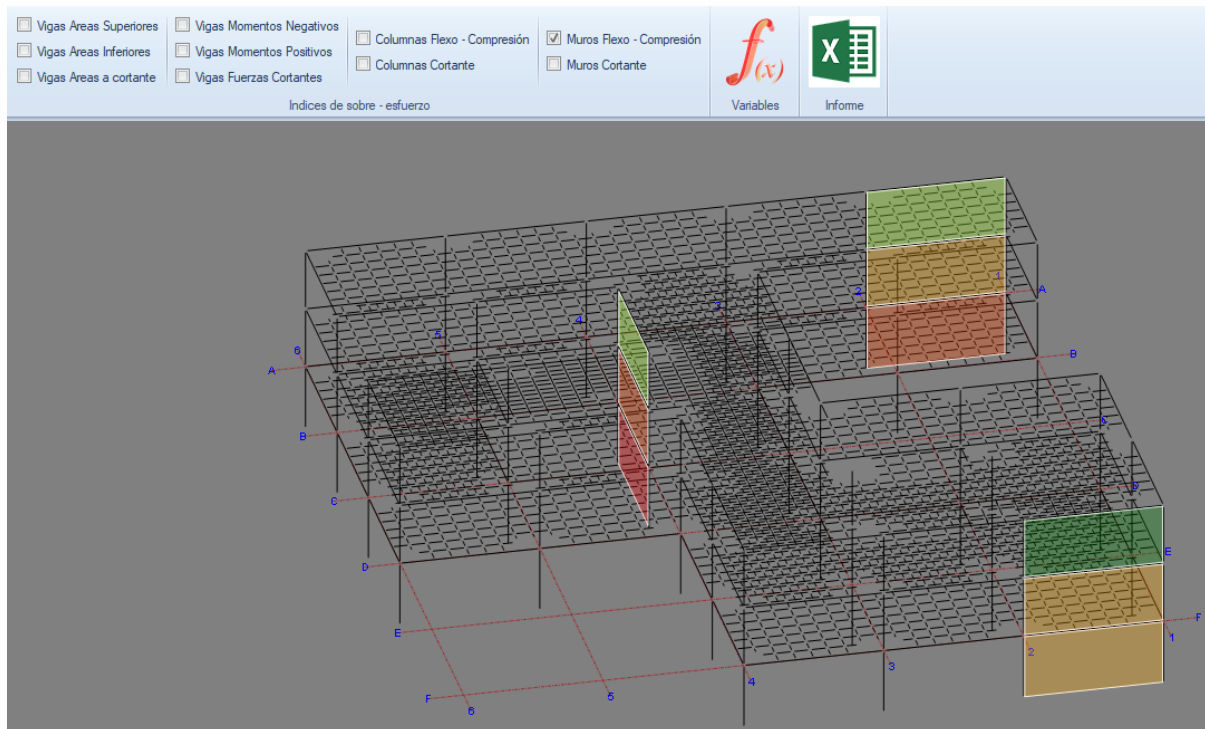
Modelo 5. Índice de sobreesfuerzo flexo-compresión (muros), fuente: Propia

En la siguiente imagen se presentan los índices de sobreesfuerzo obtenidos para los muros de concreto con respecto a flexo-compresión:

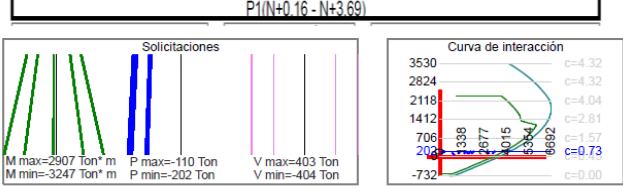
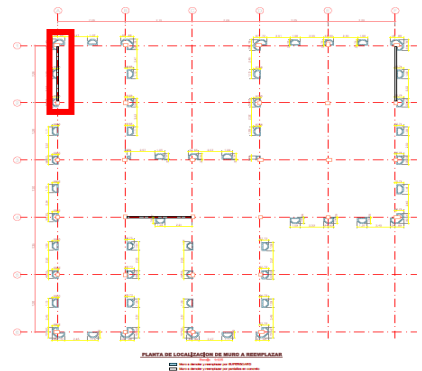
<p>Nivel: N+0.16 Esesor=0.2 L=7.2 H=3.13 Reforzo en el alma : 62 #5@0.20 m (ρ=1.00%) Reforzo en el borde : 10#5@2.13% #3 Longitud=0.4 Esesor=0.6 Reforzo horizontal : 2 #4 @ 0.3 Borde= E#3 b=0.52 h=0.32 g=0.10 (ρ=0.43%)</p>

<p>Datos de diseño $F_{pc}=31.8$ (Mpa) Par M/P diseño = 3174 Ton* m / 133 Ton Eficiencia = 0.87 ok $C_{max}=0.726$ m Para P=202 Ton (C límite = 3.22 m) L confinada=0.40 m No requiere elemento de borde confinado Estribos: 3#0.04 2#0.04 3#0.04 M nominal=4217 Ton* m V nominal=1347 Ton Max Vc+Vs=526 Ton e cortante=0.6 $eV_c=133$ Ton $eV_s=156$ Ton $V_u=403$ Ton !!! V Max permitido = 404 Ton V Max=404 Ton !!! $P_t=0.43\% > 0.25\%$ ok S Ref. Htal = 0.30 m < 0.45 m ok $P_l=1.00\% > 0.12\%$ ok P total vertical=0.99% P borde=2.13% S Ref. Vcal = 0.20 m < 0.45 m ok N capas por norma = 2 ok</p>

<p>Comentarios</p> <p>Dentro de la revisión de los muros se tuvieron en consideración las columnas de los extremos y su refuerzo, ya que se encuentran adosados entre sí y aportan capacidad a flexión. El índice de sobreesfuerzo obtenido para el diseño a flexo-compresión es de 0.87, pero la fuerza cortante de diseño (V_u) supera el valor que puede resistir el muro ($\Phi V_c + \Phi V_s$) de acuerdo al refuerzo existente en este muro.</p>

Observaciones	
Requiere reforzamiento a corte para cumplir con las solicitaciones futuras de la estructura.

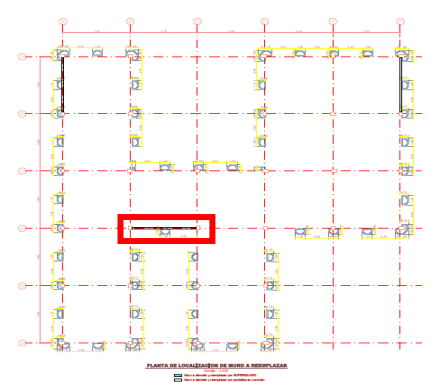
<p style="text-align: center;">PLANTA DE LOCALIZACIÓN DE MURO A REFORZARSE</p>

<p>Datos de diseño Fpc=31.8(Mpa) Par MIP diseño =4639 Ton* m/-182 Ton Eficiencia = 1.08 !!! C_{lim}=1.267 m Para P=299 Ton (C_{lim}=0.433 m) L confinada=0.40 m No requiere elemento de borde confinado Estribos: 38@0.04 2@0.04 38@0.04 M nominal=4894 Ton* m V nominal=1563 Ton Max Vc+Vs=546 Ton a cortante=0.6 aVc =153 Ton aVs=156 Ton Vu=601 Ton !!! V Max permitido=694 Ton V Max=603 Ton !!! La sección no puede resistir el cortante de 603.1245 Ton P_h=0.43% > 0.25% ok S Ref. Htal=0.30 m < 0.45 m ok P_l=1.33% > 0.12% ok P total vertical=1.30% P borde=2.55% S Ref. Vcal=0.15 m < 0.45 m ok N capas por norma = 2 ok</p>

Comentarios	
		<p>Dentro de la revisión de los muros se tuvieron en consideración las columnas de los extremos y su refuerzo, ya que se encuentran adosados entre sí y aportan capacidad a flexión. El índice de sobreesfuerzo obtenido para el diseño a flexo-compresión es de 1.08 y la fuerza cortante de diseño (Vu) supera el valor que puede resistir el muro (ΦVc+ΦVs) de acuerdo al refuerzo existente en este muro.</p>	
Observaciones			
Requiere reforzamiento a flexo-compresión y corte para cumplir con las solicitaciones futuras de la estructura.

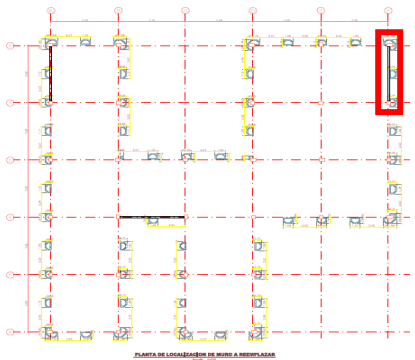
<p>Datos de diseño Fpc=31.8(Mpa) Par M/P diseño =2382 Ton* m/-127 Ton* m Eficiencia =0.66 ok C_u max=0.713 m Para P=193 Ton (C_u) L confinada=0.40 m No requiere elemento de borde confinado Estribos: 38o/0.04 2o/0.04 38o/0.04 M_u nominal=190 Ton* m V_u nominal=1339 Ton Max V_u=524 Ton a cortante=0.6 aVc =128 Ton aVs=158 Ton Vu=295 Ton !!! V_u Max permitido =404 Ton V_u Max=299 Ton ok P_t =0.43% > 0.25% ok S Ref. Htal =0.30 m < 0.45 m ok P_t =1.00% > 0.12% ok S Ref. Vocal =0.20 m < 0.45 m ok N capas por norma = 2 ok</p>		Comentarios

<p>Dentro de la revisión de los muros se tuvieron en consideración las columnas de los extremos y su refuerzo, ya que se encuentran adosados entre sí y aportan capacidad a flexión. El índice de sobreesfuerzo obtenido para el diseño a flexo-compresión es de 0.66, pero la fuerza cortante de diseño (Vu) supera el valor que puede resistir el muro ($\Phi V_c + \Phi V_s$) de acuerdo al refuerzo existente en este muro.</p>	
Observaciones			
Requiere reforzamiento a corte para cumplir con las solicitaciones futuras de la estructura.

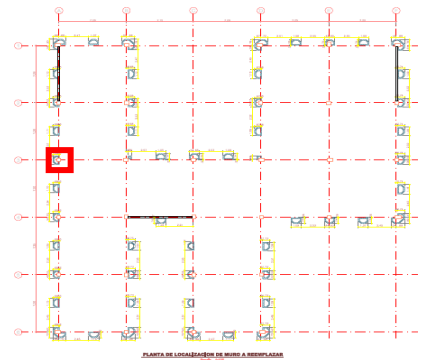
<p style="text-align: center; font-size: small;">PLANTA DE LOCALIZACIÓN DE MURO A REFORZAR</p>

Comentarios	
		<p>El índice de sobreesfuerzo obtenido para el diseño a flexo-compresión es de 1.01 para esta columna.</p>	
Observaciones			
<p>Requiere reforzamiento a flexo-compresión para cumplir con las solicitaciones futuras de la estructura.</p>

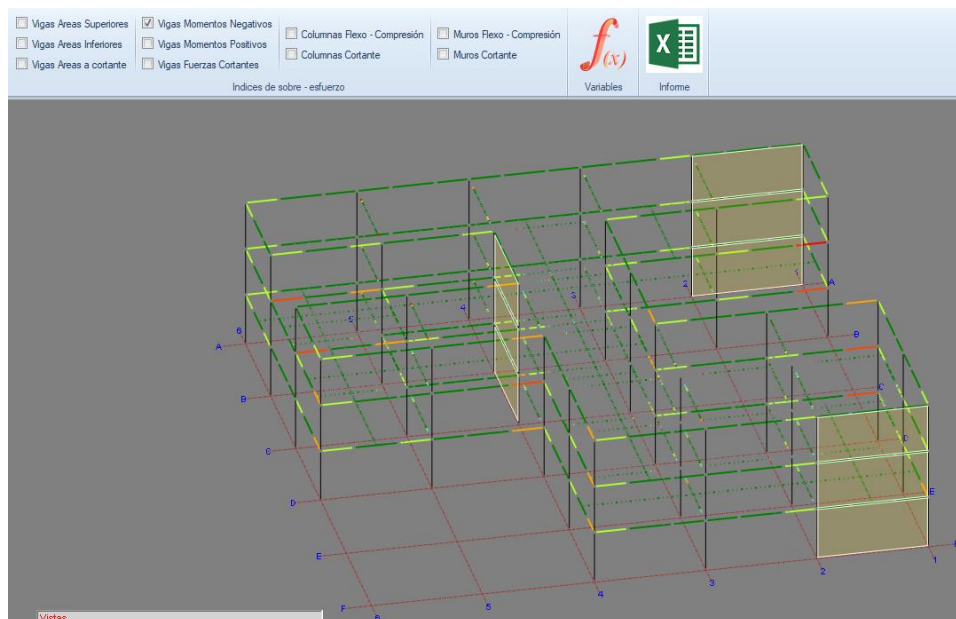
Modelo 8. Índice de sobreesfuerzo momentos negativos (vigas), fuente: Propia

Se realiza también el análisis de las vigas aéreas de la estructura, donde, de acuerdo a los resultados obtenidos, las vigas de 20x40 y algunas de 10x40 necesitan reforzamiento. Los resultados se presentan a continuación:

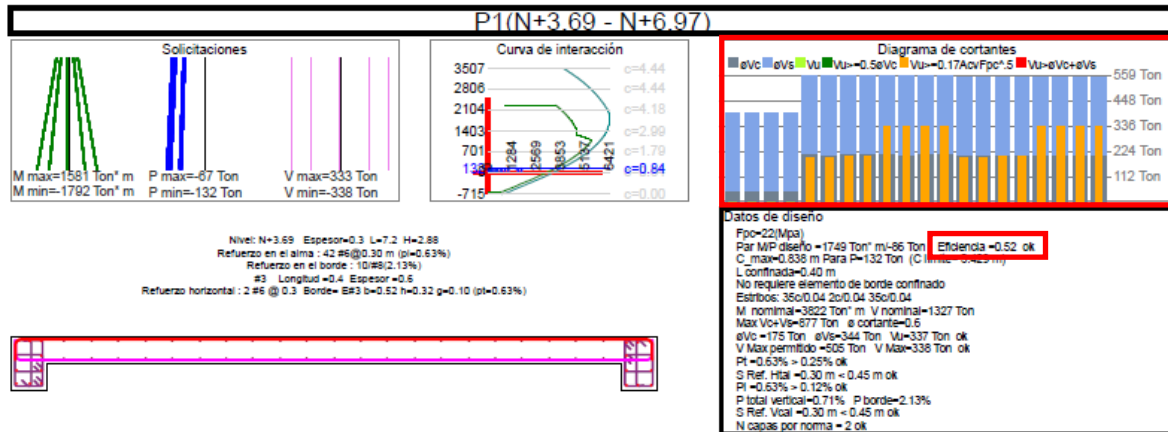
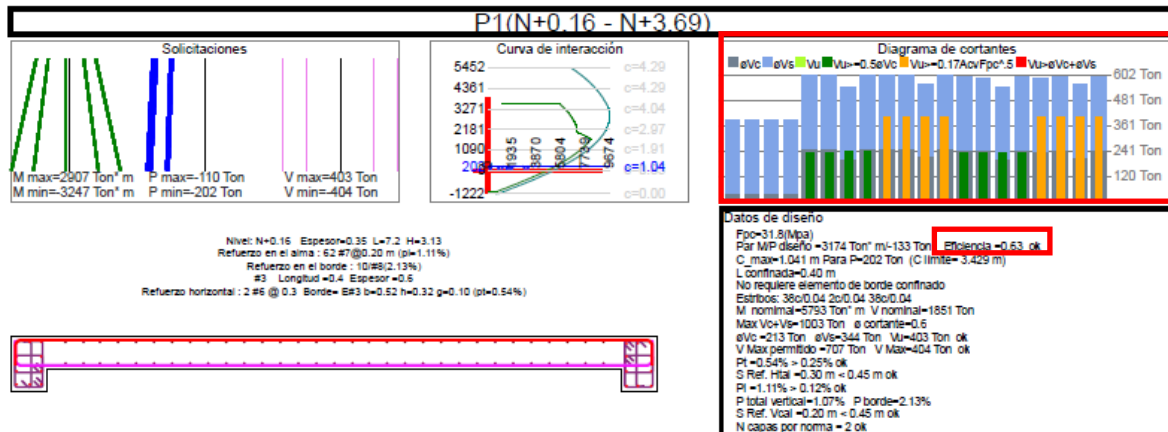
M1

Como se pudo observar en los rectángulos rojos, el reforzamiento cumple para momentos flectores y fuerzas cortantes, por ende, este tipo de reforzamiento es muy viable.

Modelo 11. Modelación reforzamiento muro alternativa 1, fuente: Propia

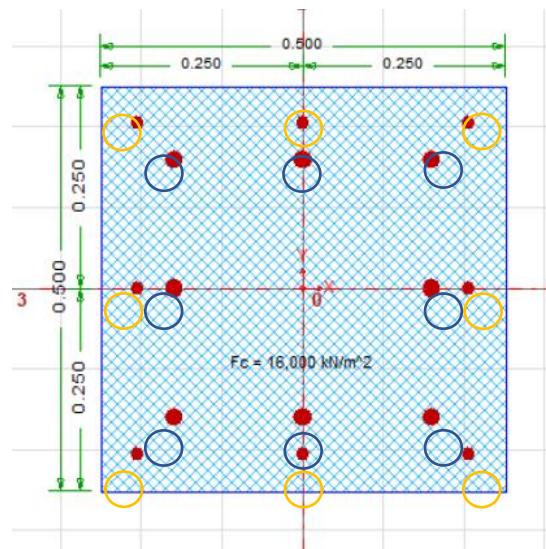
Ilustración 20. Reforzamiento en columnas de concreto, Fuente: propia

Como se puede evidenciar durante la etapa de vulnerabilidad se encontró que se requieren reforzar 2 columnas (A-3 y B-2) a flexión en el segundo piso. Ambas columnas tienen la misma sección transversal 40x40 y su índice de sobreesfuerzo es muy similar 1.01 y 1.02. Bajo estos precedentes se toma como criterio revisar únicamente la columna con mayores solicitaciones y realizar su respectivo reforzamiento.

El reforzamiento consiste en ampliar la sección de la columna 10 cm en ambos sentidos e instalar barras longitudinales (8#4) dispuestas de la siguiente forma:

Círculo azul=refuerzo existente (8#6)

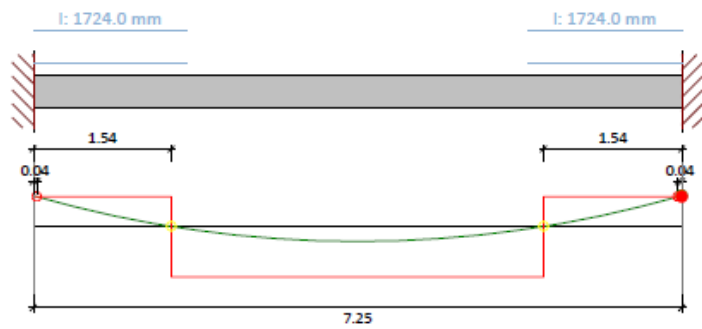
Ilustración 24. Reforzamiento en vigas FRP a flexión, Fuente: Propia

- ϕ -Mn (Sección no reforzada) = -69.55 kN-m
- Mu (Cargas previstas) = -71.84 kN-m
- ϕ -Mn (Sección reforzada) = 85.98 kN-m

Refuerzo FRP. Tipo de flexión: Negativa
 Refuerzo FRP principal (Pegado) ldf: 360.5 mm
 3 x Sika CarboDur® S626

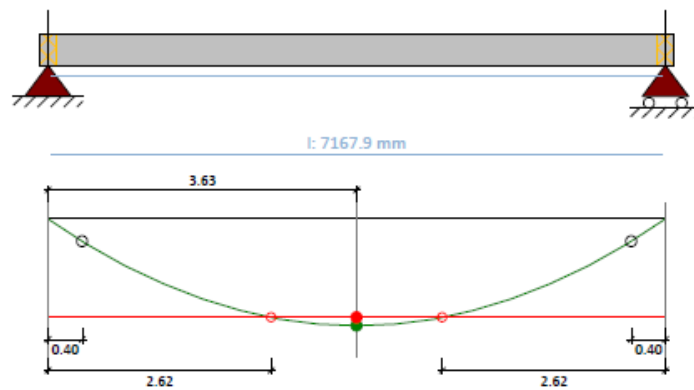
Ilustración 26. Reforzamiento en vigas FRP a flexión, Fuente: Propia

- $M_{cr} = 5.46 \text{ kN}\cdot\text{m}$
- $\phi \cdot M_n$ (Sección no reforzada) = 24.19 kN·m
- M_u (Cargas previstas) = 26.28 kN·m
- $\phi \cdot M_n$ (Sección reforzada) = 29.28 kN·m

VT 10X40 (flexión)

Reforzamiento FRP principal (Pegado) ldf: 360.5 mm
1 x Sika CarboDur® S626
