DIAGNÓSTICO DEL ESTADO DE LA CICLORUTA PARA LA INTEGRACIÓN DEL  
SISTEMA DE BICICLETAS COMPARTIDAS ENTRE UNIVERSIDADES DEL  
SECTOR CHAPINERO

UNIVERSIDAD SANTO TOMÁS  
FACULTAD DE INGENIERÍA CIVIL  
INGENIERÍA CIVIL

Trabajo de grado presentado como requisito para optar el título de

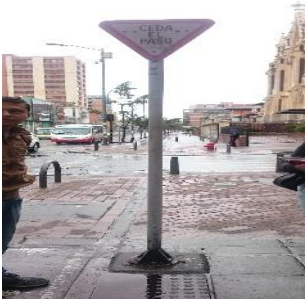
| IDENTIFICACIÓN Y DIAGNOSTICO DE SEÑALIZACIÓN VERTICAL EN LA CICLORUTA DE LA CARRERA 13 ENTRE LA CALLE 40 A LA 51 LOCALIDAD DE CHAPINERO | | | | | | |
|---|---|---|---|---|---|---|
| 1 | K0+ | 6,25 | Reglamentaria | SR-02 | NO | <p><b>CEDA EL PASO.</b> La señal está ubicada al costado oriental sentido sur-norte, no cumple con las condiciones de óptimas de visibilidad debido a la presencia de residuos de pegamento a causa de la publicidad.</p> |

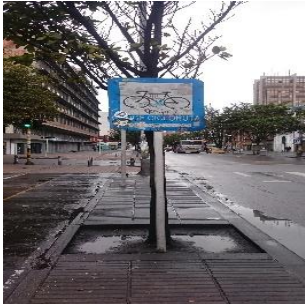
| IDENTIFICACIÓN Y DIAGNOSTICO DE SEÑALIZACIÓN VERTICAL EN LA CICLORUTA DE LA CARRERA 13 ENTRE LA CALLE 40 A LA 51 LOCALIDAD DE CHAPINERO | | | | | | |
|---|---|---|---|---|---|---|
| | K0+ | 74,42 | Informativa | SI-11 | NO | <p><b>CRUCE DE CICLORUTA.</b> La señal está ubicada al costado occidental sentido norte-sur, no es visible debido a la presencia de grafitis.</p> |

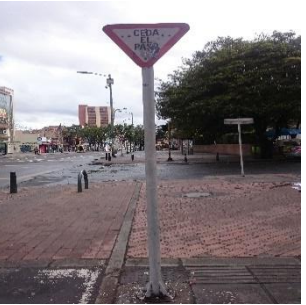
| 2 | K0+ | 110,23 | Reglamentaria | SR-02 | NO | <p><b>CEDA EL PASO.</b> La señal está ubicada al costado oriental sentido sur-norte, no cumple con las condiciones de visibilidad debido a la presencia de stickers y suciedad.</p> |

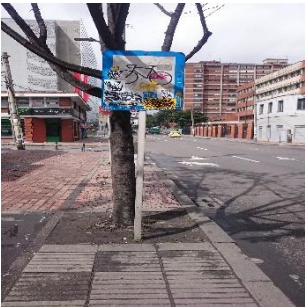
| 3 | K0+ | 292,58 | Informa<br>tiva | SI-11 | NO | | <b>CRUCE DE CICLORUTA</b><br>La señal está ubicada al costado occidental sentido sur-norte, se encuentra obstruida por la presencia de suciedad, stickers y residuos de pegamento |

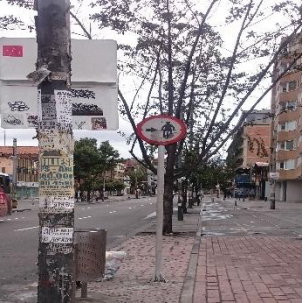
| | K0+ | 299,93 | Reglam<br>entaria | SRC-01 | NO | | <b>CONSERVE LA DERECHA.</b><br>La señal está ubicada al costado occidental sentido sur-norte, no cumple con las condiciones de visibilidad debido residuos de pegamento. |

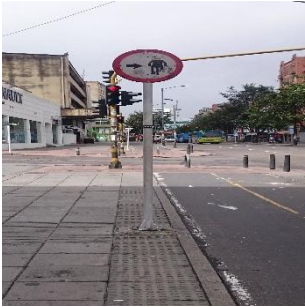
| | K0+ | 412,15 | Reglam<br>entaria | SRC-01 | NO | | <b>CONSERVE LA DERECHA.</b><br>La señal está ubicada al costado oriental sentido norte-sur, no cumple con las condiciones de visibilidad debido a la presencia de stickers y suciedad. |

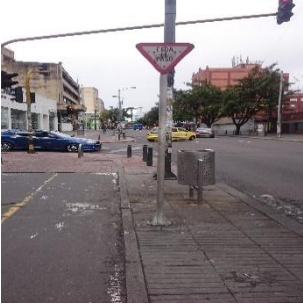
| 5 | K0+ | 416,75 | Reglam<br>entaria | SR-02 | NO | | <b>CEDA EL PASO.</b><br>La señal está ubicada al costado occidental sentido norte-sur, no cumple con las condiciones de visibilidad debido a la presencia de suciedad y letras borrosas. |

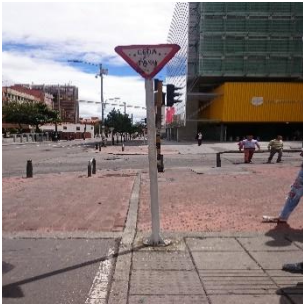
| | K0+ | 445,81 | Reglam<br>entaria | SR-02 | NO | | <b>CEDA EL PASO.</b><br>La señal está ubicada al costado oriental sentido sur-norte, no cumple con las condiciones de visibilidad debido a residuos de pegamento y letras borrosas. |

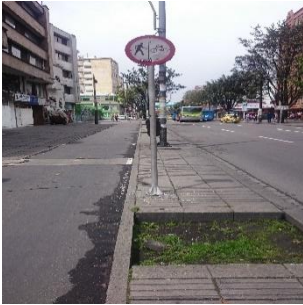
| | K0+ | 464,66 | Reglam<br>entaria | SRC-03 | NO | | <b>CIRCULACIÓN NO COMPARTIDA.</b><br>La señal está ubicada al costado occidental sentido norte-sur, la simbología se encuentra borrosa y con residuos de pegamento |

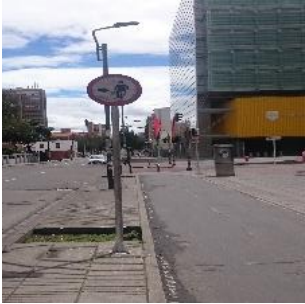
| 6 | K0+ | 464,66 | Reglamentaria | SRC-01 | NO | <p><b>CONSERVE LA DERECHA.</b><br/>La señal está ubicada al costado occidental sentido sur-norte, no cumple con las condiciones de visibilidad debido a la presencia de residuos de pegamento y suciedad.</p> |

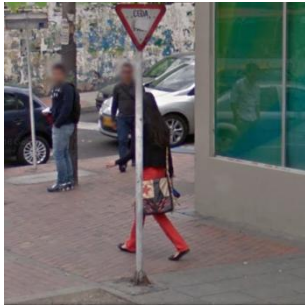
| | K0+ | 559,09 | Reglamentaria | SR-02 | NO | <p><b>CEDA EL PASO.</b><br/>La señal está ubicada al costado oriental sentido sur-norte, no cumple con las condiciones de visibilidad debido a la presencia de suciedad, letras borrosas y grafiti.</p> |

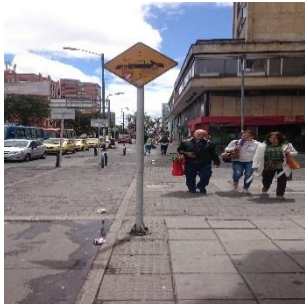
| | K0+ | 608,33 | Preventiva | SPC-01 | NO | <p><b>VEHÍCULOS EN LA CICLORRUTA.</b><br/>La señal está ubicada al costado oriental sentido sur-norte, presenta stickers y residuos de pegamento debido a esto no cumple con las condiciones de visibilidad.</p> |

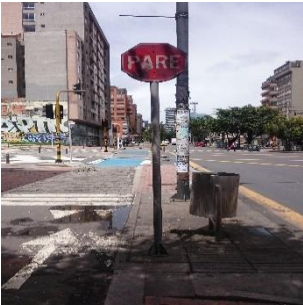
| | K0+ | 632,43 | Reglam<br>entaria | SR-01 | NO | <p><b>PARE.</b><br/>La señal se encuentra ubicada al costado occidental sentido norte sur, no cumple con las condiciones de visibilidad debido a que presenta residuos de pegamento y suciedad, a causa de ello no se observan algunas letras que componen la señal,</p> |

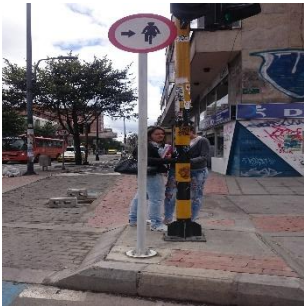
| | K0+ | 644,83 | Reglam<br>entaria | SRC-01 | SI | <p><b>CONSERVE LA DERECHA.</b><br/>La señal está ubicada al costado oriental sentido sur-norte, se encuentra en buenas condiciones con respecto a estructura, forma y visibilidad.</p> |

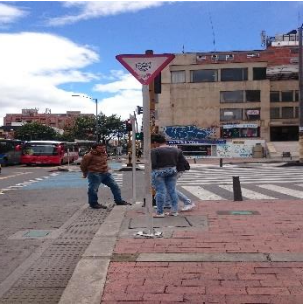
| 7 | K0+ | 670,73 | Reglam<br>entaria | SR-02 | NO | <p><b>CEDA EL PASO.</b><br/>La señal está ubicada al costado oriental sentido sur-norte, no cumple con las condiciones de visibilidad debido a que presenta stickers por tanto no se observan las letras de la señal en su totalidad.</p> |

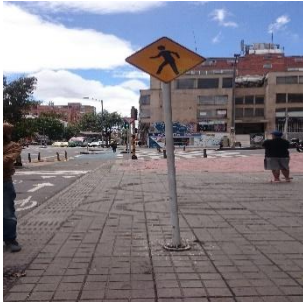
| | K0+ | 682,13 | Preventiva | SP-46 | SI | <p><b>ZONA DE PEATONES.</b><br/>La señal está ubicada al costado oriental sentido sur- norte, y se encuentra en buenas condiciones con respecto a estructura, forma y visibilidad.</p> |

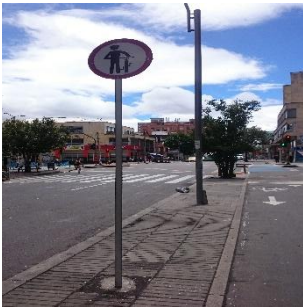
| | K0+ | 685,13 | Reglamentaria | SRC-02 | SI | <p><b>OBLIGATORIO DESCENDER DE LA BICICLETA.</b><br/>La señal está ubicada al costado occidental sentido sur-norte, se encuentra en buenas condiciones con respecto a estructura, forma y visibilidad.</p> |

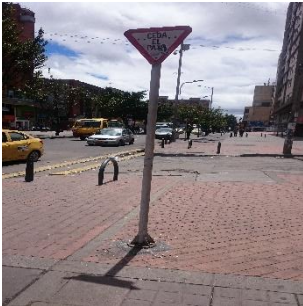
| 8 | K0+ | 750,03 | Reglamentaria | SR-02 | NO | <p><b>CEDA EL PASO.</b><br/>La señal está ubicada al costado oriental sentido sur-norte, no cumple con las condiciones de visibilidad debido a la presencia de stickers y suciedad.</p> |

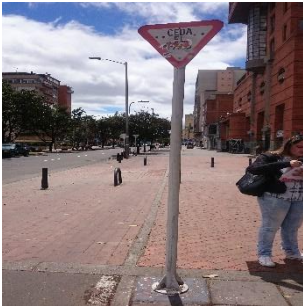
| 9 | K0+ | 812,88 | Reglam<br>entaria | SR-02 | NO | | <b>CEDA EL PASO.</b><br>La señal está ubicada al costado oriental sentido sur-norte, no cumple con las condiciones de visibilidad debido a la presencia de stickers y suciedad. |

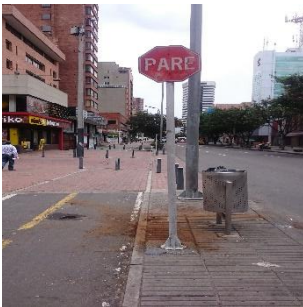
| | K0+ | 841,88 | Reglam<br>entaria | SR-01 | SI | | <b>PARE.</b><br>La señal está ubicada al costado occidental sentido norte-sur, se encuentra en buenas condiciones con respecto a estructura, forma y visibilidad. |

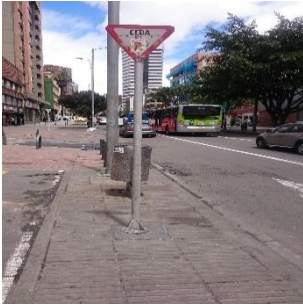
| 10 | K0+ | 896,78 | Reglam<br>entaria | SR-02 | NO | | <b>CEDA EL PASO.</b><br>La señal está ubicada al costado occidental sentido norte-sur, no cumple con las condiciones de visibilidad debido a la presencia de stickers y suciedad. |

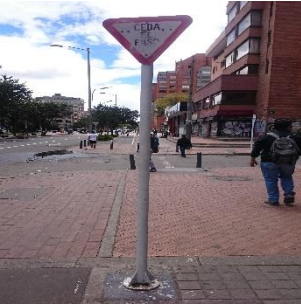
| 11 | K0+ | 924,08 | Reglam<br>entaria | SR-02 | NO | | <p><b>CEDA EL PASO.</b><br/>La señal está ubicada al costado oriental sentido sur-norte, no cumple con las condiciones de visibilidad debido al desgaste de las letras en la señal,</p> |

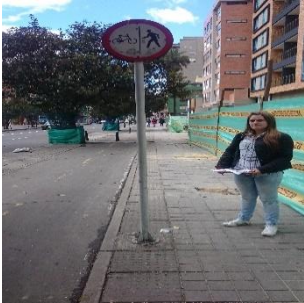
| 12 | K1+ | 080,28 | Reglam<br>entaria | SRC-03 | NO | | <p><b>CIRCULACIÓN NO COMPARTIDA.</b><br/>La señal está ubicada al costado oriental sentido sur-norte, se encuentra residuos de pegamento y suciedad.</p> |

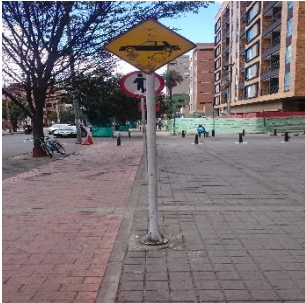
| | K1+ | 104,78 | Prevent<br>iva | SPC-01 | NO | | <p><b>VEHÍCULOS EN LA CICLORRUTA.</b><br/>La señal está ubicada al costado oriental sentido sur-norte, presenta residuos de pegamento debido a esto no cumple con las condiciones de visibilidad.</p> |

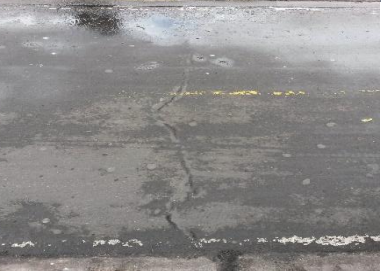
| | K0 + 181,9 | FT | BAJA | 2 | 0,3 | | <p>La fisura mostrada en la imagen hace referencia a una fisura transversal en todo el carril bidireccional con un grado de severidad bajo.</p> |

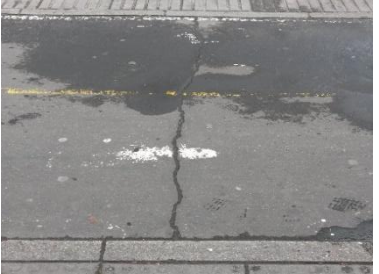
| | K0 + 336,56 | FT | BAJA | 2 | 0,2 | <p>La fisura mostrada en la imagen hace referencia a una fisura transversal en todo el carril bidireccional con un grado de severidad bajo.</p> |

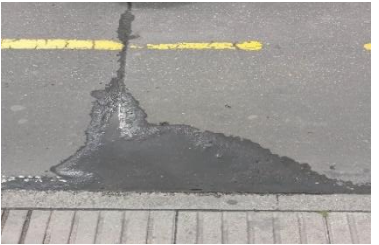
| | K0 + 355,9 | HUN | BAJA | 2 | 0,4 | <p>Hundimiento de 2 cm de profundidad con respecto a la rasante y con una severidad baja, acompañado de fisura transversal en todo el carril bidireccional causando poca vibración al medio de transporte.</p> |

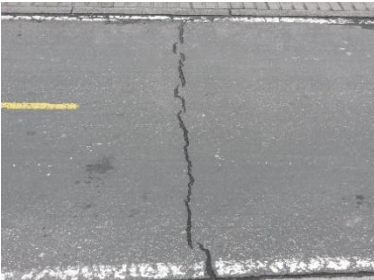
| 5 | | K0 + 406,25 | FT | BAJA | 2 | 0,2 | <p>La fisura mostrada en la imagen hace referencia a una fisura transversal en todo el carril bidireccional con un grado de severidad bajo.</p> |

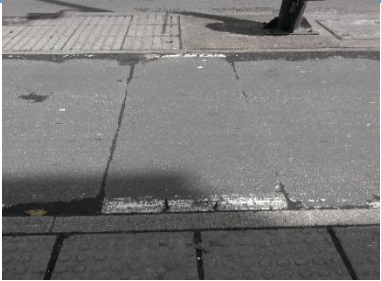
| | | K0 + 471,51 | AB | BAJA | 2 | 0,65 | <p>En la imagen se puede observar que se presenta una deformación de abultamiento con una severidad baja según el manual para la inspección visual de pavimentos.</p> |

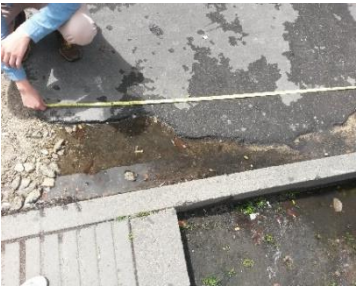
| 6 | K0 + 559,89 | BCH | MEDIA | 2,6 | 0,5 | 0,05 | | Bache con una profundidad de 5 cm con referencia a la rasante, por lo cual se estima en un grado de severidad Media. |

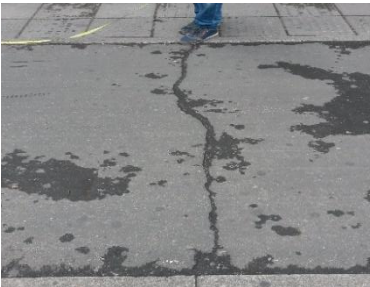
| | K0 + 568,74 | FT | MEDIA | 2 | 0,2 | | | La fisura mostrada en la imagen hace referencia a una fisura transversal en todo el carril bidireccional con un grado de severidad medio |

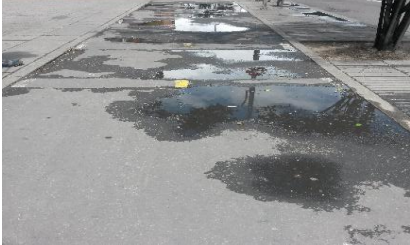
| | K0 + 718,73 | BCH | ALTO | 2 | 10,8 | 0,05 | <p>En la figura se presentan una serie de baches que afectan la seguridad del usuario, el bache de mayor profundidad es de 5cm por lo cual está en un grado de severidad alto</p> |

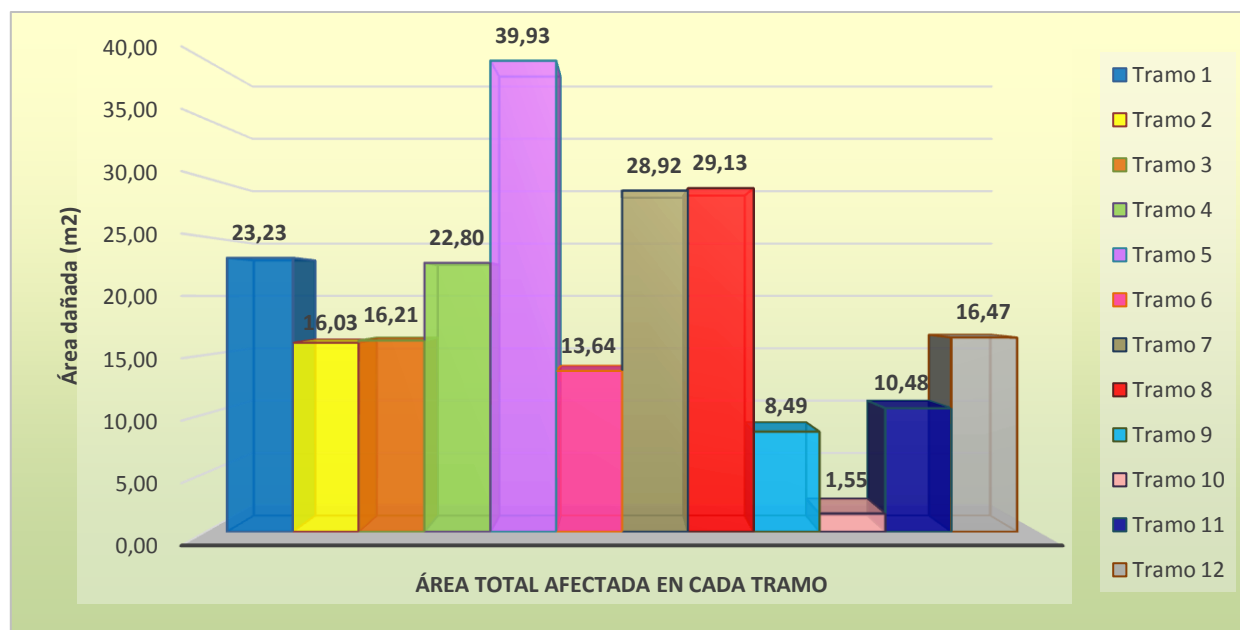
Gráfica 7 Área afectada por tramos

Como se puede observar en la gráfica 7, el área más afectada es el tramo 5 con un área de afectación de 39,93 m² y el tramo 10 es el menos afectado con 1,55 m² de área afectada.

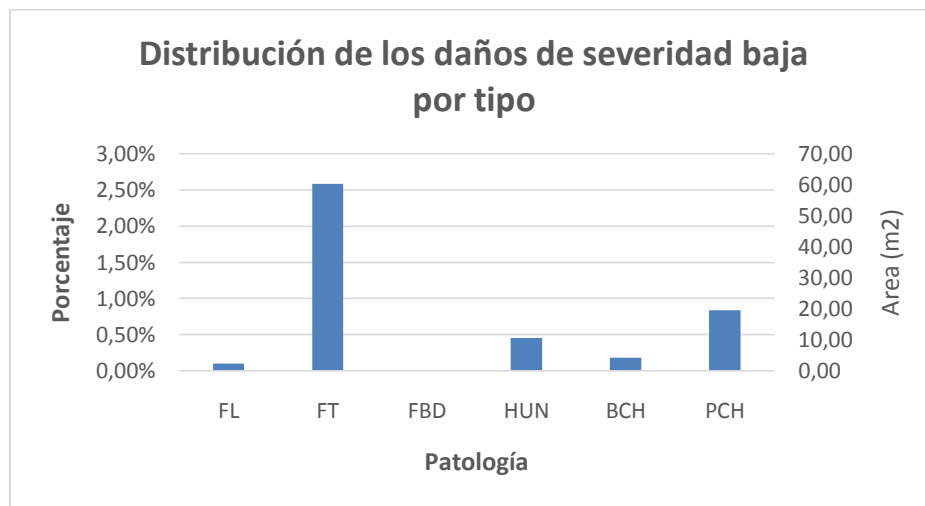
Gráfica 8 Distribución de los daños de severidad baja por tipo

La gráfica 8 muestra que los daños de severidad baja en el tramo de estudio son en su mayoría fisuras transversales con un área afectada de 60,26 m<sup>2</sup> lo cual indica que sus aberturas no superan 1mm y seguida por los parches con un área afectada de 19,46 m<sup>2</sup> con lo cual se concluye que los parches están en buena condición y desempeñan su función satisfactoriamente no ocasionan cambios bruscos en el bici-usuario ni afectando de manera relevante la seguridad vial.

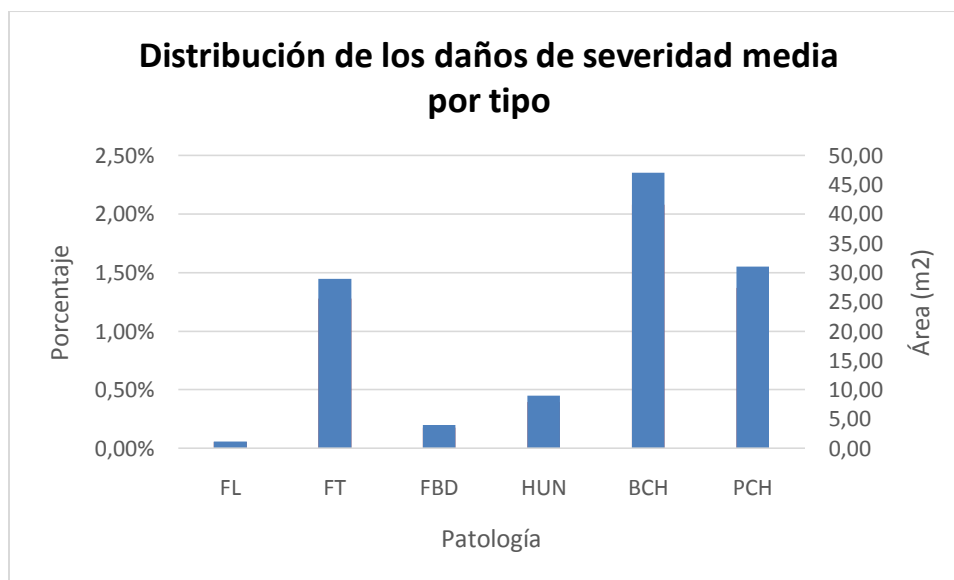
Gráfica 9 Distribución de los daños de severidad Media por tipo

La gráfica 9 muestra los daños ocasionados en el tramo con severidad media son en su mayoría los baches con un porcentaje de afectación de 2,08%, parches con 1,37% y fisuras transversales con 1,28%, las cuales generan molestias y una mayor vibración en el biciusuario generando incomodidad.

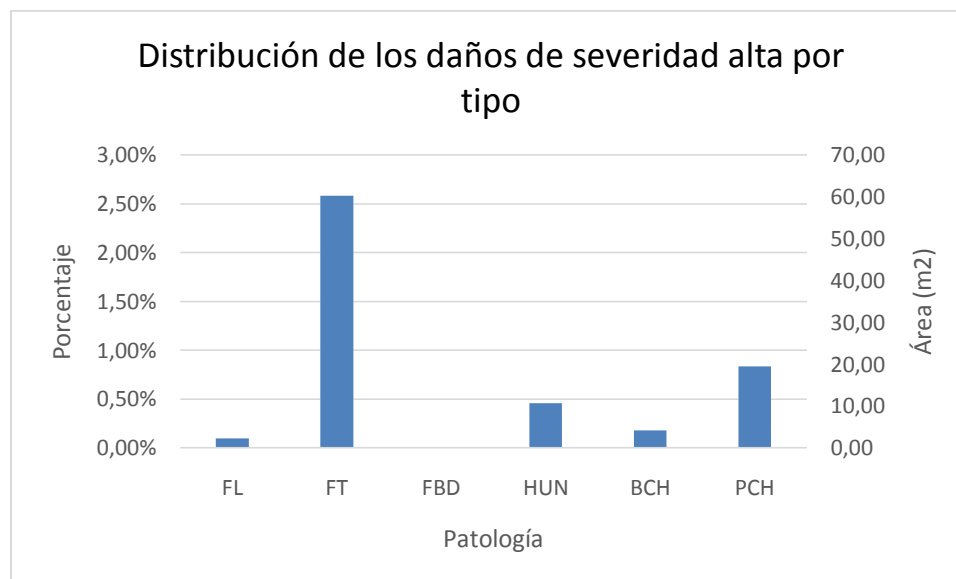
Gráfica 10 Distribución de los daños de severidad alta por tipo

Como se puede observar en la gráfica 10 siguen predominando las fisuras transversales, ésta vez con aberturas mayores a 3mm generando cambios bruscos en el usuario y afectando de gran manera la seguridad tanto del biciusuario como de peatones y automóviles que transitan por la zona.

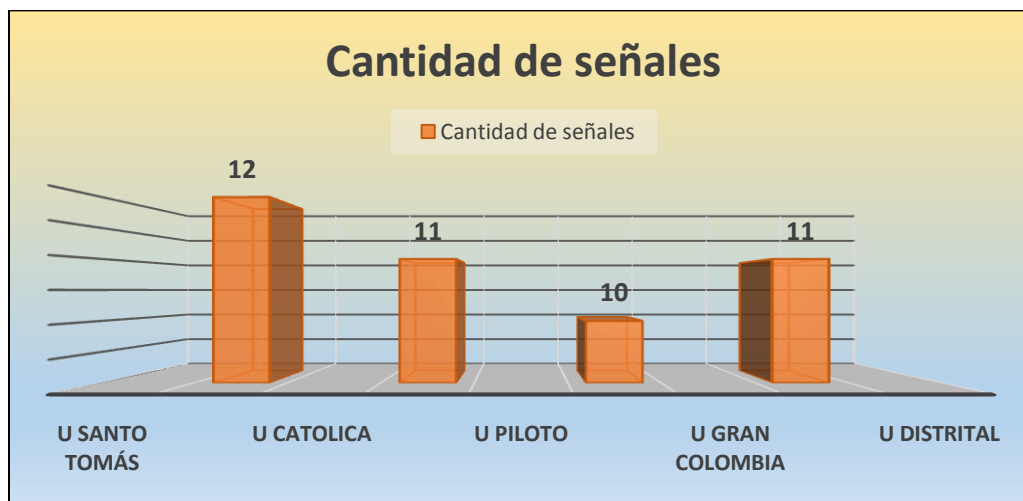
Gráfica 25: Cantidad de señales entre las universidades del estudio de caso

En la gráfica 25 se puede observar que el tramo con menos señales está comprendido entre la Universidad Piloto y la Gran Colombia con 10 señales, sin embargo aunque el tramo con más señales se encuentra entre la Universidad Santo Tomás y la Universidad Católica, las señales no se encuentran en buen estado ni cumplen con las condiciones establecidas en el Manual de Señalización Vial 2015 Colombia, por lo cual se establece que en todo el tramo de estudio, la cantidad de señales existentes requieren de un proceso de recuperación para que cumplan con las necesidades de la cicloruta.
