**INFORME DE PASANTÍA APOYO TÉCNICO Y SUPERVISIÓN DE OBRAS  
CIVILES ASIGNADAS POR PARTE DE LA ALCALDÍA-SECRETARÍA DE  
INFRAESTRUCTURA DE LA CIUDAD DE TUNJA**

UNIVERSIDAD SANTO TOMÁS SECCIONAL TUNJA  
FACULTAD DE INGENIERÍA CIVIL  
TUNJA  
2019

Trabajo de pasantía presentado para obtener el título de Ingeniero Civil

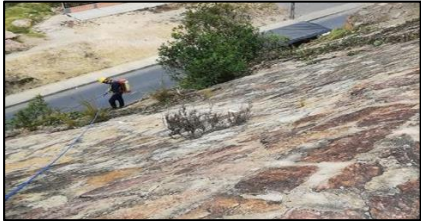
| Descripción | Registro Fotográfico |
|---|---|
| <p>Para la fumigación de las especies vegetales y la eliminación del enraíce se utilizó una fumigadora operada por un obrero, la cual contenía herbicida que ayudaría a matar y a erradicar dichas especies.</p> | |

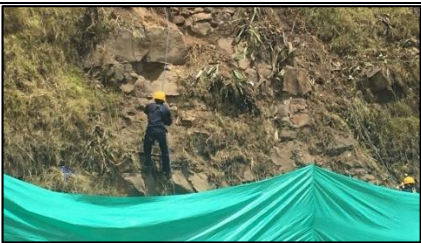
| Descripción | Registro Fotográfico |
|---|---|
| <p>Esta actividad se realizó por 2 trabajadores verificando el cumplimiento de los elementos de protección (Casco, tapabocas, guantes de carnaza, botas punta de acero y camisa reflectoras)</p> | |

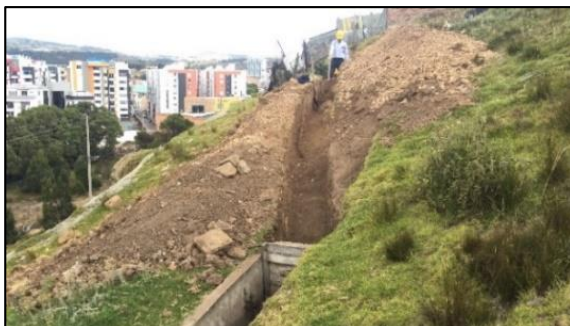
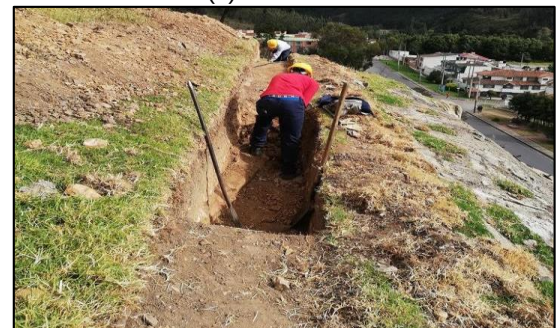
Ilustración 7: Excavación para Zanja de Coronación.  
(a) (b)

Se realizó el apoyo a la supervisión en la excavación destinada para la zanja de coronación la cual se desarrolló a lo largo de todo el alineamiento modificado. En la ilustración 7 (a) y (b), se observa la excavación de la zanja, la cual se realizó por 2 trabajadores, los cuales disponían de los elementos de protección: Casco, tapabocas, botas de protección, gafas protectoras.

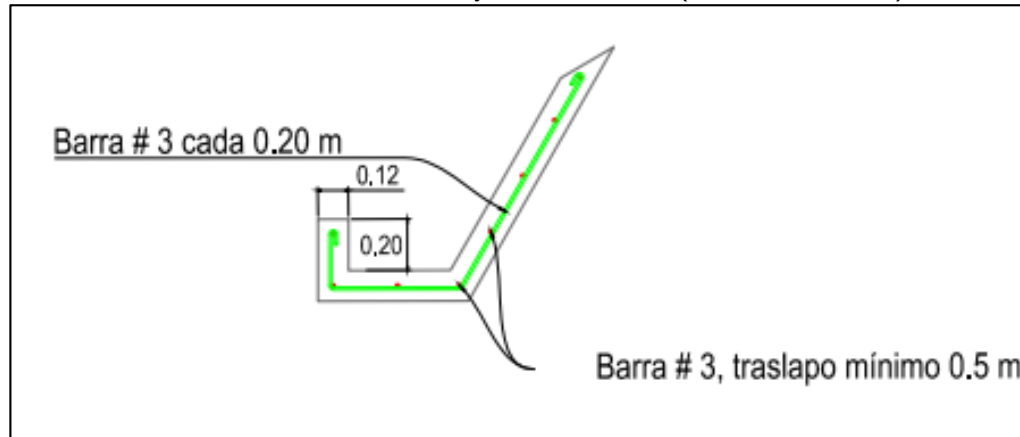
Ilustración 9: Diseño de la zanja de coronación (acero de refuerzo).

Se realizó el apoyo a la supervisión del armado de acero de refuerzo de la zanja de coronación, en la que se contó con 2 trabajadores para la ejecución de esta actividad, contando con los elementos de protección personal. En la ilustración 9 se observa el diseño de la zanja de coronación, en la que se utilizaron barras No 3, con un diámetro de 3/8", traslapo de 50 cm, las cuales permiten el refuerzo transversal; el refuerzo longitudinal de la zanja se trabajó con barras No 3 a 20 cm cada una. Se realizó la medición del espaciamiento del refuerzo longitudinal por parte del pasante, la cual fue de 20 cm cada una según lo especificado en el diseño, por lo cual cumple. En las ilustraciones 10, se puede apreciar el armado de acero en obra.

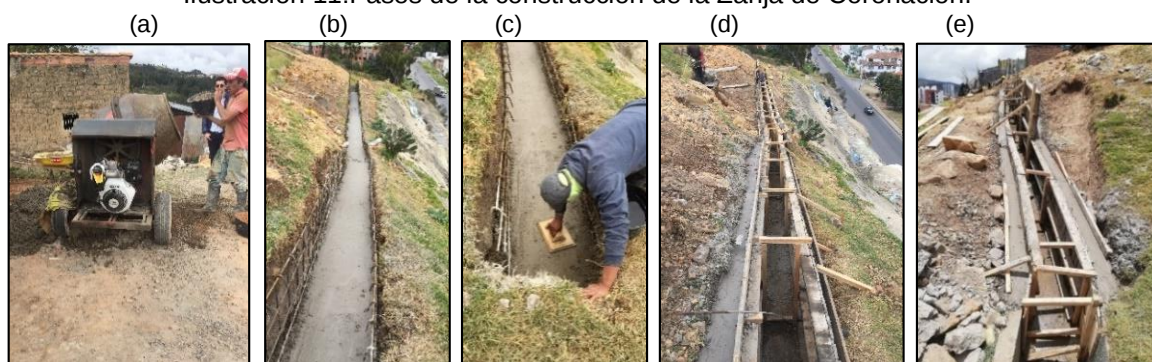
Ilustración 11: Fases de la construcción de la Zanja de Coronación.

Se realizó el apoyo a la supervisión del mezclado y fundida del concreto en obra el cual tuvo un diseño en la resistencia a la compresión de 21 MPa (3000 PSI) y un asentamiento recomendado de 3" (7.62cm). El cemento utilizado fue de la empresa Argos, la arena proveniente de la cantera de Combita- Boyacá y los agregados gruesos de Larrota-Cucaita, Boyacá, con un tamaño de 1". En las ilustraciones 11, se observa: (a) mezclado del concreto con ayuda de la Mixer, (b) fundición del piso de la zanja de coronación, (c) nivelación del piso, (d) encofrado (formaletas de dimensiones de 0.70x1.40m y tabla chapa de 0.175x0.017x2.7m para los lugares donde no era posible colocar las camillas) cumpliendo con el título C.6.1 diseño de encofrados de la NSR-10, y (e) fundición con concreto mezclado en obra.

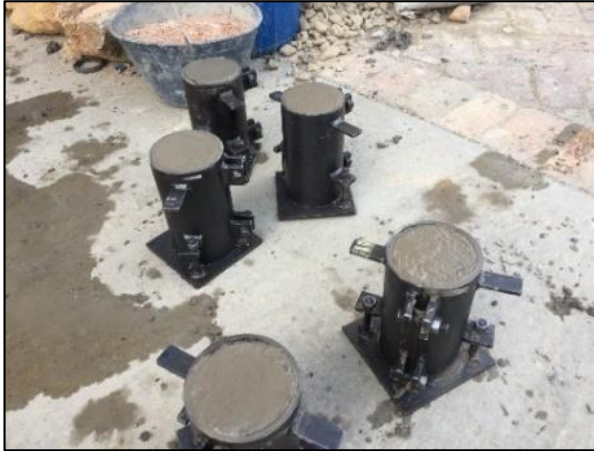
Ilustración 12:Elaboración de cilindros en concreto.

Inicialmente se colocó el concreto en el molde en 2 capas de igual volumen; la primera capa fue apisonada introduciendo la varilla hasta el fondo del molde 25 veces, mientras que la segunda capa se apisonó atravesando la varilla 1” (2.54cm) la primera capa. Para esta labor se utilizó una varilla lisa de 5/8”, con 60 cm de largo y uno de sus bordes redondos; después de compactar las capas se dieron 15 golpes con el martillo de caucho alrededor del molde con el fin de cerrar los vacíos dejados por la varilla; finalmente se protegieron las muestras de la intemperie, con el fin de que no perdieran humedad. En la ilustración 12 se observa la elaboración de los cilindros en concreto para utilizarlos en el cálculo de la resistencia a la compresión a los 7, 14, 21 y 28 días de edad.

Se realizó el fallo de los cilindros con base en la NTC 673 (ICONTEC, 2010) de ensayo de resistencia a la compresión de especímenes cilíndricos en concreto. La resistencia del concreto a los 28 días con un solo ensayo realizado en la Universidad Santo Tomás, fue de 16.26 MPa (2358 PSI) equivalente a 77.4% de la resistencia esperada, (Tabla 3); con base en el comentario del título CR.5.6.3.3 de la NSR-10, la resistencia obtenida para ensayos individuales debe ser menor que  $f'_c$  en más de 3.5 MPa; por tanto los cilindros fallados, con una resistencia esperada de 21MPa (3000 PSI) equivalente al 100%, no se considera satisfactorio, ya que la resistencia tendría que haber dado mayor o igual a 17.5 MPa. Por tanto, se procedió a revisar los ensayos tomados por parte de la interventoría de la obra, en la cual se da una resistencia a los 28 días de 21.31 MPa (3091.6 PSI) equivalente a 103.4%, por lo que la resistencia a la compresión es satisfactoria (Tabla 4); Dichos cilindros fueron fallados en APP Control Ingeniería S.A.S.

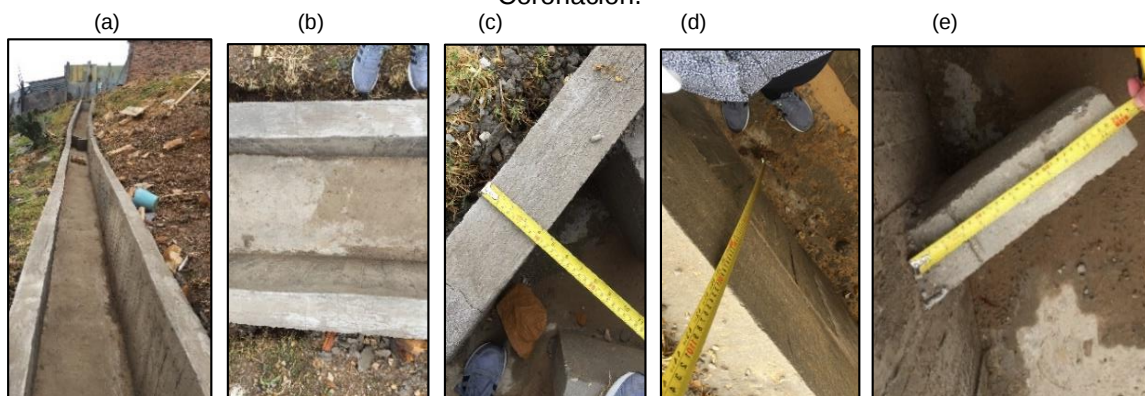
Ilustración 13: Terminación de la construcción y verificación de las medidas de la Zanja de Coronación.

Se culmina la construcción de la zanja de coronación con el desencofrado a la semana de su fundida. Se verificaron las medidas de la zanja por parte del pasante, observando en las ilustraciones 13: (a) obra desencofrada, (b) vista superior de la zanja, (c) espesor de zanja de coronación (10cm), (d) altura del costado superior de la zanja 1m, y (e) dissipadores de energía, dimensiones: Ancho: 30 cm, Altura de 30 cm, Espesor de 10 cm, cumpliendo con el diseño propuesto.

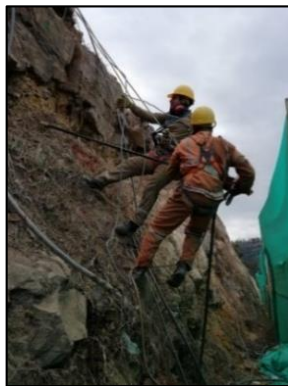
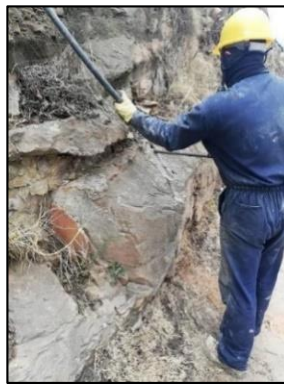
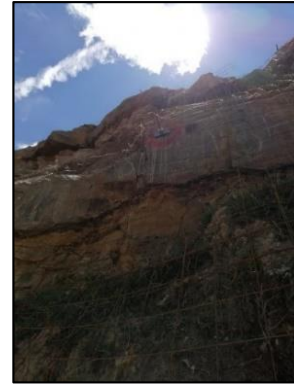
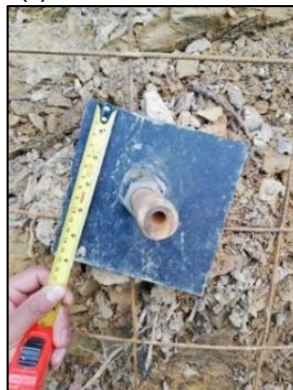
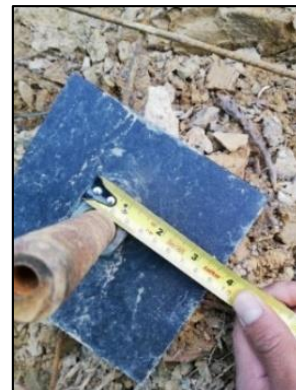
Ilustración 15: Secuencia para la instalación de pernos.

con la mezcla fresca; los pernos fueron asegurados mediante el uso de platinas (de 15 cm x 15 cm) y tuercas de 7/8 de pulgada hexagonales, tal como se muestra en la siguiente secuencia de ilustraciones 15 (a) perforación, (b) fundida, (c) asegurada con platinas, (d) verificación de las dimensiones de platina, y (e) verificación de dimensiones de la tuerca.

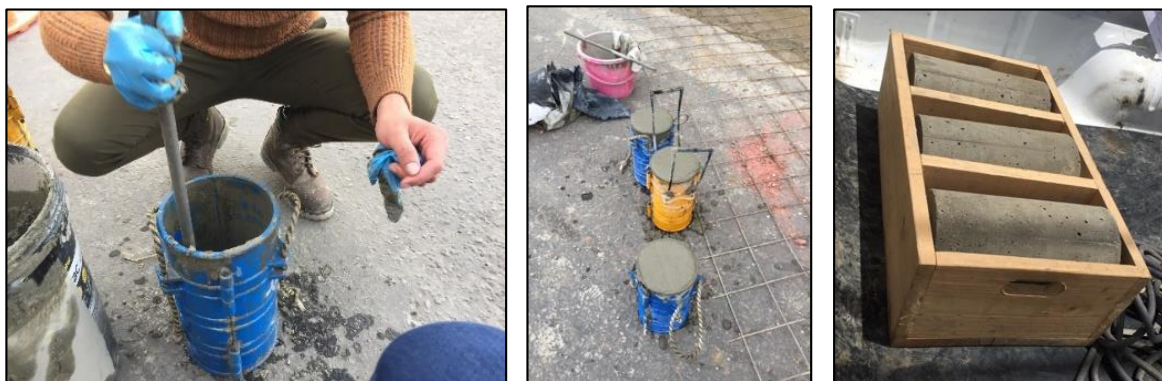
Ilustración 20:Elaboración en obra de Cilindros en concreto- Resistencia 3000PSI.

Los resultados obtenidos de 3 cilindros elaborados el 16 de octubre de 2018 se observan en la tabla 7. La resistencia a compresión del concreto utilizado en el lanzado a la edad de 28 días alcanzó una resistencia máxima de 3253.7 PSI equivalente al 108.5% de la resistencia esperada.

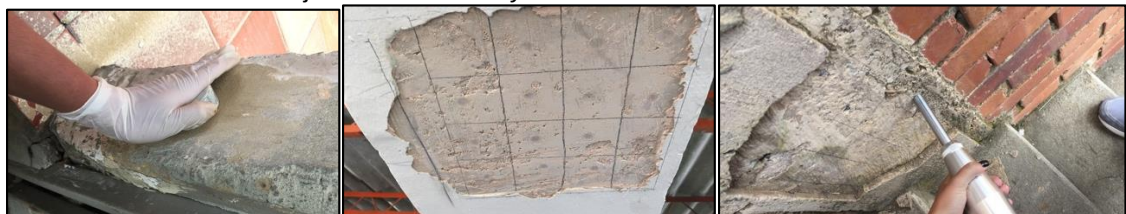
Ilustración 24: Ejecución del ensayo de martillo de rebote o esclerómetro.

Para cada elemento estructural se tomaron 16 rebotes con el esclerómetro para posteriormente obtener un índice de rebote promedio, el cual sirvió mediante una correlación para la determinación de la resistencia del concreto. (Ver Anexo D.6) En

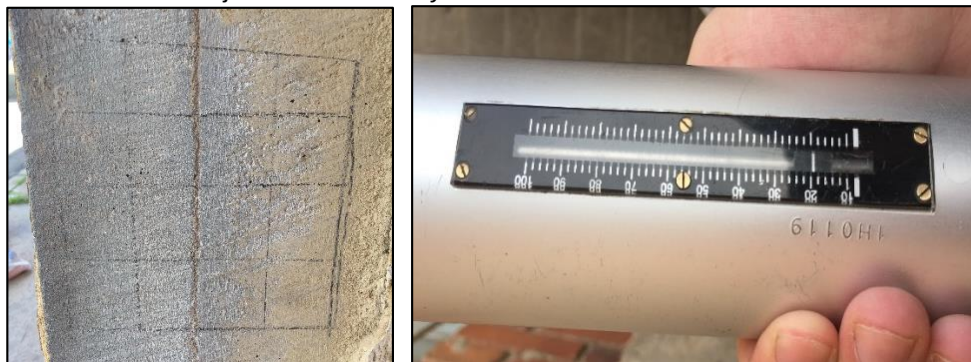
Ilustración 27:Ejecución del ensayo de martillo de rebote o esclerómetro.

Para cada elemento estructural se tomaron 16 rebotes con el esclerómetro para posteriormente obtener un índice de rebote promedio, el cual sirvió mediante una correlación para la determinación de la resistencia del concreto. (Ver Anexo E.6) En la tabla 11 se observan los resultados obtenidos en el ensayo del esclerómetro, en la cual se observa que la máxima resistencia a la compresión a una edad mayor de los 28 días fue de 23.35 MPa (3335.63 PSI).

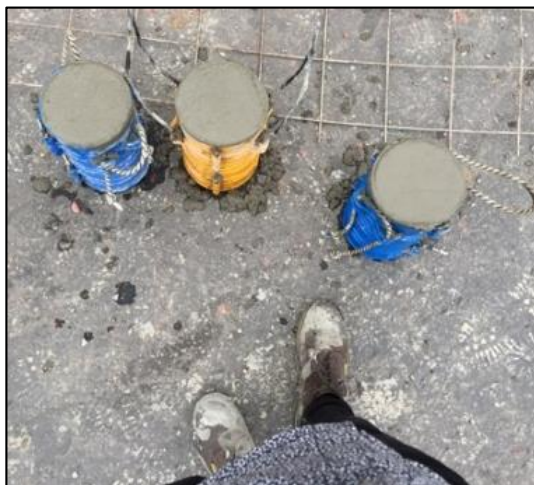
Ilustración 33: Elaboración de Cilindros del concreto lanzado- Talud el Dorado.

Los resultados obtenidos de 3 cilindros elaborados el 24 de julio de 2018, por parte del pasante en apoyo a la supervisión realizada por la alcaldía, se observan en la tabla 12. La resistencia a compresión del concreto utilizado en el lanzado a la edad

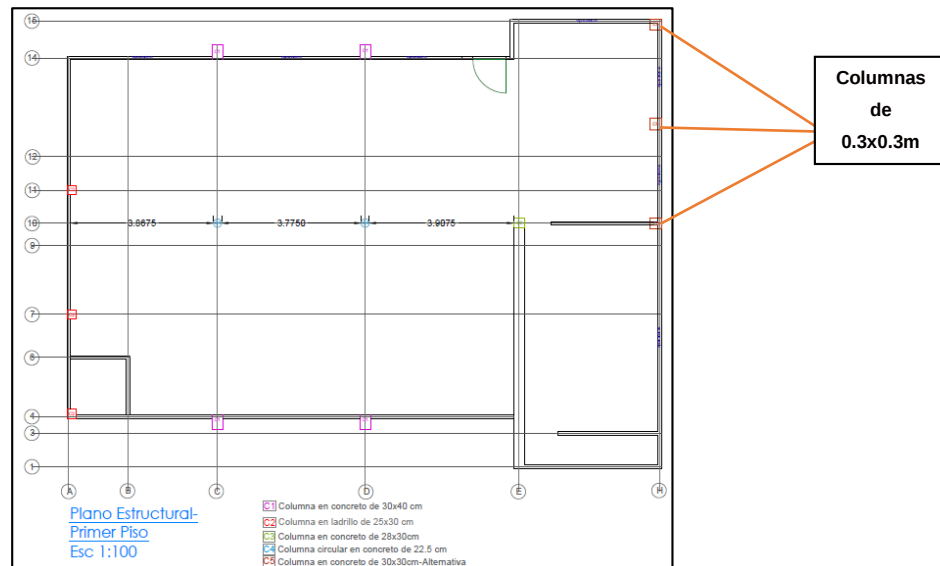
Ilustración 38: Localización de alternativa de diseño de Columnas- Plano Estructural.

La estructura cuenta con los requisitos mínimos para columnas título C.21.3.5 toda vez que la norma exige una sección mínima de 0.20m, y un área de 0.0625m<sup>2</sup>, y la estructura en mención tiene secciones de 0.30x0.28 m y de 0.30x0.40 m con áreas de 0.084 y 0.12 m<sup>2</sup>. Para esta construcción se requiere de una rehabilitación de los muros y un arriostramiento, con el fin de evitar el desplazamiento lateral o el desplome. Por esta razón, se vio la necesidad de dar como valor agregado una alternativa de diseño de columnas de 0.30x0.30 m para el muro de la fachada principal, el cual presenta una fisura aproximadamente de 4.5 cm y un ángulo 45° con respecto al eje de la viga. Esta Fisura posiblemente se generó por la carga producida en el salón de estudio localizado sobre el restaurante o por asentamiento diferencial que presenta la estructura. En la ilustración 38, se observa la localización de las columnas a tener en cuenta cuando se realice la rehabilitación de la edificación.

Se especifica que para el diseño de las columnas se utilizara concreto  $f'_c$  de 21 MPa (3000 PSI), Acero  $f_y$ = 420 MPa. El análisis estructural de las columnas se realiza con ayuda del software ETABS, el cual arroja los valores de momento y cortante que conformaran el diagrama de interacción. En la tabla 16, se muestran los valores de entrada para el diagrama de interacción.
