**ESTUDIO DE APLASTAMIENTO EN COLUMNAS Y EFECTOS EN LA LOSA  
SUPERIOR EN EL PARQUEADERO DE DOS NIVELES DEL CONJUNTO  
RESIDENCIAL AGRUPACIÓN SAN MARCOS UBICADO EN LA LOCALIDAD DE  
SUBA EN LA CIUDAD DE BOGOTÁ, D.C**

**PROYECTO DE INVESTIGACIÓN - OPCION DE GRADO**

**UNIVERSIDAD SANTO TOMAS**

**ESPECIALIZACIÓN EN PATOLOGÍA DE LA CONSTRUCCIÓN**

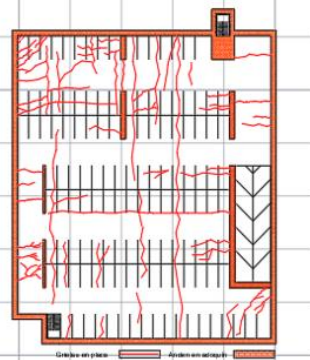
Las lesiones de la figura 7, hacen referencia a fisuras y grietas presentes en la placa de piso 1, las cuales se encuentran en determinadas zonas como esquinas y donde está presente la causa de pandeo, en gran medida son profundas causando que el agua se filtre y afecte de alguna manera la superficie.

<p>PLANTA NIVEL 1 PARQUEADEROS GRIETAS</p> <p>PIANTA ZONA DE PARQUEADEROS NIVEL 1<br/>TIPO DE LESIÓN: GRIETAS Y FISURAS</p> <p>ZONA DE PARQUEADEROS COMUNALES NIVEL 1 AREA DE 2.700 M2</p>                                                                                                                                                                                           |

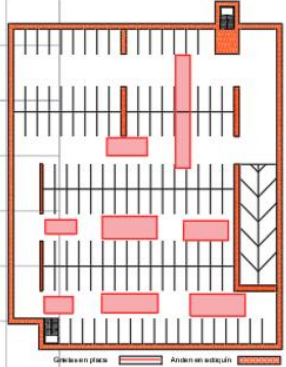
El pandeo presente en la losa del nivel 1 del parqueadero esta sectorizada en 3 zonas específicas, las cuales es perceptible a la vista, como también están presentes las lesiones de fisuras y grietas donde se ubica esta patología.

| <p>PLANTA NIVEL 1 PARQUEADEROS PANDEO</p> <p>PLANTA ZONA DE PARQUEADEROS NIVEL 1</p> <p>TIPO DE LESIÓN: PANDEO EN LOSA DE NIVEL 1</p> <p>ZONA DE PARQUEADEROS COMUNALES NIVEL 1 AREA DE 2.700 M2</p> | | | | | | |
| <p><b>LESIÓN ACCIDENTEL:</b> andeo en losa de la placa de entrepiso; se evidencia que este pandeo se genera en el costado transversal de la losa, es decir donde no se encuentran vigas ni viguetas en la losa de entrepiso</p> <p><b>AGRAVANTES POSIBLES</b></p> <p>Origen de la lesión: Mecánica - Por cargas</p> <p>Distinción de la lesión: Primaria</p> <p>Clasificación de la lesión: Leve</p> | <b>DIRECTA</b> | <b>INDIRECTA</b> | <b>PREDIAGNOSTICO</b> | <b>ELIMINACIÓN CAUSA</b> | <b>REPARACIÓN EFECTO</b> | <b>PREVENCIÓN</b> |

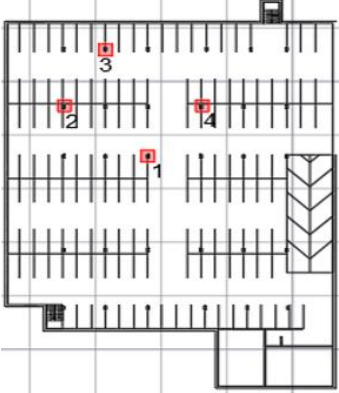
| <br><b>PLANTA SÓTANO PARQUEADEROS</b><br><b>FISURAS EN COLUMNAS</b><br>PLANTA ZONA DE PARQUEADEROS SÓTANO<br>TIPO DE LESIÓN: FISURAS EN COLUMNAS<br><br>ZONA DE PARQUEADEROS COMUNALES SÓTANO AREA DE 2.700 M2 | | | | | |
| <b>LESIÓN ACCIDENTAL:</b> Fisuras en columnas de sótano, estos elementos se encuentran pañetados y las fisuras se presentan en la parte superior de los elementos verticales, esto provoca el desprendimiento de los revoques adheridos a la estructura.<br><b>AGRAVANTES POSIBLES</b><br>Origen de la lesión: Mecánica - por cargas<br>Distinción de la lesión: Primaria<br>Clasificación de la lesión: Leve | <b>DIRECTA</b> | <b>INDIRECTA</b> | <b>PREDIAGNOSTICO</b> | <b>PREVENCIÓN - INTERVENCIÓN</b> | |
| | Mecánicas por sobrecargas de los vehículos | Defectos de diseño, puesto que no se tenía contemplado las solicitaciones de cargas de acuerdo a las necesidades de usos, por lo que no se contemplo la cuantía de refuerzo necesaria | Fisuras superficiales en parte superior de los elementos verticales en sentido trasversal y longitudinal. causa de estas grietas es la ausencia de estribos en la columna en determinadas zonas | <b>ELIMINACIÓN CAUSA</b><br>Para eliminar la causa se debe realizar un reforzamiento estructural en los elementos verticales | <b>REPARACIÓN EFECTO</b><br>Reforzar las conexiones entre elementos estructurales, como columnas y vigas, mediante la instalación de placas de acero, conectores metálicos o refuerzos de concreto |

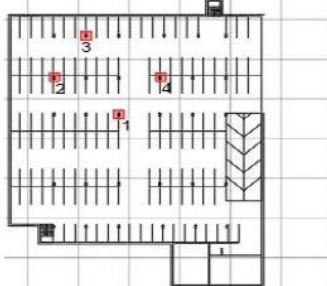
| <div><p>PLANTA SÓTANO PARQUEADEROS<br/>FISURAS EN COLUMNAS</p></div> | <div><div><p>PISO 1 columna F2</p></div><div><p>PISO 1 columna F4</p></div><div><p>PISO 2 columna F2</p></div><div><p>PISO 2 columna F4</p></div><div><p>PISO 1 columna E1</p></div><div><p>PISO 1 columna E2</p></div></div> | | | | | |
| TIPO DE LESIÓN: FISURAS EN COLUMNAS | | | | | | |
