**TRABAJO PROFESIONAL INTEGRADO II – TPI**  
**ESTUDIO PATOLÓGICO DEL EDIFICIO PERSONERÍA MUNICIPAL DE**  
**BUENAVISTA, QUINDÍO**

**ING. YESSICA PAOLA SÁNCHEZ BOLIVAR**

**UNIVERSIDAD SANTO TOMÁS ABIERTA Y A DISTANCIA**  
**ESPECIALIZACIÓN EN PATOLOGÍA DE LA CONSTRUCCIÓN**

**2021**

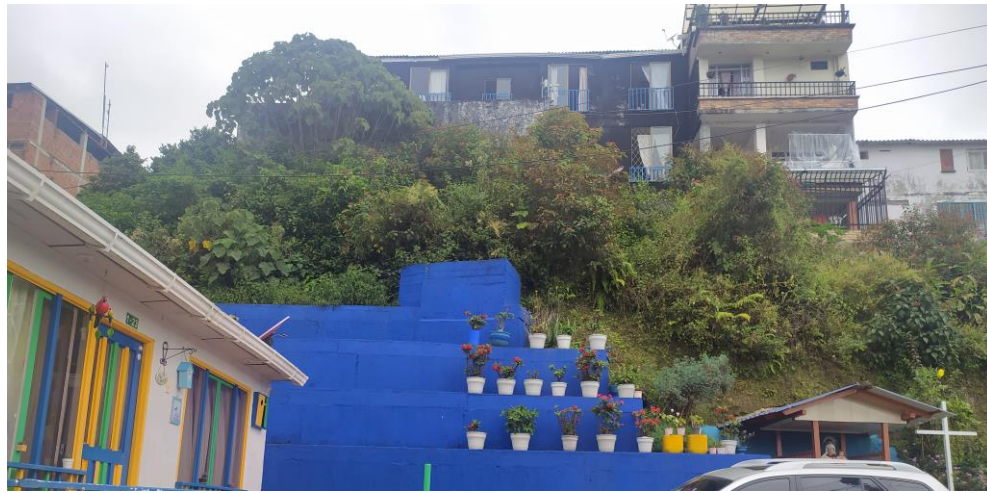
**Fotografía 17 Fachada posterior de la Edificación de estudio (Autor)**

En relación a la parte posterior del predio, se evidencian obras de contención construidas en el sitio como lo son muros de gaviones recubiertos con mortero, con el fin de estabilizar el suelo que soporta la estructura estudiada y las edificaciones vecinas, tal como se muestra a continuación

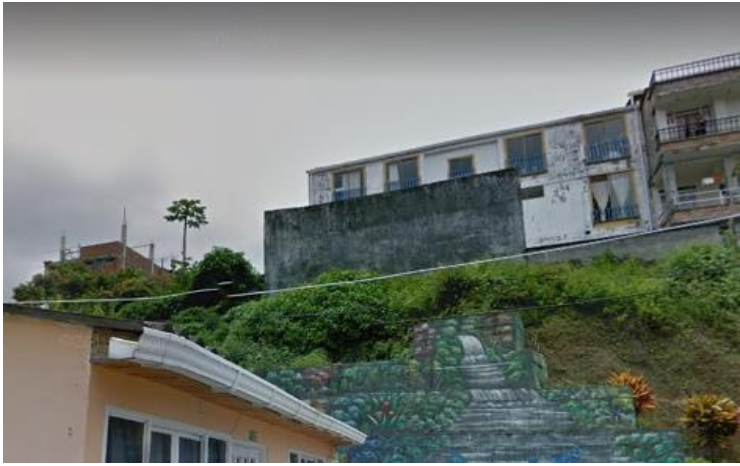
| HISTORIA CLINICA DEL PACIENTE - PATOLOGÍA DE CONSTRUCCIONES | |
|---|---|
| CARACTERIZACIÓN DEL ENTORNO | <p>EDIFICACIÓN UBICADA EN ZONA URBANA, VIA DE ACCESO EN PAVIMENTO RÍGIDO, LA PARTE POSTERIOR DE LA EDIFICACIÓN COLINDA CON ZONA DE VEGETACIÓN CON PENDIENTES ALTAS CARACTERÍSTICAS DEL MUNICIPIO. SE ENCUENTRA CONSTRUIDO MURO DE CONTENCIÓN EN GAVIONES PARA LA ESTABILIZACIÓN DEL TERRENO.</p> |

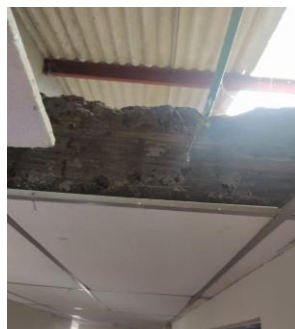
| ENSAYO PARA MEDIR EL NUMERO DE REBOTE DEL CONCRETO ENDURECIDO | | | | | |
|---|---|---|---|---|---|
| DESCRIPCIÓN CONCRETO | | CONCRETO CON ACABADO DE FORMALETA, VIGA AEREA | | | |

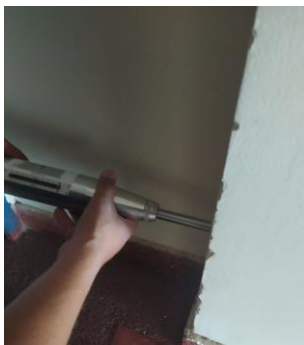
| ENSAYO PARA MEDIR EL NUMERO DE REBOTE DEL CONCRETO ENDURECIDO | | | | | |
|---|---|---|---|---|---|
| DESCRIPCIÓN CONCRETO | | CONCRETO CON ACABADO PINTURA, CARA INTERNA P2 ARCHIVO | | | |
