**Estudio de Caso para Patología Estructural Presentada en el Edificio Manglar de la
Ciudad de Bogotá**

Programa de Patología de la Construcción

**Trabajo Profesional Integrado – TPI para optar al título de
Especialistas en Patología de la Construcción**

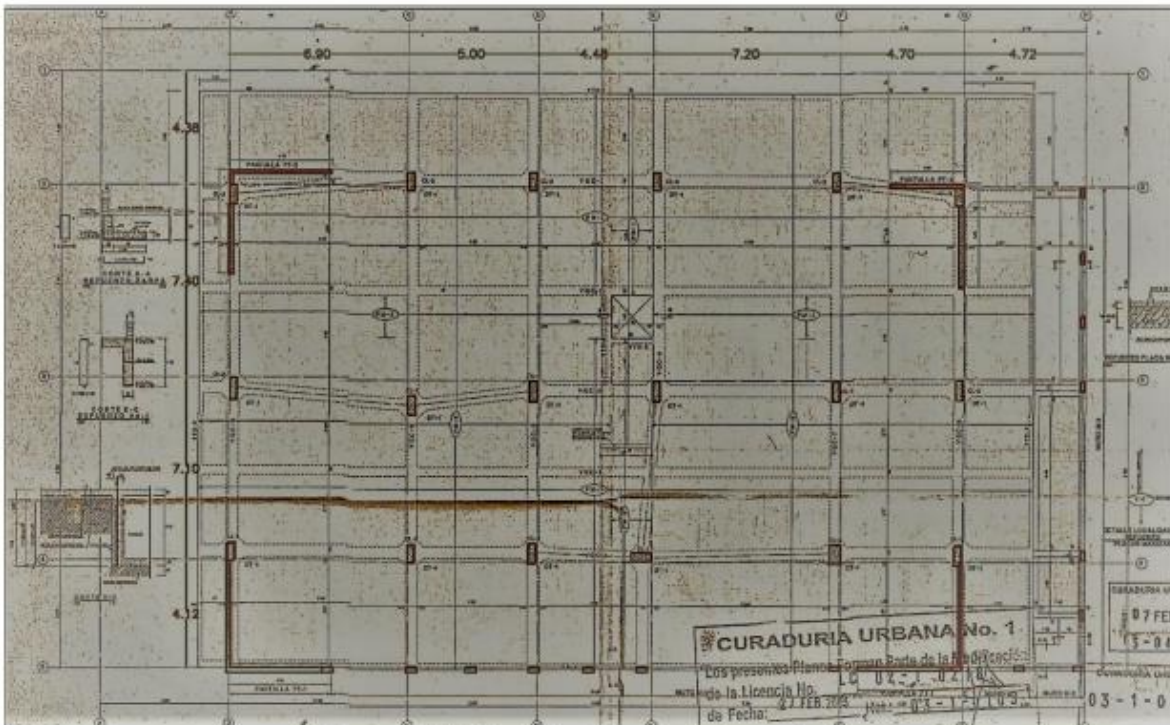
Figura 23. Plano de Cimentación, Elaborado en 2003 por el Ingeniero Juan Tamasco. Proyecto estructural

La cimentación está conformada por una placa maciza con vigas descolgadas, estas tienen un ancho que varía entre 0.375m y 0.45m con una altura de 1.10m (véase la Figura 23). La placa

tiene dimensiones de 33m x 22m de ancho, las cargas evaluadas de la edificación indican un peso total aproximado 3400 ton, con un esfuerzo de contacto de 4.8ton/m². En el estudio de suelos original se estimó un esfuerzo de contacto de 5.0ton/m² aplicados a 1.2m de profundidad (AUS 973 Ing. Alfonso Uribe)

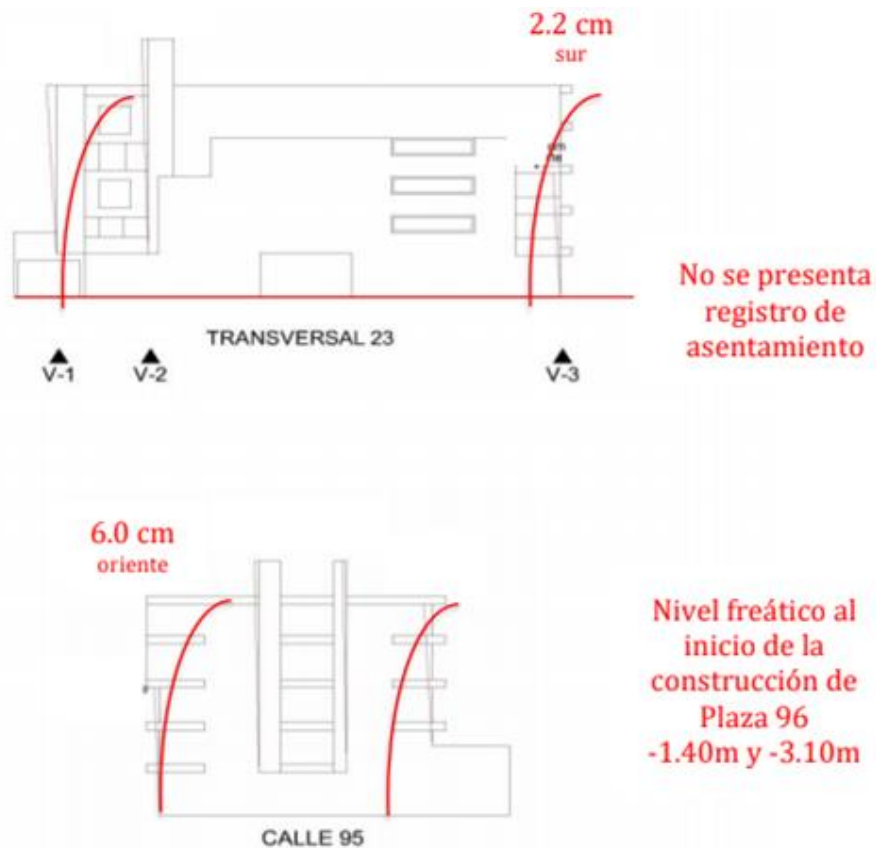
Figura 57. Estado Inicial del Edificio Manglar al Inicio de la Construcción del Edificio n°.1. Fuente: Elaboración propia a partir de Informe de topografía.

De lo anterior es posible advertir que al inicio de la construcción del Edificio n°.1 en junio 15 de 2016 el estado del edificio Manglar era el siguiente: la zona de la plataforma presentaba un desnivel de 5.0cm a 6.0cm, no se mencionan asentamientos diferenciales en la zona del edificio,

y la fachada occidental presentaba un desplome de 6.0cm hacia el oriente y en la fachada norte en dirección sur de 2.2 cm (véase la Figura 57).

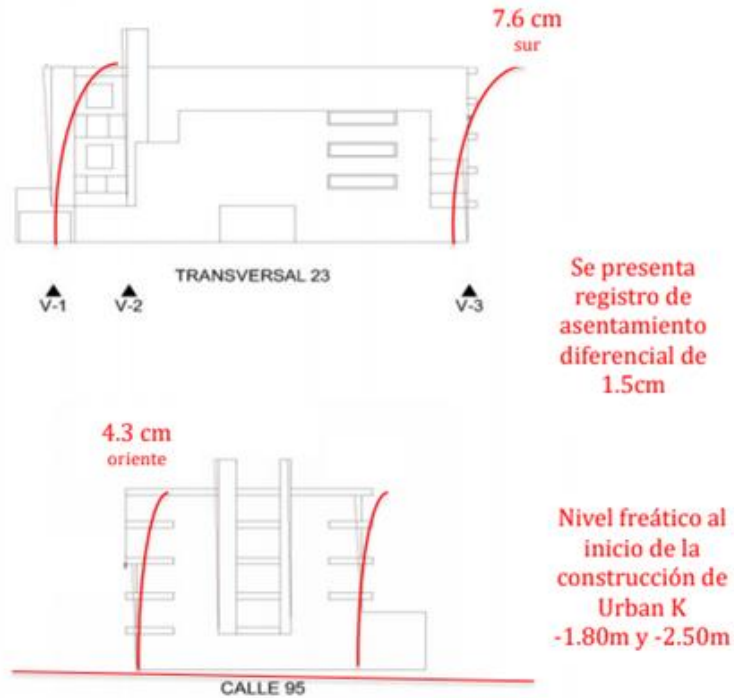
Figura 58. Estado del edificio Manglar al finalizar la construcción del edificio n°.1. Fuente: Elaboración propia a partir de Informe de topografía.

Al finalizar la construcción del Edificio n°.1 es posible evidenciar cambios en el edificio Manglar, en primer lugar son evidentes los daños en la estructura de la plataforma, en los puntos de control de asentamiento, la niveleta 20 muestra un acumulado de 1.7cm ,para la niveleta 17 un acumulado de 1.5 cm y para la niveleta 9 un valor de 1.2 cm, las niveletas 4 y 5 no registran valor acumulado; en lo que refiere a verticalidad el informe indica una inclinación de 4.3cm en el costado occidental en sentido occidente oriente y en el costado sur occidental se presenta una inclinación de 7.6cm en sentido norte sur (véase la Figura 58).

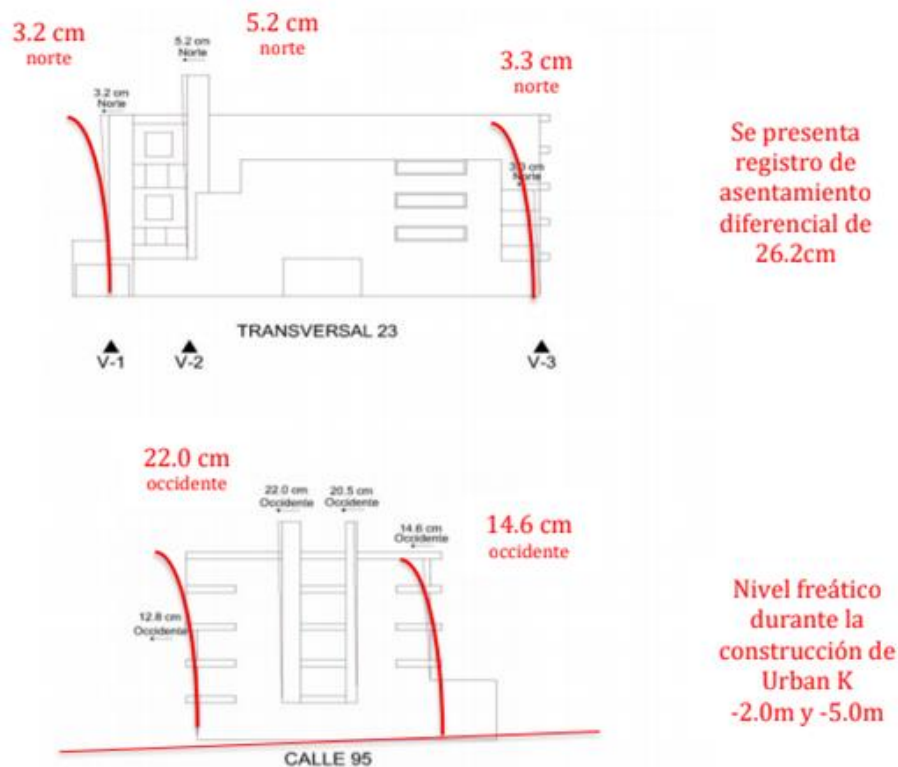
Figura 59. Estado del Edificio Manglar Agosto de 2019, Durante Construcción del EDIFICIO n°.2. Fuente: Elaboración propia a partir de Informe de topografía

En lo que refiere a verticalidad, la inclinación acumulada en el edificio es la siguiente: 3.2 cm medidos en la fachada norte y 5.2 cm medidos en el cuarto de máquinas del ascensor en dirección sur norte, 14.6 cm en la fachada occidental y 22 cm en el cuarto de máquinas en dirección oriente occidente. Se realizó además una medición de nivelación de las terrazas del sexto piso y del acceso, obteniendo que, para las terrazas del sexto piso, había un acumulado de desnivel de 2.4cm hacia el costado norte del edificio. Para la transversal 23 se registra un rebote del terreno de 7.0mm y para la calle 95 junto al edificio Manglar un asentamiento de 1.2cm (véase la Figura 59).

De lo anterior se puede concluir que de enero a julio de 2019 el edificio Manglar registró un asentamiento diferencial de 26.2cm a razón de 3.96cm por mes, con movimientos de oriente a occidente de 18.9 cm ($4.3+14.6=18.9\text{cm}$) a razón de 3.15cm por mes, de igual manera sucedió en sentido longitudinal, el movimiento registrado es de sur a norte en una magnitud de 10.8cm ($7.6+3.2=10.8\text{cm}$), el asentamiento tenía la tendencia de estabilizarse, no obstante cabe anotar que de junio a julio se genera un asentamiento de 4.0cm que se considera un valor bastante alto. (véase la Figura 66).
