ESTUDIO PATOLÓGICO CORPORACIÓN DE ABASTOS DE BOGOTÁ S.A. – CORABASTOS

UNIVERSIDAD SANTO TOMÁS
DECANATURA EDUCACIÓN ABIERTA Y A DISTANCIA – DUAD
ESPECIALIZACIÓN EN PATOLOGÍA DE LA CONSTRUCCIÓN
BOGOTÁ, SEPTIEMBRE DE 2020

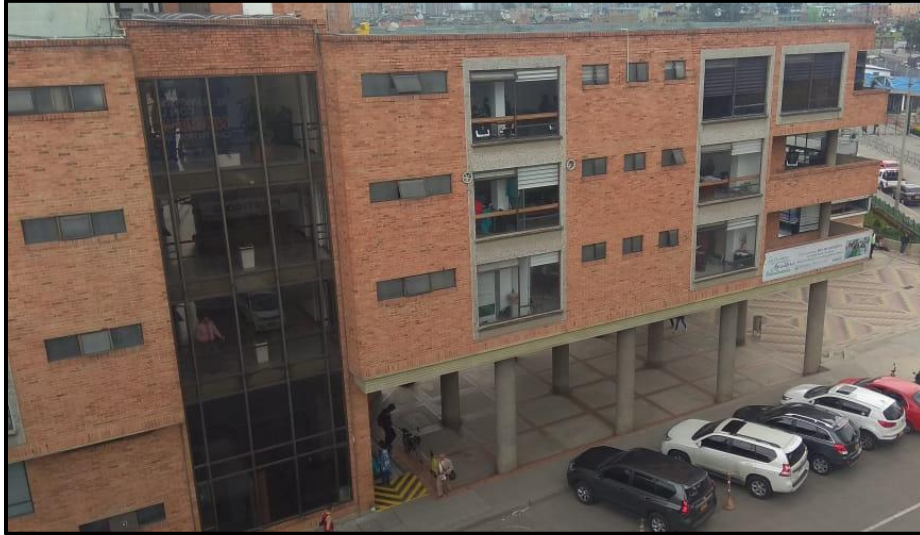
Figura 5. Esquina suroriental del edificio administrativo de Corabastos. Fuente Propia

Edificio administrativo: Estructura construida en pórticos de concreto reforzado, resistentes a momento, sin diagonales, que resisten todas las cargas verticales y fuerzas horizontales, mampostería en bloque No. 4 y No. 5 fachada recubierta en fachaleta. En la figura 5 se muestra la fachada sur del edificio con las columnas en el hall de acceso que están fisuradas perimetralmente.

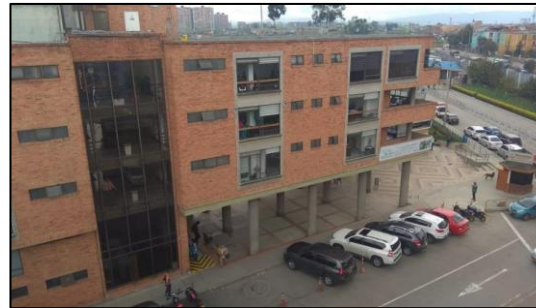
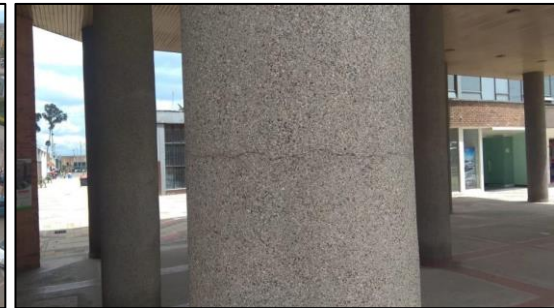
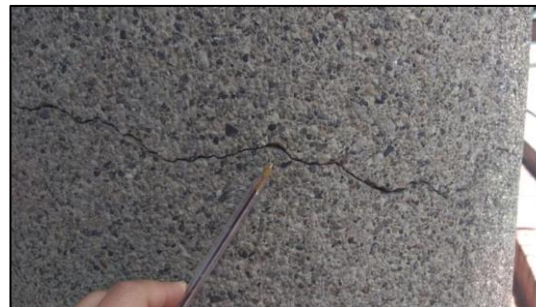
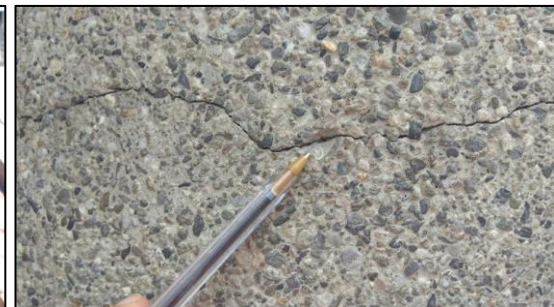
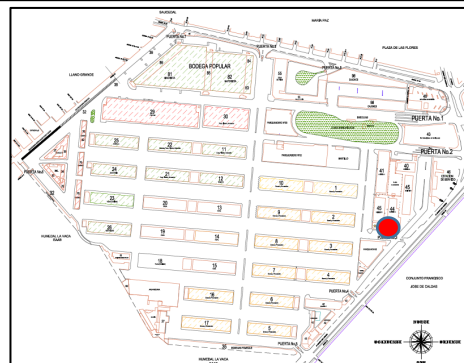
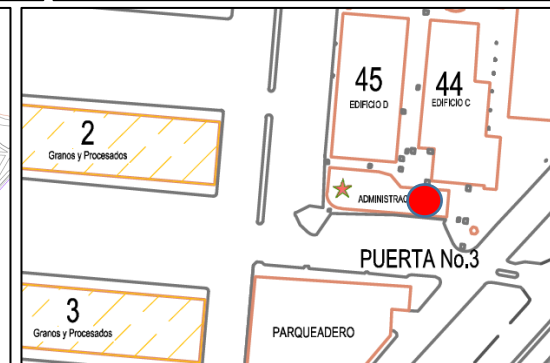
DATOS DE LAS LESIONES	TIPO			CALIFICACIÓN			
	F	M	Q	L	M	S	G
Fisuras		X			X

Durante la visita no se pudo establecer la profundidad de estas fisuras

Recomendaciones: Es conveniente extraer núcleos para determinar si las fisuras son superficiales y requieren tratamiento estético o son profundas y requieren tratamiento estructural

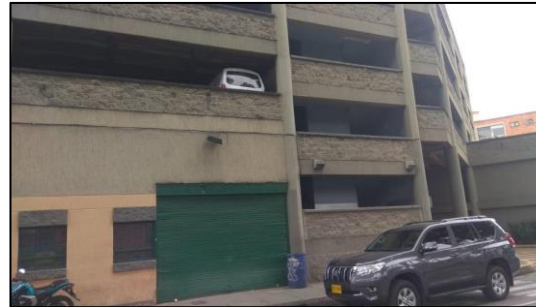
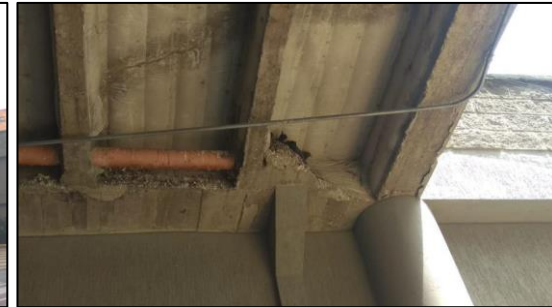
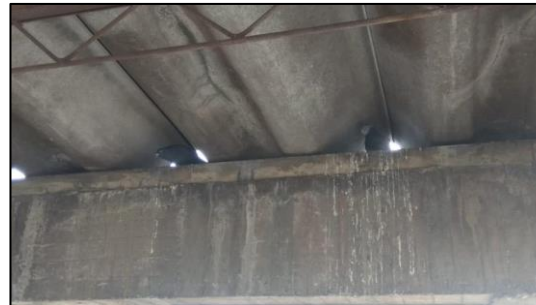
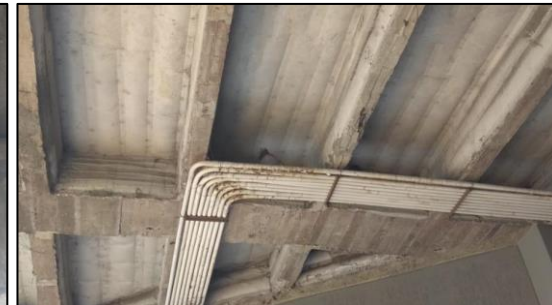
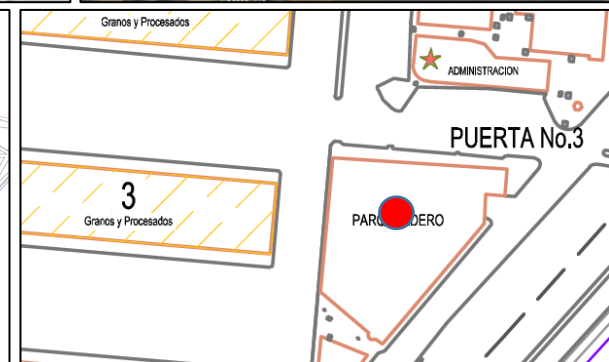
El excremento en contacto con agua produce hidróxido de amonio una sustancia alcalina que no afecta mucho el concreto pero si al acero. Sin agua se producen unas costras que se solidifican y pueden crear sobre saltos en el suelo

Recomendaciones: Instalar malla tipo angeo o anti pajarito en los sitios donde se ubican actualmente las palomas, luego de una limpieza detallada y retiro de las costras de hasta 3cm de espesor que se encontraron al interior del parqueadero

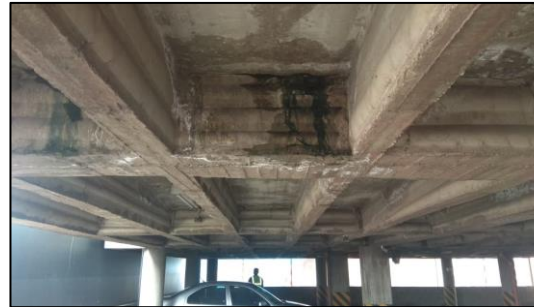
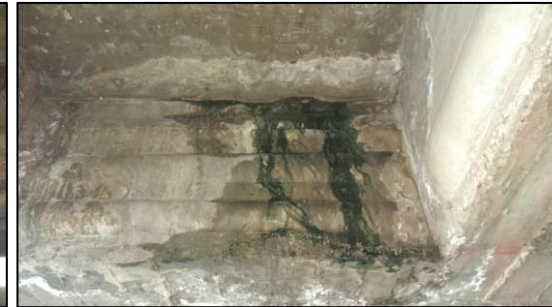
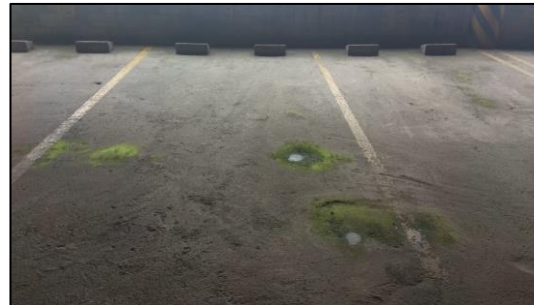
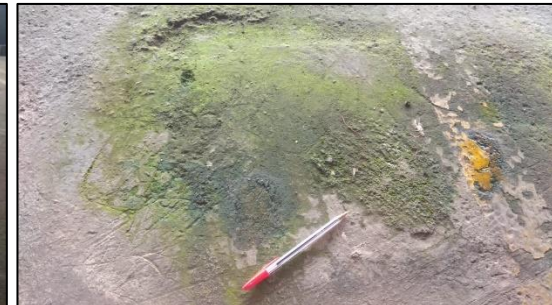
Descripción: El edificio de parqueadero de 5 pisos de altura se encuentra en el costado oriental de Corabastos, frente a la administración. En la parte central del edificio se tiene una rampa de acceso a todos los pisos y en el piso 4 se presentan filtraciones importantes de agua por múltiples zonas de la placa, generando crecimiento de hongos, eflorescencias verdes y blancas, estas últimas bajo placa de piso 5 y los hongos sobre placa de piso 4

Recomendaciones: Limpiar, lavar y aplicar hidrófugo en piso y en techo. Se debe corregir problemas de filtraciones en piso superior para evitar que vuelva a aparecer

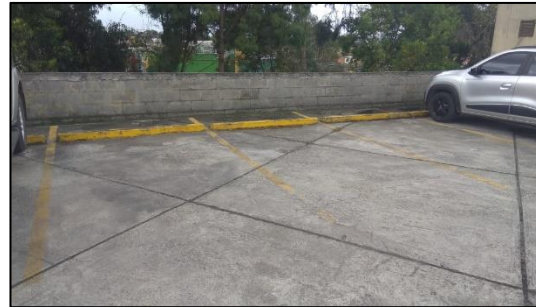
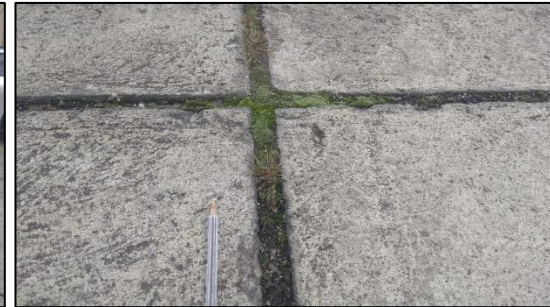
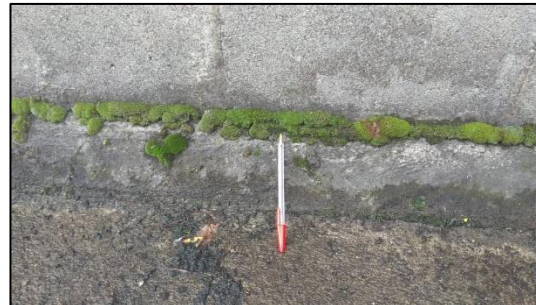
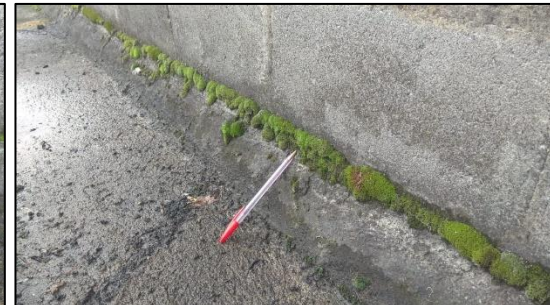
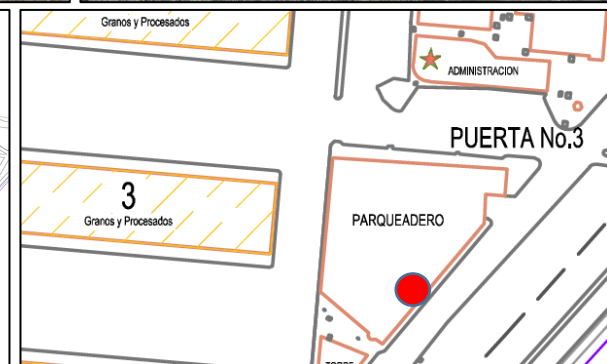
Descripción: El edificio de parqueadero de 5 pisos de altura se encuentra en el costado oriental de Corabastos, frente a la administración. En la parte central del edificio se tiene una rampa de acceso a todos los pisos y en la cubierta se encuentran múltiples puntos invadidos por musgo como el muro oriental y las juntas entre losas de la placa de entre piso, claro está que aún no hay segregación del material pues la afectación se encuentra en sus etapas iniciales

Recomendaciones: Retirar completamente el musgo, limpiar, lavar y aplicar hidrófugo. Se debe sellar las juntas y hacer mantenimiento periódico. Se debe impermeabilizar la placa para evitar filtraciones a los pisos inferiores

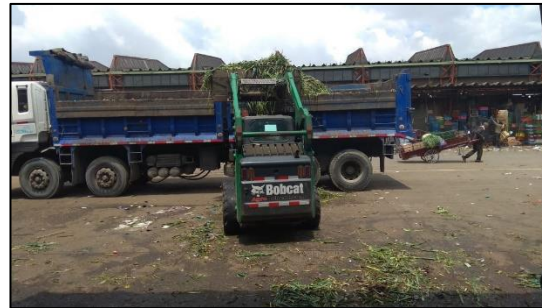
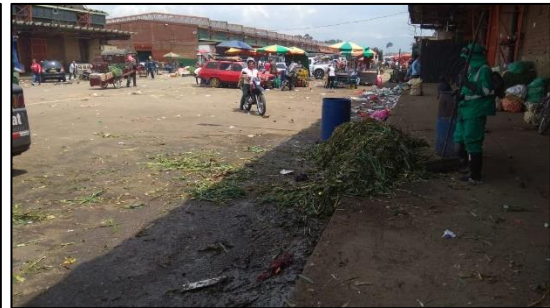
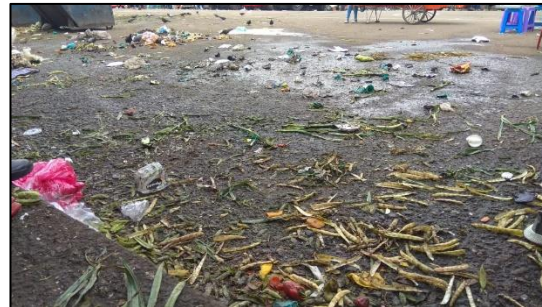
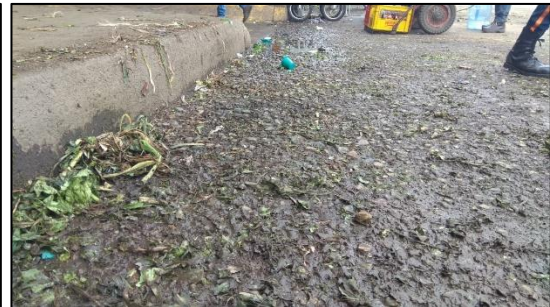
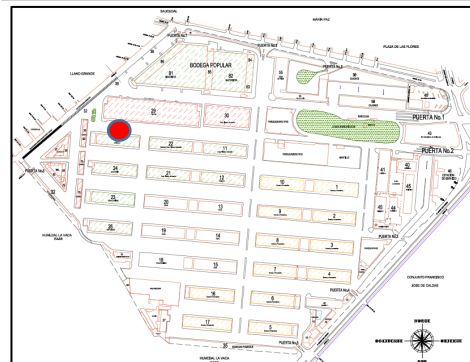
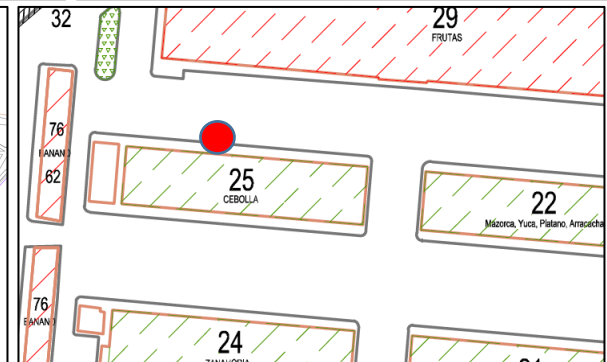
Se recoge en volqueta y con cargador los residuos pero su cantidad es tan excesiva que esta labor no es suficiente

Recomendaciones: Instalar concretos con aditivos resistentes a los ácidos y con impermeabilizante. Instalar más contenedores plásticos para recolección de residuos y así evitar que los lixiviados lleguen al suelo

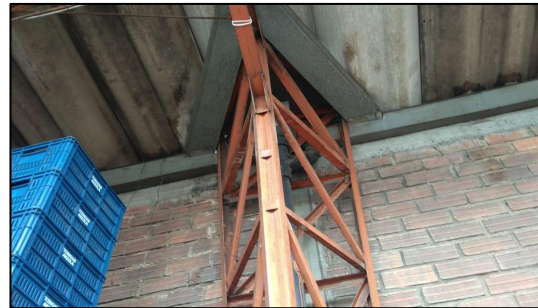
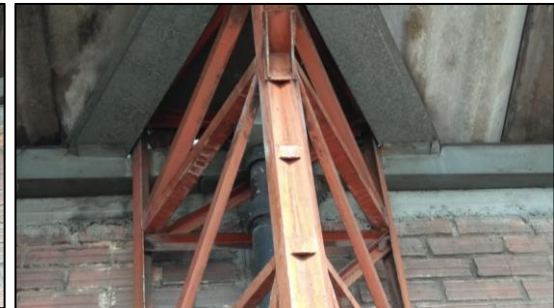
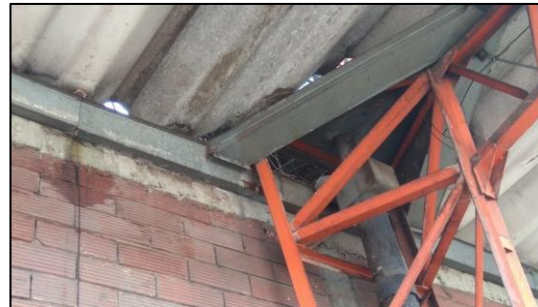
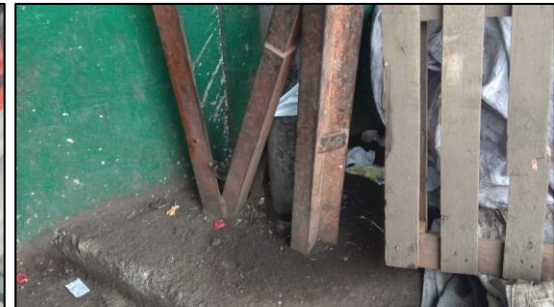
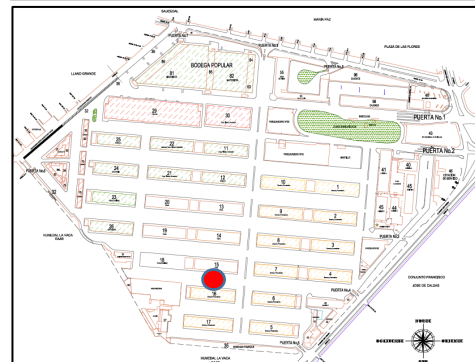
DATOS DE LAS LESIONES	TIPO			CALIFICACIÓN			
	F	M	Q	L	M	S	G
Oxidación			X	X

Descripción: La mayor parte de las bodegas de Corabastos tienen estructura metálica y se observa en sus columnas hechas con elementos tipo cerchas, una oxidación insipiente especialmente en las uniones de las piezas metálicas hacia la parte alta. La canal de agua lluvia presenta una oxidación en la zona de contacto con la columna por par galvánico. La zona baja tiene un pedestal en concreto que lo aleja de los lixiviados, y más que oxido presenta suciedad excesiva

Recomendaciones: aplicar grata suave y pintura anticorrosiva, especialmente en las uniones de elementos. Colocar láminas de poliuretano como separadores entre los dos metales para reducir el par galvánico

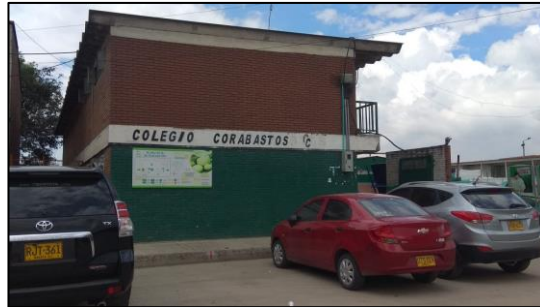
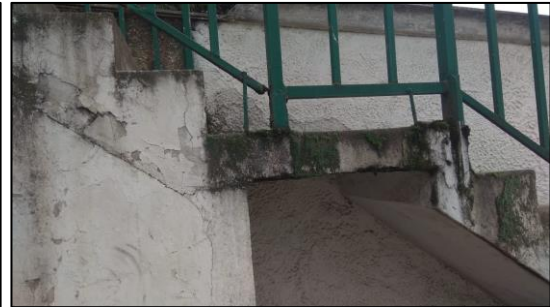
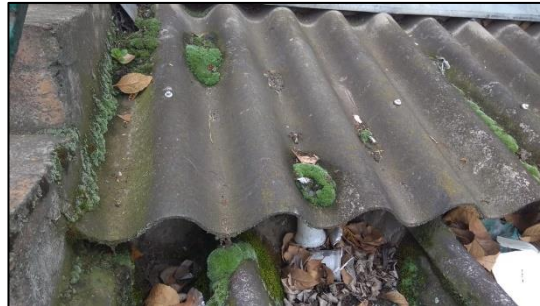
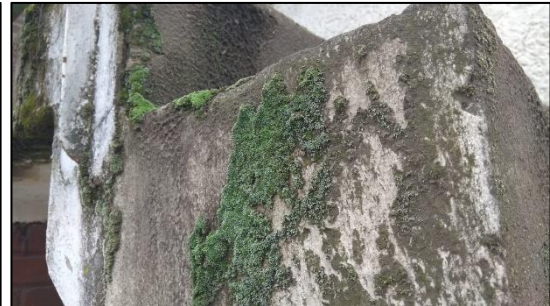
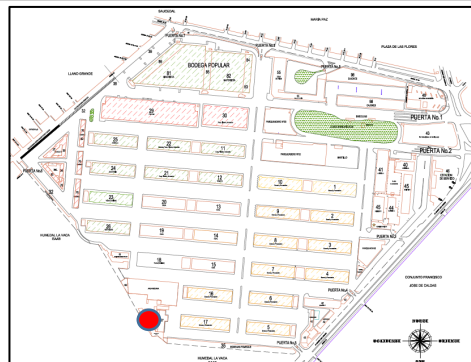
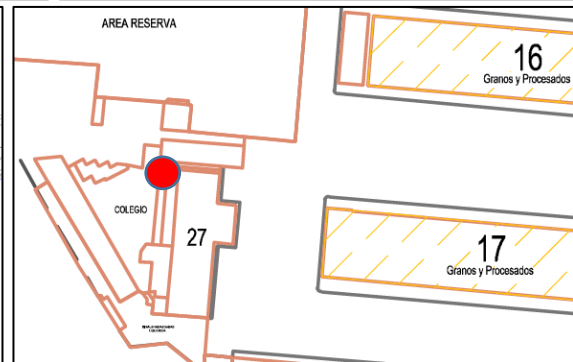
DATOS DE LAS LESIONES	TIPO			CALIFICACIÓN			
	F	M	Q	L	M	S	G
Organismos			X	X

Descripción: Al sur occidente de Corabastos se encuentra una pequeña estructura denominada, el colegio, la cual presenta musgo en muros, escalera y tejados, claro está que aún no hay segregación del material pues la afectación se encuentra en sus etapas iniciales.

Recomendaciones: Retirar completamente el musgo, limpiar, lavar y aplicar hidrófugo. Se debe sellar las fisuras que se presentan y hacer mantenimiento periodico

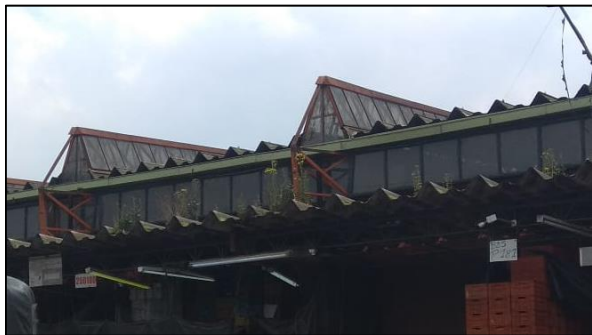
DATOS DE LAS LESIONES	TIPO			CALIFICACIÓN			
	F	M	Q	L	M	S	G
Organismos			X	X

Descripción: La bodega 25 y el sindicato ubicados al costado norte y sur respectivamente del tramo occidental de Corabastos presentan acumulación de residuos sobre el tejado de tal forma que ha crecido vegetación y algunas flores de hasta 20cm de alto, las cuales pueden debilitar el tejado por humedad, peso, disgregación de partículas por las raíces entre otras situaciones

Recomendaciones: Retirar toda la vegetación existente, limpiar, lavar y aplicar hidrófugo

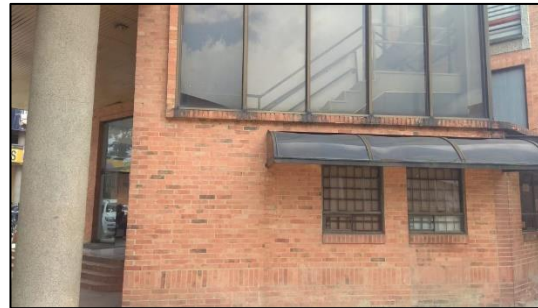
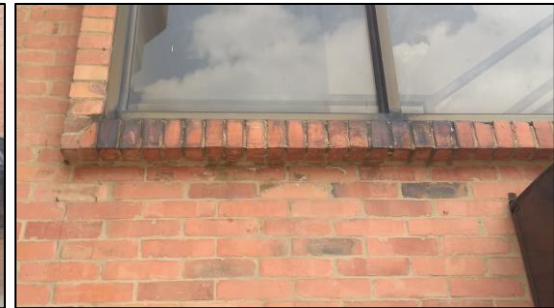
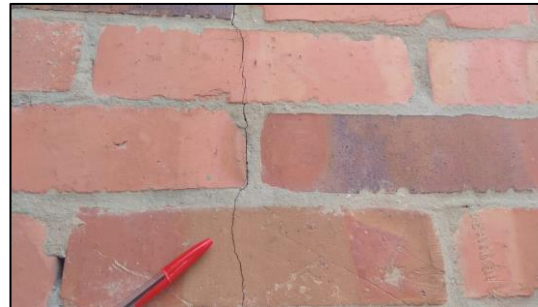
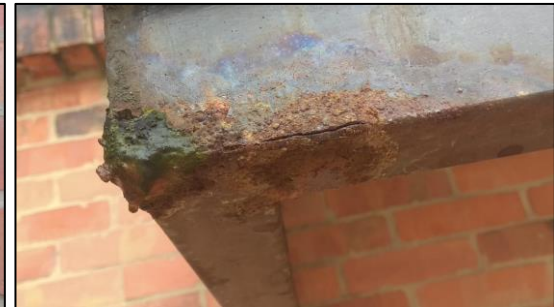
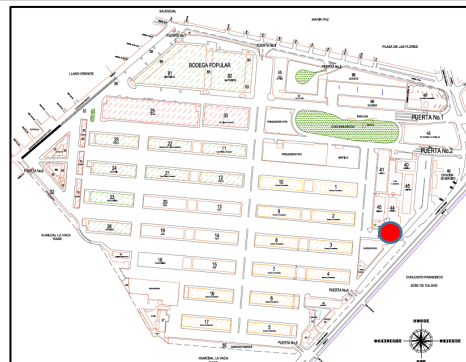
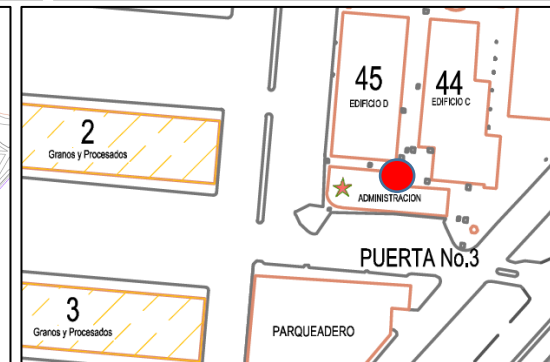
DATOS DE LAS LESIONES	TIPO			CALIFICACIÓN			
	F	M	Q	L	M	S	G
Suciedad	X			X			
Fisuras		X		X			
Oxidación			X	X

Descripción: En la zona oriental de Corabastos se encuentra el edificio de administración, el cual presenta fisuras en el muro del costado norte, oxidación del voladizo allí instalado y suciedad bajo las ventanas

Recomendaciones: Lavar y limpiar todos los elementos, colocar una alfaja baja la ventana para reducir la suciedad, aplicar grata y pintura anticorrosiva en el voladizo metálico y sellar las fisuras, con material elastico
