Estudio patológico del edificio del Batallón de Cadetes “I” de la Escuela Militar de Cadetes “General José María Córdova”. Ubicado en la avenida calle 80 No. 50-06. Bogotá D.C.

Ing. Javier Alfonso Mora Daza.
Arq. Jeovanny Enrique Duque Ossa.
Arq. Camilo Andrés Castillo González.
Mayo 2018.

Universidad Santo Tomás.
Especialización en Patología de la Construcción.
Trabajo de Grado

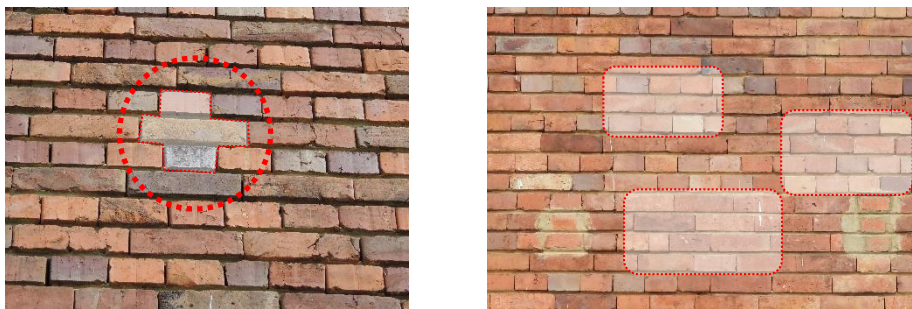
Figura 21. Aparejos en las fachadas. Imagen edificio “I” 2017

En la fachada principal no se observa un estilo claro de aparejo, en algunas partes se identifica un aparejo ingles tradicional, donde se repite la hilada impar y la hilada par

esta cada 4 hiladas. En las fachadas laterales y posterior, se identifica claramente un aparejo Belga en la mayoría de los muros, sin embargo se observan hiladas donde se pierde el aparejo y se colocan las piezas de una manera desorganizada, este fenómeno se repite usualmente en algunas fachadas bajo la hilada que sirve de alfajía a las ventanas, las tres últimas hiladas de los antepechos presentan este tipo de alteraciones.

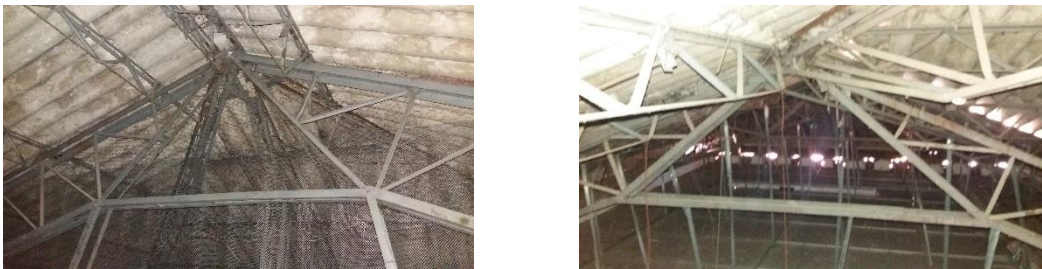
Figura 28. Detalle general de estructura de cubierta metálica

La estructura de cubierta ha sido remplazada en su totalidad por cerchas metálicas, de la estructura original de la edificación sólo se conservan los pares inferiores de las cerchas de madera que sirven de soporte para el cielo raso de los aleros y de los espacios interiores, sobre esta estructura se instalaron tejas de fibrocemento para fijar con mortero las tejas de barro que son el acabado original de la cubierta.

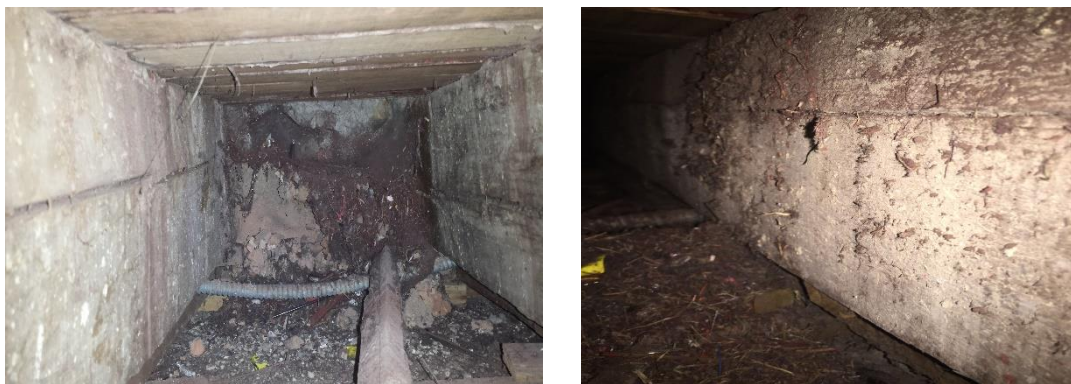
Figura 52. Estructura general del entrepiso.

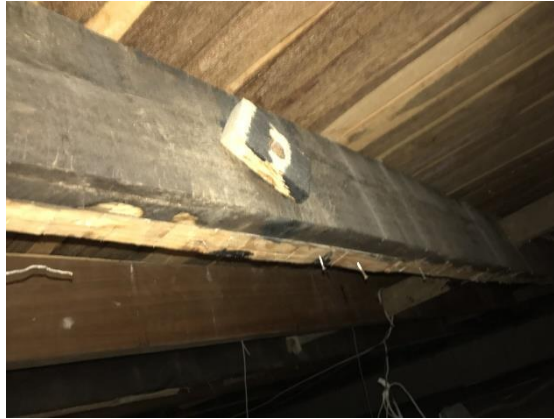
Figura 53. Estado general vigas de soporte entrepiso.

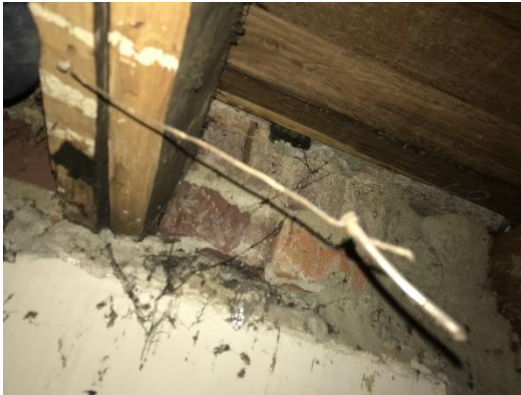
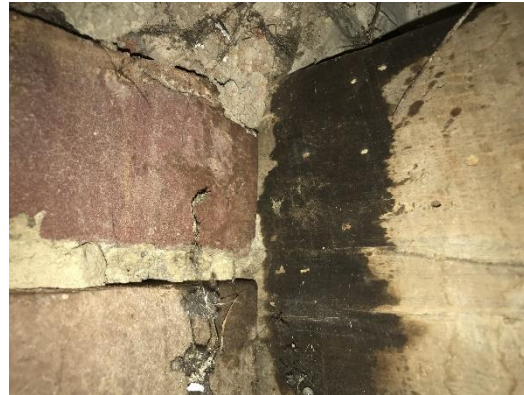
Figura 54. Apoyo del entrepiso de madera sobre la mampostería (protección contra humedad con aceite).

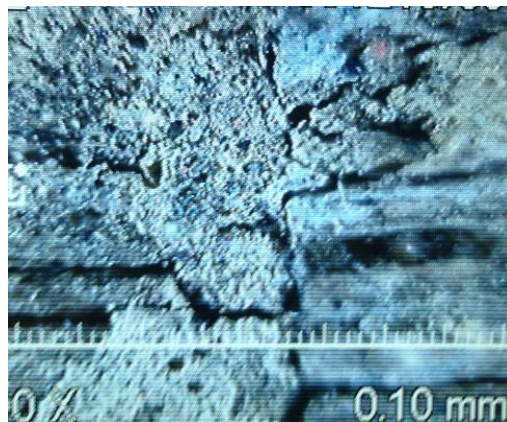
Figura 55. Microfotografía, falta de integridad en la madera zona lesión duramen, no representativa.

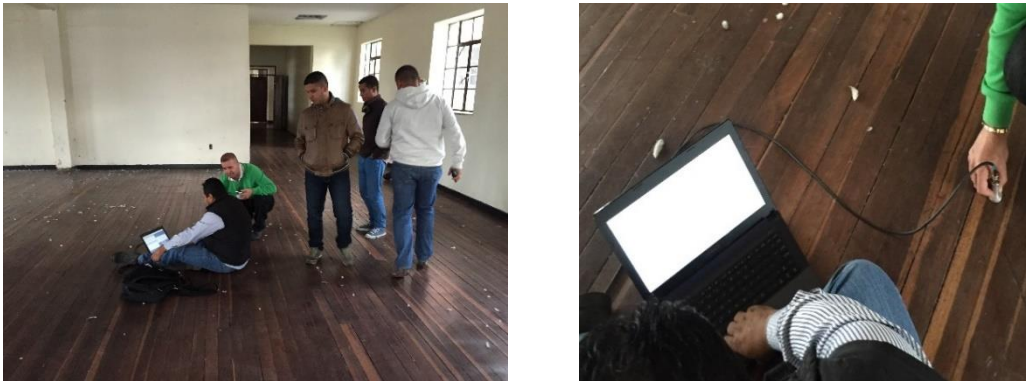
Figura 56. Excitación del piso, acelerómetros y captador de señal.

Se concluye que el entrepiso presenta longitudes entre apoyos elevadas lo que hace que no tenga una rigidez suficiente para garantizar criterios de confort dadas las altas deflexiones y deformaciones que presenta el sistema de entrepiso en madera por lo cual es concluyente pensar en disponer de un elemento central de apoyo que aminore la luz entre apoyos y controle las deflexiones del entrepiso.

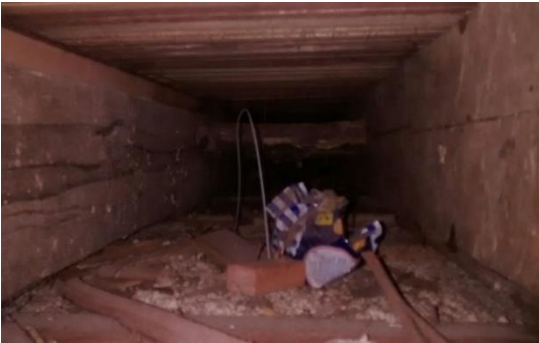
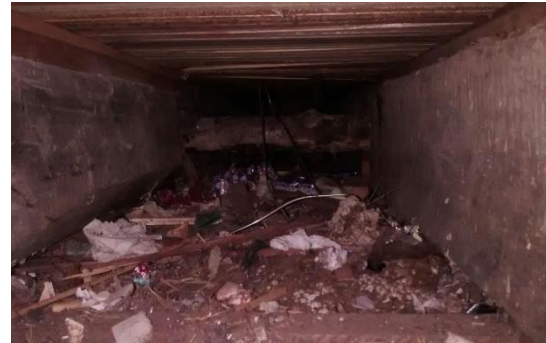
Figura 60. Estado de conservación de los elementos de madera del entrepiso.

Con base en estas lecturas se hace la calificación de los elementos tabulada y se determina el estado general de conservación de la estructura de madera. En solo dos elementos y en zona de amarre de cubierta.

El estado actual de la madera no presenta deterioro que permita concluir que el estado de integridad estructural sea deficiente, por lo tanto es recomendable hacer la intervención de la madera mediante limpieza e inmunización de la misma sin hacer retiro de elementos que la conforman. Se pueden emplear ya que no presentan peligro de colapso por falta de integridad estructural hallan deteriorado en menos del 10 % la madera en la

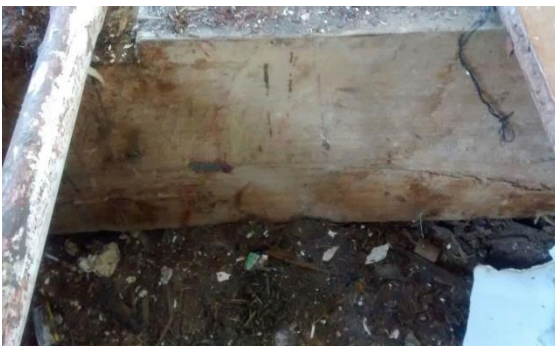
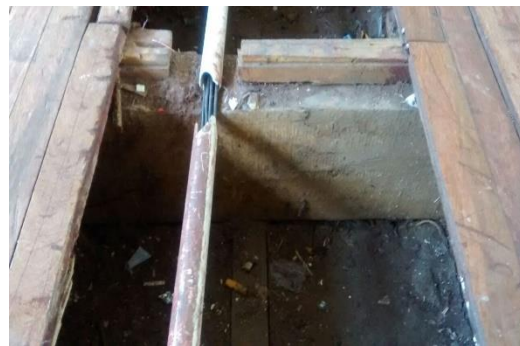
Figura 61. Estado de conservación de los elementos de madera del entrepiso.

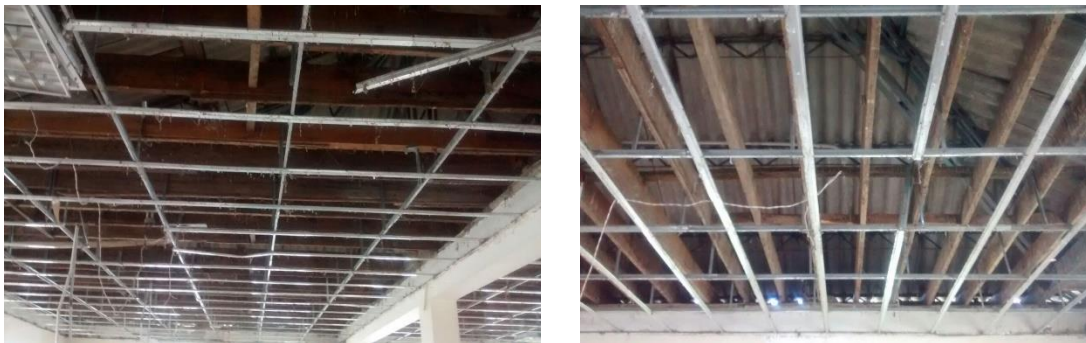
Figura 62. Apoyo del entramado de madera sobre pórtico en concreto para cubierta.

El entramado superior en madera tiene elementos de menores dimensiones que el entrepiso, pero tienen una configuración y armado similares, actualmente generan un efecto de apuntalamiento en la zona de los muros su estado de conservación es aceptable pese a el ataque generado por residuos orgánicos de plaga de aves en esta zona.

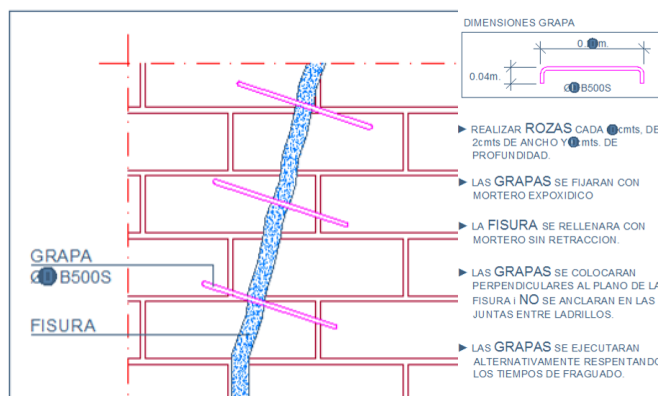
Figura 75. Grapado de grietas y dislocaciones.

Con respecto a la intervención puntual de las lesiones de los muros existentes se plantea la posibilidad una vez realizada la intervención de la cimentación de los muros de fachada de los módulos 3 y 4, realizar una unión de los agrietamientos mediante grapas de reparación las cuales inmovilizan y “cosen” la lesión el procedimiento para la realización del grapado es el siguiente:

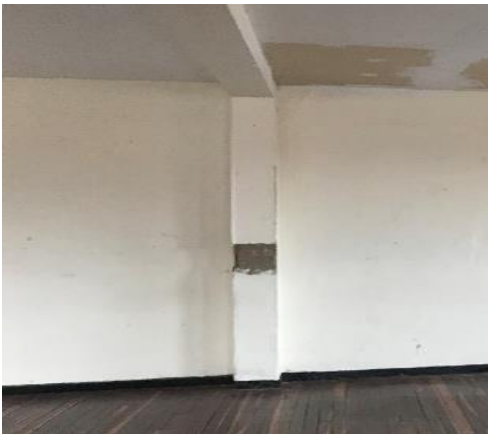
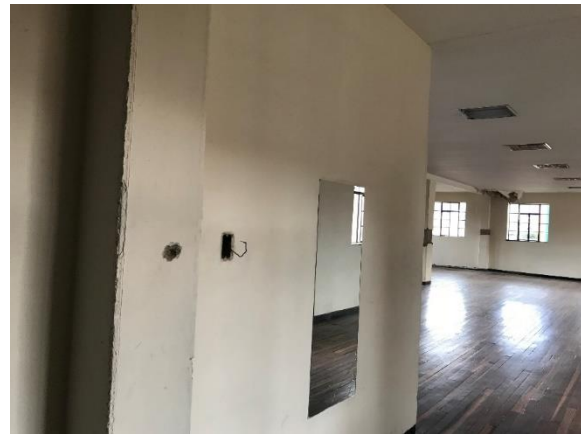
Figura 85. Machones salientes existentes en módulos a intervenir.

Teniendo en cuenta que internamente en la edificación se aprecian volúmenes de machones internos se plantea el sistema de pórticos interno cuyos volúmenes de columnas se apreciarán de manera similar a lo existente, de manera interna y salvando la configuración de las fachadas teniendo estas una geometría no continua.

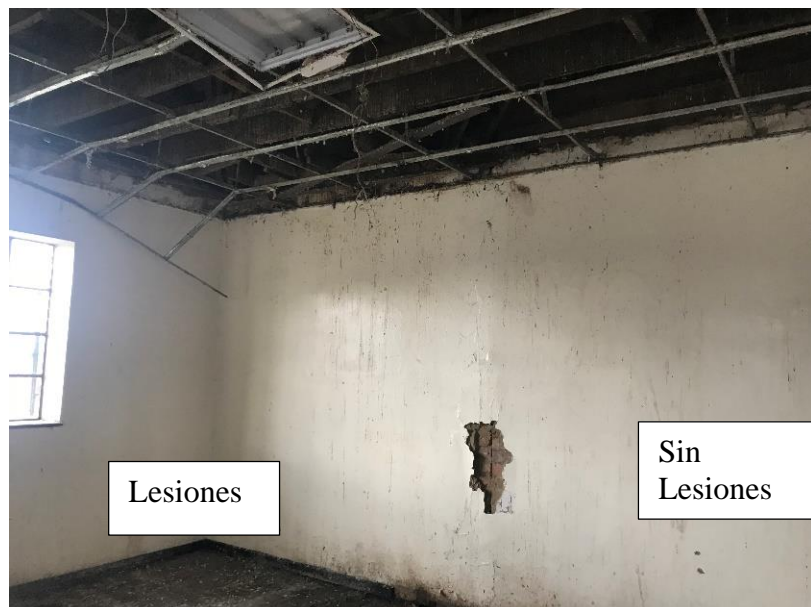
Figura 104. Exploración en pañete para descubrir dilatación.

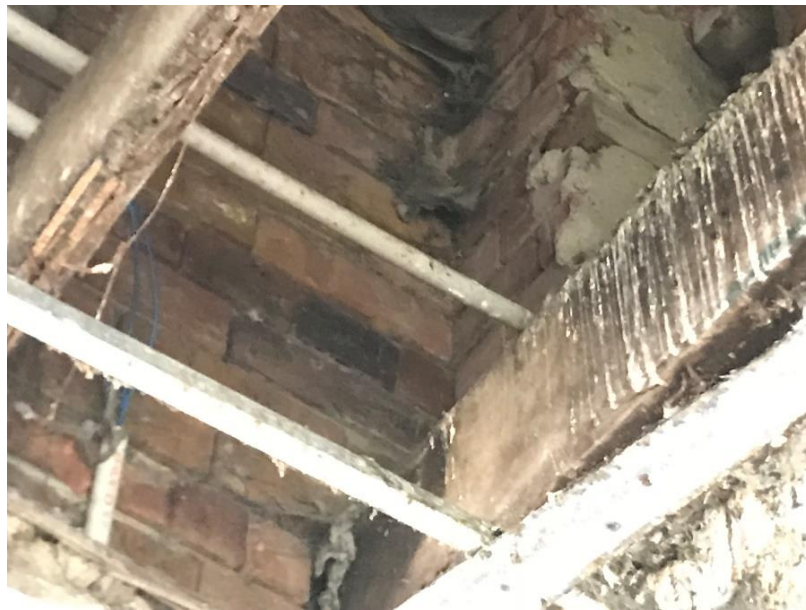
Figura 106. Dilatación Exploración dilataciones de módulo 3 hacia módulo 2

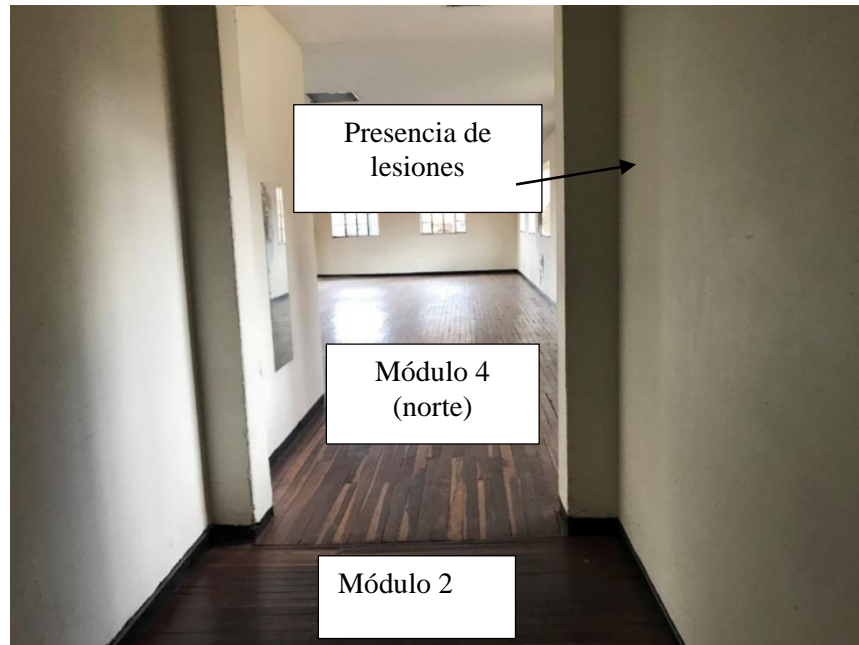
Apertura de vano para puerta dejando machones y dilatación

Figura 109. Dilatación Machones en dilatación de puerta apertura del vano

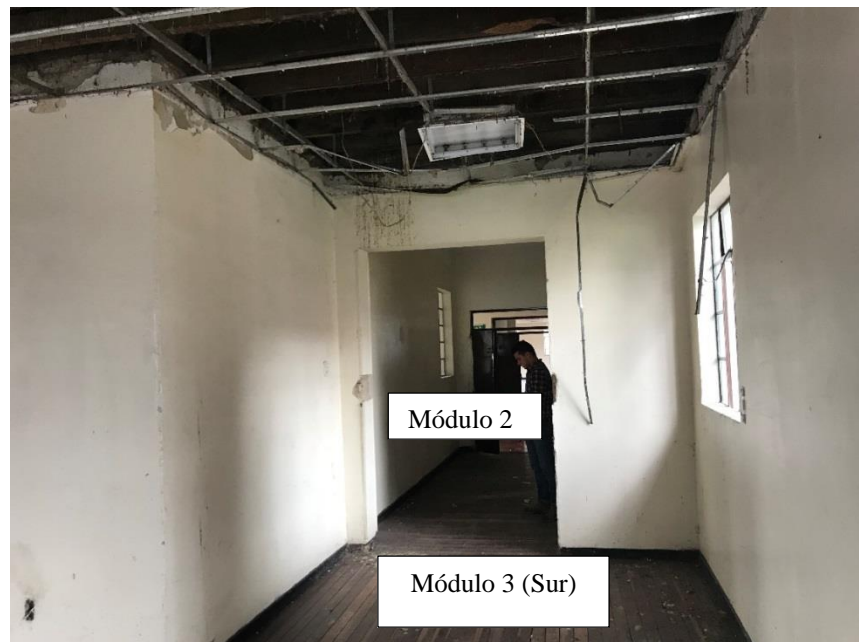
Figura 110. Dilatación de puerta apertura del vano módulo 3 y módulo 2

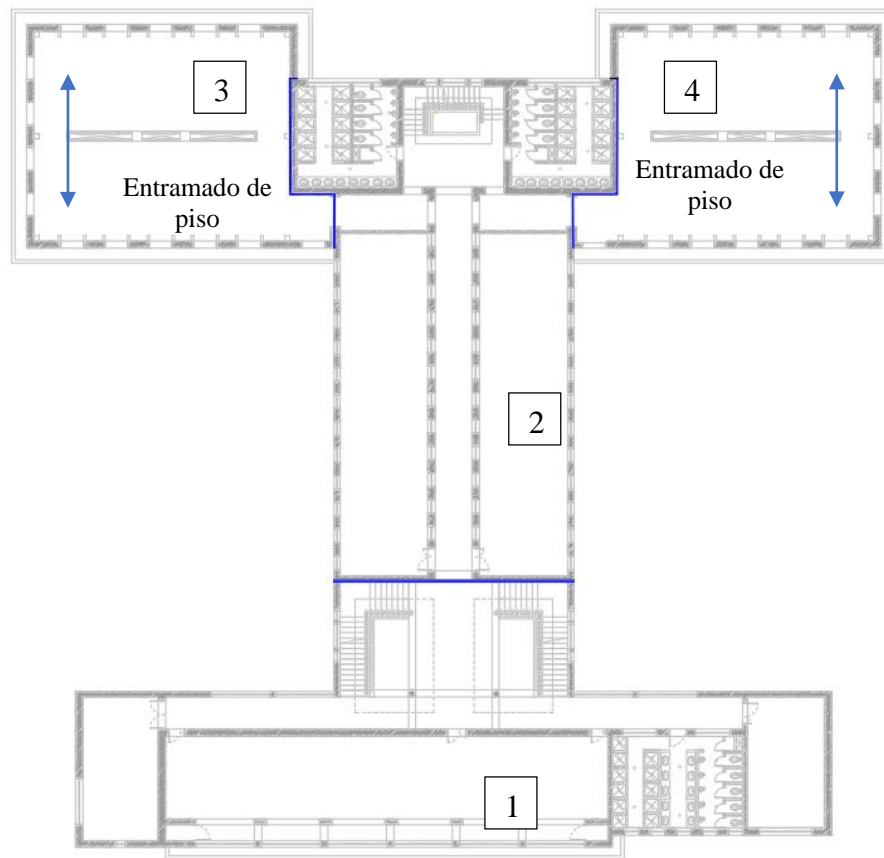
Figura 113. Configuración actual de las dilataciones encontradas

Es de aclarar que las Viguetas del entrepiso no se apoyan sobre el muro del módulo 2 dado que estas están apoyadas sobre los muros de la construcción posterior.; dentro de las consideraciones de diseño es recomendable desde el punto de vista estructural que se siga conservando independientes las unidades estructurales puesto que al conformar monolítico el sistema puesto se generan dos irregularidades una por altura y otra por irregularidad en planta, por lo tanto estos efectos reducen a capacidad del sistema si fuese toda una unidad estructural disminuyendo la capacidad de respuesta de la estructura ya que NSR-10 prescribe una disminución en el coeficiente de modificación de respuesta del

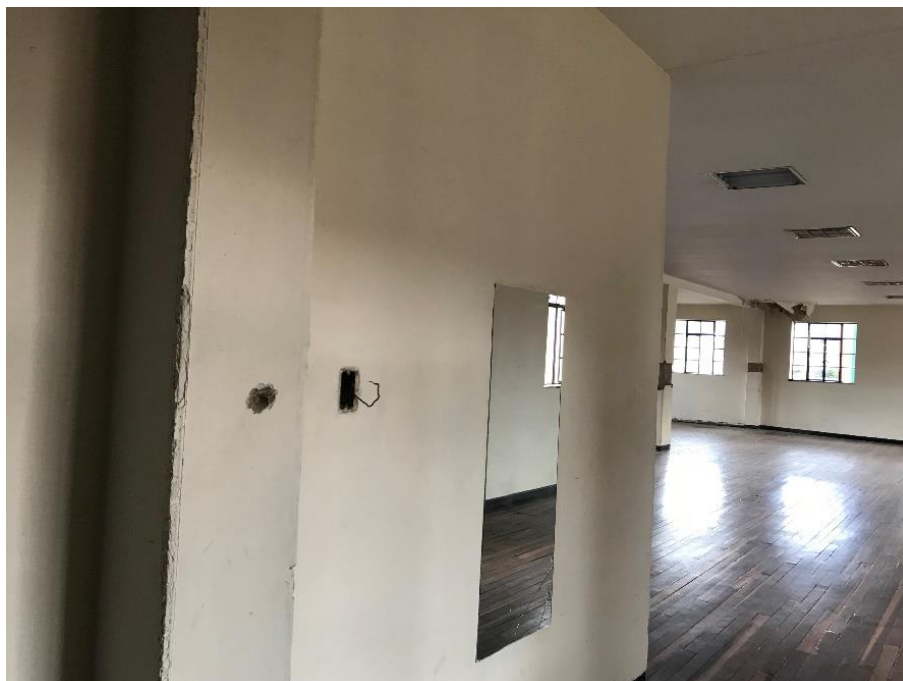
Figura 119. Machones internos existentes módulos 3 y 4
