**Diagnóstico patológico representativo de la infraestructura del Puente Mariano Ospina Pérez sobre el  
Río Zulia, para la Construcción del Nuevo Puente.**

TRABAJO PROFESIONAL INTEGRADO - TPI

DECANATURA DE DIVISIÓN DE EDUCACIÓN ABIERTA Y A DISTANCIA  
FACULTAD DE CIENCIAS Y TECNOLOGÍAS  
ESPECIALIZACIÓN PATOLOGÍA DE LA CONSTRUCCIÓN  
BOGOTÁ D.C.

2019-1

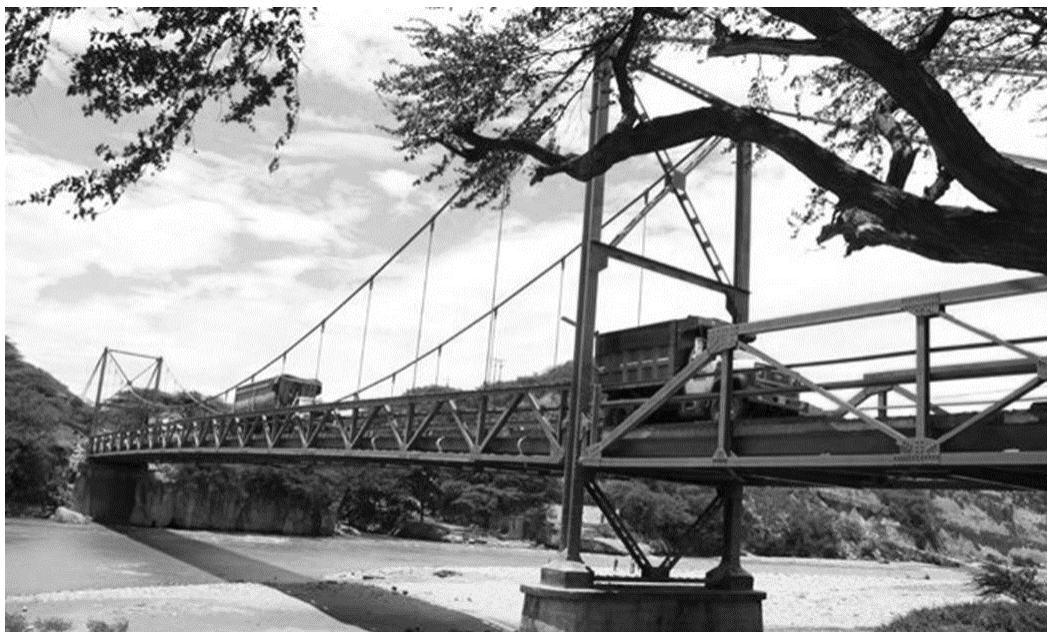
*Figura 1. Puente "Mariano Ospina Pérez"*

Importancia del paciente: Es un puente con una localización estratégica para el transporte de carga y en cuanto a conectividad de esa región del País. En la entrada del puente en ambas márgenes se encuentra una pancarta informativa, de acuerdo con la resolución 316 de 2018 que restringe el tránsito a un sólo vehículo pesado sobre el puente. Pero los usuarios hacen caso omiso, como se observa en la fotografía.

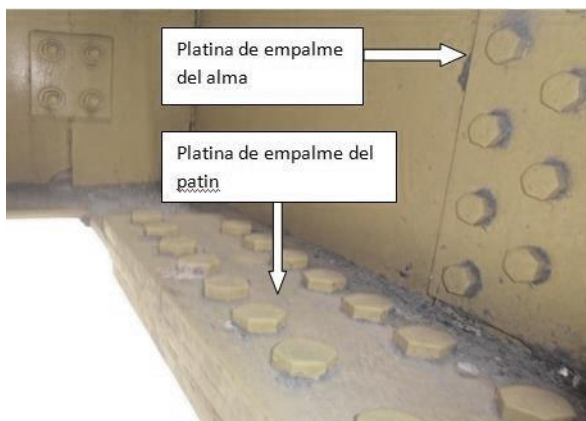
Figura 12. Uniones apernadas

Uniones apernadas tanto el patín como del alma en buen estado, tornillos completos y ajustados, platinas de empalme o unión formando un elemento compacto y ajustado, no presenta movimiento al impacto de la carga es necesario realizar una limpieza general a las vigas y reparar la pintura en las secciones que estén afectadas.

Se inspeccionaron todas las uniones correspondientes a las vigas principales de la superestructura encontrando los materiales en buen estado tanto las uniones en las almas por los dos lados y los empalmes en los patines.

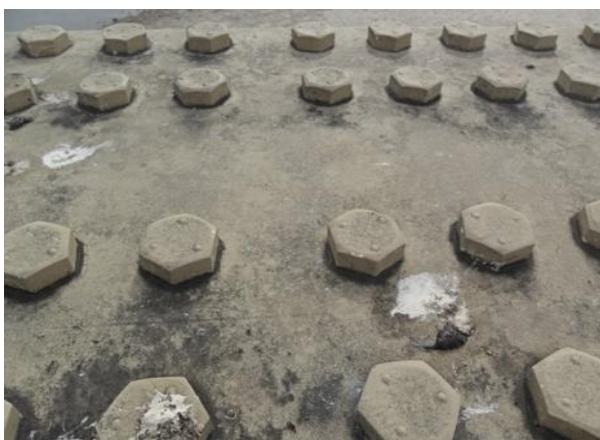
Figura 13. Afectaciones por medio ambiente

Partes afectadas por efectos del sol, el viento, eses de las aves y roedores deben ser reparadas:

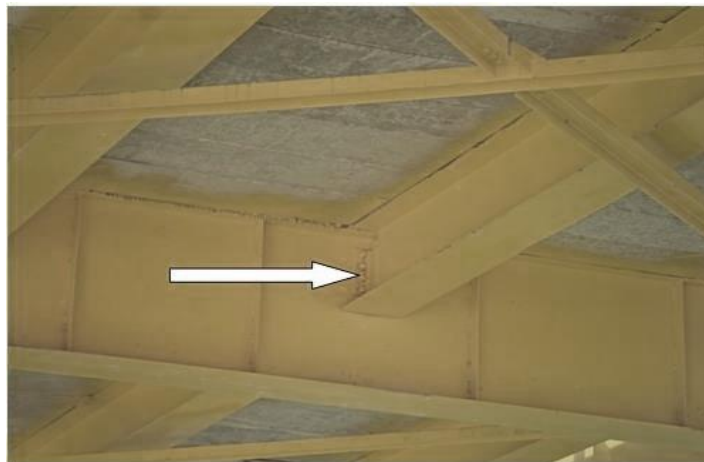
Se encuentran dispuestos en cada uno de los extremos dos brochales en ángulo de 4"x4"x1/4" de 30 cm de longitud cuatro orificios para tornillo o perno de 7/8" de diámetro, estos elementos se encuentran soldados, uno en cada extremo de la viga y que sirve como anclaje a la viga transversal.

Existe evidencia de reparaciones realizadas a las fisuras y roturas soldando el ángulo de soporte dispuesto en forma vertical donde se muestran cordones deficientes y con mala presentación, y se evidencia el cambio de tornillos en algunos de los elementos de unión en donde tenemos que de 56 uniones dobles tenemos 12 con este daño estructural y que a continuación dejamos el registro fotográfico de la evidencia.

En algunos casos existen separaciones totales por efecto de la rotura permitiendo el movimiento oscilatorio del elemento en el instante de la carga.

Lo anterior evidencia que los daños presentados en estos elementos de unión se deben a la fatiga por cizallamiento y efectos de deflexión en el punto de anclaje de los elementos que los componen como el soporte en ángulo de 4" x 4" x 1/4" que va soldado a la viga longitudinal y apernado a la viga transversal y los tornillos de 7/8" x 3,1/2" rosca ordinaria grado 5 con tuerca y arandela; lo que se hace necesario revisar inmediatamente el diseño de esta junta en donde nos permita (por las evidencias) vistas en sitio y la patología presentada en cambiar los ángulos de soporte por uno más resistente que asuman la deflexión a que están expuestos, igualmente se debe de calcular el tipo de tornillo diámetro y resistencia a fin de que este pueda absorber sin colapsar el momento de cizallamiento del elemento. Esta reparación se debe de realizar de forma inmediata.

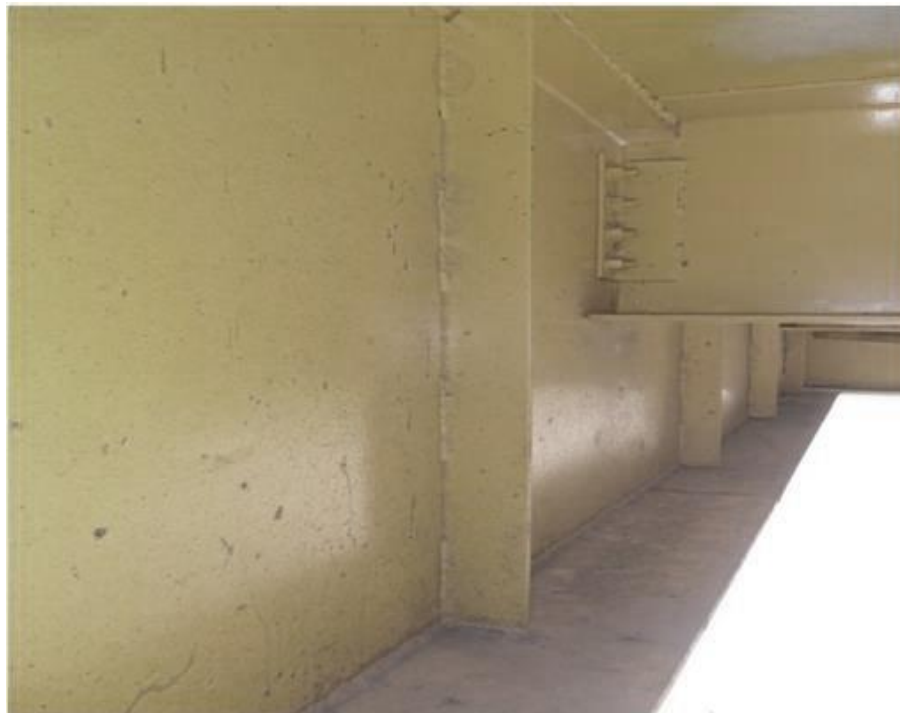
Figura 28. Vista viga transversal y atiesadores de refuerzo

Las vigas transversales se encuentran en buen estado, observando buen comportamiento de las uniones de anclaje apernadas y soldadas a las vigas principales de rigidez y el estado de la pintura de acabado que presenta muy pocos daños por efecto de filtraciones de elementos contaminantes filtrados a través de la placa de concreto.

Unión soldada y apernada a la viga de rigidez buen estado de la pintura se requiere de labores de mantenimiento y limpieza para evitar el deterioro de la capa de recubrimiento del acero

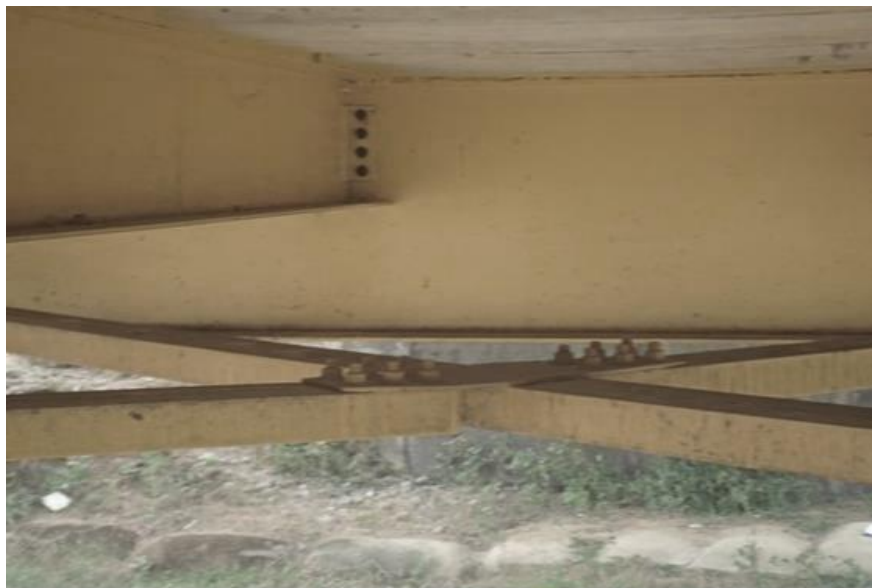
Figura 30. Riostras de vigas transversales

**Arriostrado:** Las riostras dispuestas en diagonal formando X de los módulos de sección compuestos por las vigas transversales y las vigas principales de rigidez se encuentran funcionando en forma correcta y todos sus elementos que la componen como ángulos y uniones apernadas están en buen estado. Requieren limpieza y retoques a la pintura en sectores pequeños.

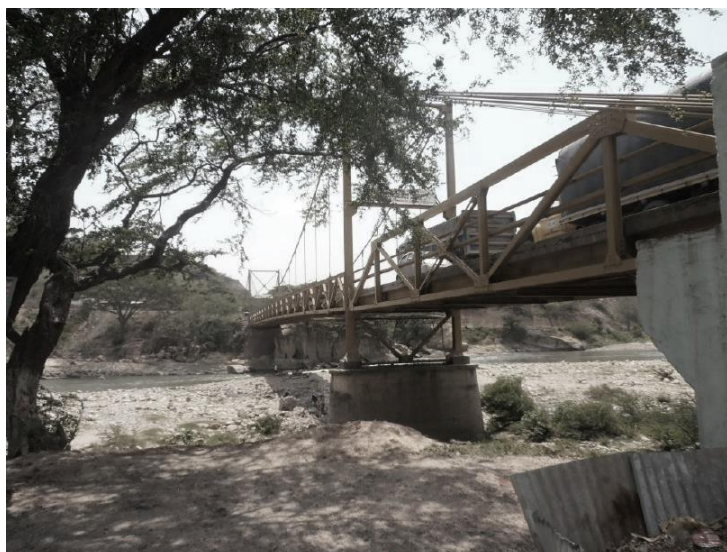
*Figura 78. Puente Mariano Ospina Pérez*

Siguiendo el procedimiento descrito en AASHTO, considerando elementos y conexiones de los Tipos D y E para evitar la fatiga en un periodo de 75 años el TPD no debe ser mayor que 1.875 vehículos. Haciendo una proyección desde 62 años atrás hasta la fecha de la información de TPD, obtenida de INVIAS, para los últimos 10 años, se estima que el Puente lo han cruzado unos 45 millones de vehículos. Según el estimado del método AASHTO la falla podría producirse si en 75 años circulan más de 50 millones de vehículos. Haciendo una regla de tres, se observa que con el tráfico actual, en teoría el puente estaría a punto de colapsar por fatiga.

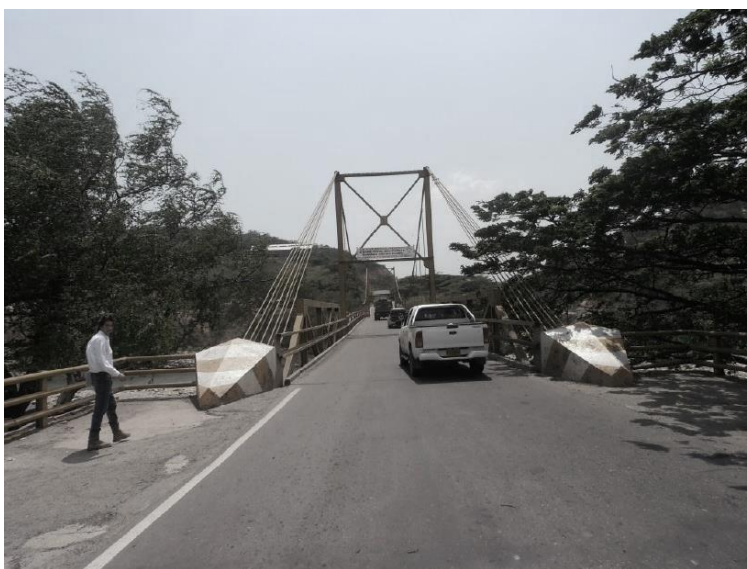
*Figura 79. Puente Mariano Ospina Pérez*

Algunas partes de la viga de rigidez y las torres son afectadas por sobreesfuerzos que son contrarrestados con las láminas de acero estructural (A-36) adheridos a las secciones existentes mediante soldaduras de electrodos revestidos (E70XX).

Deformaciones por encima de las admisibles. Aumentar el número de cables para disminuir la elástica del puente y disminuir las deformaciones.

**Tráfico Vehicular:** En la entrada del puente en ambas márgenes se encuentra una pancarta informativa, de acuerdo a la resolución 316 de 2018 restringe el tránsito a un sólo vehículo pesado sobre el puente. Pero los usuarios hacen caso omiso, como se observa en las fotografías, lo cual agrava la condición de distribución de carga para la cual fue diseñado el refuerzo colocado.
