DIAGNÓSTICO, OPTIMIZACIÓN Y GEORREFERENCIACIÓN DE PROYECTOS EN LA
SECRETARÍA DE INFRAESTRUCTURA TERRITORIAL DE LA ALCALDÍA MUNICIPAL DE
TUNJA

UNIVERSIDAD SANTO TOMÁS SECCIONAL TUNJA
FACULTAD DE INGENIERÍA CIVIL TUNJA
2025

Trabajo de grado en modalidad de pasantía para obtener el título de Ingeniera Civil

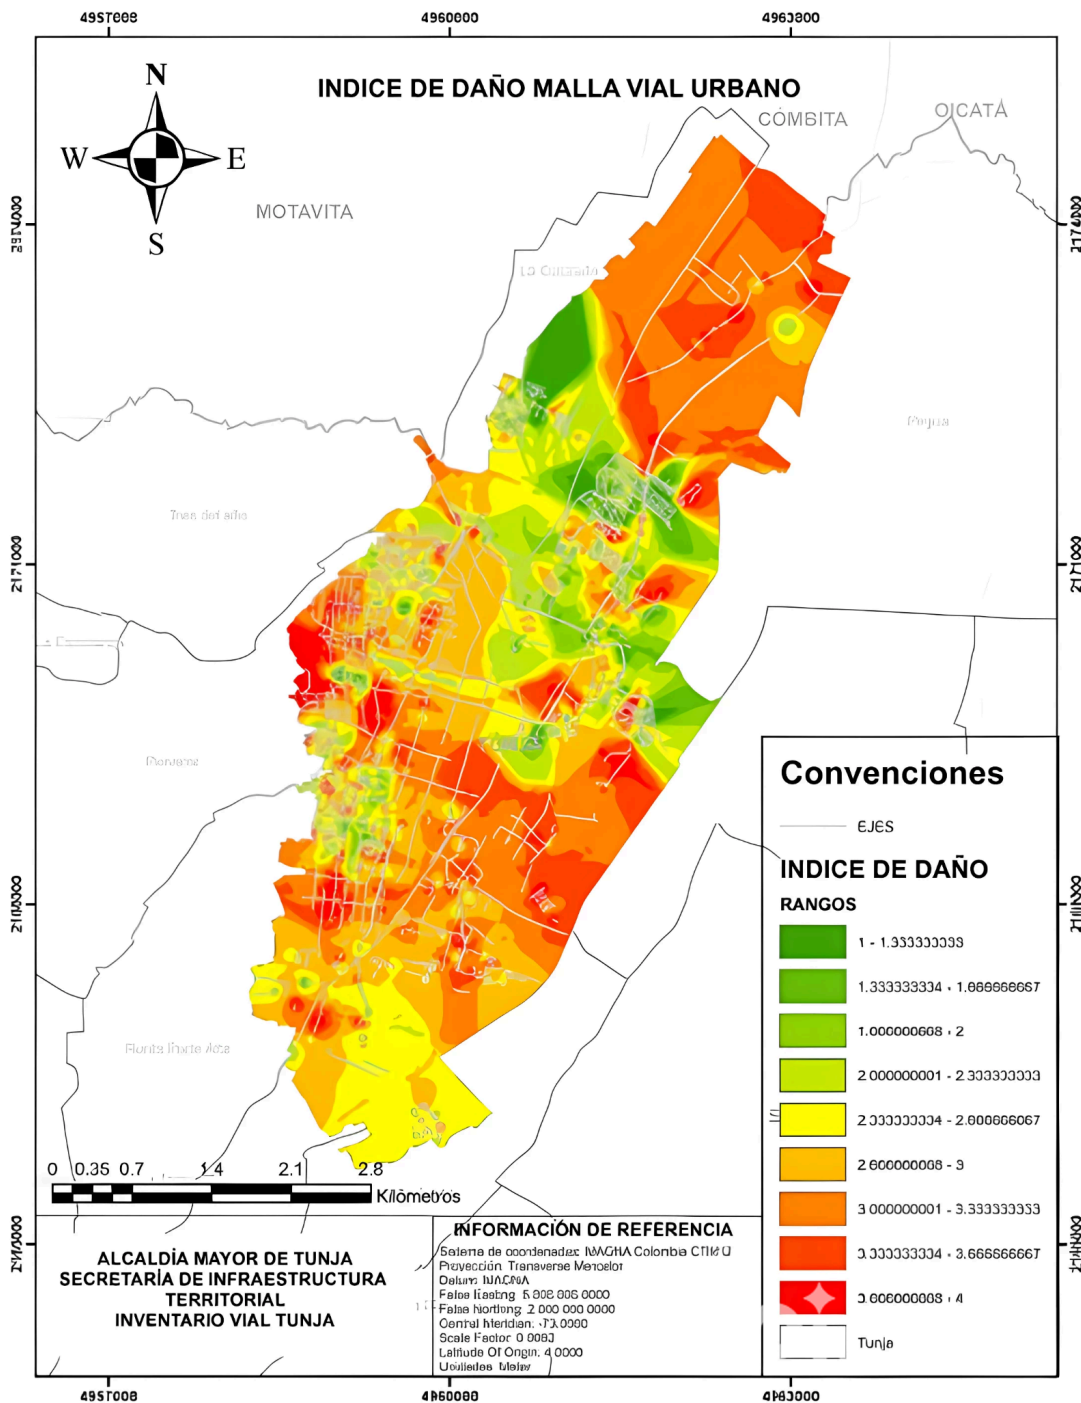
Figura 17. Índice de daño malla vial urbano

De manera general, se identifica que la mayor proporción de la malla vial en el municipio de Tunja está compuesta por pavimento flexible, seguida por concreto rígido. Esta distribución está influenciada en gran medida por las pronunciadas pendientes características de la zona occidental de la ciudad. También se resalta la presencia de adoquín, utilizado principalmente en la zona plana del sector 8 de Tunja.

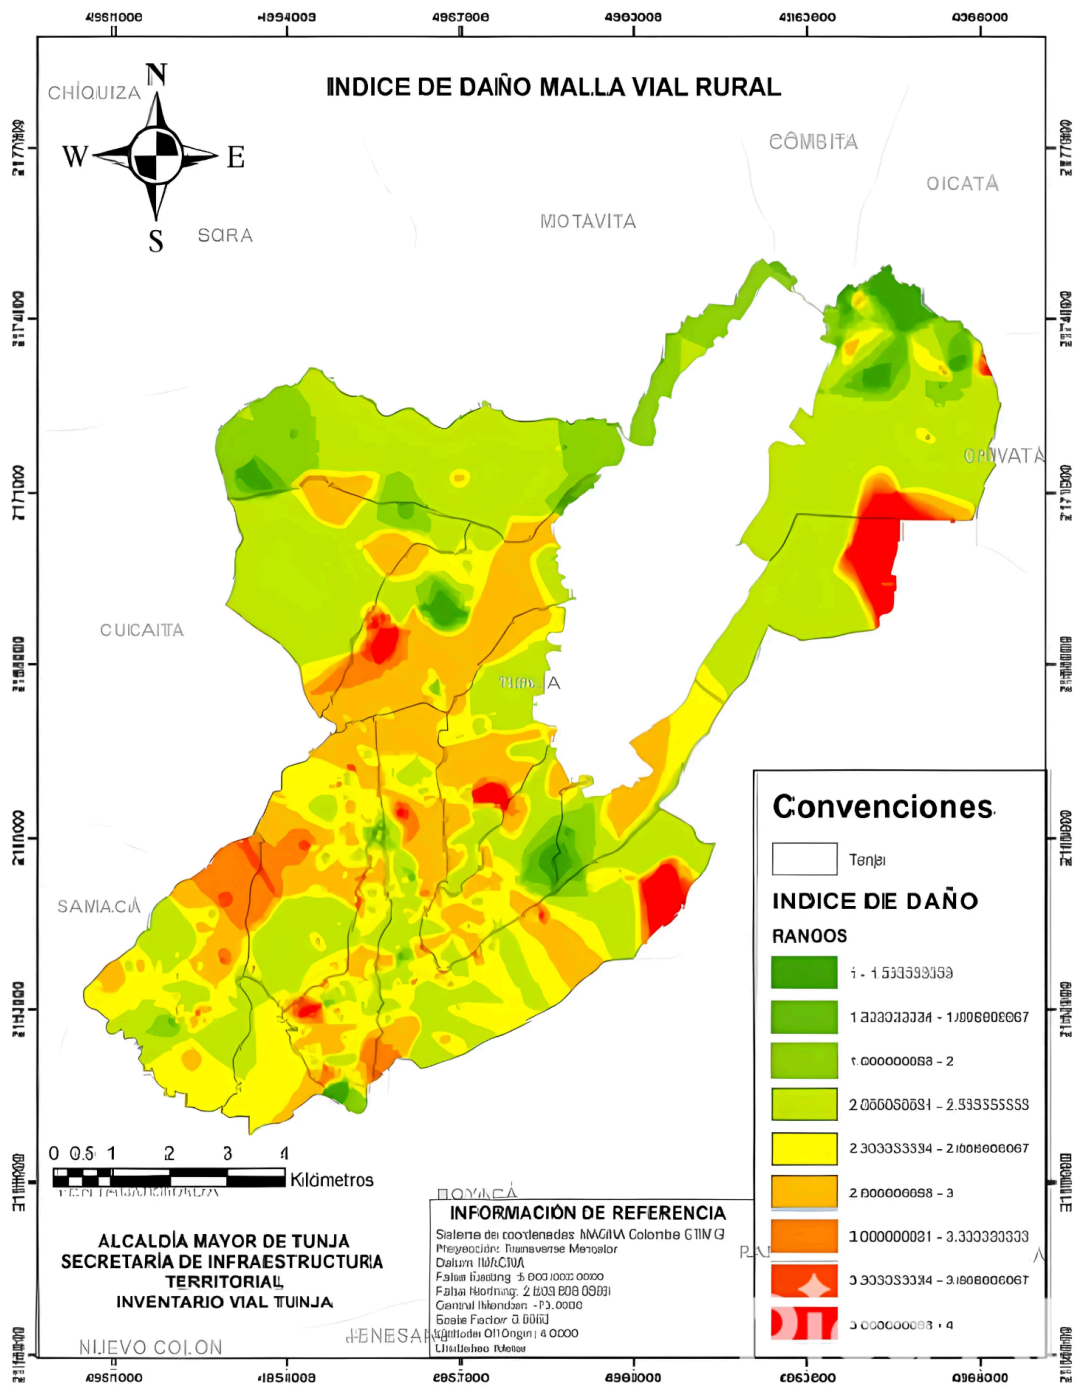
Figura 28. Índice de daño malla vial rural.

El análisis detallado de las veredas muestra que el estado general de las vías varía entre niveles medio y medio-alto, con índices de daño promedio que van de 1.96 a 3.33, lo que indica condiciones funcionales, pero con signos de deterioro que requieren atención preventiva y correctiva. Las veredas con índices superiores a 2.5, como el sector La Cascada de la vereda de Pírgua (3.33), Chorro Blanco sector La Primavera (2.93) y El Porvenir (2.70), presentan daños significativos que requieren intervenciones correctivas urgentes, tales como la rehabilitación de tramos críticos, la mejora del drenaje vial y ajustes estructurales. Por otro lado, las veredas con índices entre 2.4 y 2.5, como Runta Parte Alta (2.56), Barón Gallero (2.58) y Runta (2.44), necesitan acciones de mantenimiento preventivo y correctivo para evitar un mayor deterioro, enfocándose en la reparación de superficies y la mejora del drenaje. Las veredas con índices por debajo de 2.4, como Tras del Alto (1.96) y Pírgua (2.05), aunque se encuentran en mejor estado, requieren mantenimiento preventivo para mantener su funcionalidad y evitar el desgaste progresivo. Además, la presencia de placas huella en varias veredas como La Hoya, Tras del Alto, Pírgua y Barón Gallero es clave para mejorar la transitabilidad en áreas de difícil acceso, pero estas estructuras deben ser monitoreadas constantemente para garantizar su durabilidad.

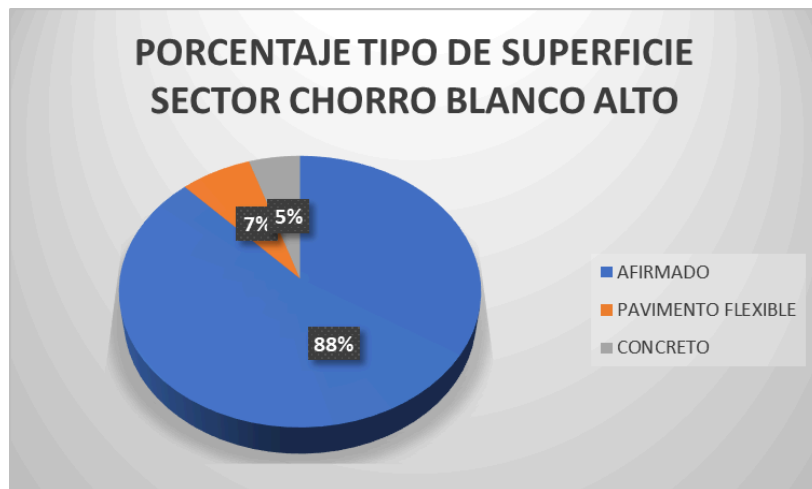
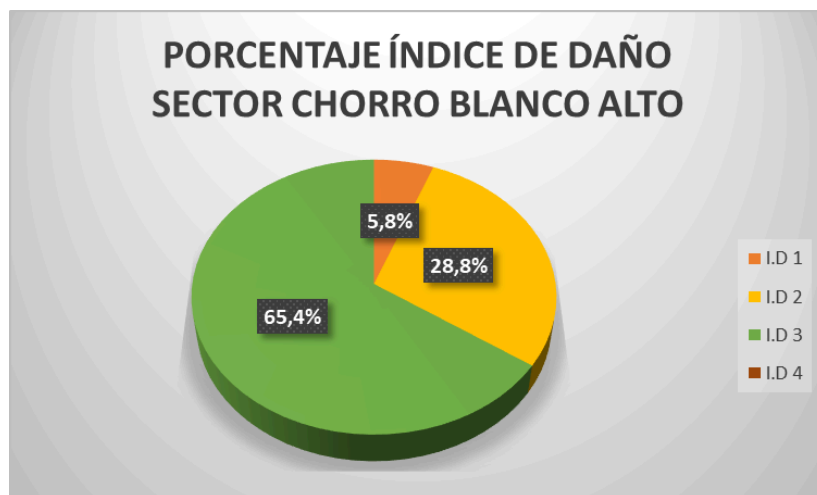
Figura 48. *Porcentaje índice de daño sector Chorro Blanco Alto*

La vereda Chorro Blanco Alto muestra un índice de daño nivel 2, con una afectación del 65.4%, lo que refleja un deterioro significativo que requiere intervenciones específicas en sectores puntuales. La superficie está constituida principalmente por afirmado y, en menor proporción, por MDC. La mayoría de los tramos necesitan reparaciones localizadas.

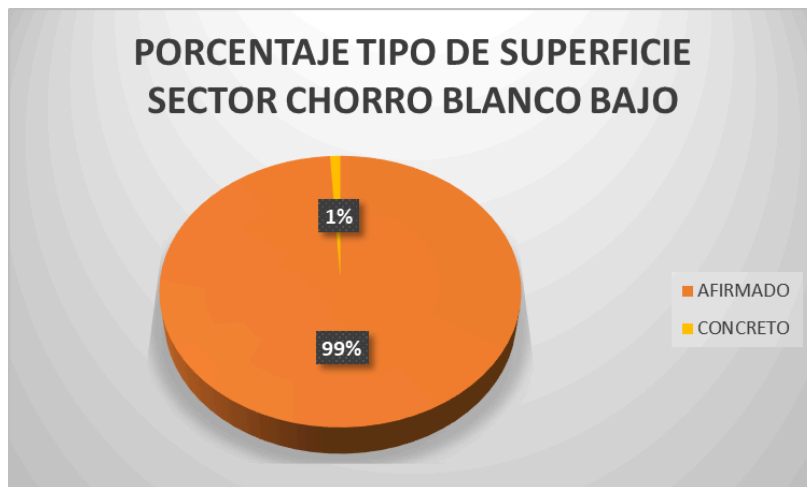
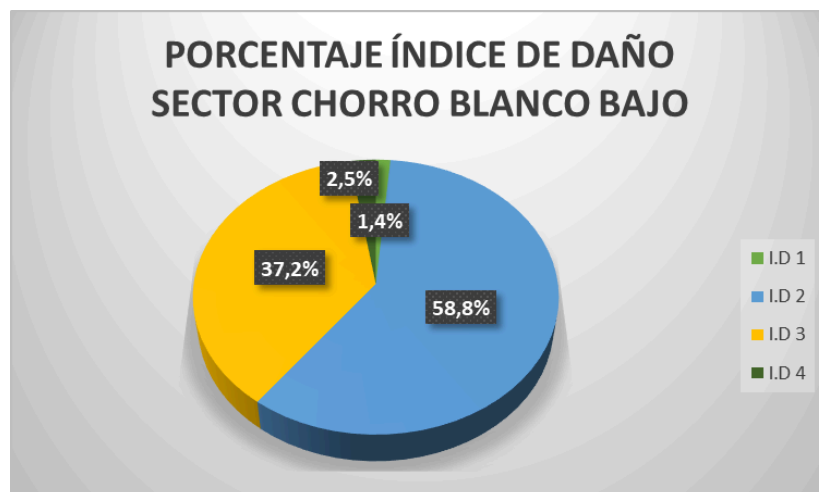
Figura 50. *Porcentaje índice de daño sector Chorro Blanco Bajo*

La vereda Chorro Blanco Bajo presenta un índice de daño nivel 2 del 58.8%, lo que indica una afectación moderada predominante. También registra un índice de daño nivel 3 del 37.2% en áreas específicas que requieren intervención. La superficie de la vía está casi completamente compuesta por afirmado. Aunque el daño general es manejable, se han identificado tramos puntuales con deterioro considerable que necesitan mantenimiento a corto y mediano plazo.

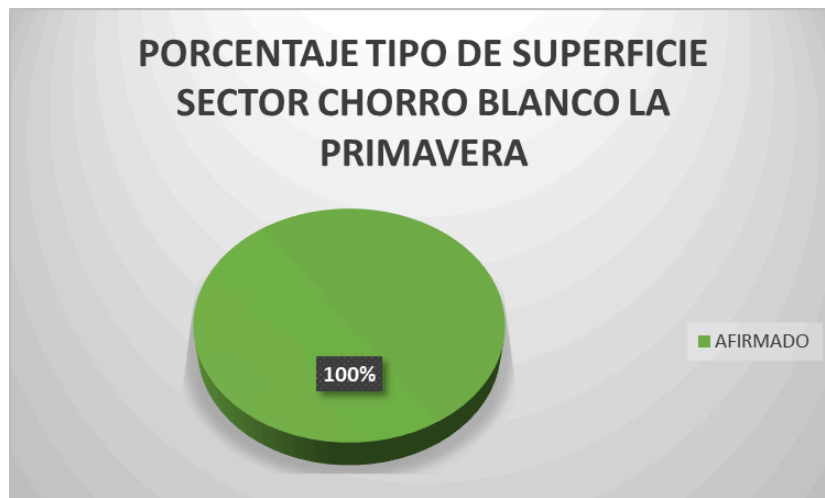
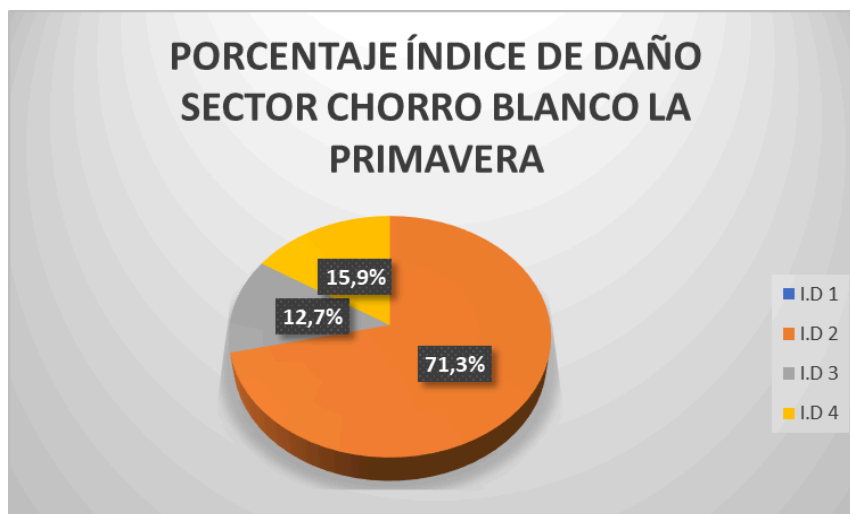
Figura 52. *Porcentaje índice de daño sector Chorro Blanco la primavera*

La vereda Chorro Blanco La Primavera muestra un índice de daño nivel 2 del 71.3%, lo que refleja una afectación considerable. Aunque no es necesario realizar intervenciones generales, se han identificado tramos con índices de daño nivel 3 y 4 que requieren intervenciones específicas y urgentes. La superficie de la vía está completamente formada por afirmado, con daños localizados que deben ser atendidos.

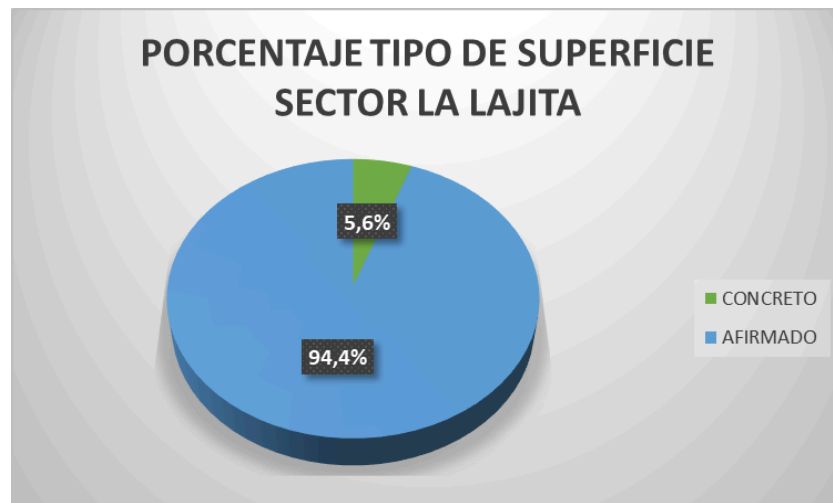
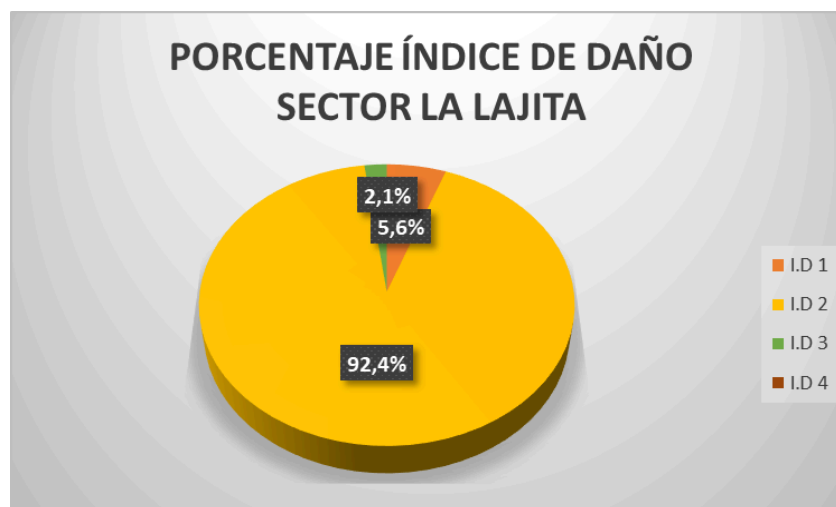
Figura 54. Porcentaje índice de daño sector La Lajita

La vereda La Lajita presenta un índice de daño nivel 2 del 92.4%, lo que refleja una condición general favorable y un bajo nivel de deterioro. Debido a esto, no se requieren intervenciones significativas para preservar la capa de afirmado. La superficie está compuesta principalmente por afirmado, con algunos tramos cortos de placa huella que se encuentran en perfecto estado.
