## 4 EMBALSE DEL NEUSA

### 4.3 Antecedentes para diagnostico estructural Embalse Neusa

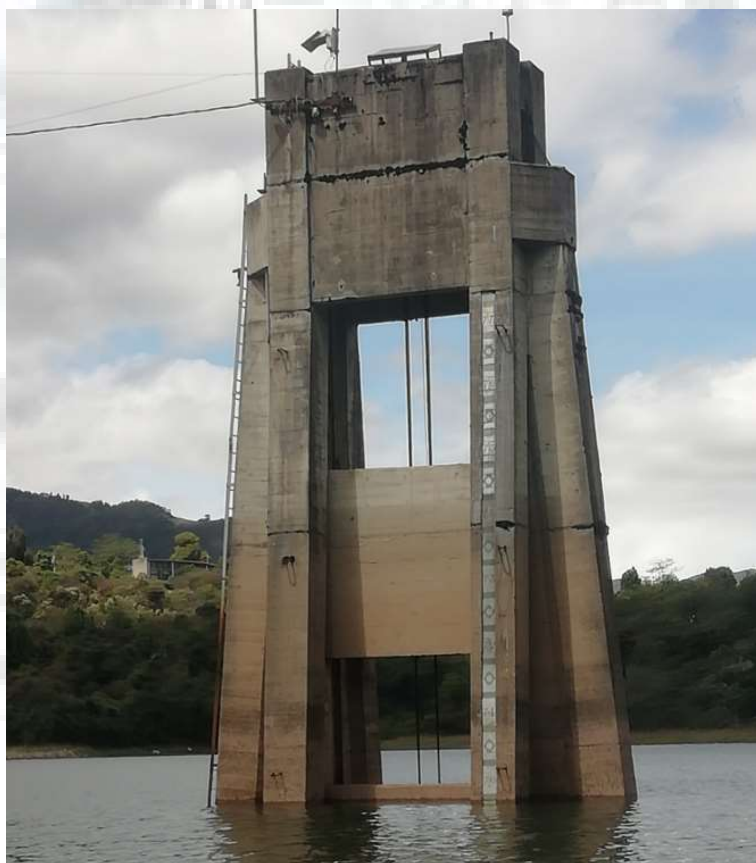
**Fotografía. 70. Alzado general Torre de toma.**  
Fuente: Consorcio Embalses CAR, 2020.

En general a partir de la inspección visual realizada, la estructura de concreto presenta buenas condiciones, no se evidencian fisuras o agrietamientos que indiquen desplazamientos, deformaciones excesivas, pérdida de verticalidad, o muestras de posibles asentamientos diferenciales en su base.

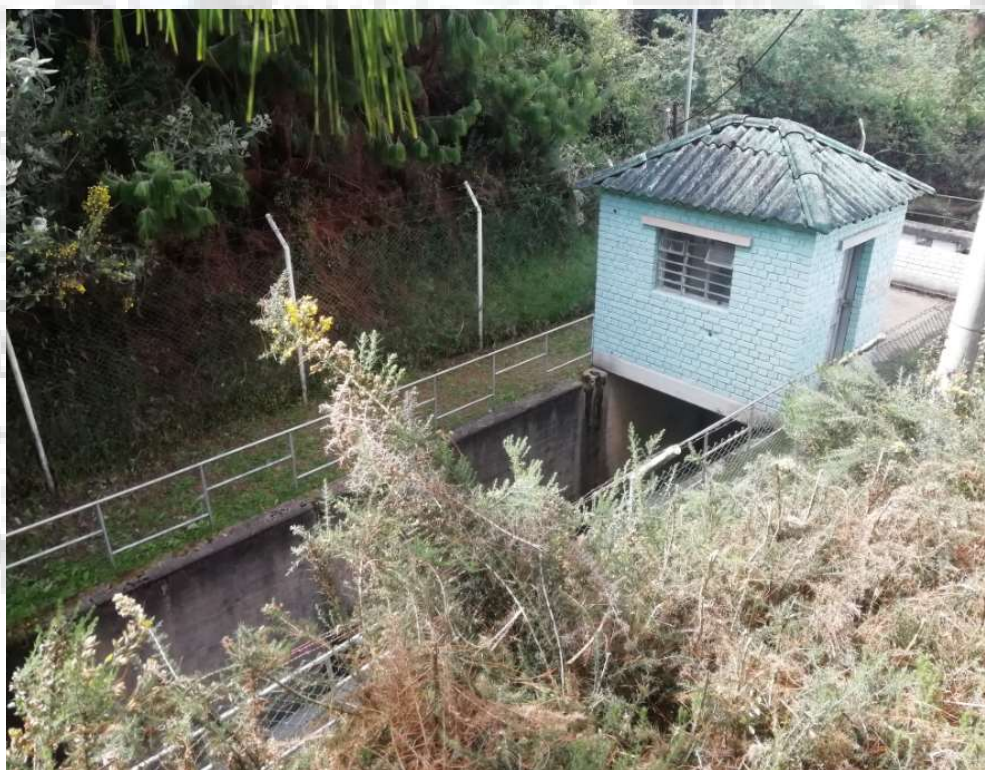
**Fotografía. 74. Vista general canal de descarga y válvula.**

En general a partir de la inspección visual realizada, la estructura de concreto presenta condiciones aceptables, no se evidencian fisuras o agrietamientos graves que indiquen desplazamientos, deformaciones excesivas, pérdida de verticalidad en sus paredes, o muestras de posibles asentamientos diferenciales en su base.

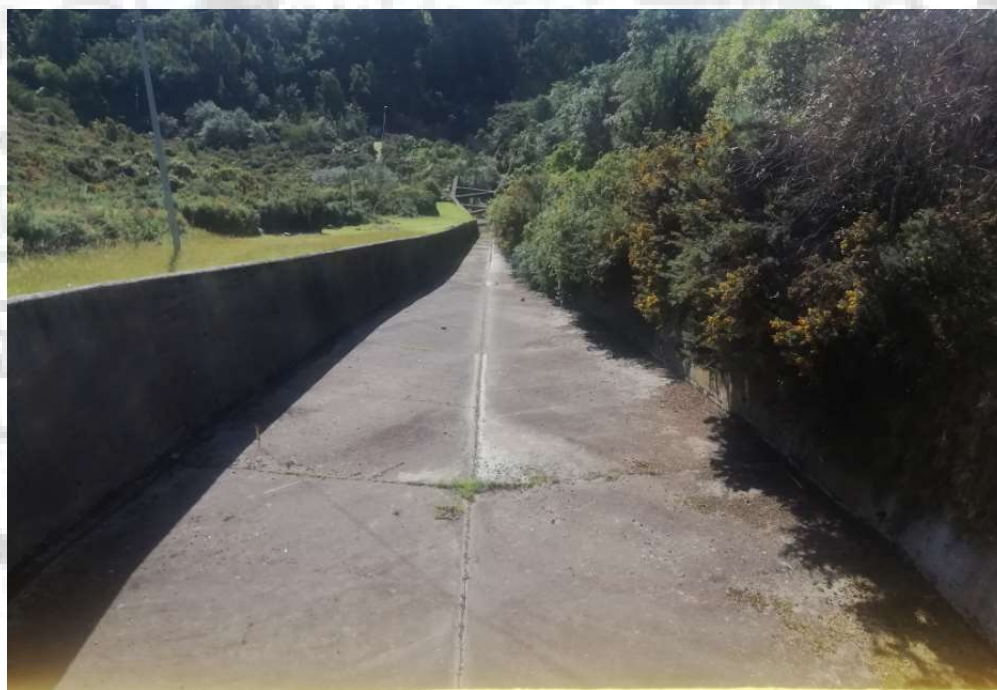
**Fotografía. 79. Vista longitudinal del vertedero de excesos (Aguas arriba).**

En general a partir de la inspección visual realizada, la estructura de concreto presenta condiciones aceptables, no se evidencian fisuras o agrietamientos graves que indiquen desplazamientos, deformaciones excesivas, pérdida de verticalidad en sus paredes, o muestras de posibles asentamientos diferenciales en su base.

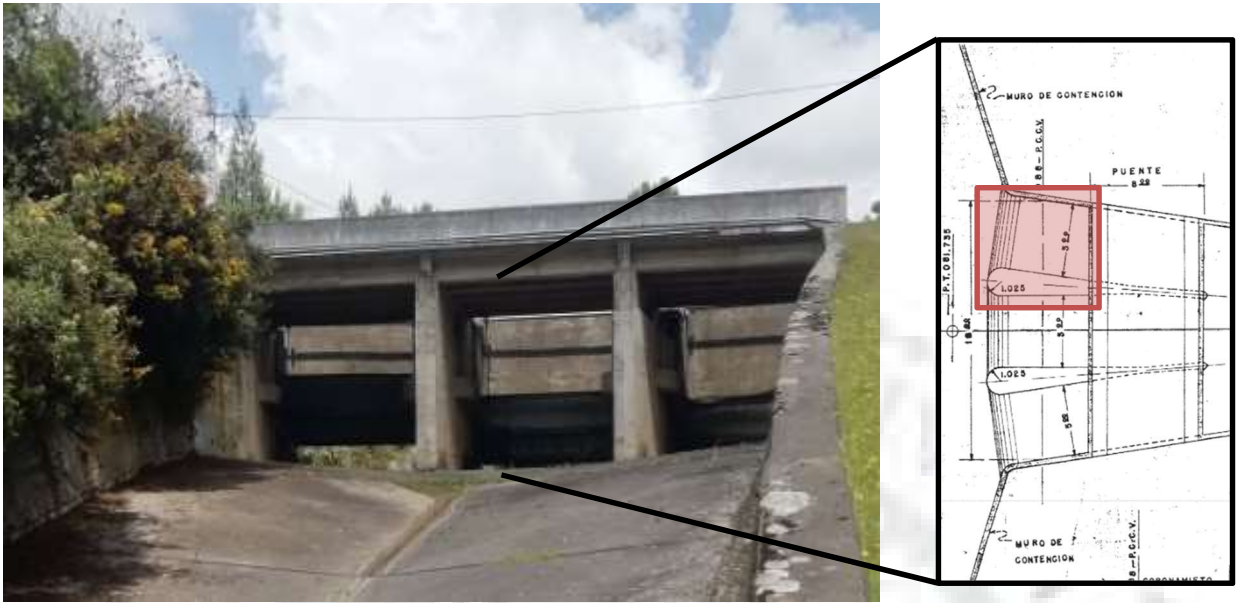
Aguas arriba del vertedero, se encuentran unas compuertas metálicas de pivote, las cuales son accionadas por un mecanismo, con el fin de efectuar su apertura o cierre y permitir la evacuación del nivel de excesos. El vertedero de excesos cuenta con tres compuertas, pero por informaciones tomadas en campo, una de ellas sufrió una avería y colapso en el mecanismo de apertura y cierre.

**Fotografía. 80. Vista general compuertas (Aguas arriba).**  
Fuente: Consorcio Embalses CAR, 2020.

A pesar de la avería sufrida por la compuerta colapsada, en general el material constitutivo de las mismas presenta una buena condición, además de los daños mencionados anteriormente, no hay evidencias de fenómenos corrosivos, deterioro o patologías que puedan indicar falla en su integridad estructural.

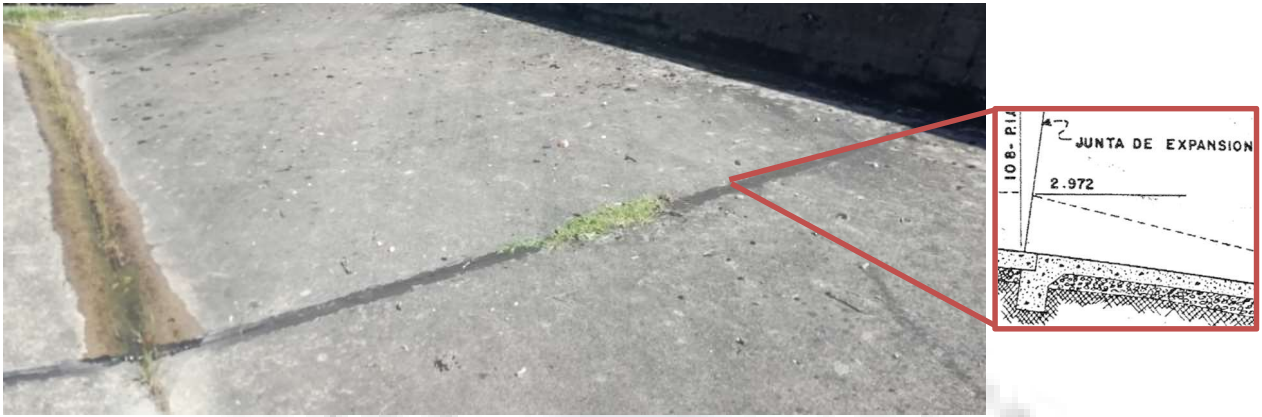
**Fotografía. 82. Vista general junta transversal.**  
 Fuente: Consorcio Embalses CAR, 2020.

En general el estado de las juntas es de deterioro, ya sea porque el sello se ha perdido, o por la invasión de vegetación y otros que ha levantado el material de sellado de las misma. A continuación, a través de las imágenes se observa el estado general de las juntas.

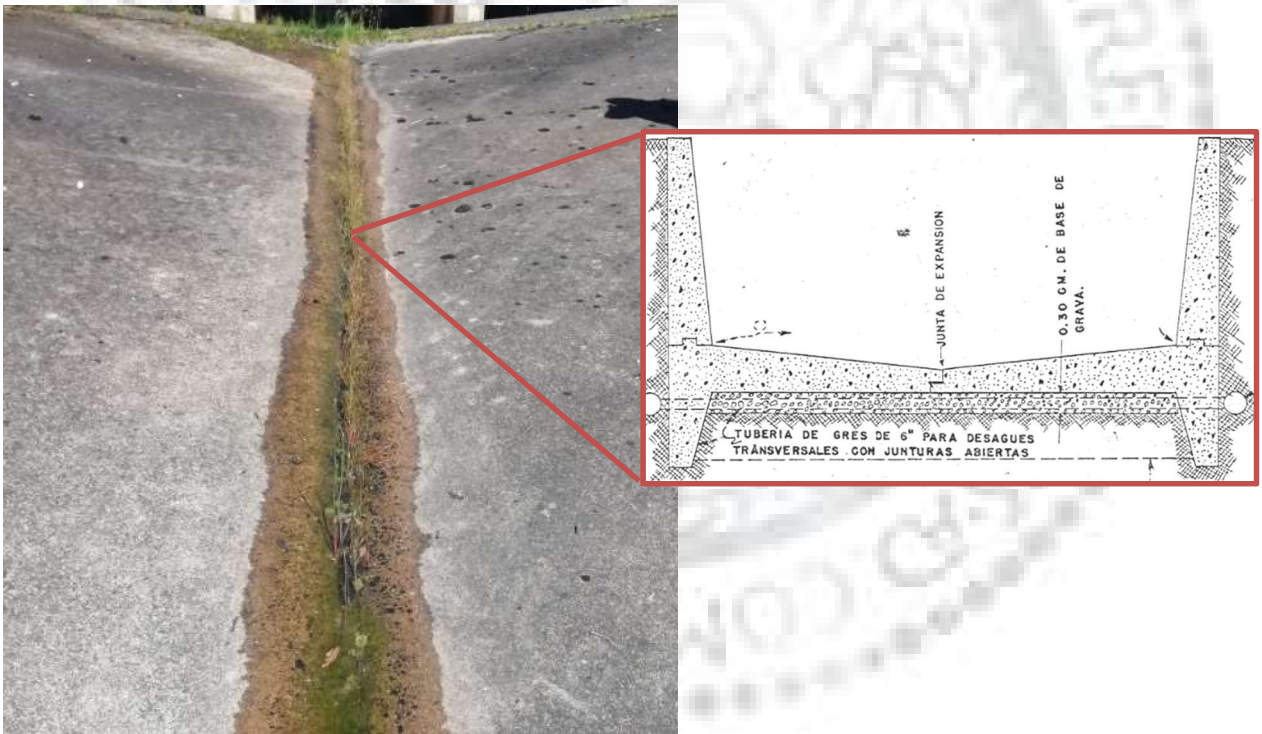
**Fotografía. 83. Vista general junta longitudinal por el eje.**  
 Fuente: Consorcio Embalses CAR, 2020.

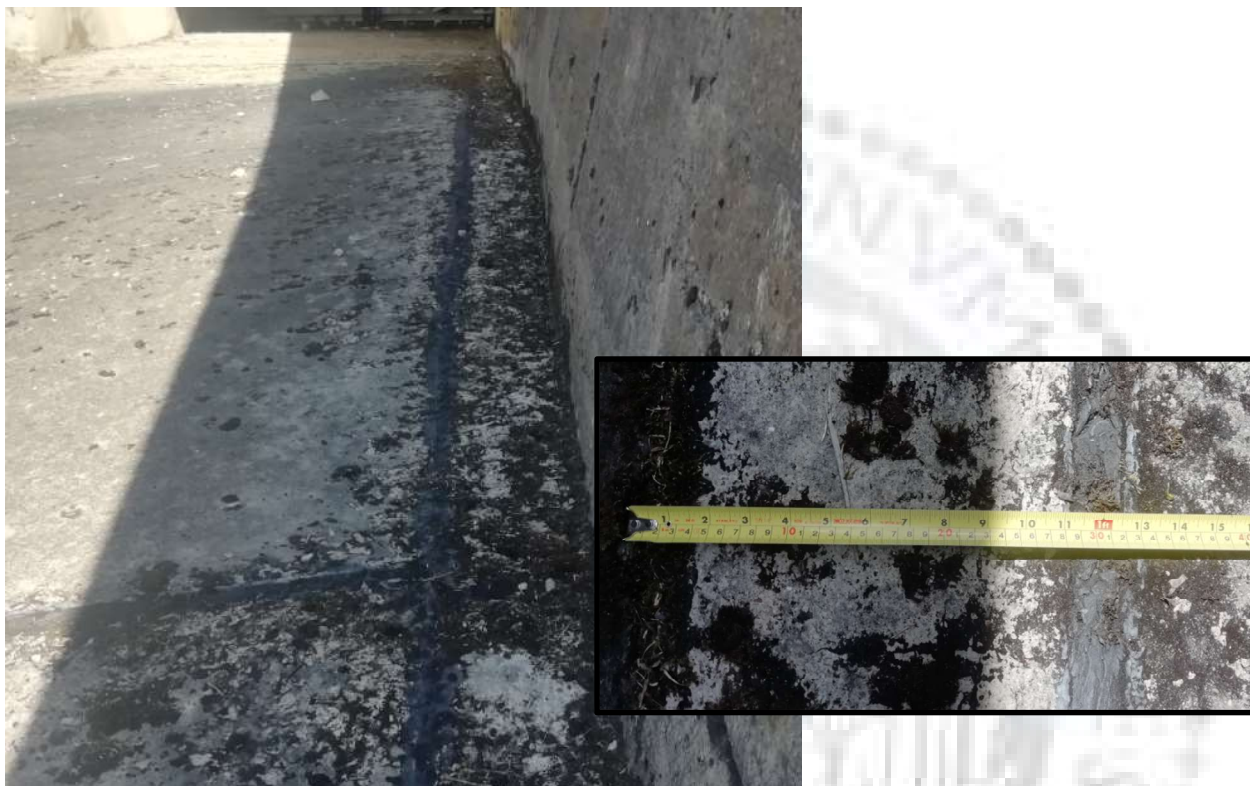
**Fotografía. 84. Vista general junta longitudinal lateral.**

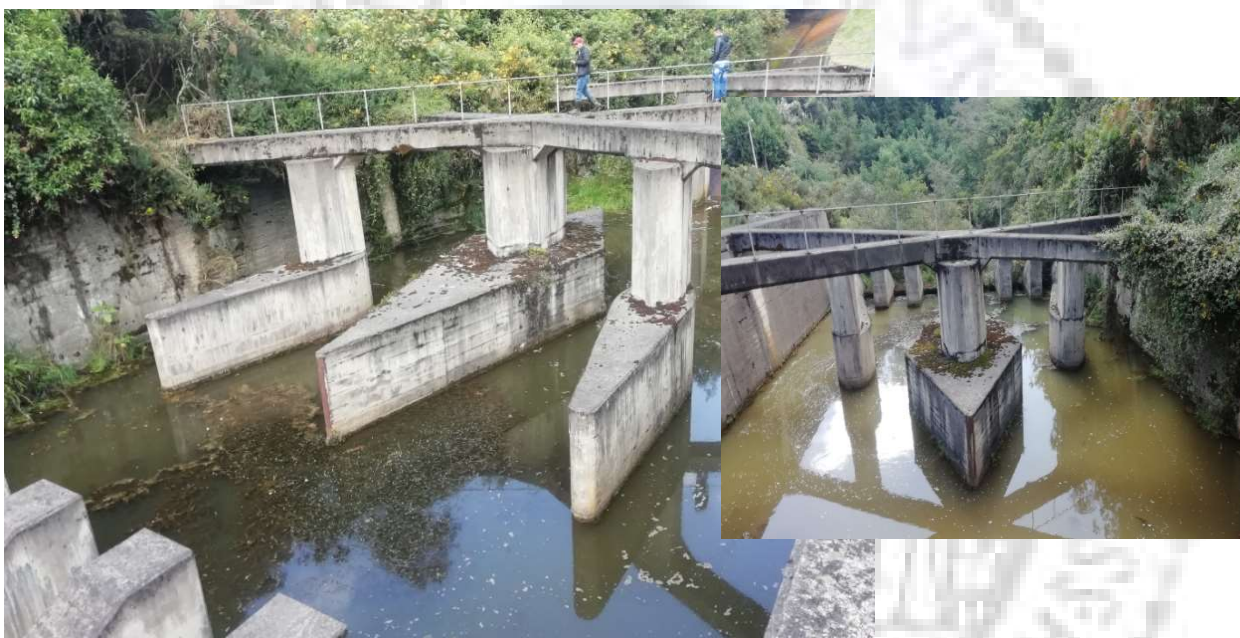
**Fotografía. 93. Tanque de amortiguación, disipación y entrega del flujo.**  
Fuente: Consorcio Embalses CAR, 2020.

Para la inspección de la estructura final de entrega del flujo, conformada por el tanque de amortiguación y disipadores, esta no fue posible, debido a la imposibilidad en el acceso. A simple vista y a criterio del especialista, se puede conceptuar que los elementos de concreto se observan en buen estado, no se evidencian fisuras o grietas importantes que pongan en riesgo su estabilidad y funcionalidad ante cargas normales de servicio. Las vigas de coronación se observan en buen estado, no se evidencian deformaciones permanentes o distorsiones que indiquen movimientos o asentamientos diferenciales en su base, de igual manera ocurre con las pilas verticales, las cuales se observan estables y sin ladeos o pérdida en su verticalidad. Los elementos masivos de disipación, se observan en buen estado, sin desportillamientos, fisuras o grietas superficiales, que indiquen problemas de corrosión en sus armaduras.

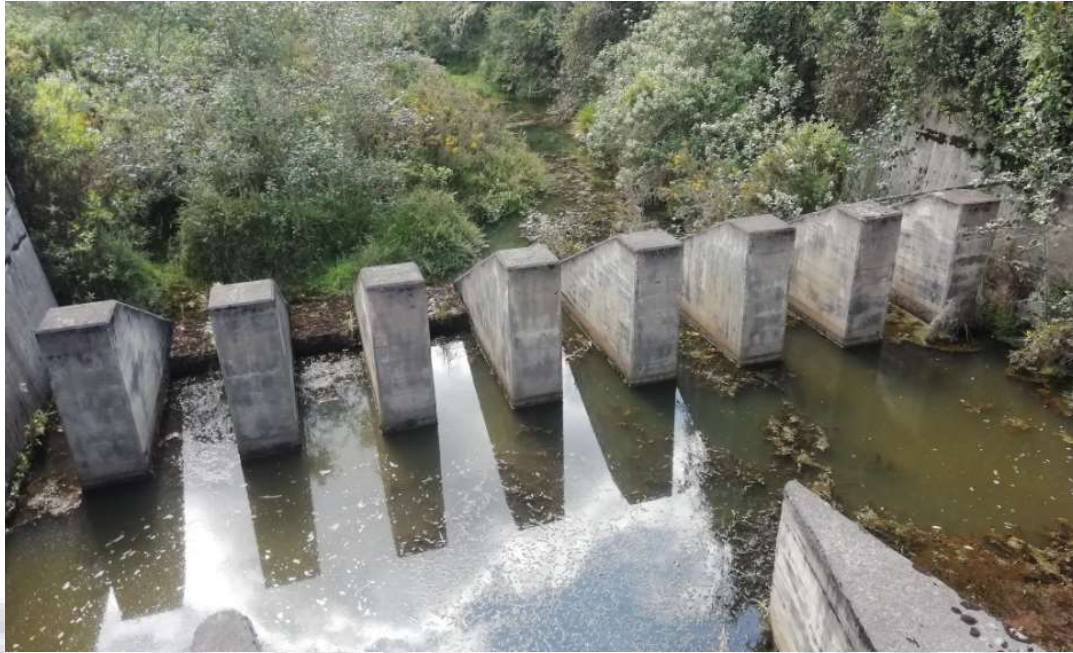
**Fotografía. 94. Entrega final del flujo.**  
Fuente: Consorcio Embalses CAR, 2020.

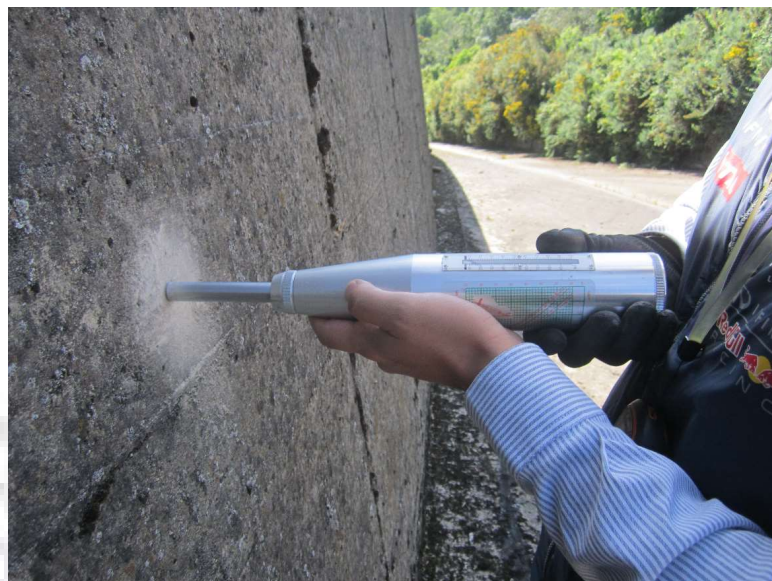
Para el caso del vertedero de excesos se realizaron cinco tomas de esclerometría, el valor de índice de rebote promedio para esta estructura fue de 49. Este valor será contrastado con el valor promedio obtenido a través de los ensayos de compresión confinada efectuada sobre los cinco núcleos de concreto extraídos de la estructura.

**Fotografía. 95. Esclerometría en muro margen izquierda vertedero de excesos.**  
Fuente: Consorcio Embalses CAR, 2020.

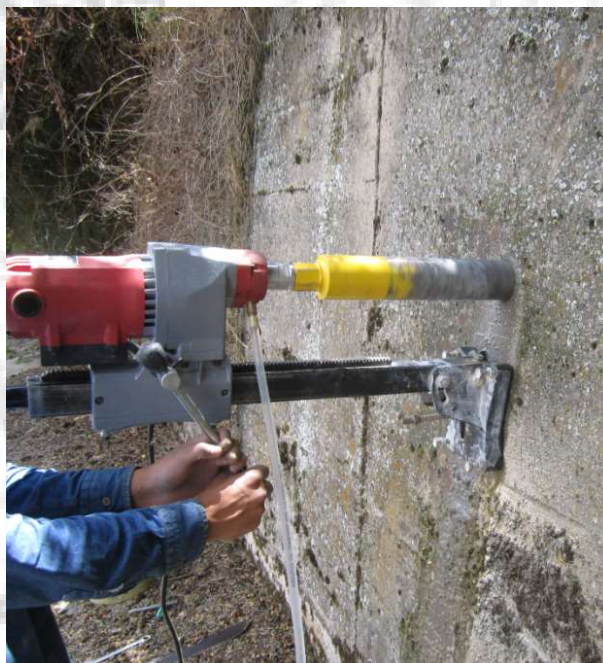
**Fotografía. 96. Extracción núcleo en muro margen izquierda vertedero de excesos.**  
Fuente: Consorcio Embalses CAR, 2020.

La resistencia a la compresión del concreto reportado para esta obra, es en promedio de, 44MPa para los muros de contención laterales del vertedero y de 50MPa para la losa de fondo, dichos valores son bastante superiores al exigido como mínimo por la NSR-10 para este tipo de obras, por lo tanto, se considera que la resistencia del material es adecuada.

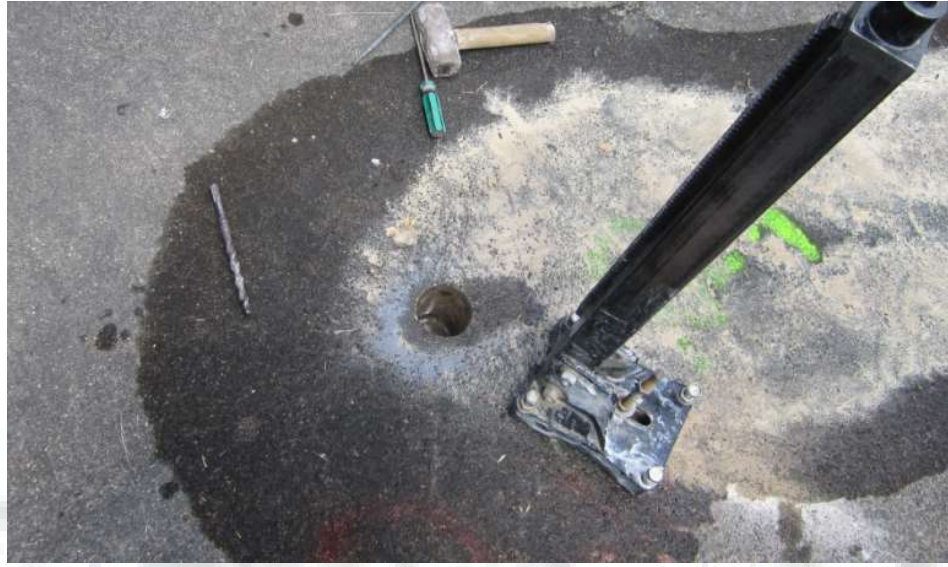
**Fotografía. 97. Extracción núcleo en losa de fondo vertedero de excesos.**  
Fuente: Consorcio Embalses CAR, 2020.

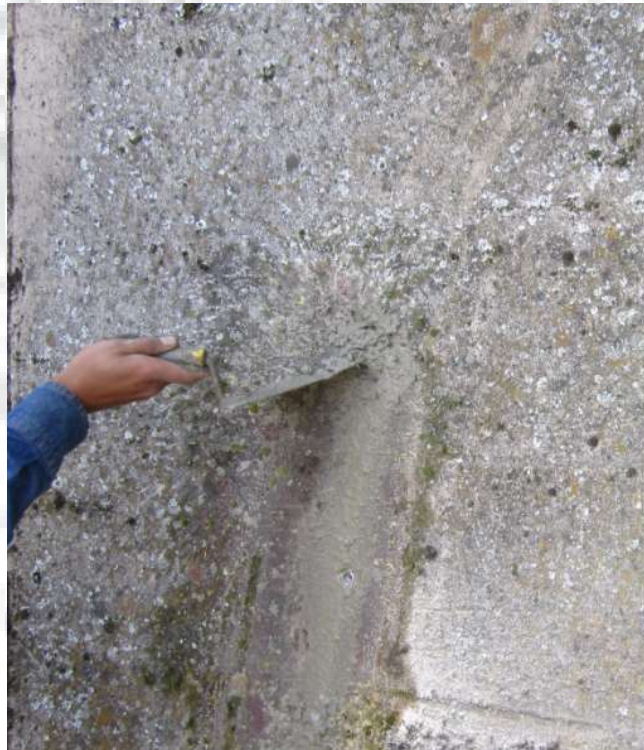
**Fotografía. 98. Reparación típica de los núcleos extraídos.**  
Fuente: Consorcio Embalses CAR, 2020.

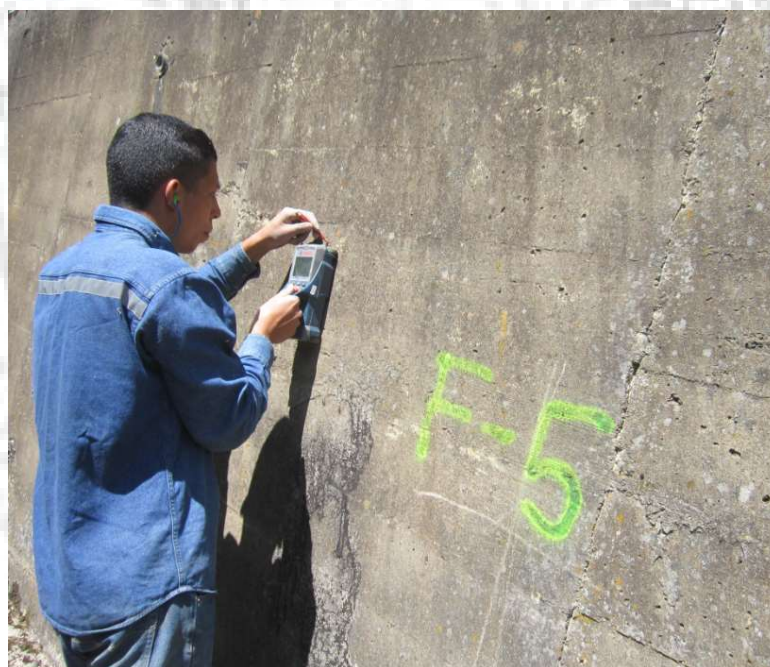
Para el caso de esta obra en específico, se realizaron cinco puntos o áreas de lectura, tres muestreos sobre los muros laterales del vertedero y dos sobre la placa de fondo, para el caso de los muros se halló barras de diámetro 5/8" (Nº5) con separaciones entre 10cm a 20cm, a una profundidad de 80mm a 100mm, y para el caso de la losa de fondo no se obtuvo lecturas o detección del acero de refuerzo, esto último puede estar asociado a las limitaciones de estos equipos en cuanto a la profundidad de detección, por lo general aceros de refuerzo ubicados a más de 120mm o 150mm son casi indetectables.

**Fotografía. 99. Detección acero de refuerzo en muro del vertedero.**  
Fuente: Consorcio Embalses CAR, 2020.

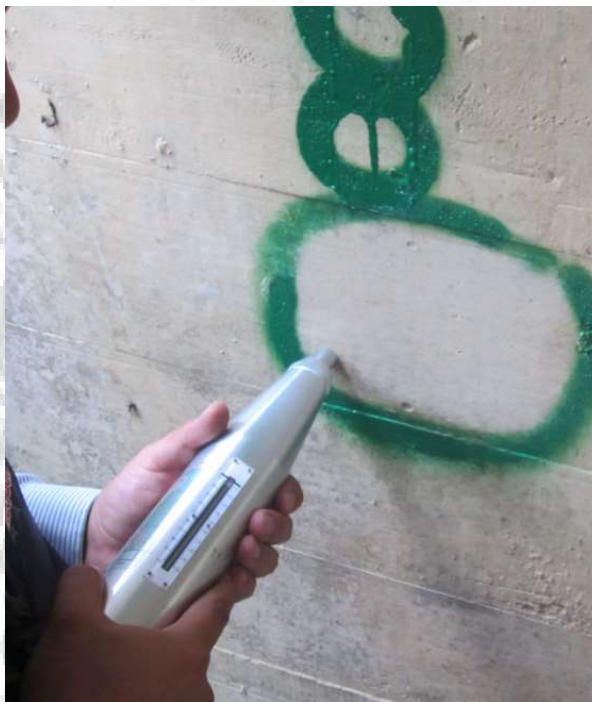
Para el caso del canal de descarga se realizaron dos tomas de esclerometría, el valor de índice de rebote promedio para esta estructura fue de 42. Este valor será contrastado con el valor promedio obtenido a través de los ensayos de compresión inconfiada efectuada sobre los dos núcleos de concreto extraídos de la estructura.

**Fotografía. 100. Esclerometría en muro margen derecha canal de descarga.**  
Fuente: Consorcio Embalses CAR, 2020.

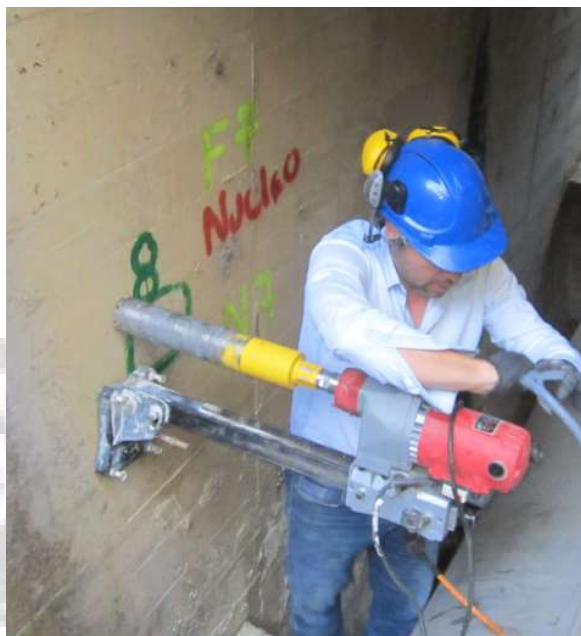
**Fotografía. 101. Extracción núcleo en muro margen derecha canal de descarga.**  
Fuente: Consorcio Embalses CAR, 2020.

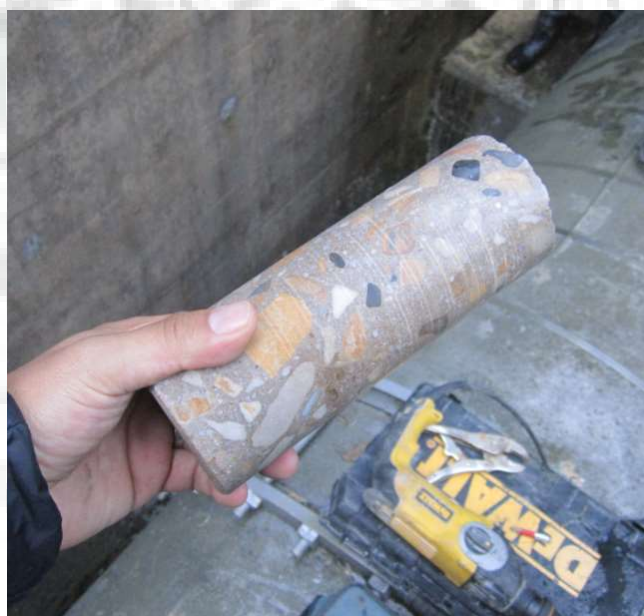
**Fotografía. 102. Extracción núcleo en canal de descarga.**  
Fuente: Consorcio Embalses CAR, 2020.

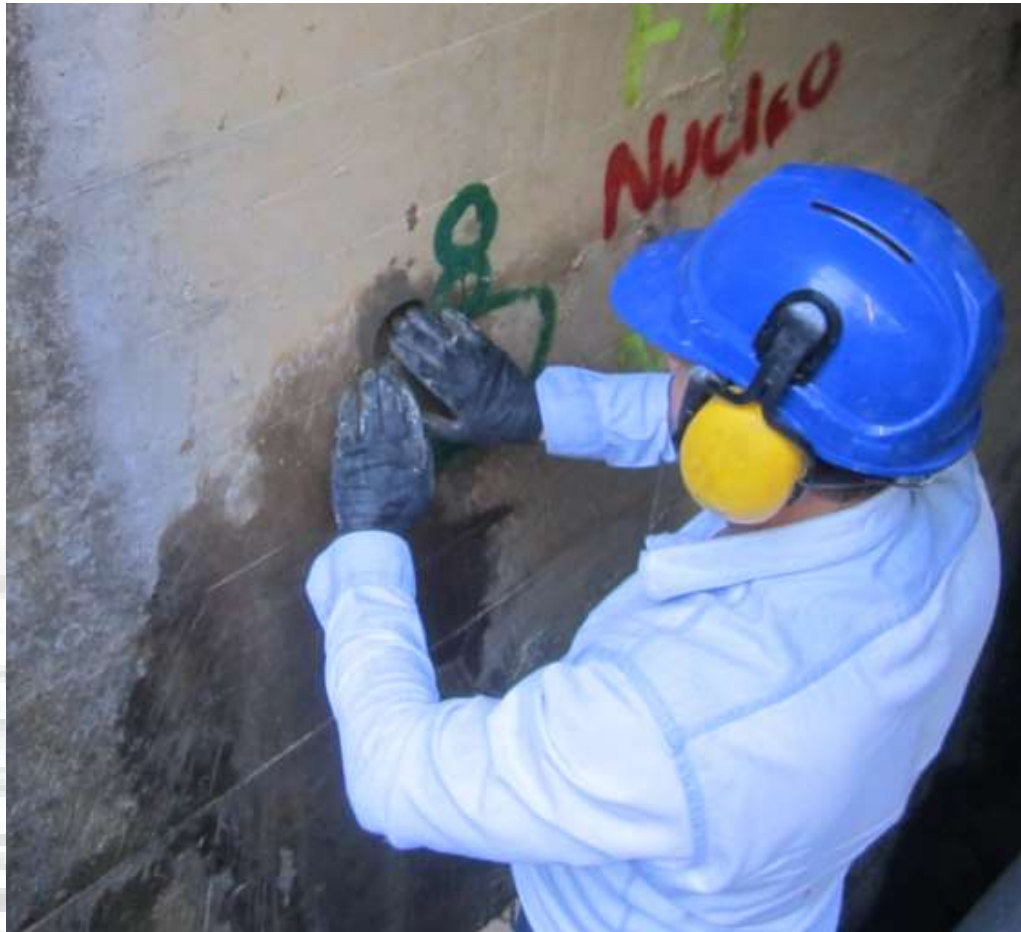
**Fotografía. 103. Reparación típica de los núcleos extraídos.**

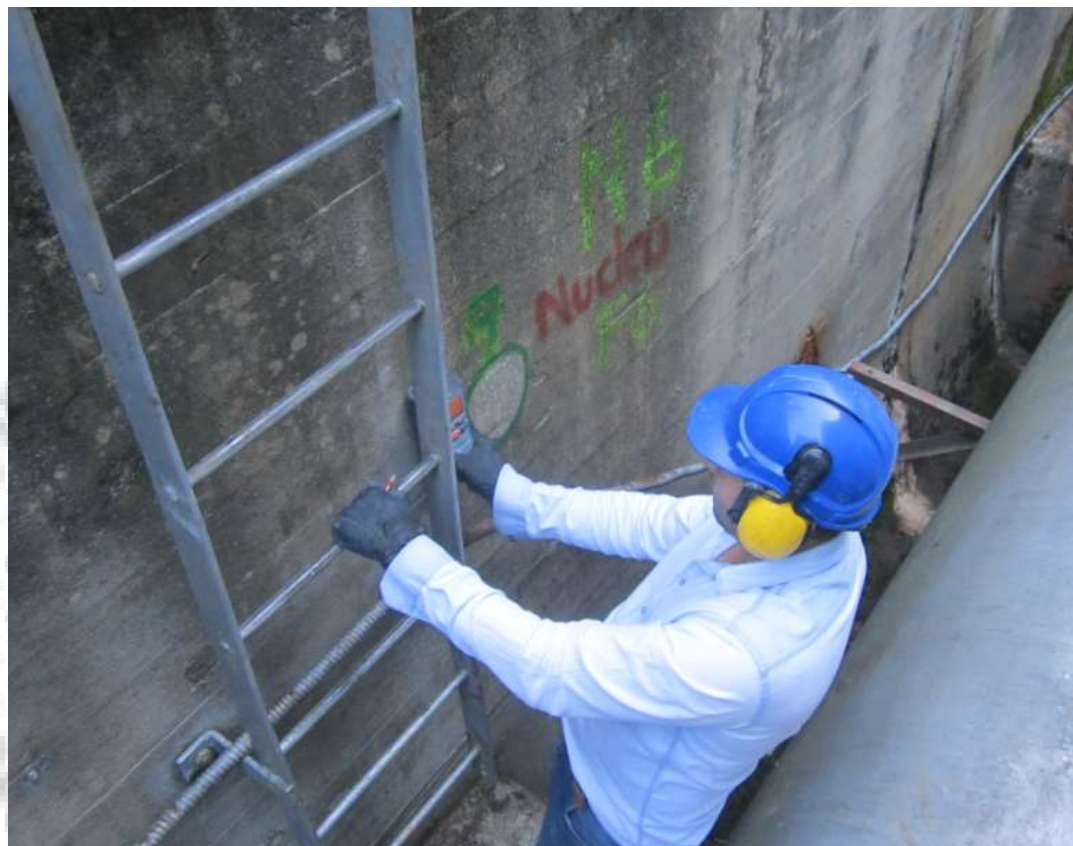
Para el caso de esta obra en específico se realizaron dos puntos o áreas de lectura, donde no se obtuvo lecturas o detección del acero de refuerzo. Esto último puede estar

asociado a las limitaciones de estos equipos en cuanto a la profundidad de detección, por lo general aceros de refuerzo ubicados a más de 120mm o 150mm son casi indetectables, de igual manera para el caso específico de esta obra, la constante humedad que se presenta en general sobre la estructura, imposibilita una lectura adecuada o la detección del refuerzo, arrojando así resultados poco confiables.

**Fotografía. 104. Detección acero de refuerzo en muro del vertedero.**  
Fuente: Consorcio Embalses CAR, 2020.

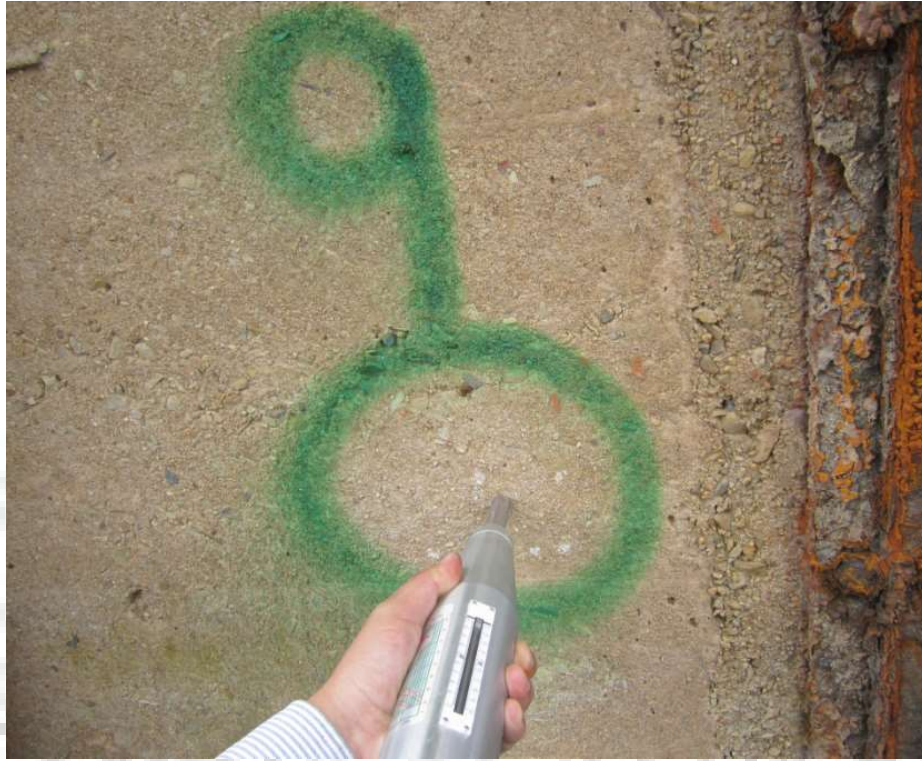
Para el caso la torre de toma se realizó dos lecturas de esclerometría, el valor de índice de rebote promedio para esta estructura fue de 45. Este valor será contrastado con el valor promedio obtenido a través de los ensayos de compresión confinada efectuada sobre las demás obras de infraestructura.

**Fotografía. 105. Esclerometría en muro margen derecha canal de descarga.**  
Fuente: Consorcio Embalses CAR, 2020.

Con el fin de establecer la resistencia a la compresión del concreto para esta estructura, nos apoyamos, asociando los resultados obtenidos del índice de rebote del ensayo de esclerometría con los resultados de laboratorio obtenidos sobre los núcleos extraídos en las demás obras de infraestructura analizadas en este embalse. Realizando la interpolación adecuada con base en los resultados mencionados anteriormente, se puede determinar que el valor promedio estimado de resistencia del concreto para esta obra es de aproximadamente 33 MPa.
