**PASANTÍA FONDO OBRERO MUNICIPAL DE VIVIENDA DE DUITAMA  
“FOMVIDU”, APOYO EN EL ÁREA TECNICA DE LA ENTIDAD.**

**CRISTHIAN CAMILO CANTOR NÚÑEZ**

**UNIVERSIDAD SANTO TOMAS  
FACULTAD DE INGENIERÍA CIVIL  
SECCIONAL TUNJA**

**TRABAJO COMO OPCIÓN DE GRADO PARA OBTENER EL TÍTULO DE  
INGENIERO CIVIL**

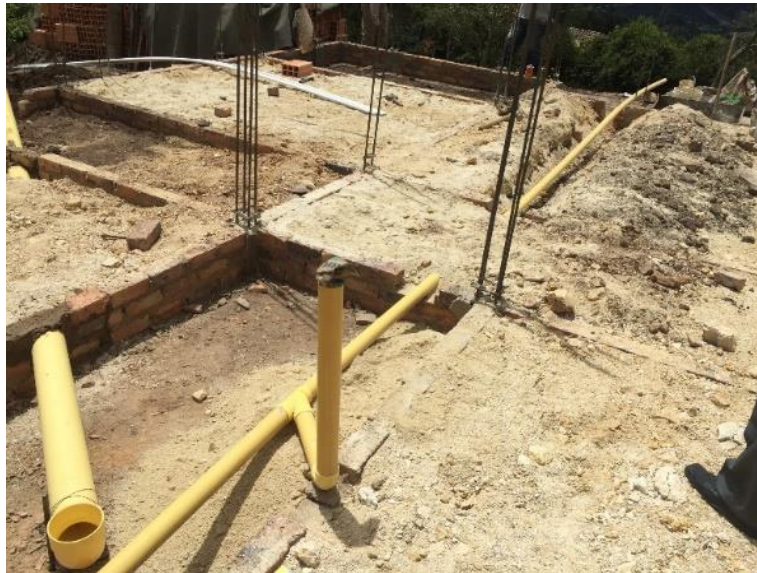
*Imagen 13. Base compactada y paso de redes hidrosanitarias*

Una vez colocado el sobrecimiento, se rellenó en su interior con recebo el cual fue compactado. Como se observa en la *Imagen 13*, el paso de las redes hidrosanitarias se realizó a través de las hiladas de ladrillo y la base compactada.

Debido a las condiciones del suelo en algunos predios la viga de cimentación fue colocada sobre el nivel del terreno, lo que en algunos casos hizo que el sobrecimiento quedara totalmente a la vista, por lo cual se sugirió que este fuera recubierto con pañete, impidiendo el pronto paso de la humedad hacia la vivienda.

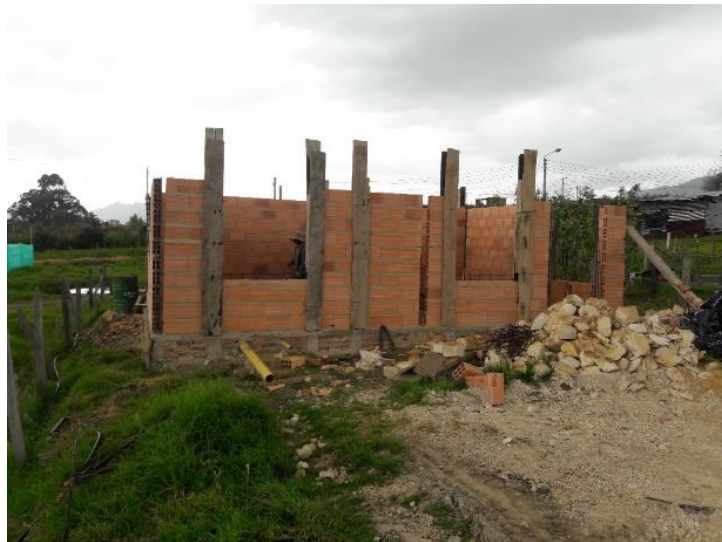
*Imagen 37. Encofrado de columnas*

En esta etapa no hubo mayores inconvenientes en los procedimientos, aunque al igual que en la placa de piso se evidencio la falta de un mejor proceso de curado del concreto.

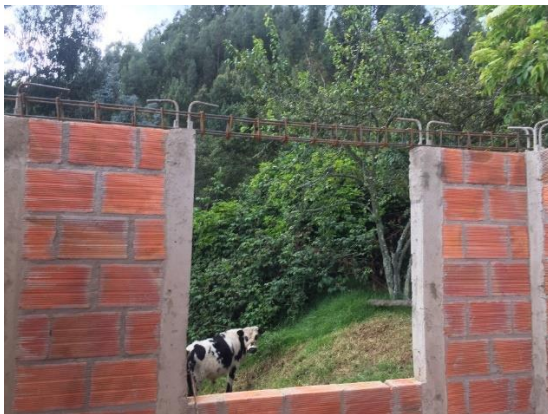
*Imagen 39. Armado estructura viga de sobremuro.*

Esta etapa constructiva tuvo algunos contratiempos debido a que en algunos casos no se realizaron los empalmes o traslapos de las longitudes adecuadas, lo que dificultó el amarre de la viga.

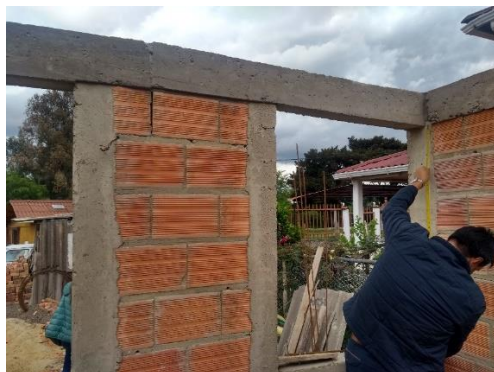
*Imagen 41. Viga sobremuro*

Así mismo se encontraron falencias en el encofrado de la viga lo que generó que la viga en algunos casos quedara caída de un costado, se evidencia que su retiro no fue el adecuado o que se hizo antes de tiempo.

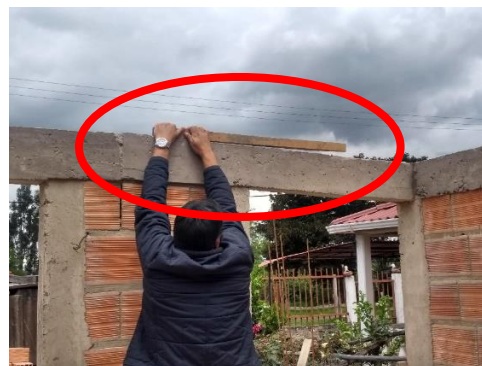
*Imagen 42. Viga sobremuro desnivelada.*

A criterio de la residencia y la interventoría del proyecto esto no genera ningún tipo de riesgo a la estructura. Se sugirió emparejar con mortero la viga para que quedara simétrica.

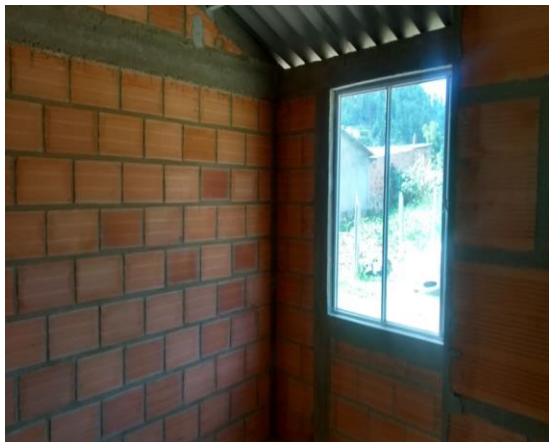
*Imagen 44. Muro de culata*

especificaciones de los planos y de no ser clara la información descrita allí se sugirió simplificarla o hacerla lo más legible posible, así como realizar labores de limpieza periódicas del interior y exterior de la vivienda, recalcar el uso de elementos de protección y seguridad de los trabajadores. Estas solicitudes fueron atendidas lo que se vio reflejado en una mejora en la calidad del muro de culata y de la viga cinta como se evidencia a continuación:

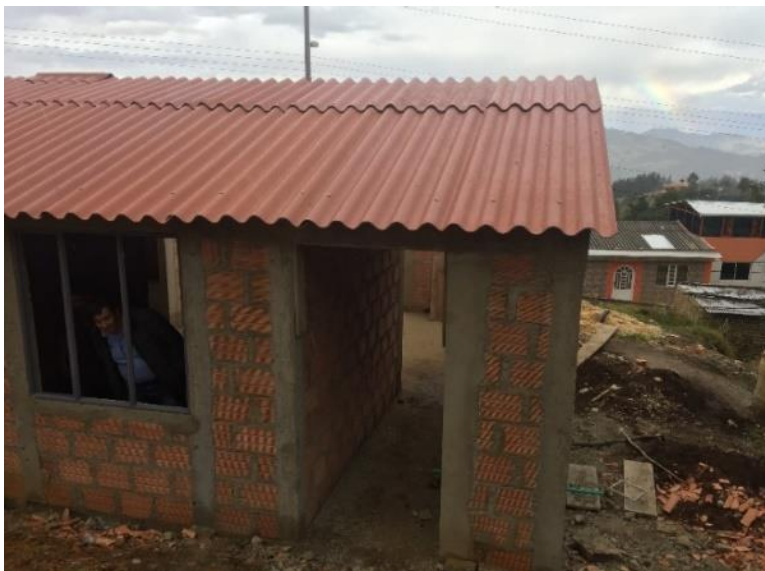
*Imagen 47. Cubierta.*

En la etapa de cubierta se encontraron inconvenientes con algunos traslajos en las tejas de fibrocemento, desniveles en la cubierta, ausencia de anticorrosivo en los perfiles metálicos, así como algunos claros o pasos de luz entre la unión de las tejas

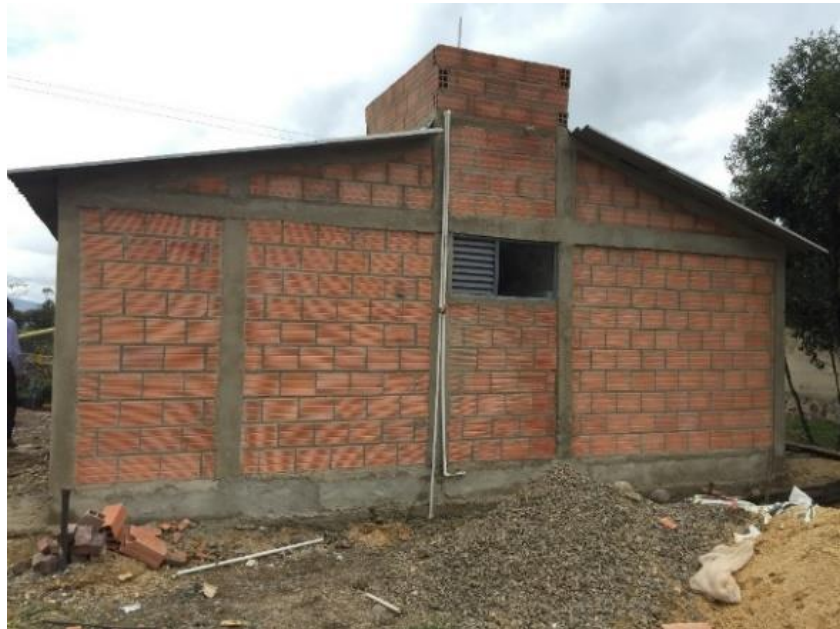
*Imagen 50. Placa de tanques.*

que permitía también el paso de agua. En la placa de tanques no hubo mayor inconveniente en su etapa constructiva, sin embargo, se verificó que las dimensiones y especificaciones fueran las adecuadas.

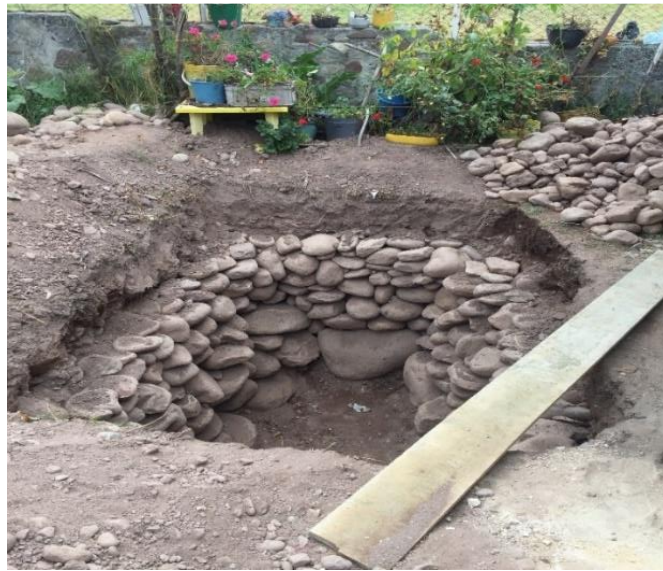
El pozo séptico se realizó sin mayores contratiempos, en algunas viviendas se debió prolongar la distancia de tubería para poder ampliar la distancia de la vivienda. Así mismo se utilizó material rocoso proveniente del sitio de la excavación para recubrir el pozo séptico.

*Imagen 51. Recubrimiento pozo séptico.*

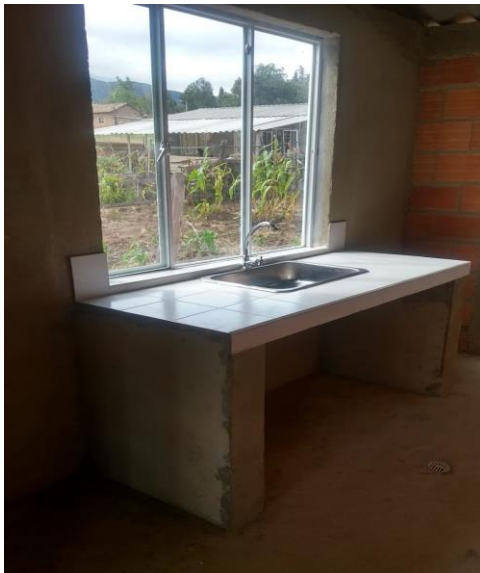
*Imagen 54. Lavaplatos.*

También se encontraron algunas inconsistencias en la calidad de los materiales como lo fueron, lavaplatos, perillas de las puertas y marcos de las ventanas. Por lo cual se solicitó al contratista y la interventoría que hiciera una revisión de estos elementos y se realizaran las correcciones correspondientes.

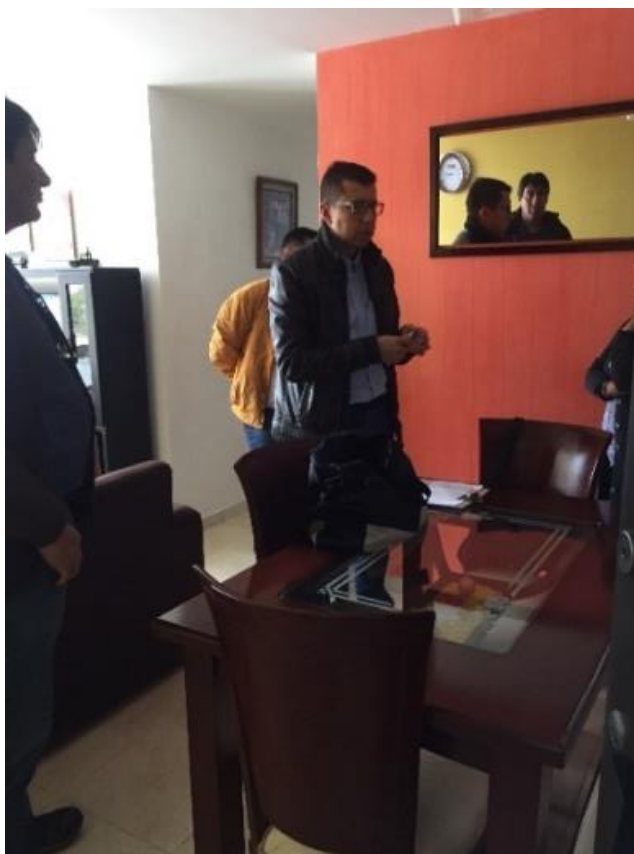
*Imagen 62. Visita de Contraloría*

También se pactó una visita por parte de la Contraloría para realizar la revisión de los apartamentos que recibieron subsidios de vivienda afectados por fisuras y/o daños en paredes y pisos, así como las áreas comunes del conjunto.

Una vez se realizó la visita con la Contraloría, constructora Rodríguez Briñez y FOMVIDU, se obtuvieron las siguientes evidencias del estado de algunos apartamentos.

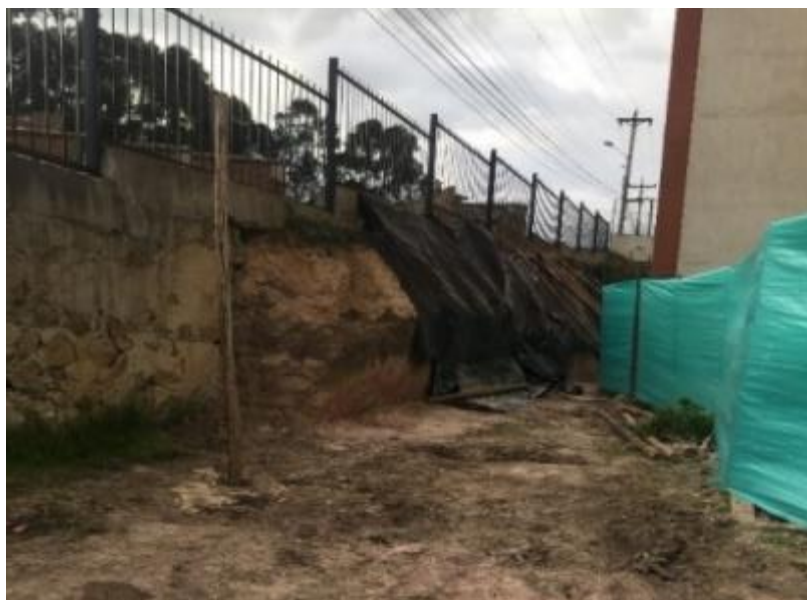
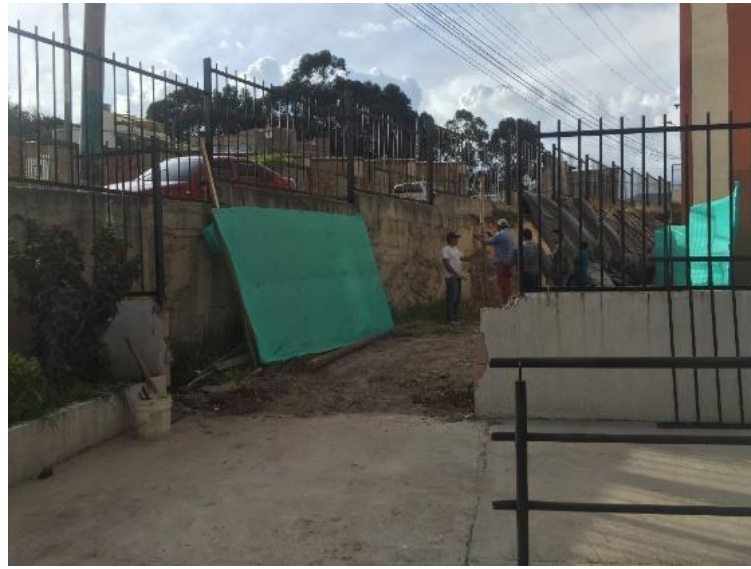
*Imagen 72. Inicio de obras talud.*

Se solicitó a la constructora empezar lo más pronto posible la construcción del muro de contención, dicha solicitud fue atendida, 15 días después se dieron inicio a las obras de tratamiento del talud. Antes de iniciar labores se realizó un acta de vecindad para evidenciar el estado actual de los apartamentos, fachadas, vidrios y zonas comunes.

La solución dada por parte de la constructora es un muro en concreto ciclopeo de longitud de 30 metros y con una altura de 2.20 metros.

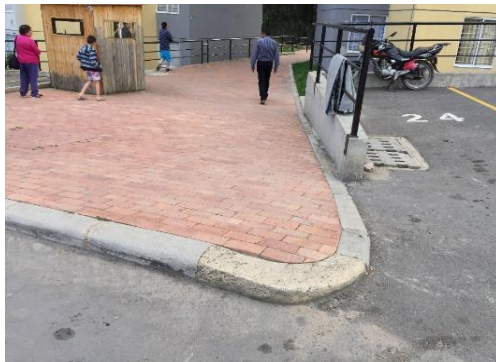
*Imagen 76. Sardinel.*

El sardinel que hace parte del conjunto es muy bajo por lo que se recomendó que se subiera el nivel de este para que el agua lluvia proveniente de sectores más arriba no ingrese al interior del conjunto. Así mismo se sugirió la ampliación de la caja de recolección que se encuentra aumentando, su capacidad de recolección y reubicándola de manera que sea más efectiva su función.

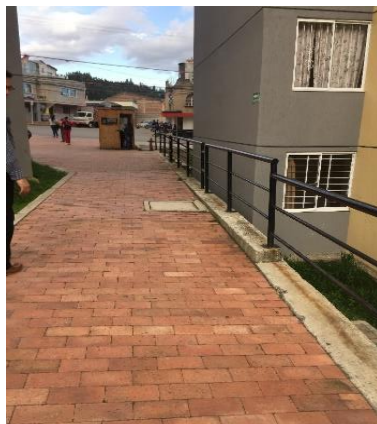
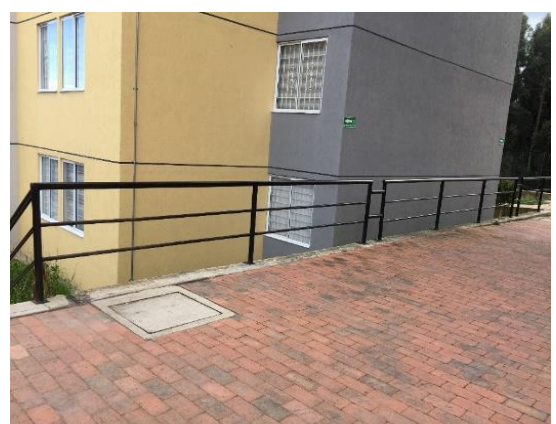
*Imagen 78. Sardineles interiores*

Esto también se sugirió para los sardineles internos del conjunto donde el nivel es muy bajo o no existe, esta barrera permite darle un curso al agua hacia las cajas de recolección o haciendo que no ingrese al interior de los apartamentos.

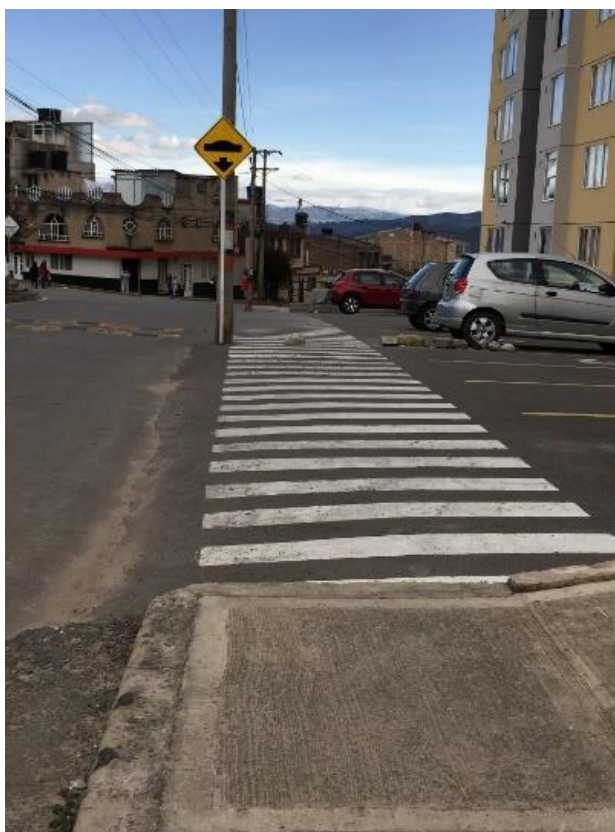
*Imagen 80. Pompeyano.*

También se evidencio que el pompeyano que rodea la zona de parqueo del conjunto no se construyó en su totalidad lo que también facilita la entrada de agua al conjunto.

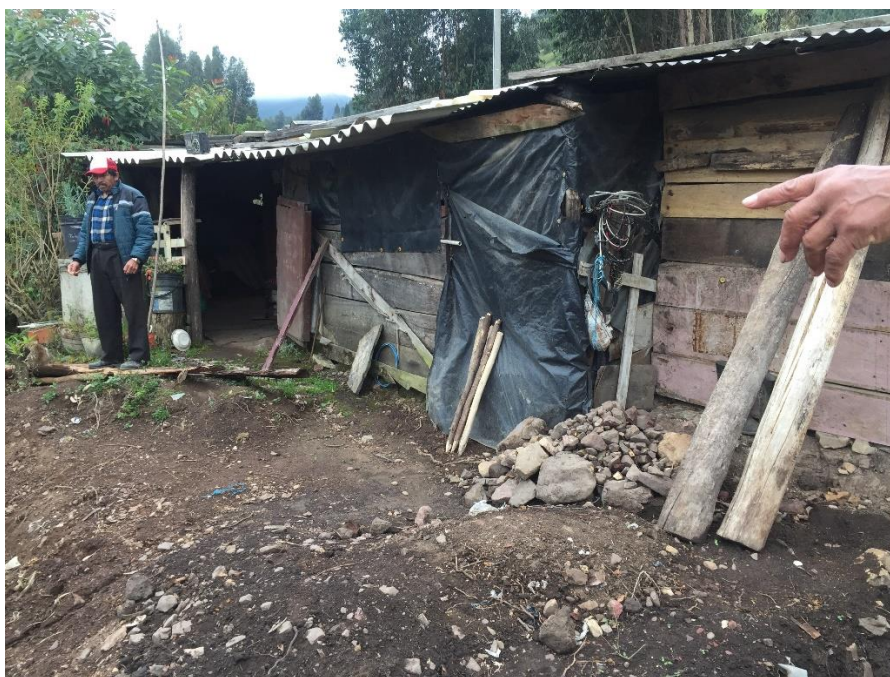
El principal aporte es el mejoramiento de la calidad de vida de las personas en condiciones vulnerables, sobre todo de la primera infancia, adultos mayores, personas en condición de discapacidad y padres o madres cabezas de hogar. Una de las funciones adquiridas en el desarrollo de la pasantía fue la selección de los beneficiarios del proyecto “Construcción en Sitio Propio Rural 2019”, para lo cual se seleccionaron las personas cuya calidad de vida mejoro significativamente, brindando una solución de vivienda digna que garantice las condiciones sanitarias y de habitabilidad. Varias de las personas seleccionadas habitaban viviendas de materiales transitorios (madera, plástico, tejas de zinc), las cuales presentaban problemas sanitarios o se encontraban en riesgo de colapso.

*Imagen 82. Vivienda en materiales transitorios.*

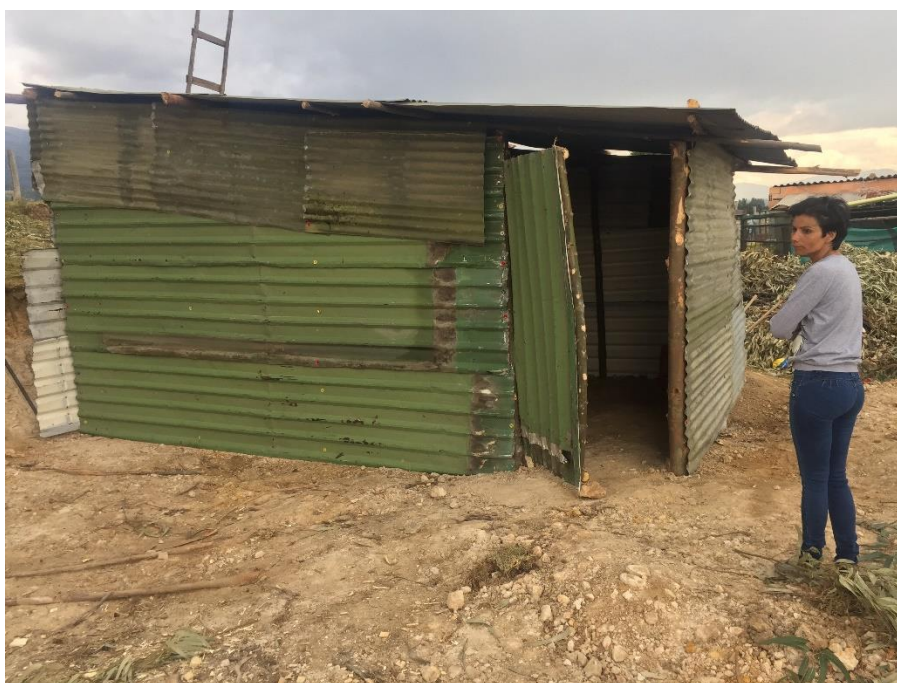
*Imagen 83. Vivienda de tejas de zinc*
