**Estudio patológico a la vivienda doña Lola.  
Rivera-Huila**

**Universidad Santo Tomás, Decanatura Universidad Abierta y a Distancia  
Especialización Patología de la Construcción  
Ciudad, Ibagué  
2020**

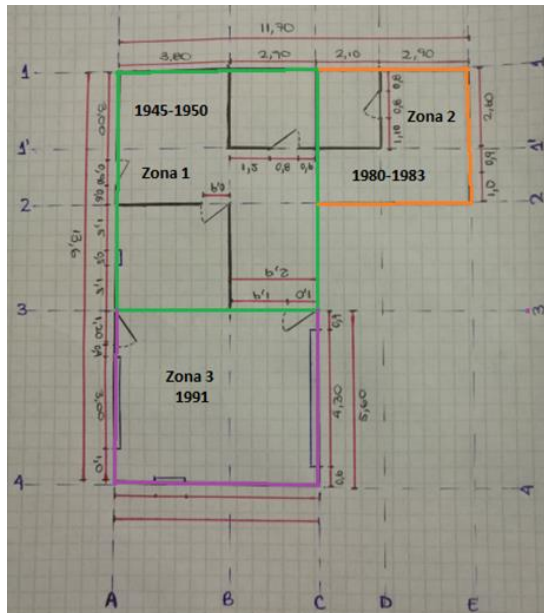
*Figura 1 Esquema a mano de la vivienda en planta*

El estudio patológico se realizará sobre las zonas uno y dos como se detalla en la **Figura 1**, caracterizadas por ser las más antiguas de la vivienda, sumando un área de 76 metros cuadrados.

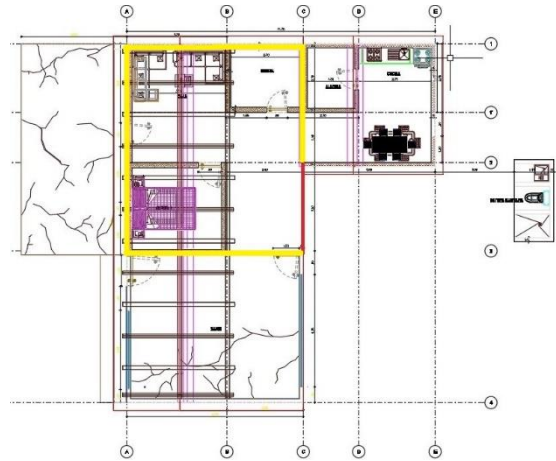
*Figura 8; Muros zona 1 en planos.*

**Zona 1:** la fachada principal (al occidente) es la que muestra mayor estado de conservación por ambas caras como se evidencia en la *figura 9*; el alero de 1.25 metros se preservó dentro de las modificaciones; se construyó un zócalo en concreto para protección de aguas lluvias directas y salpicadero; la parte superior está pintada con

cal; se utilizó un pañete con mortero, aunque no es apropiado mezclar pañete con cemento en una estructura arcillosa como el bahareque, se nos comunicó que éste pañete se desarrolló sobre una malla de vena; en la *figura 8* encontramos señalizada la ubicación de los muros que comprenden la zona 1 de la vivienda.

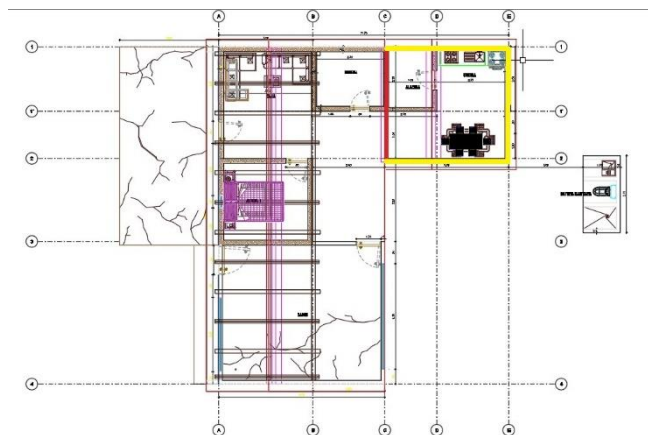
*Figura 11; Muros zona 2 en planos.*

**Zona 2:** esta área se desarrolló como ampliación a la vivienda para reubicar la alacena y la cocina (*Figura 11*). Con posterioridad vino el desarrollo de las infraestructuras tanto de acueducto, energía eléctrica y gas natural domiciliario, ante lo cual el sistema sanitario se modificó construyendo lo que hoy denominamos baterías sanitarias con su fosa séptica anaerobia, reemplazando la clásica letrina. Con el acueducto se crea la necesidad de la elaboración de un lavaplatos, duchas, lavadero y zona de ropas muy cercano al inmueble o dentro del mismo; para la instalación del lavaplatos se destruyó parcialmente el muro que va a la cocina para embeber la tubería quedando el resto de la red hidráulica y sanitaria fuera de la vivienda. Este muro está muy afectado en su revoque externo y estructura interna por corte sobre la sección (*Figura 12*).

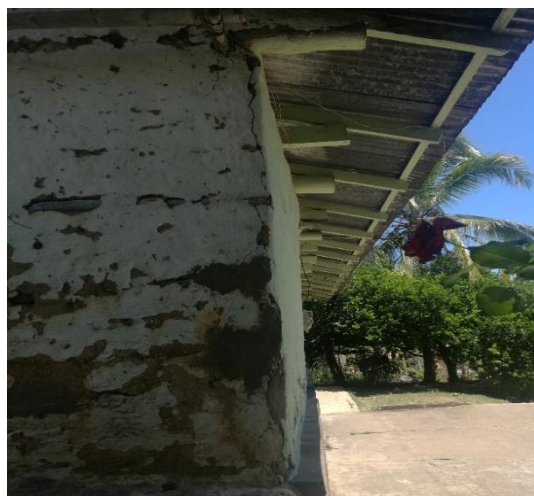
*Figura 19; Cara externa en muro zona 2.*

- Las secciones de muro en bahareque afectadas por lavado (Figura 18) deben removerse cuidadosamente, para no afectar la totalidad del mismo, posterior a ello se realiza la reposición de la guadua y el embutido conservando las características originales del inmueble, se realiza el repello con barro (arcilla) y se pinta con cal viva para dar el tono original.
- En el tramo de muro ubicado en la zona dos de cocina (Figura 19), se debe reubicar el sistema hidrosanitario del lavaplatos, reponiendo la sección original del muro.
