**Estudio de la calidad del concreto en estructura de vivienda multifamiliar desarrollada por autoconstrucción en el sector de Patio Bonito Bogotá DC.**

**Facultad de Ingeniería Civil**

**Especialización en Patologías de la Construcción**

**Noviembre 25 del 2024**

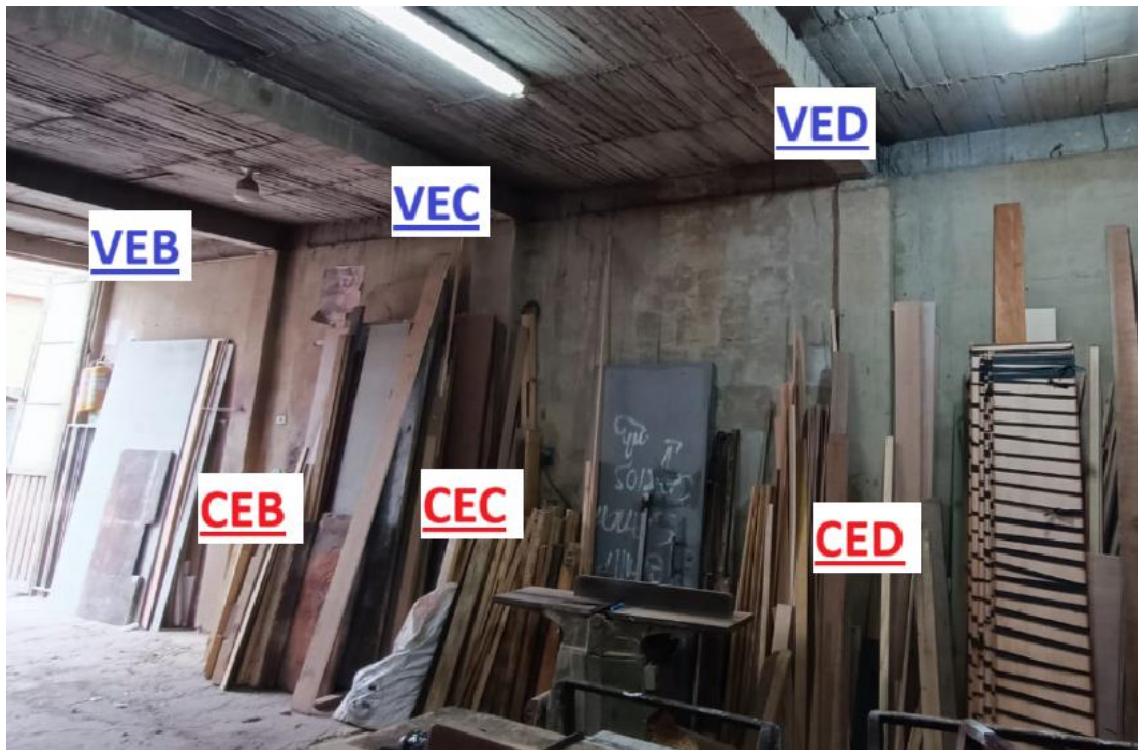
*Figura 10 Imagen e identificación de cada elemento.*

Se seleccionan 3 columnas de las 13 de la primera planta y 3 vigas de las 5 de la primera planta.

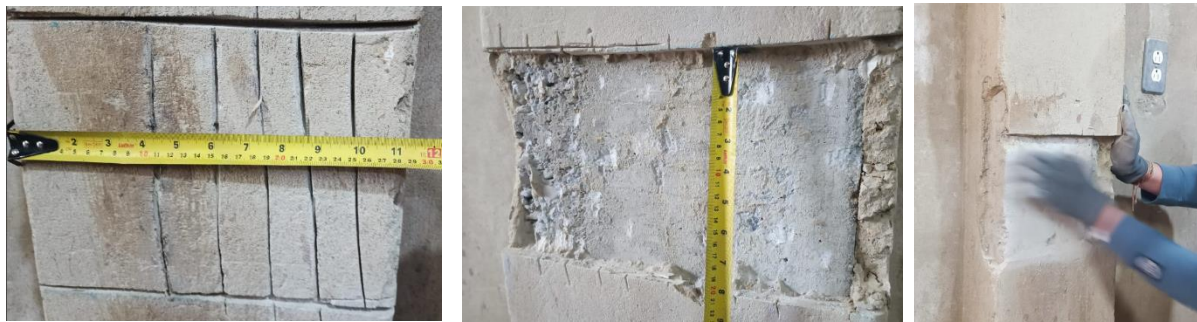
*Figura 11 Alistamiento de superficies para ensayos no destructivos*

Para este ensayo, primero se debe retirar la capa de pañete que tiene cada columna, se genera esta remoción para una sección de 20.0x20.0cm.

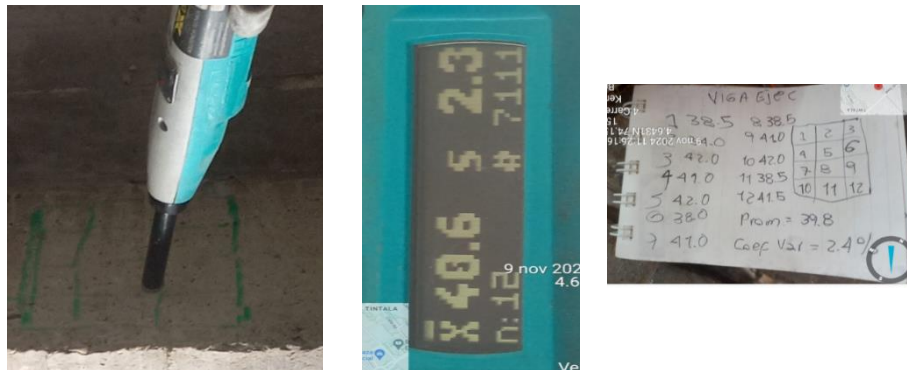
Figura 12 Toma de datos esclerometría

Para el paciente en particular se generaron 6 ensayos de esclerometría: 1CEB, 1CEC, 1CED, 1VEB, 1VEC, 1VED.

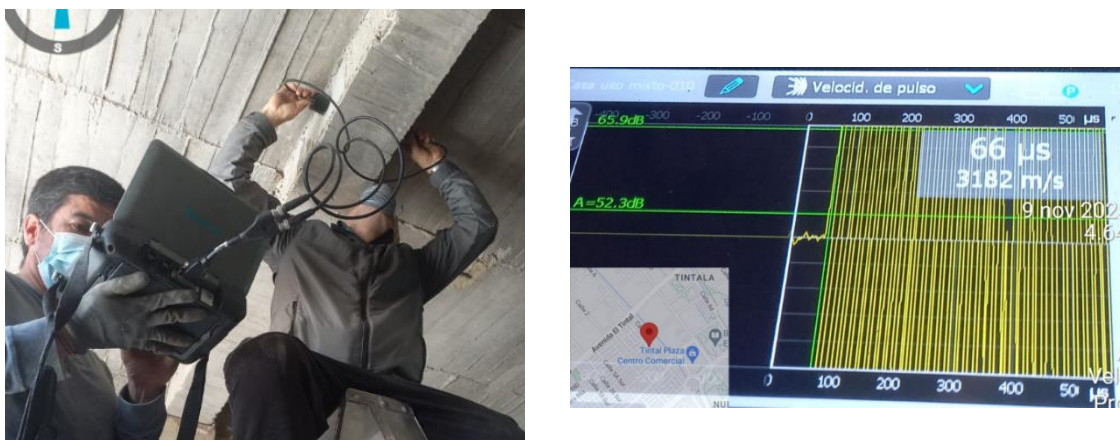
Figura 13 Toma de datos ensayo PUV

UTI (Ultrasonido Indirecto), 2CEB, 2CEC, 2CED, UTD (Ultrasonido Directo), 1VEB, 1VEC, 1VED.

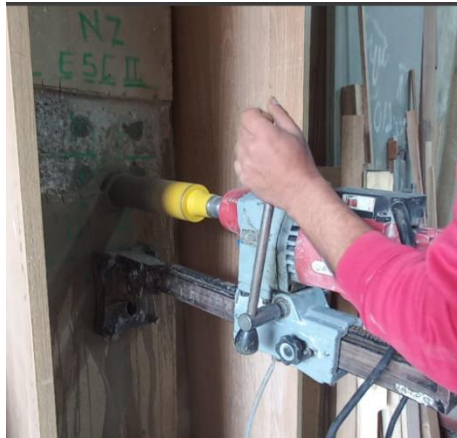
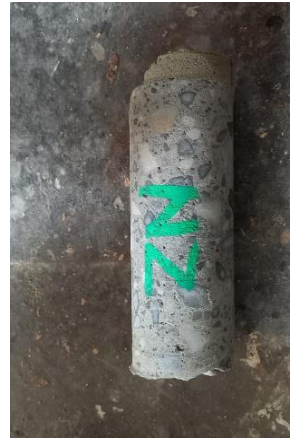
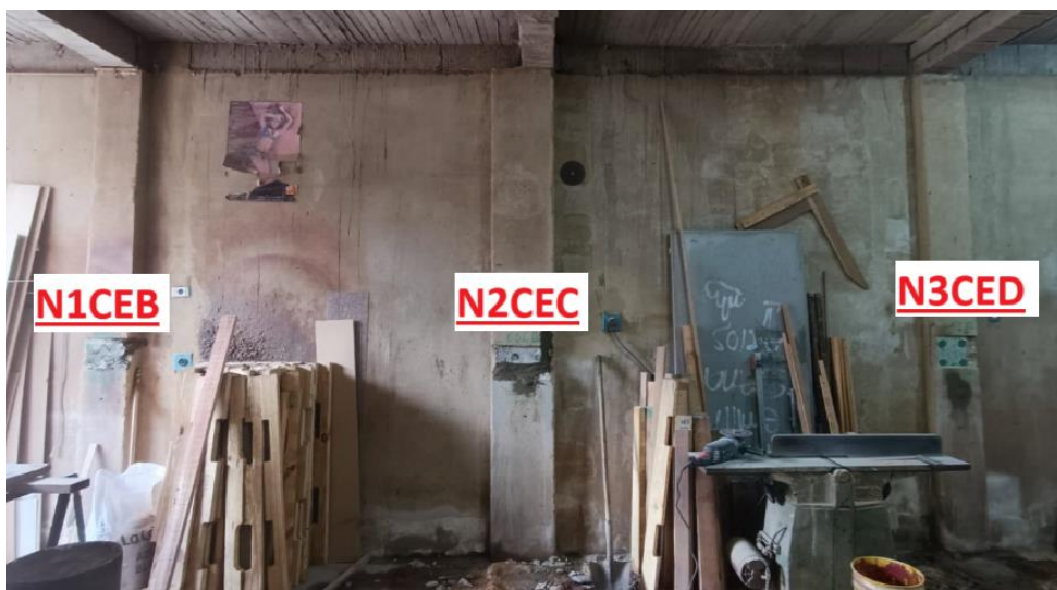
Figura 14 Extracción de núcleo e identificación de los elementos

El proceso consiste en introducir una probeta cilíndrica del material que se quiere ensayar, por extracción destructiva, para luego ser sometida a una carga axial y llevar las muestras hasta la falla en prensas especiales por compresión, Los especímenes ensayados se extraen con taladro extractor de núcleos con broca diamantada de dimensiones 7.5x20.0cm luego se pulen garantizando la planicidad de las caras para luego ser falladas. Para el paciente en particular se extrajeron 3 núcleos: 1CEB, 1CEC, 1CED.

De acuerdo con lo anterior la resistencia promedio de las probetas tomadas en sitio fue de 136 kg/cm<sup>2</sup> o 13,6 MPa, que para efectos de este estudio se tomará como 14 MPa este valor obtenido mediante núcleos extraídos y será tomado como referencia para determinar si existe un modelo de correlación de ensayos no destructivos que permita determinar la resistencia in situ sin la necesidad de lesionar físicamente la estructura extrayendo núcleos a todos los elementos del sistema portante.
