ESTUDIO PATOLÓGICO PUENTE LOCALIZADO EN LA AV. 68 CON AV. AMERICAS

Universidad Santo Tomás  
Programa: Especialización en Patología de la Construcción  
Mayo 2024

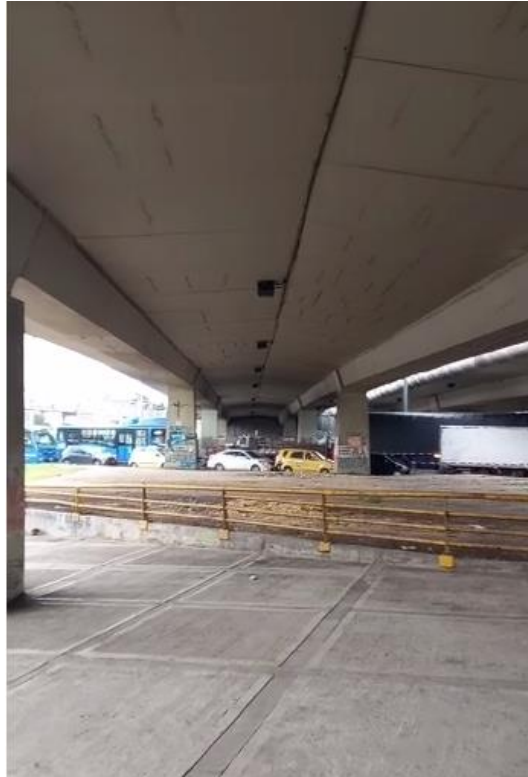
***Figura 5: Fotografía zona inferior de puente Av. Américas con Av. 68***

Durante el recorrido se pudo evidenciar reparaciones como inyección de fisuras bajo placa y vigas e instalación de fibras en el centro de la luz de las vigas principales y en los extremos de los elementos.

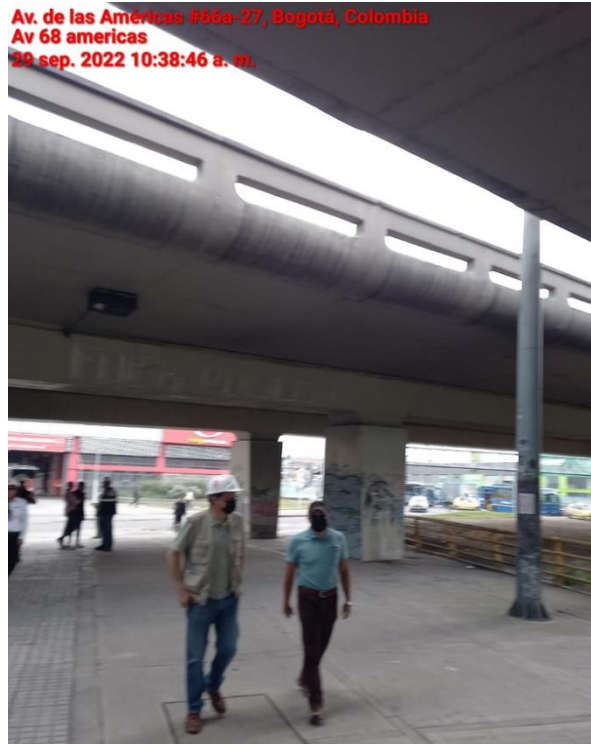
**Figura 6: Fotografía zona inferior de puente Av. Américas con Av. 68**

Se evidencia eflorescencias en la masa del concreto por presencia de manchas de concreto.

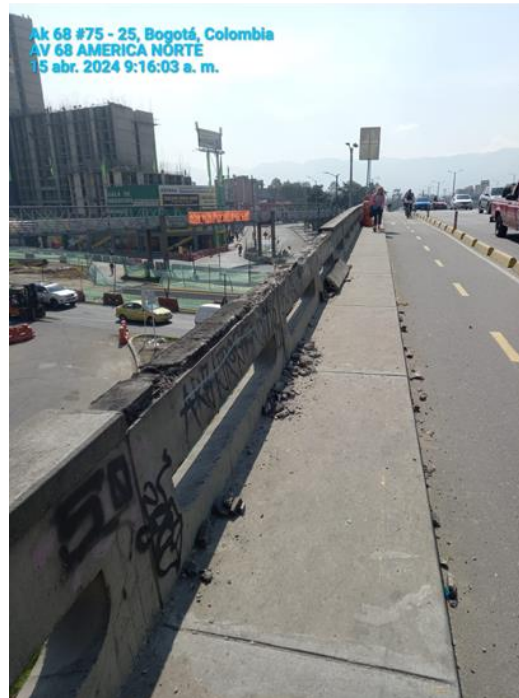
**Figura 31: Desprendimiento de corta goteras por impacto vial**

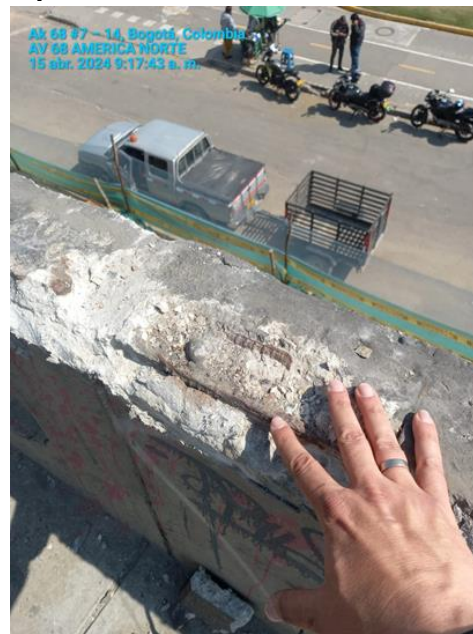
**Figura 32: Exposición del acero de refuerzo en barandas**

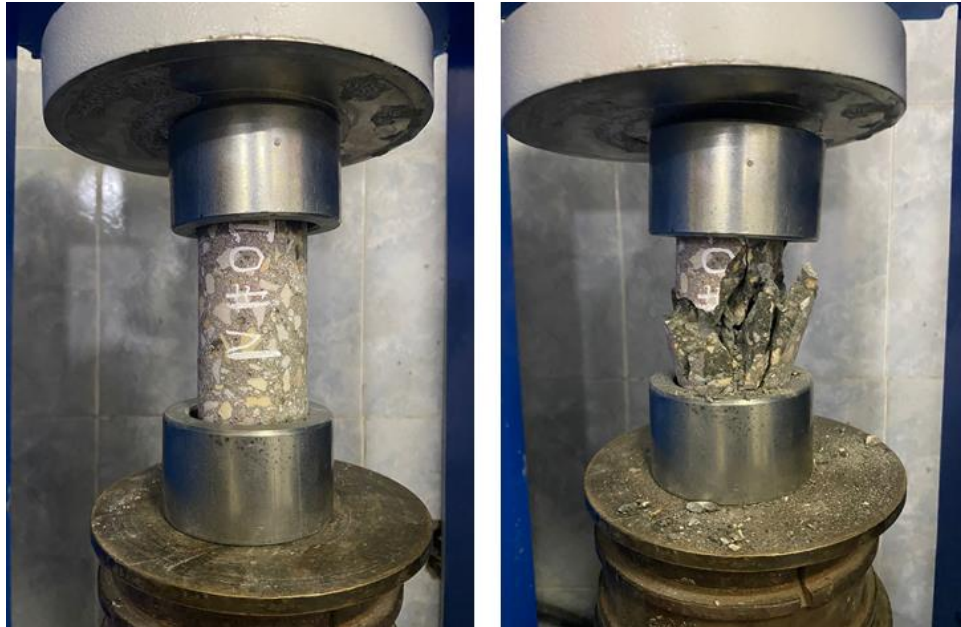
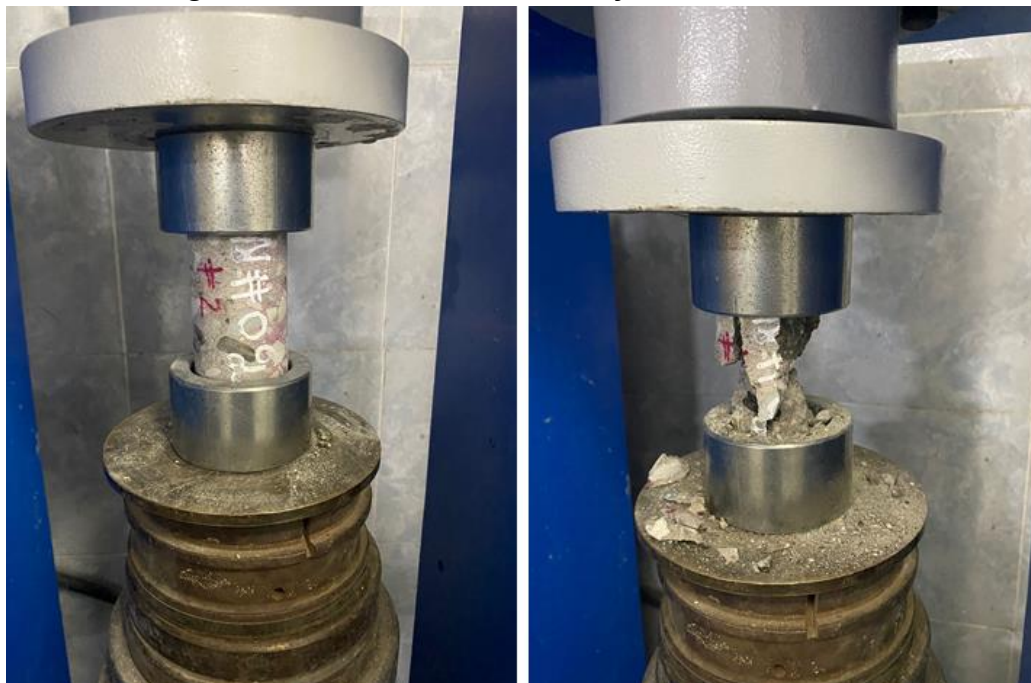
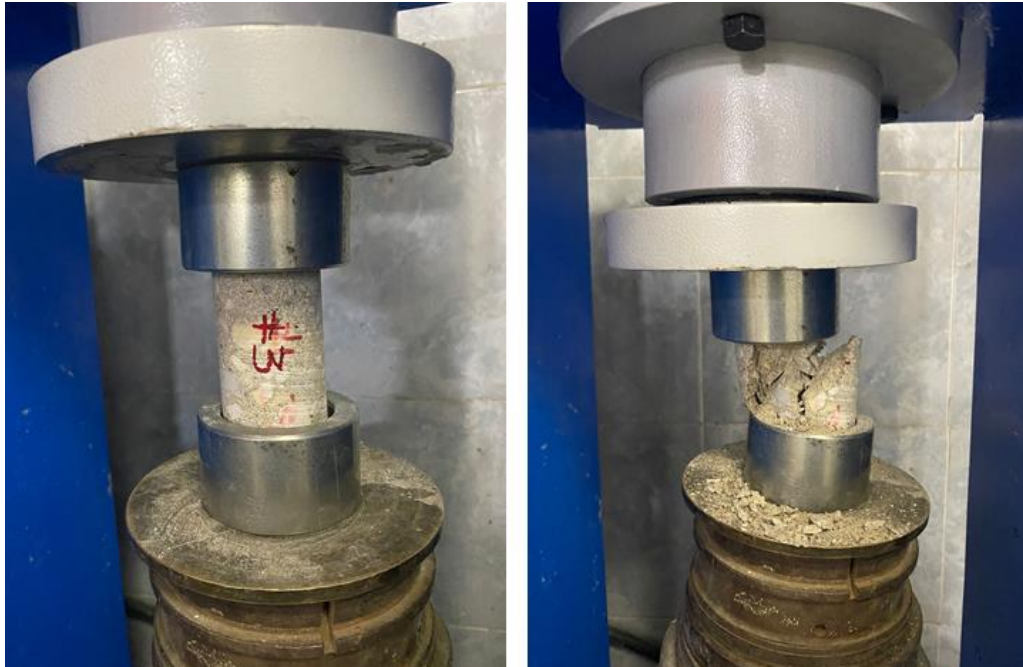
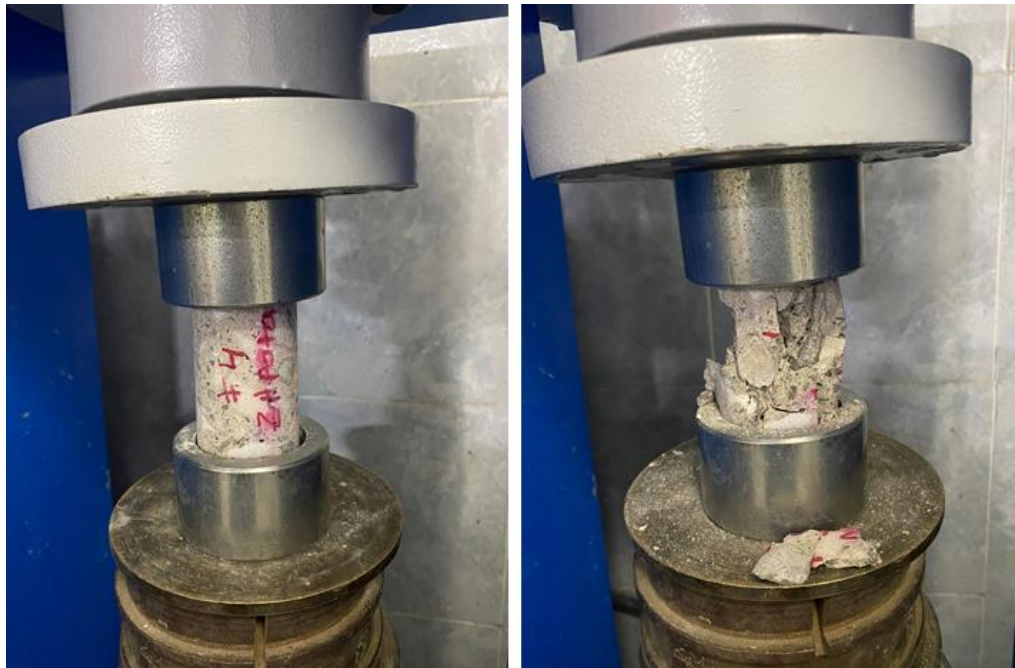
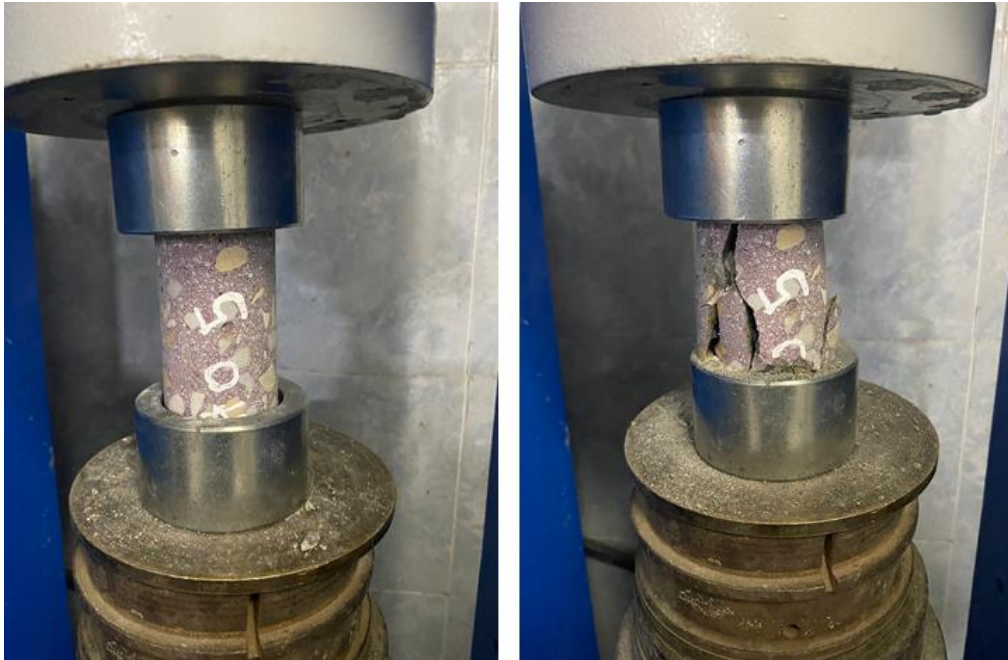
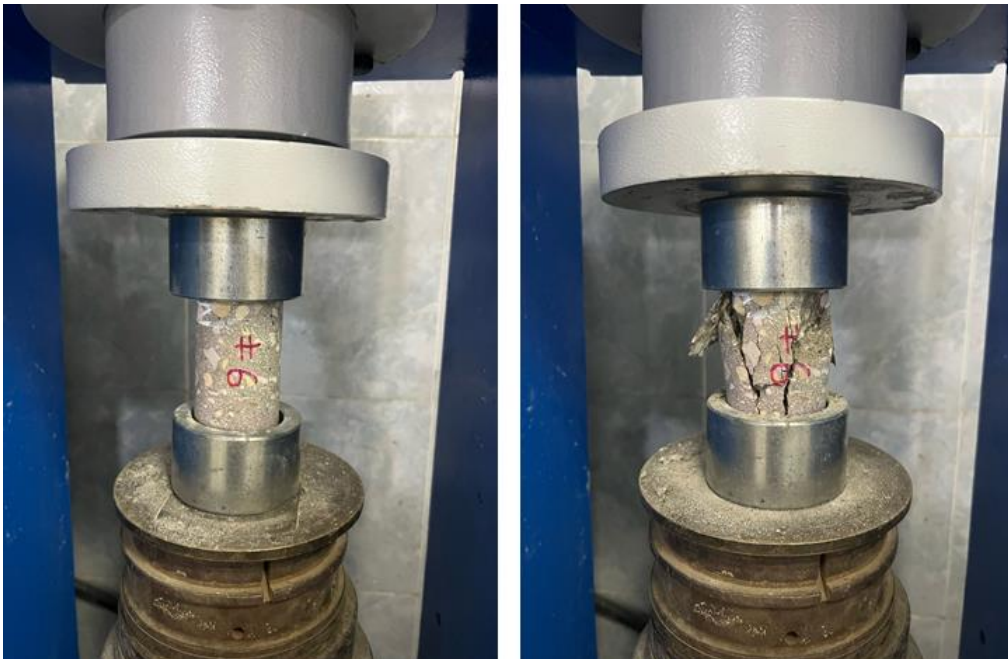
En las fotografías anteriores se puede visualizar la extracción de núcleos en la estructura, así mismo su fallo de resistencia a la compresión.

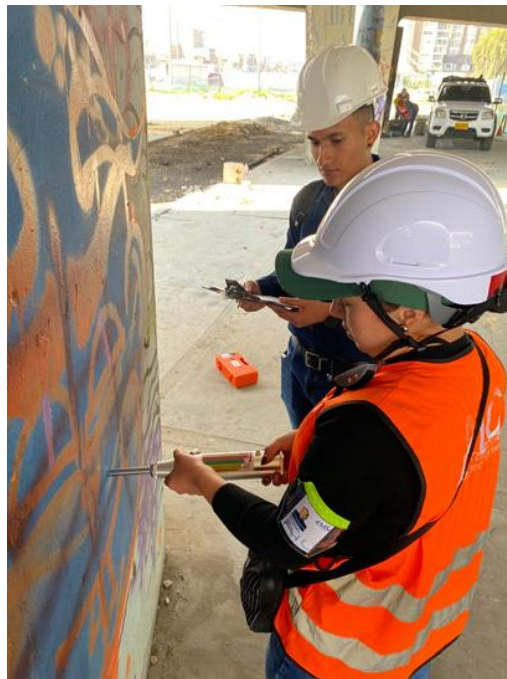
**Figura 56:** Esclerometría Columna 2 – Eje 3

En la fotografía anterior se puede visualizar la toma del ensayo de esclerometría, las cuales se realizaron en 8 puntos.

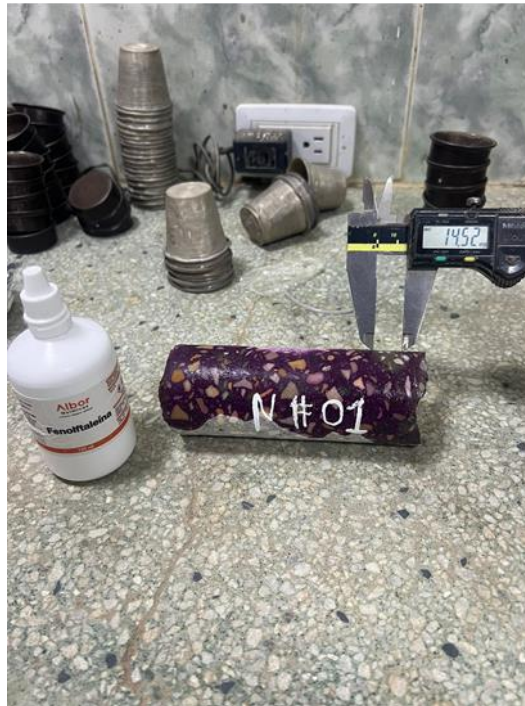
**Figura 58: Carbonatación Núcleo Columna 4 – Eje 3, Costado Sur**

Esta prueba fue realizada en los núcleos de concreto que se extrajeron de los elementos estructurales, con el propósito de contar con la profundidad de carbonatación y compararla con el recubrimiento libre promedio al refuerzo encontrado en la estructura.

Una vez comparada la profundidad de carbonatación con el recubrimiento se puede establecer si el refuerzo se encuentra o no, protegido por el concreto contra la corrosión.
