PASANTÍA REALIZADA EN LA SECRETARÍA DE INFRAESTRUCTURA Y
VALORIZACIÓN DEL MUNICIPIO DE CHIQUINQUIRÁ BOYACÁ

JONATHAN FERNEY CASTELLANOS PUENTES

UNIVERSIDAD SANTO TOMÁS

PASANTÍA PARA OBTENER EL TÍTULO DE INGENIERO CIVIL

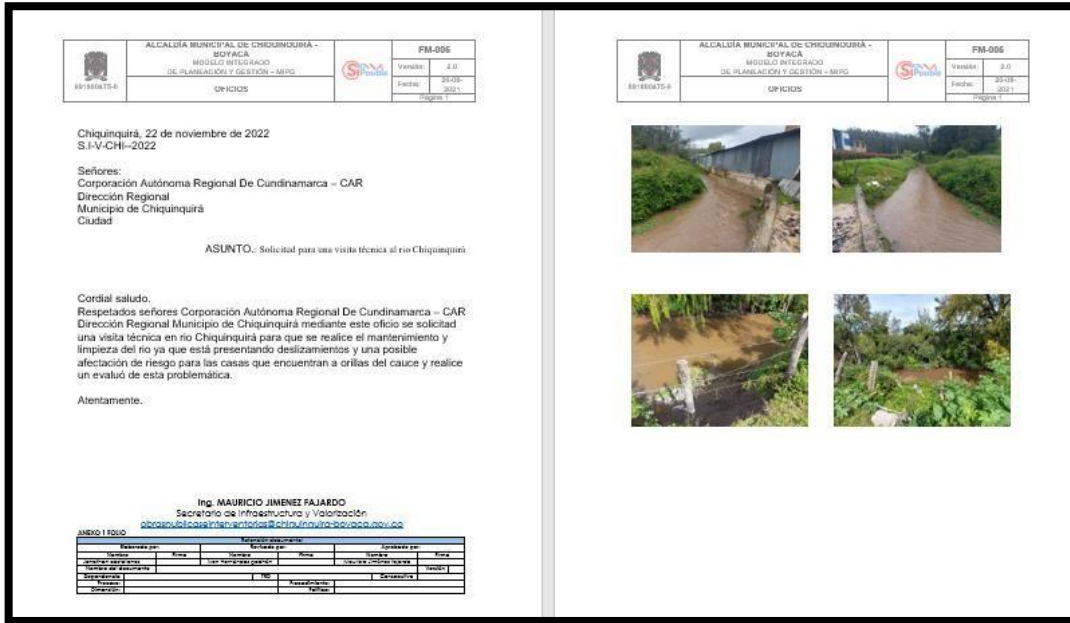
Imagen 7. Oficio para la Corporación Autónoma Regional (CAR).

Se analiza la presencia de muchos residuos sólidos en el cauce del río además presentando deslizamientos que con lleva a un alto riesgo para las viviendas aledañas a la cuenca, (como se observa en la imagen 7).

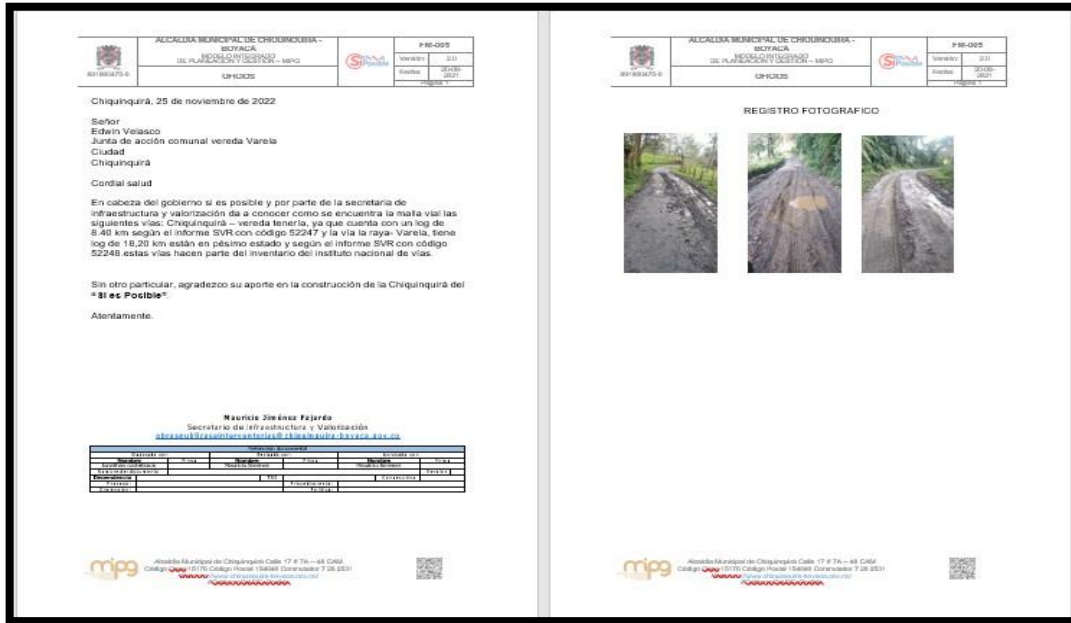
Imagen 8. Oficio para el señor Edwin Velasco

Se informó al señor Edwin Velasco el estado en el que se encuentran las vías comprendidas en los sectores: Chiquinquirá- vereda Tenería el cual comprende una longitud de 8.40 km y el otro tramo del punto la Raya-vereda Varela con una longitud de 18.20 km dando a conocer el pésimo estado en el que se encuentra esta red vial según el informe de subsistema de vías interregionales (SVR) ya que estas hacen parte del inventario del instituto nacional de vías; dicho oficio es con el fin de dar una pronta solución a esta problemática (como se ilustra en la imagen 8).

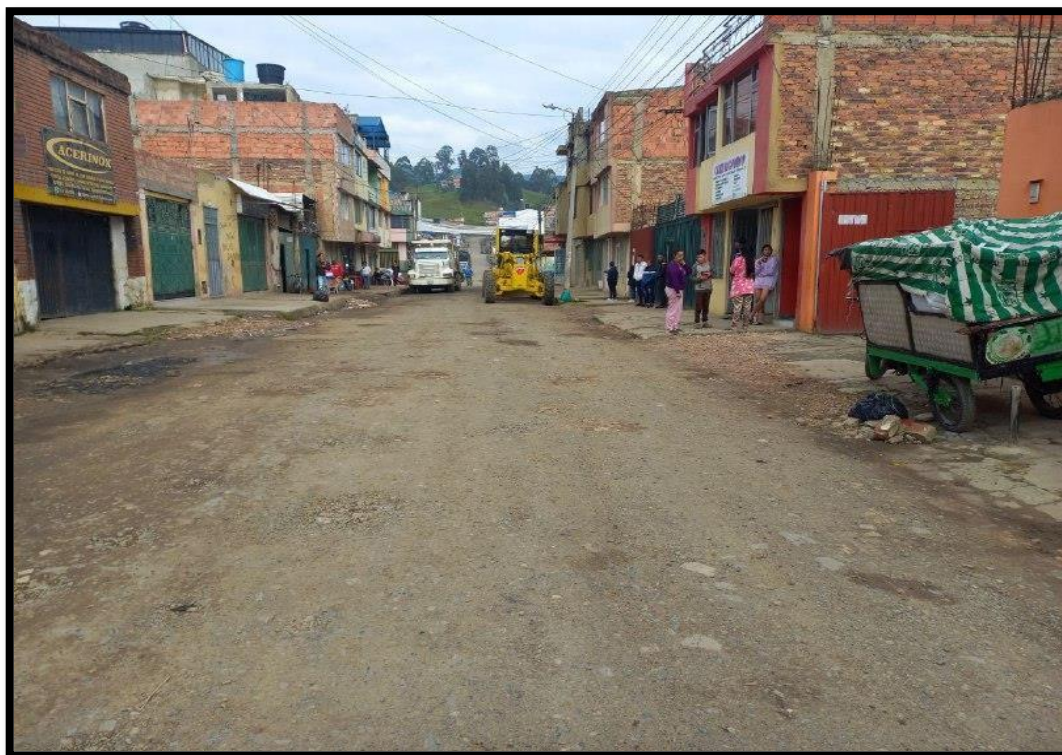
Estado inicial de la vía

Imagen (19).Retiro de material en mal estado

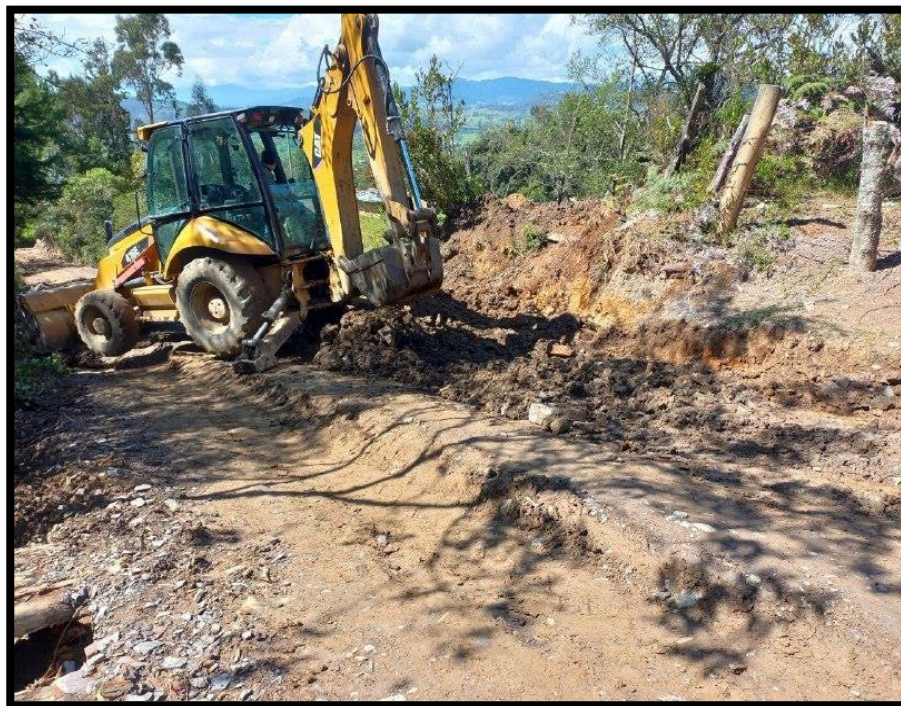
Para el arreglo de esta vía carretable se realizaron las siguientes actividades: se hizo un análisis profundo de los tramos afectados, se organizó un plan de intervención vial encabezado por el pasante: se solicitó la maquinaria amarilla “retroexcavadora, volquetas y motoniveladora”, se socializó el plan de intervención vial con la comunidad, se colocaron las señales respectivas para dar inicio al trabajo. Se le indico al operario de la retroexcavadora la forma técnica para realizar la limpieza y apertura de las cunetas a un desnivel del “2%” 2 centímetros por cada metro de longitud. Mantenimiento de las alcantarillas de alivio ya que se encontraban en un mal estado y por esta razón se represaba el agua dañando la vía .como se ilustra en la (imagen 25)

Imagen 25.La apertura y limpieza de cunetas

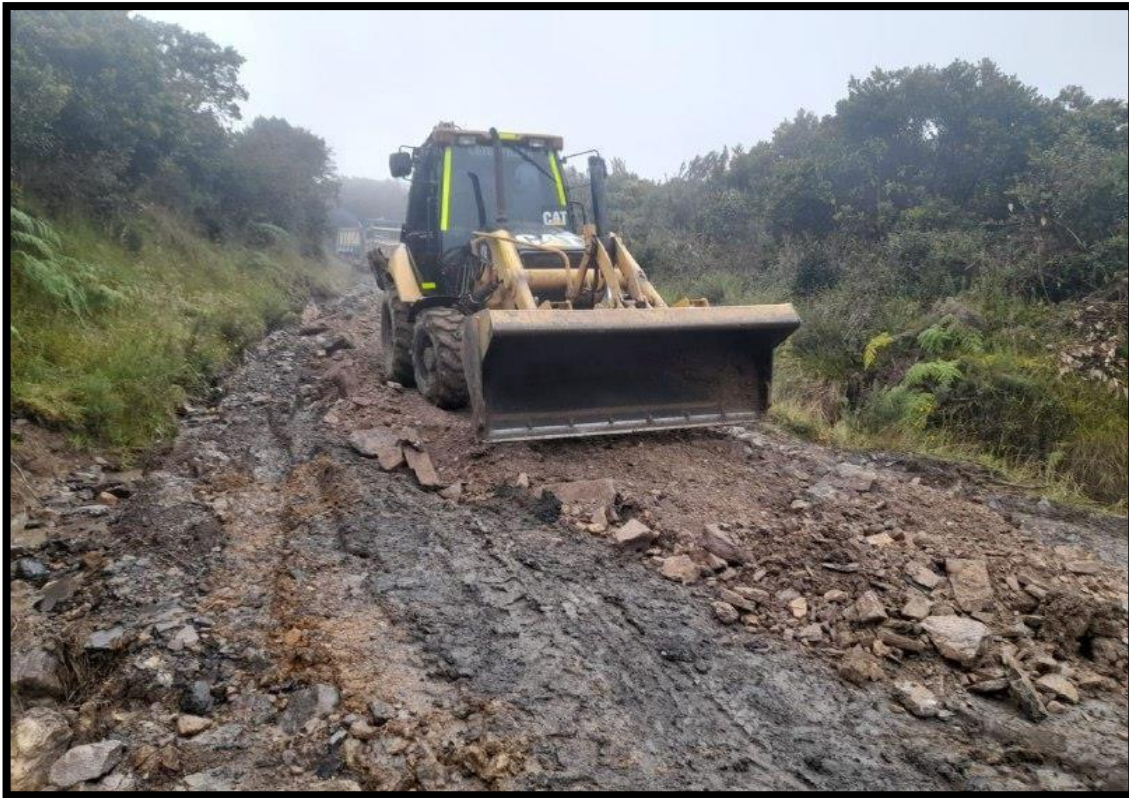
Posteriormente se analiza el material de afirmado que se va a incorporar teniendo en cuenta su textura, durabilidad y calidad del recebo a utilizar en el afirmado de esta vía y se procede a extender. Como se ilustra en la (imagen 26)

Imagen 26. Extendido del mismo

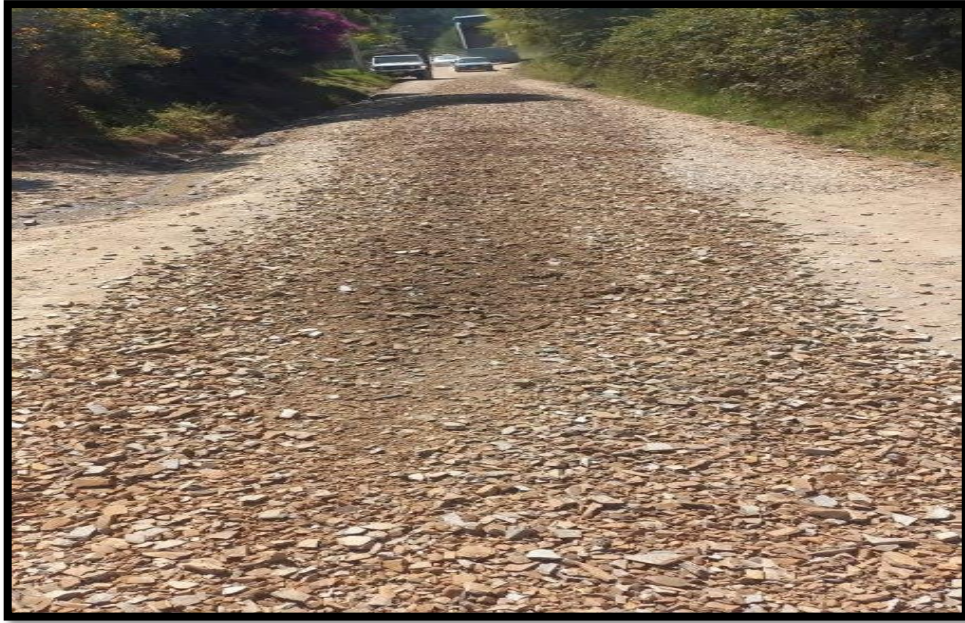
Fueron necesarios 120 m³ de recebo. Para la expansión de dicho material se utilizó un tractor con su respectivo rastrillo como se ilustra en la imagen 29.

Imagen 29. Expansión del material en la vía recebo en la Vereda Córdoba.

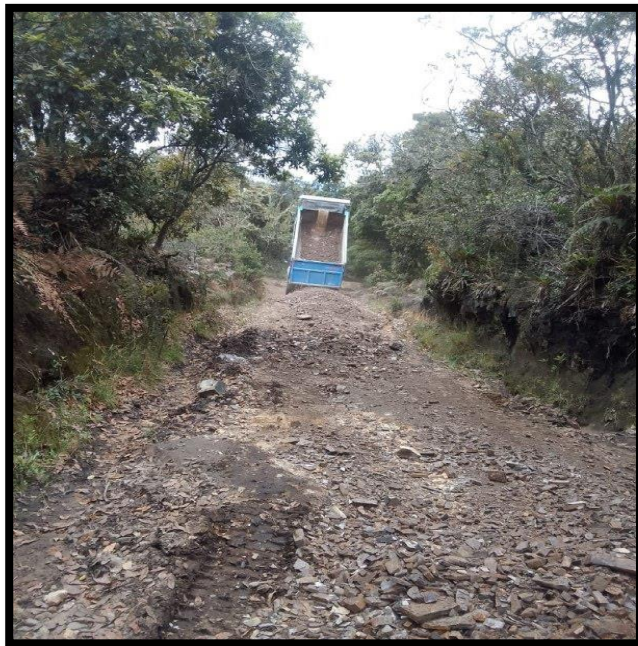
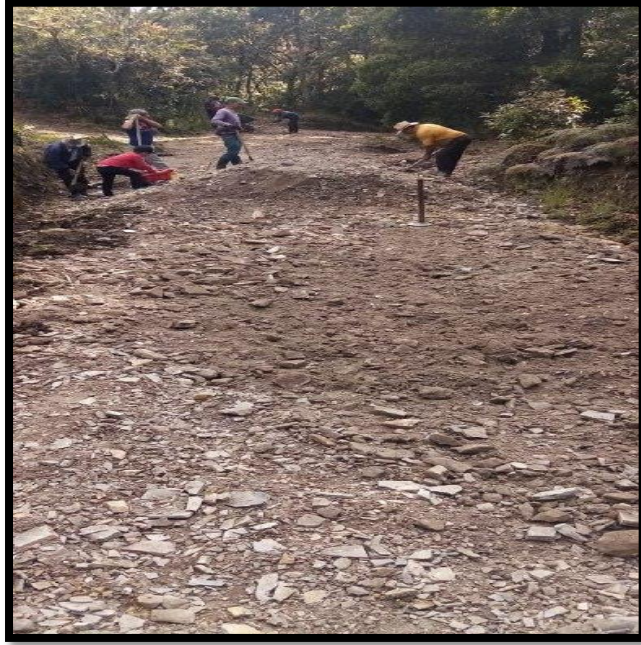
Estos huecos se afirmaron con recebo y con ayuda, de la comunidad, se hizo su respetivo extendido, también se limpiaron las cunetas para que el agua siguiera su cauce a las alcantarillas y así evitar volver afectar la vía, esta fue una labor sencilla como se puede ilustrar en la imagen 32.

Imagen 32. Apoyo con la comunidad de la Vereda Moyavita

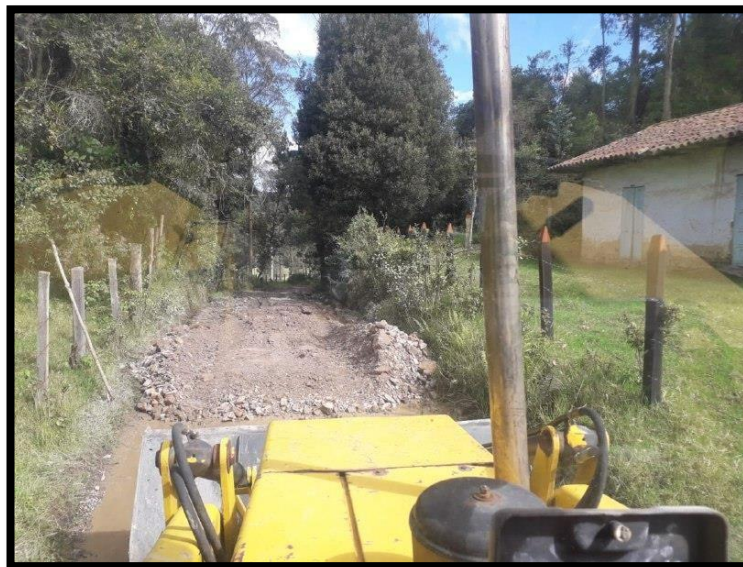
En este sector se intervino arreglando los huecos que se encontraban perjudicándola vía .Se colocó recebo en dichos huecos y luego se extendió con la retroexcavadora para dar un afirmado eficaz, también se hizo mantenimiento de cunetas para evitar que el agua siguiera dañando la vía. como se ilustra en la imagen 33.

Imagen 33. Se colocó recebo en dichos huecos y luego se extendido con la retroexcavadora en la Vereda Balsa

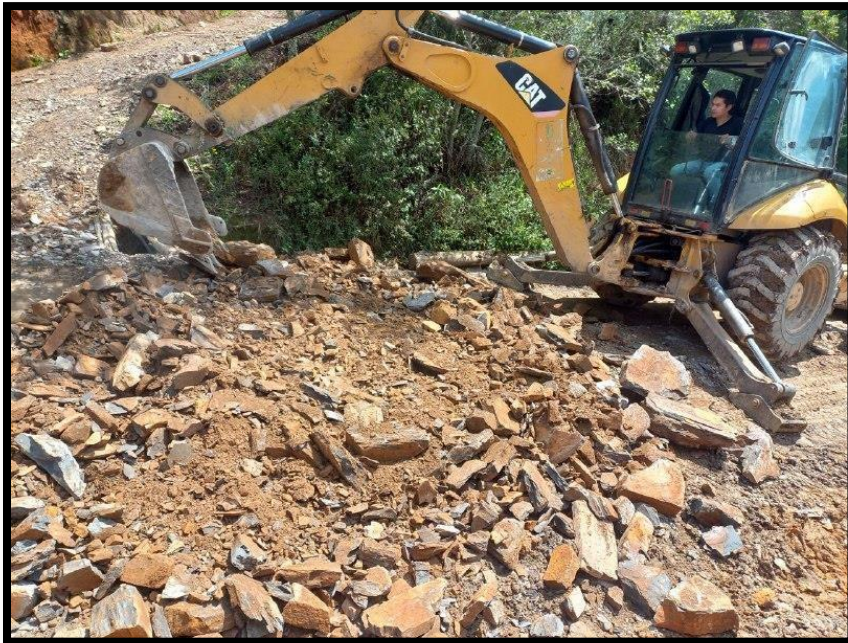
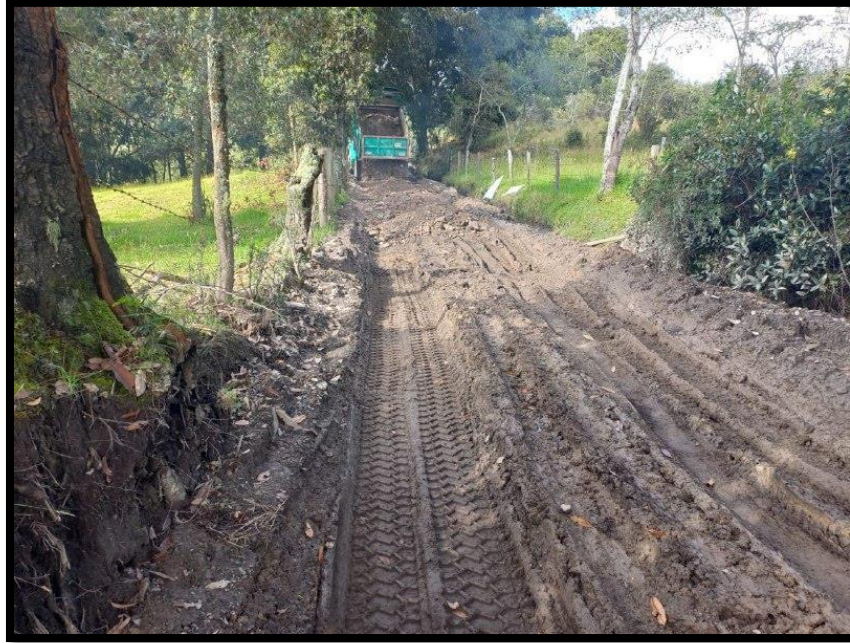
A pesar de los problemas presentados se hizo un mantenimiento eficaz a esta vía ya que con los arreglos pertinentes el agua pudo evacuarse y por la intervención la vía quedó totalmente habilitada, como se ilustra en la imagen 34.

Imagen 34. Trabajo vereda sucre occidental la cual se encontraba intransitable

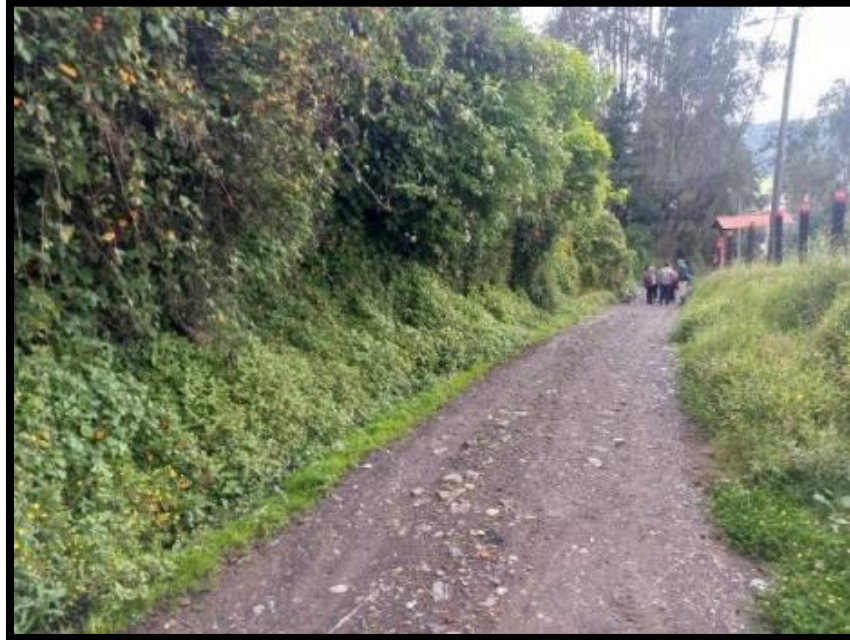
Respecto con la solicitud realizada por señor Iván Arias radicada en la secretaria de infraestructura y valorización, donde informo del riesgo de un talud de tierra que impide el paso vehicular y peatonal poniendo en riesgo la vida de los transeúntes. (Como se ilustra en la imagen 36).

Imagen 36. Evidencia del derrumbe de un talud de tierra en la vereda Casablanca.

Se hizo el informe de evaluación de riesgo para retirar inmediatamente este material y dar acceso a la vía.

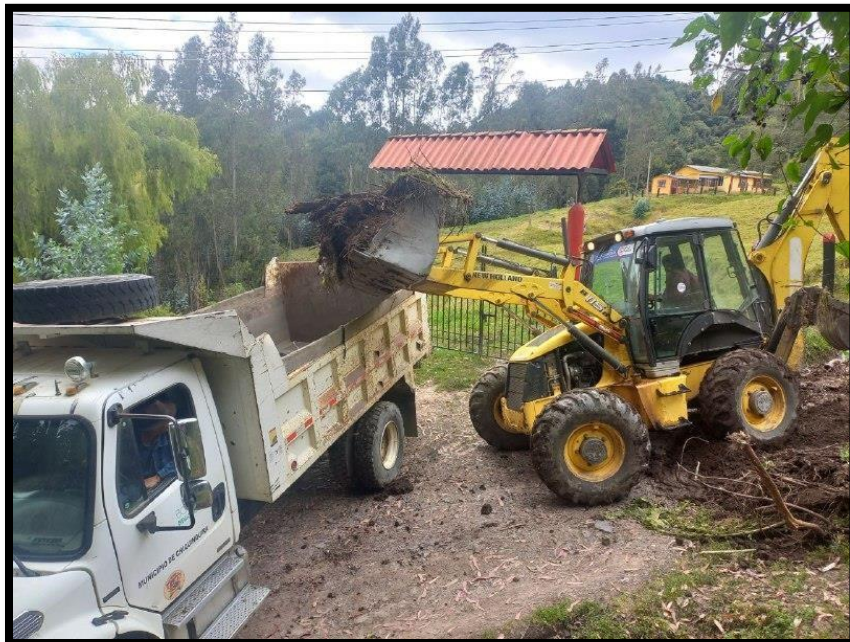
Imagen 36. Se realizó el retiro de material de tierra en la vereda Casablanca

Con la maquinaria amarilla se retiró la tierra para despejar la vía y dar paso vehicular a la vereda. Como se ilustra en la imagen 36.

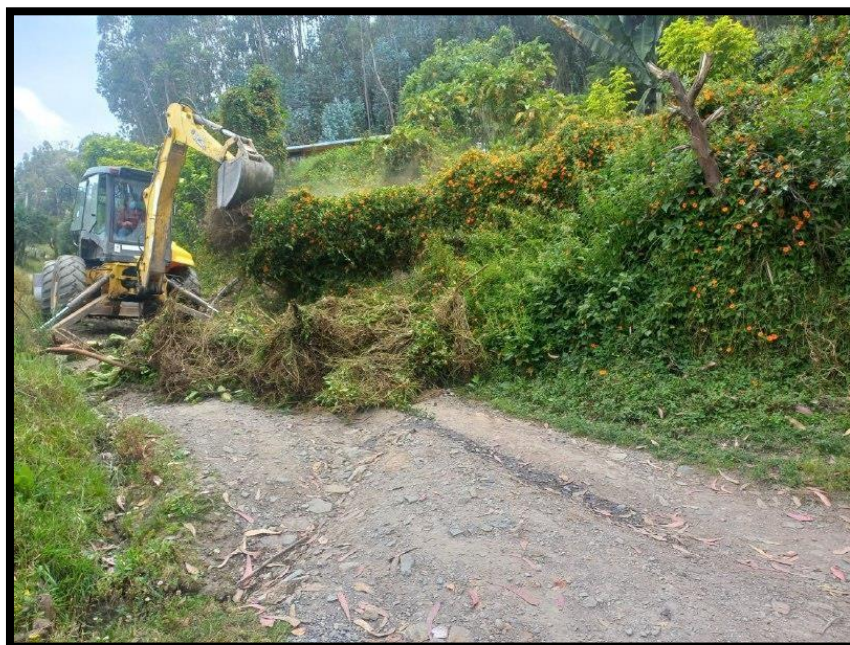
Se orientó el corte y perfilamiento del talud para realizar el retiro de la tierra sin alteraciones físicas del lugar.

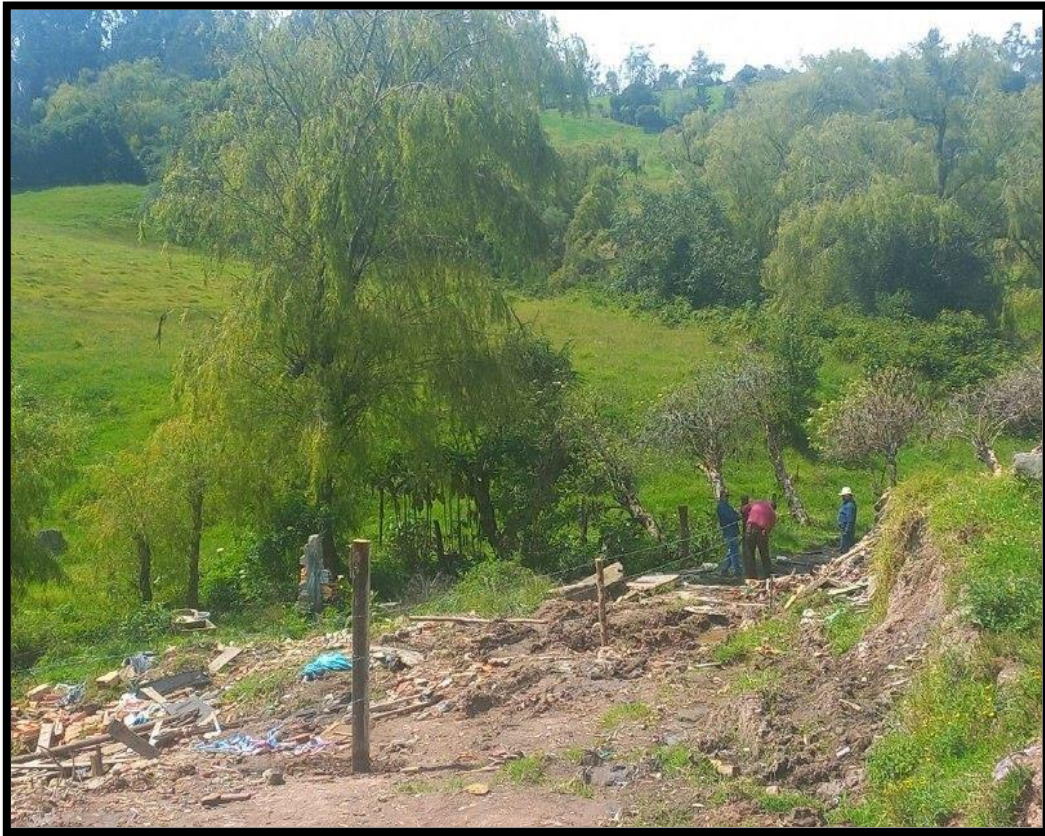
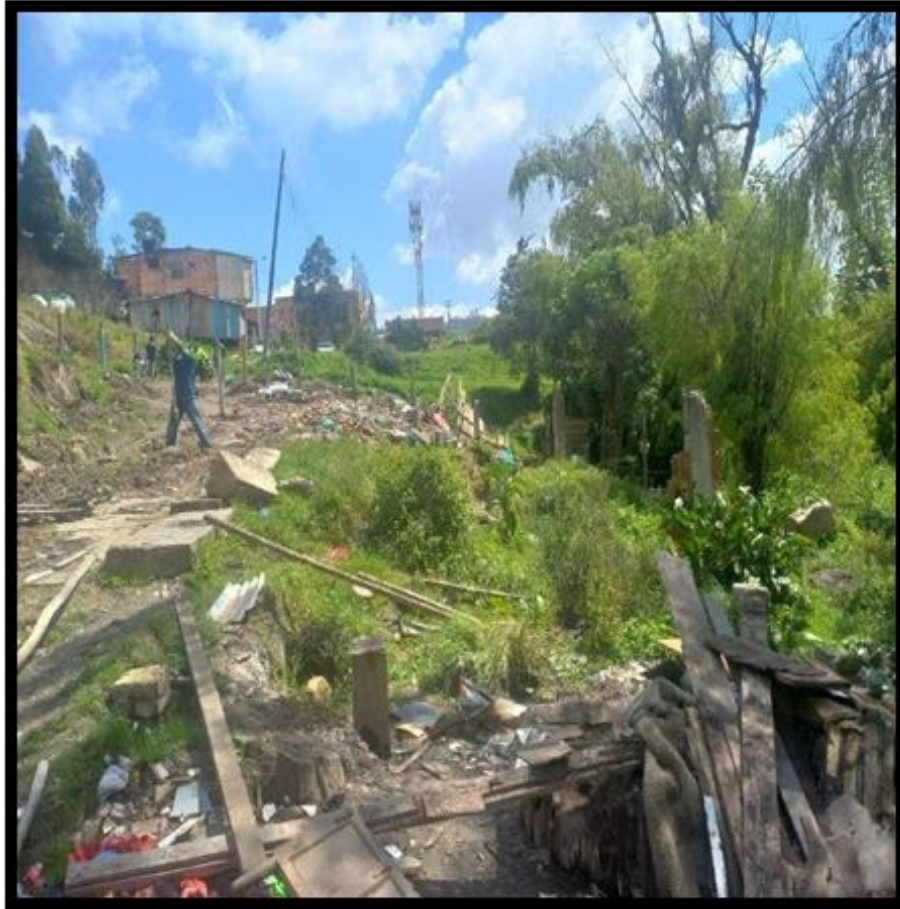
Imagen 38. Encerramiento del predio del municipio.

Se tomó las respectivas dimensiones del lote, para luego realizar el encerramiento que se hizo con postes de madera y alambre de púas como se ilustra en la imagen 38.

El encerramiento realizado está a 30 metros del cauce de la quebrada cumpliendo con las normas ambientales.

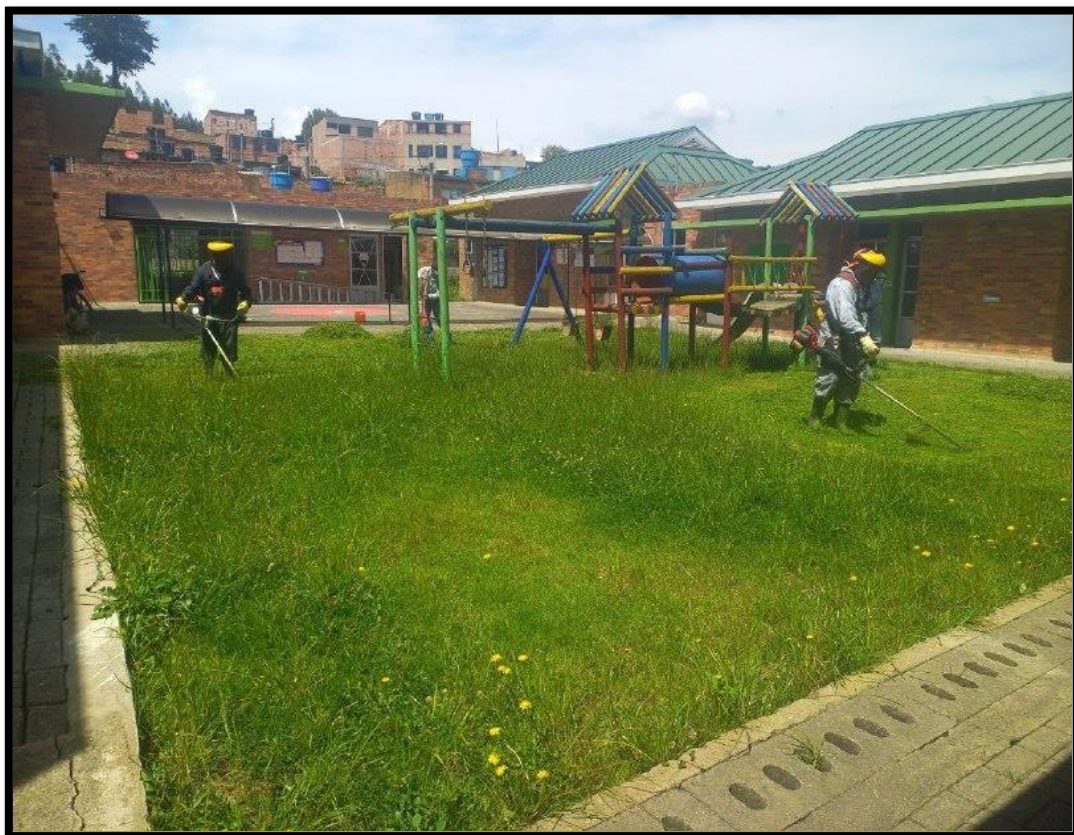
Imagen 43. Mantenimiento de los céspedes en el C.D.I.S en el Barrio Cerros de Alameda

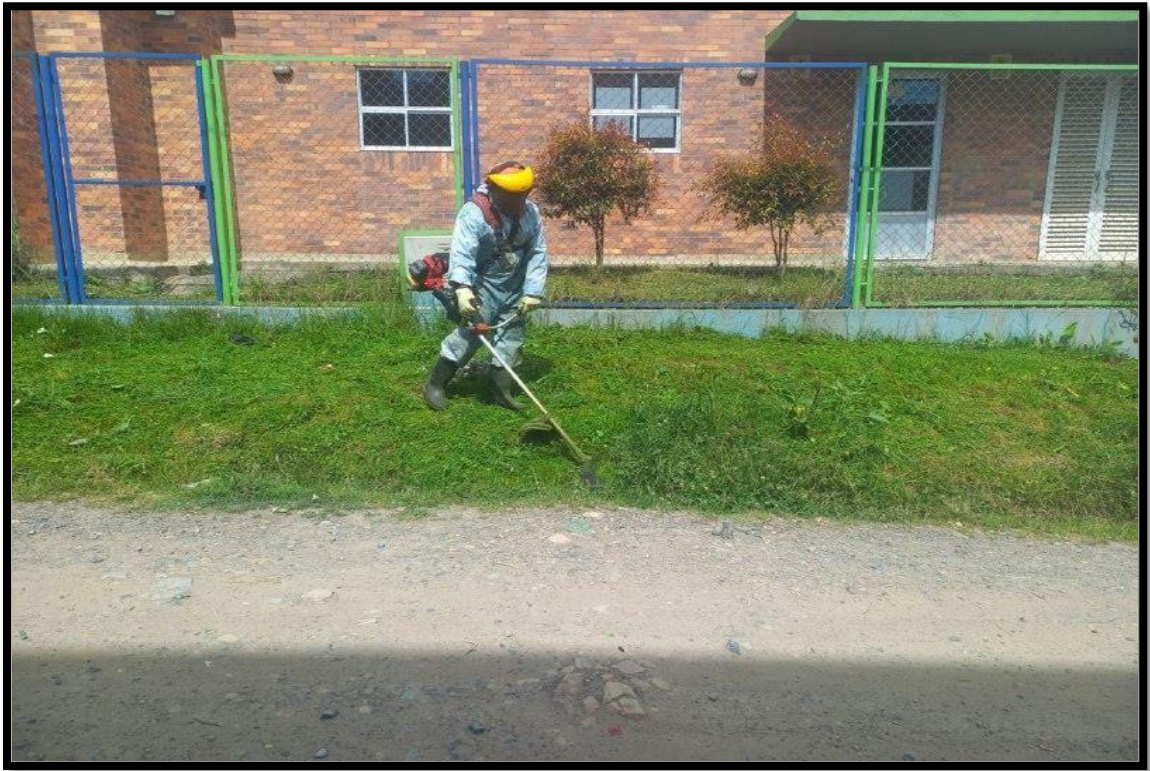
Imagen 50. Corte de césped en zonas verdes en el C.D.I.S del barrio Primero Chiquinquirá

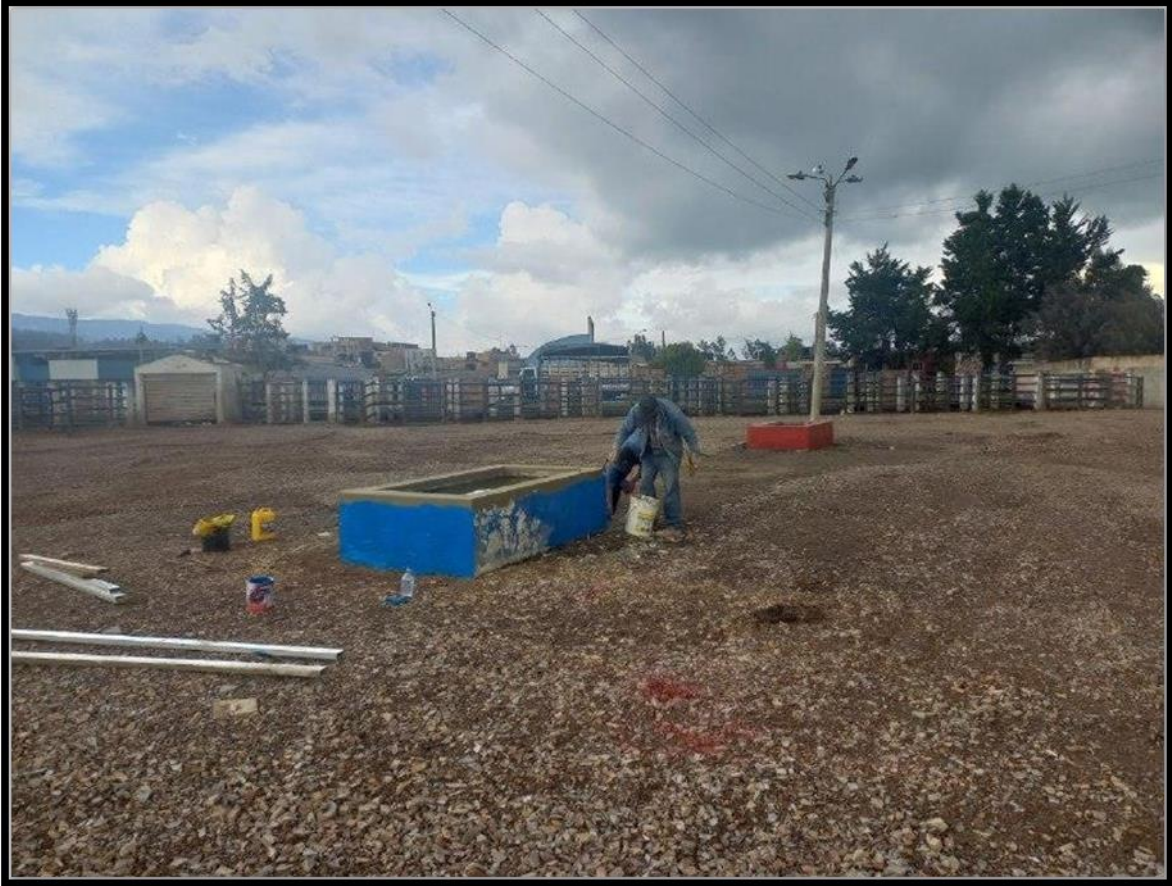
Imagen 54. Adecuación, desinfección y pintura de los bebederos en la plaza de ganado.

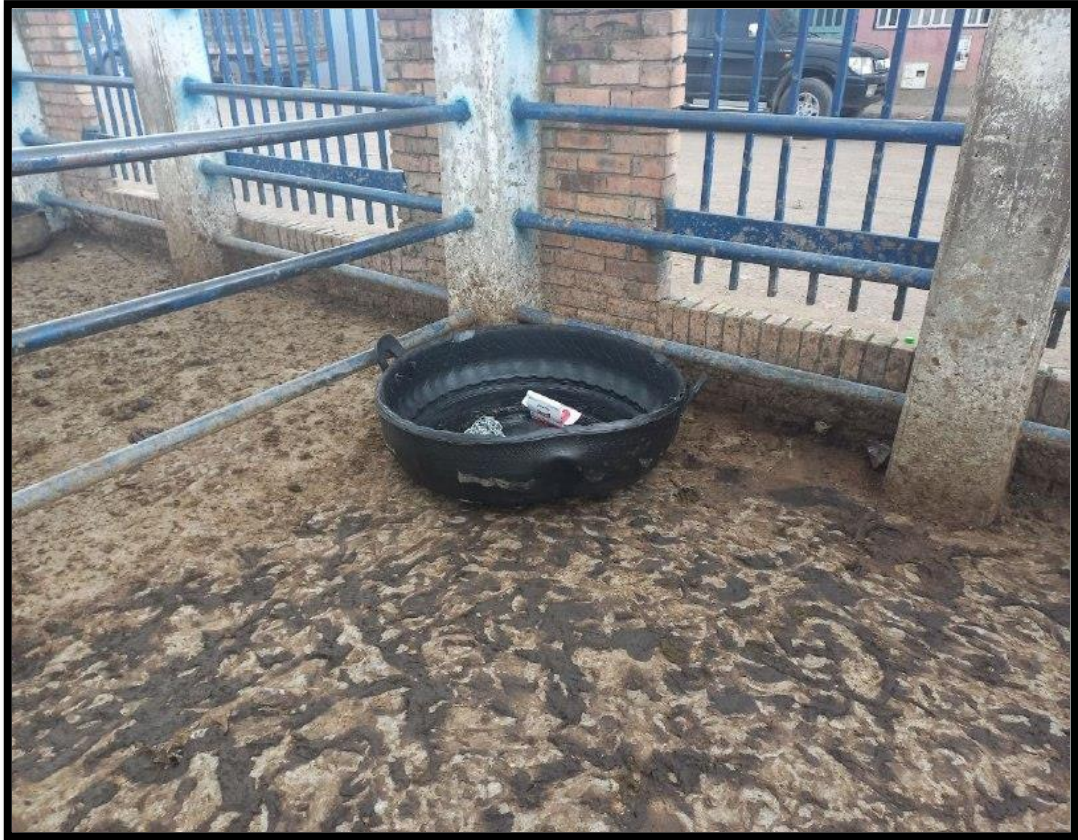
Imagen 55. Bebederos en los corrales

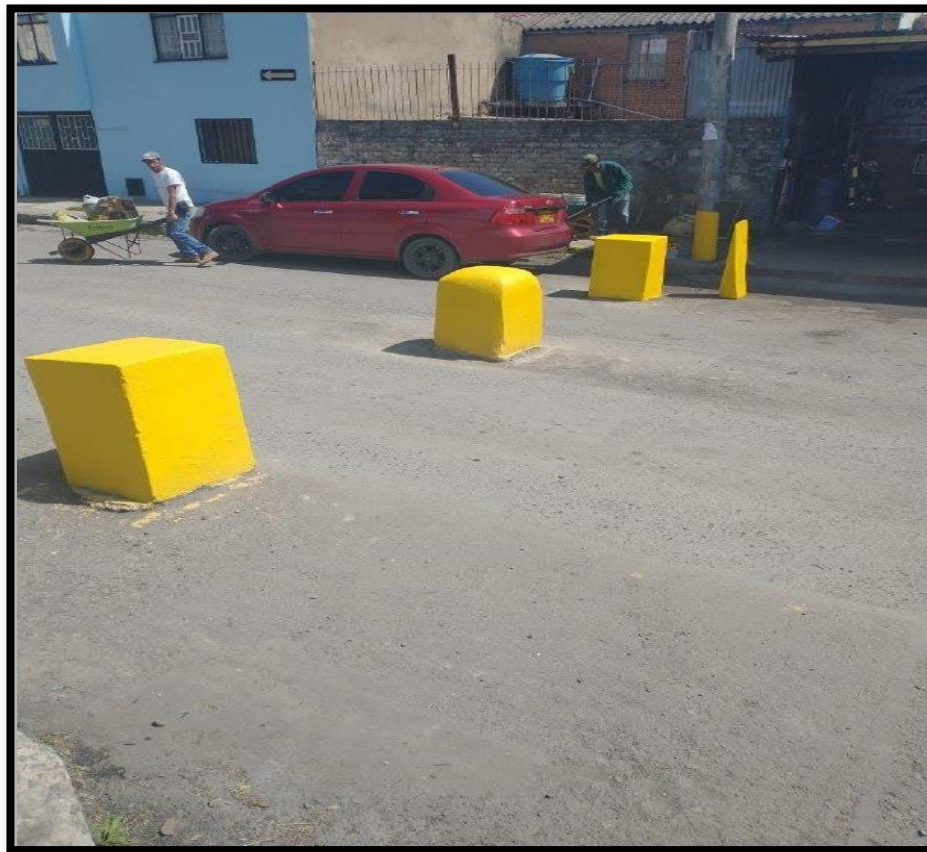
En la ciudad de Chiquinquirá en el barrio El Polo, se encuentran unos bolardos los cuales estaban en mal estado. La administración municipal en coordinación con el secretario de infraestructura, el suscrito y los trabajadores de obras públicas en una actividad de mantenimiento consistente en limpieza y pintura amarilla intermitente para evitar accidentes de tránsito y mejorar la imagen de este lugar. Como se ilustra en la imagen 56.

Imagen 56. Mantenimiento y pintura de bolardos barrió el Polo.

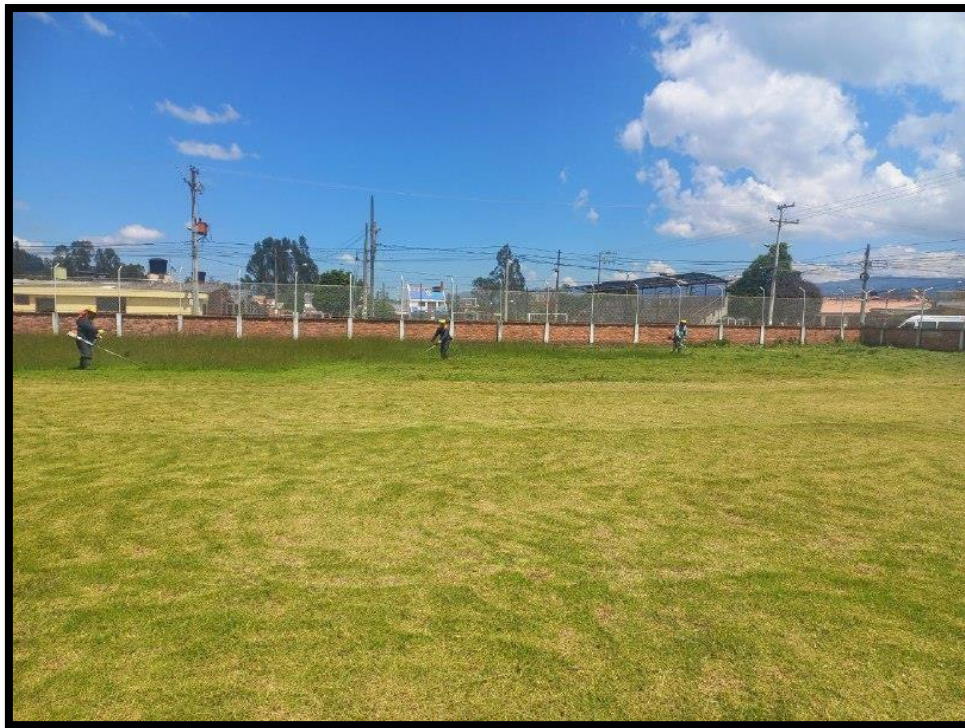
El mantenimiento a la cancha múltiple del Colegio Pío Alberto Ferro Peña. Esta se encontraba en un estado deplorable y presentaba algunos riesgos para los estudiantes; como le ilustra en la imagen 69.

Imagen 69. Mantenimiento de la cancha múltiple del colegio Pío Alberto Ferro Peña

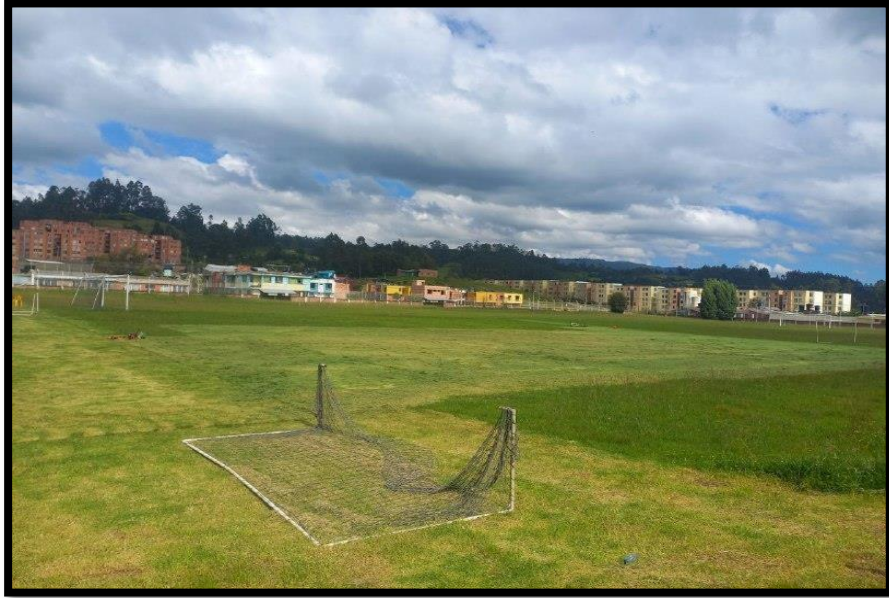
Imagen 70. Corte de césped y barrido de residuos vegetales en la cancha múltiple del Colegio Pío Alberto Ferro Peña

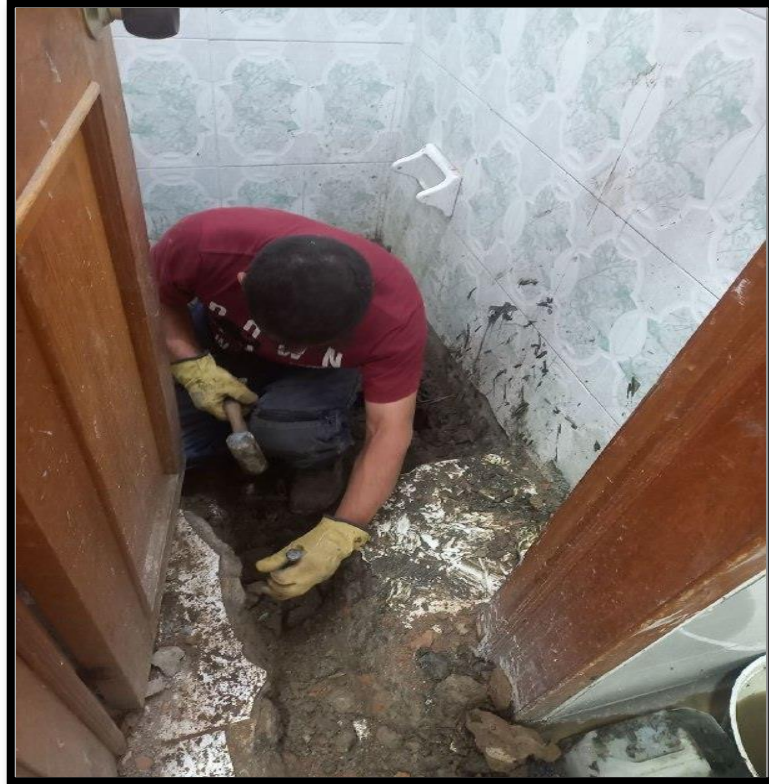
1. se sacó la batería de baños para revisar la causa del taponamiento y verificar porquese estaban devolviendo las aguas negras (como se ilustra en la imagen 71)

Imagen 71. Se sacó la batería de baños en el local de Pollo Fiesta.

Para solucionar dicho impase se cambió la tubería de conexión y se construyó una caja de inspección para conectar la salida de las aguas negras a la red principal de alcantarillado:
