Estudio Patológico y Propuesta de Intervención Parqueaderos Conjunto San Juan de Castilla

Edwin A. Vargas y Jaritzon E. Cruz

Universidad Santo Tomás, Bogota

4 de septiembre de 2020

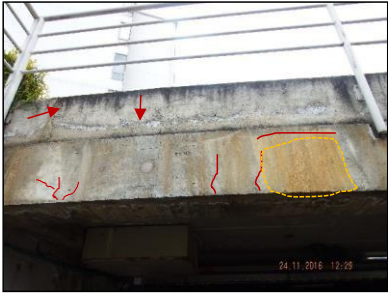
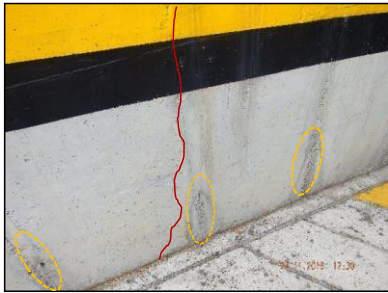
Foto									
LOCALIZACIÓN	Placa superior de sótano sobre el eje 7								
Foto									
LOCALIZACIÓN	Placa superior de sótano sobre el eje A								
<p><b>Descripción:</b> Se visualiza manchas en sentido horizontal, fisuras verticales, aleatorias y horizontales.</p>	<p><b>Descripción:</b> Se evidencia fisura vertical, desintegración y manchas en muro de rampa al costado occidental.</p>

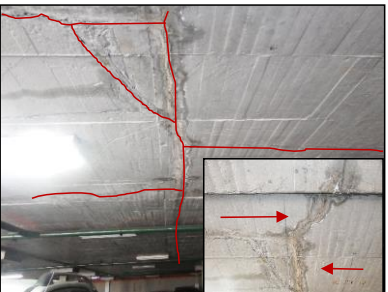
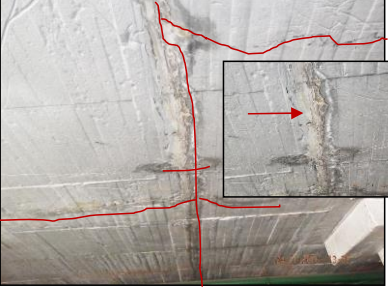
Foto									
LOCALIZACIÓN	Placa superior de sótano ejes (B-C) (2-6)								
Foto									
LOCALIZACIÓN	Placa superior de sótano ejes (B-C) (2-6)								
<p><b>Descripción:</b> Se visualiza fisura N.1 en costado sur occidental de placa, en dirección sur-norte. tiene una extensión aprox. De 15 m de longitud, además se presenta a lo largo de esta ramificación, manchas y exceso de humedad.</p>	<p><b>Descripción:</b> Se observa proyección de fisura N.1 en costado occidental de placa en una zona media del parqueadero.</p>								
<p style="font-family: cursive;">Juan David Borroján</p> <p style="text-align: center;">FLAB</p>	<p style="font-family: cursive;">Fabiano S.F.</p> <p style="text-align: center;">APR</p>

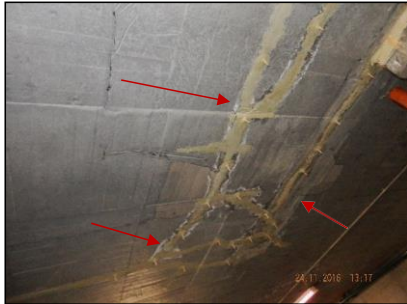
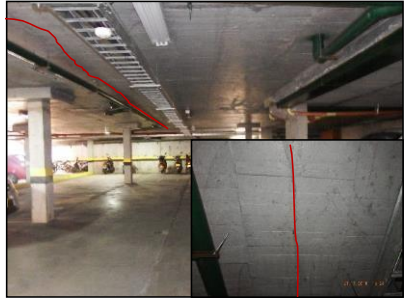
<b>Foto N°</b>	<b>Foto N°</b>
<b>LOCALIZACIÓN</b>	<b>LOCALIZACIÓN</b>
Placa superior de sótano ejes (E-G) (6-8)	Placa superior de sótano ejes (E-H) (6-7)

<p><b>Descripción:</b> Se visualiza ramificación de fisura N5. se evidencia un tipo de reparación con anclajes metálicos.</p>	<p><b>Descripción:</b> Se observa fisura N6. esta adquiere una longitud aprox. 15.9 m, se encuentra ubicada en la zona sur-oriental del parqueadero, primer pasillo, con dirección occidente- oriente, paralela a la fisura N5.</p>
<i>Juan David Borrogin</i>	<i>Juan David Borrogin</i>
<b>ELAB</b>	<b>APR</b>

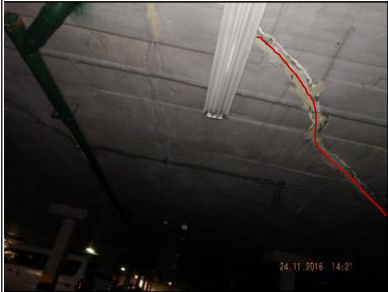
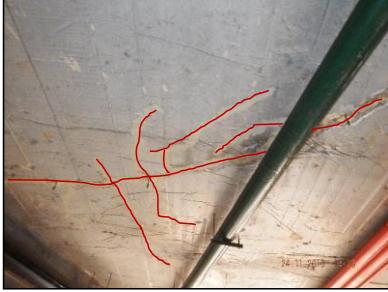
Foto N°	Foto N°
<b>LOCALIZACIÓN</b>	<b>LOCALIZACIÓN</b>
Placa superior de sótano ejes (H-I) (1-2)	Placa superior de sótano ejes (H-I) (1-2)
<b>Descripción:</b> Se observa proyección de la fisura N16. hay evidencia de reparación, además de manchas, a lo largo de	<b>Descripción:</b> Se observa la fisura N17. con ramificación en varios sentidos, se evidencia además que se le ha hecho algún tipo de reparación, hay secciones con manchas.

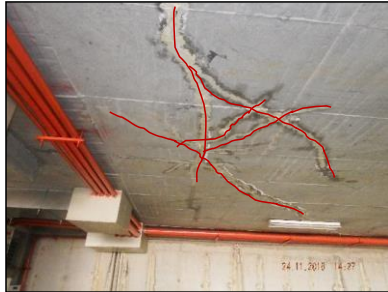
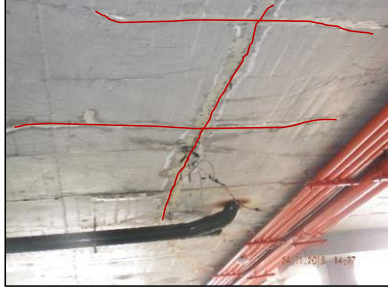
Foto N°	Foto N°
<b>LOCALIZACIÓN</b>	<b>LOCALIZACIÓN</b>
Placa superior de sótano ejes (A-B) (1-2)	Placa superior de sótano ejes (A-B) (1-2)
<b>Descripción:</b> Se observa fisura N18. en el costado norte-occidente, aunque es una fisura ramificada tiende a proyectarse de Norte a sur, s evidencia cierto tipo de reparación, además se evidencia manchas a lo largo de las fisuras.	<b>Descripción:</b> Se observa proyección de la fisura N18. con ramificación en sentido transversal.

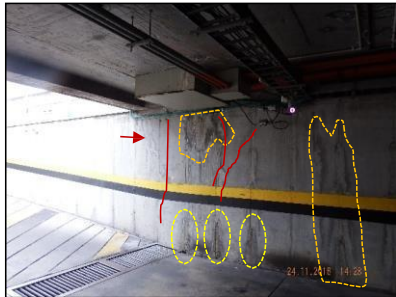
Foto N°	Foto N°
LOCALIZACIÓN	LOCALIZACIÓN
Muro occidental entrada a sótano.	Muro occidental entrada a sótano
<p><b>Descripción:</b> Se observa fisuras verticales y diagonales en muro, además de manchas, exceso de humedad, y desintegración en la en la parte inferior de las dilataciones.</p>	<p><b>Descripción:</b> Se visualiza manchas y exceso de humedad además se visualizan las fisuras mostradas en la foto N1.</p>

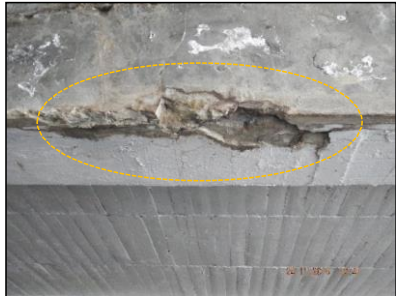
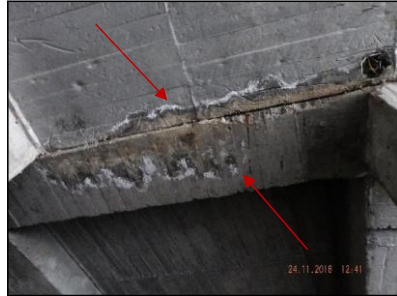
Foto N°	Foto N°
LOCALIZACIÓN	LOCALIZACIÓN
Placa superior de sótano ejes 7 (C-D)	Placa superior de sótano ejes D-7
<p><b>Descripción:</b> Se observa desintegración bajo viga sobre el parqueadero de motos que se encuentra bajo la rampa de acceso-</p>	<p><b>Descripción:</b> Se observa la manchas y exceso de humedad en el costado sur del parqueadero.</p>

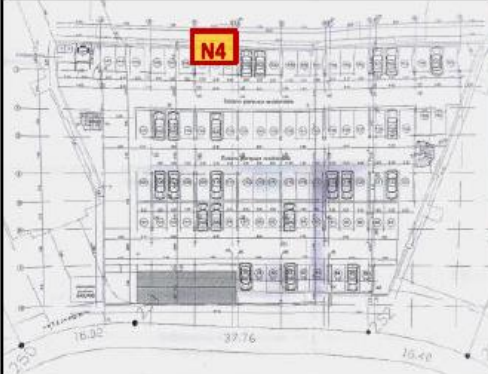
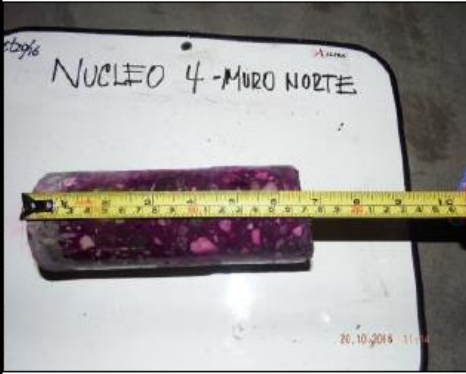
<b>UBICACIÓN</b>	SOTANO - MURO DE CONTENCIÓN
<b>LOCALIZACIÓN</b>	NORTE
<b>ELEMENTO</b>	NUCLEO N.4

**OBSERVACIONES:**  
 Las tensiones que genera la presencia de los sulfatos se evidencia en fisuras y expansiones, red porosa en la matriz del concreto haciendolo susceptible al Ingreso del Co2, y reduce la capa pasivadora del acero de refuerzo.

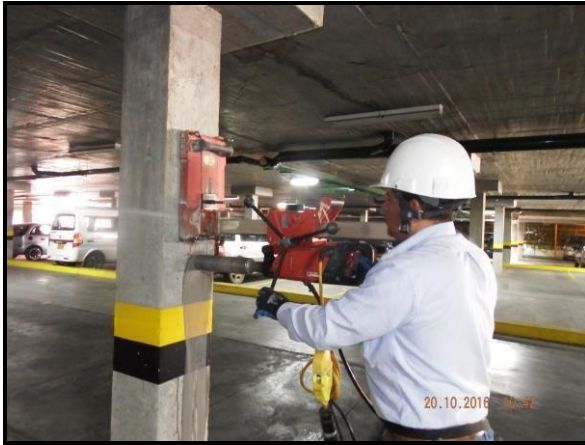
*Figura 43.* Extracción de Núcleo Perpendicular al Plano de Colocación del Concreto. Columna en Sótano Sector de Mayor Resistencia.

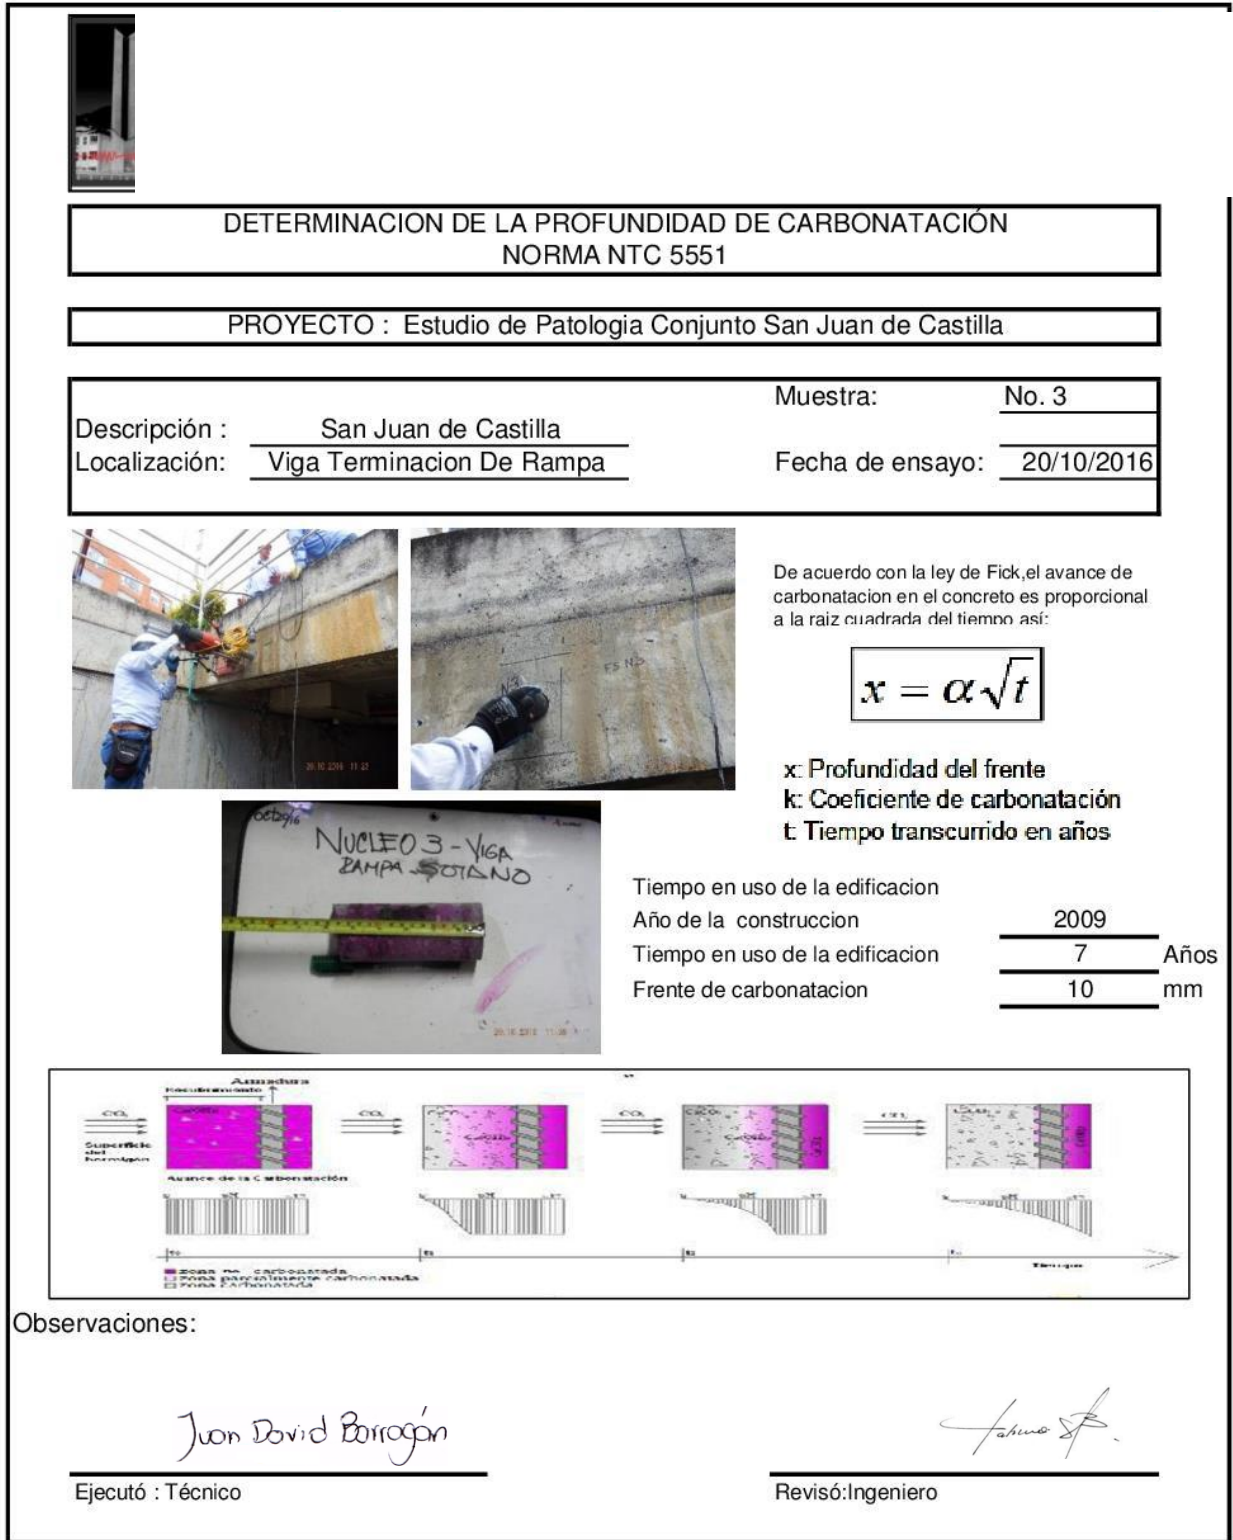
Figura 47. Ensayo para Determinar de la Profundidad de Carbonatación.

Tiempo en uso de la edificación	2009	
Año de la construcción	7	Años
Tiempo en uso de la edificación	20	Años
Frente de carbonatacion	20	mm

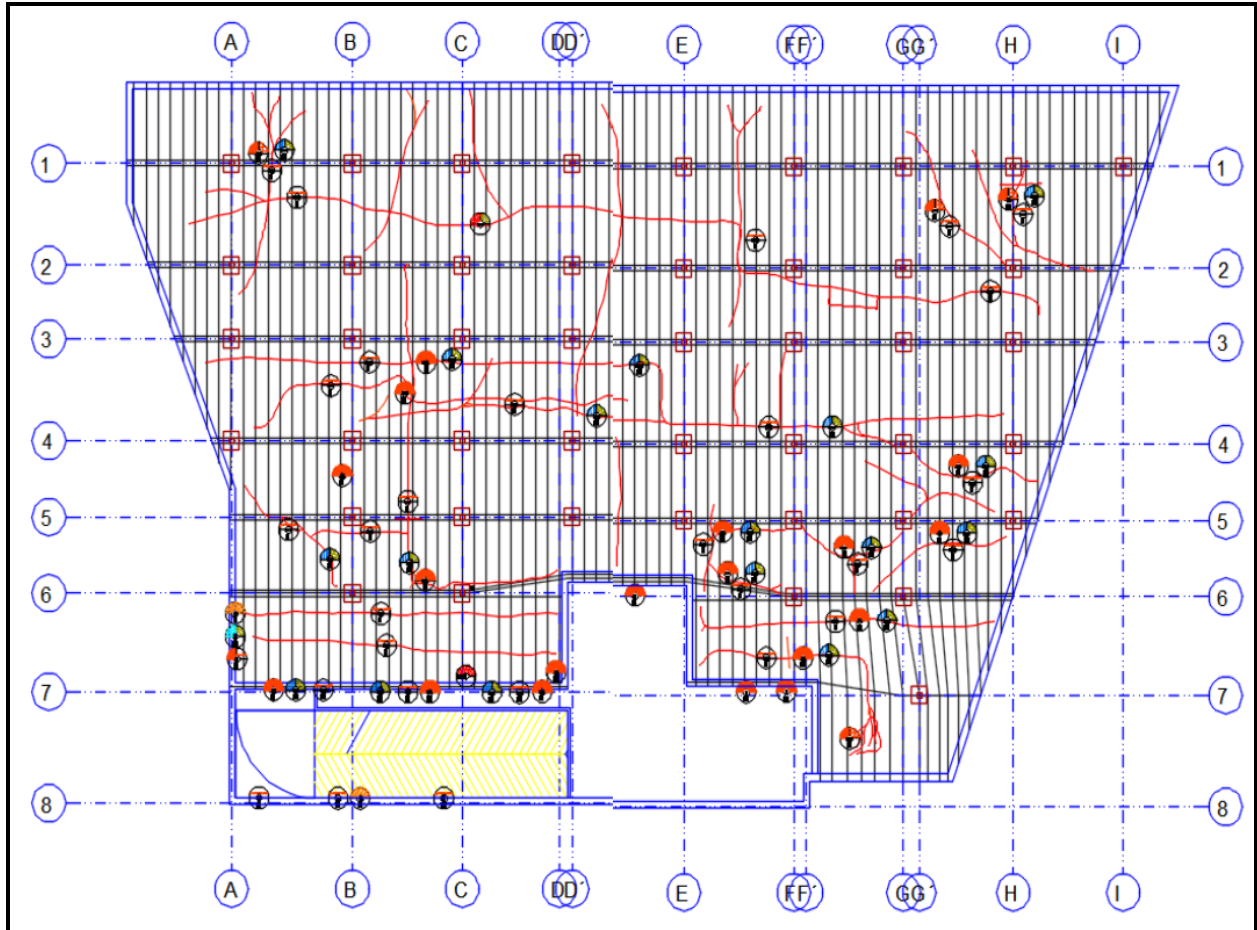
Figura 58. Esquema de Localización de Daño.

A continuación, se generan planos de calificación del daño en sótano, que comprende la descripción de los componentes y porcentaje de daño a partir del análisis de frecuencia, según aparición y tipo de lesión. Clasificándolo de acuerdo con la lesión y causa plasmadas en convenciones que describen cada daño.
