Estudio Patológico I.E.T Agropecuaria Mariano Melendro

Corregimiento Cay Municipio De Ibagué Tolima

Especialización en Patología de la Construcción

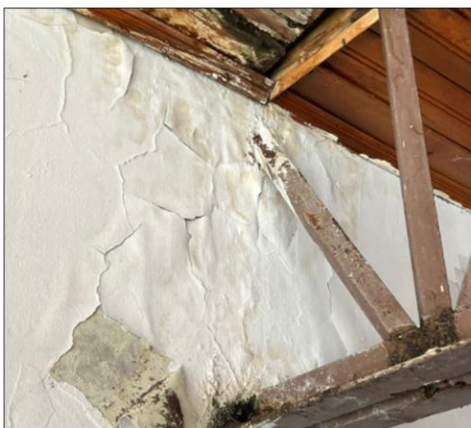
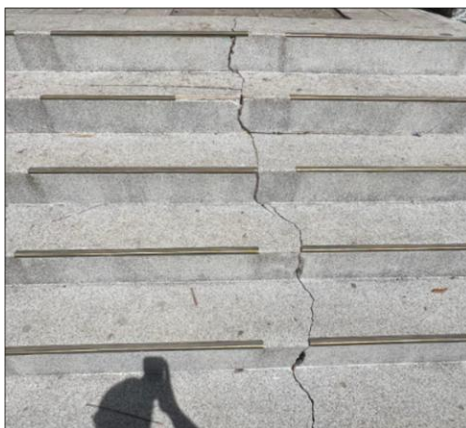
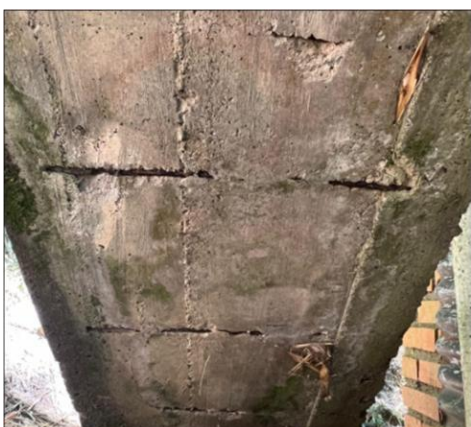
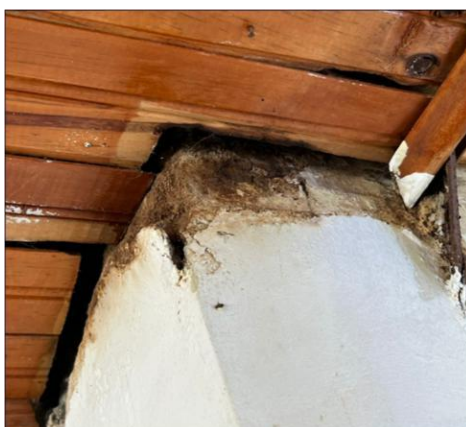
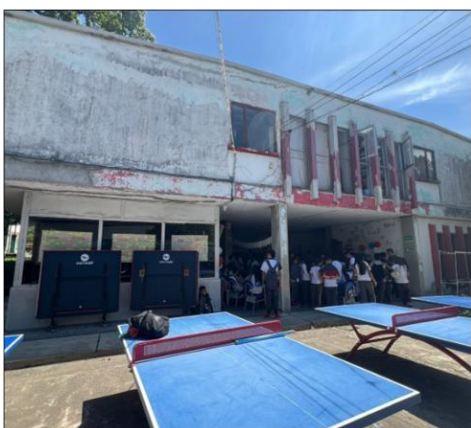
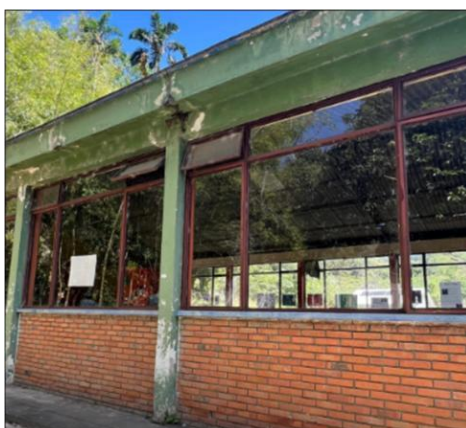
1 Anexo: Imagen de las patologías de la Institución Educativa Técnica Mariano Melendro

| <i>Aspecto analizado</i> | <i>Datos recopilados</i> | <i>Métodos de análisis</i> | <i>Resultados del análisis</i> |
|---|---|---|---|
| 6. Determinación de afectación si clasifica en el rango fisura o grieta | Registro fotográfico de la zona afectada.<br>Ver Anexo 1. | <br>Fisurometro. | Se evidencia en la zona de las escaleras de acceso a el aula máxima una grieta longitudinal de la estructura, dicha grieta se puede presentar por movimientos sísmicos de la zona y/o por la falta de dilataciones en la estructura. |

| <b>UNIVERSIDAD SANTO TOMÁS</b><br><small>PRIMER CLAUSTRO UNIVERSITARIO DE COLOMBIA</small> | | <b>CURSO OPCIÓN DE GRADO</b><br><b>Especialización Patología de la Construcción</b> | |
|---|---|---|---|
| 6. Determinación de afectación si clasifica en el rango fisura o grieta | Se presenta en la escalera de acceso a las aulas una grieta en la longitudinal de la estructura, dicha grieta se puede presentar por movimientos sísmicos de la zona y/o por la falta de dilataciones en la estructura. | | |

| Área/ componente | Propuesta de intervención | Objetivo |
|---|---|---|
| Reparación de fisuras en muros | Reforzamiento | Restaurar las fisuras con materiales adherentes y calificados para el fortalecimiento de la estructura evitando así mayor agrietamiento, dándole calidad y vista agradable a los usuarios que comparten dichos espacios. |
