**Anexo 3**

*Fichas de inspección losas*

| UNIVERSIDAD SANTO TOMÁS | | FACULTAD DE CIENCIAS Y TECNOLOGIA | | | |
|---|---|---|---|---|---|
| FICHAS DE COMPORTAMIENTO ESTRUCTURAL-PROPUESTA DE INTERVENCIÓN. | | | | | |
| <b>Nombre</b> | Estudio San Francisco | <b>Ciudad</b> | Ibagué - Tolima | <b>Fecha inspección</b> | 01/03/25 |

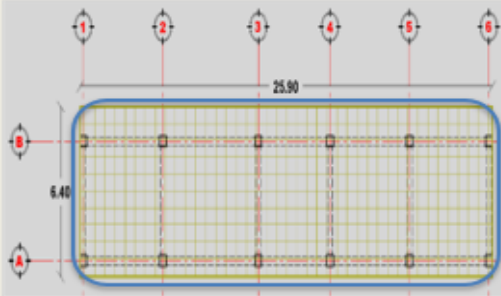
| UNIVERSIDAD SANTO TOMÁS | | FACULTAD DE CIENCIAS Y TECNOLOGIA | | | |
|---|---|---|---|---|---|
| fisura transversal en el ancho de la placa de entrepiso de 3mm a 8mm, presenta humedad, corrosión, desprendimientos, alabeo y posible colapso del elemento | | | | | |
| El acero se encuentra en contacto con el oxígeno del ambiente y con el agua lluvia, procesos patológicos definidos por la infiltración no controlada del agua lluvia, La superficie del concreto, debido a su biorreceptividad, ofrece condiciones favorables para la colonización, establecimiento y desarrollo de microorganismos tanto de origen animal como vegetal. En este caso específico, se ha observado la presencia de moho y vegetación en las losas de concreto, lo que ha generado problemas relacionados con la pérdida de durabilidad del material. | | | | | |
| Severo | | Agresivo con alta exposición a la humedad y al agua, por lluvia constante o filtraciones, Monóxido de carbono. | | | |

| UNIVERSIDAD SANTO TOMÁS | | FACULTAD DE CIENCIAS Y TECNOLOGIA | | | |
|---|---|---|---|---|---|
| La demolición total es la solución más segura cuando el daño es severo y generalizado, pero antes de tomar esta decisión, es recomendable una evaluación estructural detallada para determinar si un refuerzo localizado puede ser suficiente y seguro. La intervención debe ser definida por un ingeniero estructural tras un análisis exhaustivo de la losa y sus apoyos | | | | | |
