**ESPECIALIZACION EN PATOLOGIA DE LA CONSTRUCCIÓN**

**TRABAJO PROFESIONAL INTEGRADO 1  
ENTREGA FINAL**

**ESTUDIO PATOLÓGICO CASA SANTA MARIA DEL LAGO**

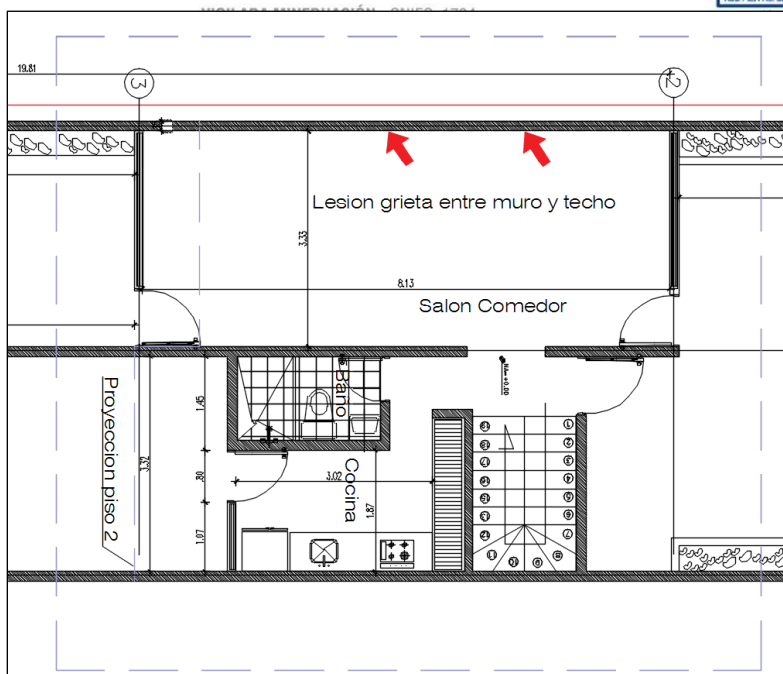
Ilustración 5. Localización Falla 1. Fuente de la imagen: propia.

Ubicación de la lesión: Placa de piso del salón comedor ubicado en el primer nivel (Ver plano de localización)

Descripción de la lesión: Grieta con desprendimiento de acabado, el desarrollo y profundidad varía entre 0,5 mm y 1,5 centímetros. Se observa deformación en la placa de entepiso. Como causa directa se identifica el asentamiento diferencial.

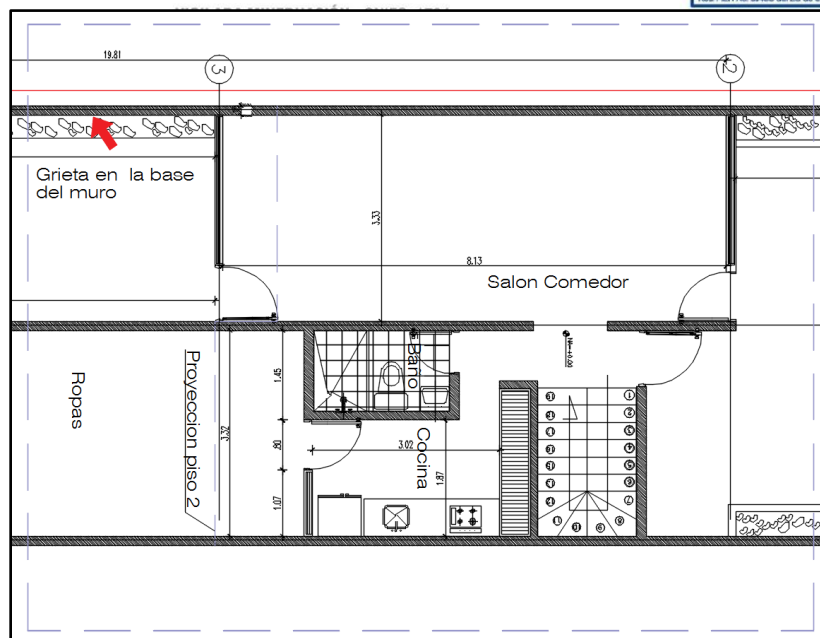
Ilustración 7. Localización falla 2. Fuente de la imagen: Autores

Ubicación de la lesión: Muro del parqueadero de la casa, que es colindante con la edificación de cinco (5) pisos vecina. (Ver plano de localización)

Descripción de la lesión: Grietas entre 1,5 y 2,5 centímetros en la base del muro ocasionadas por el asentamiento de la edificación. Como lesión secundaria se encuentra humedad por filtración, debido al ingreso de agua lluvia desde la edificación vecina por la abertura de la grieta.

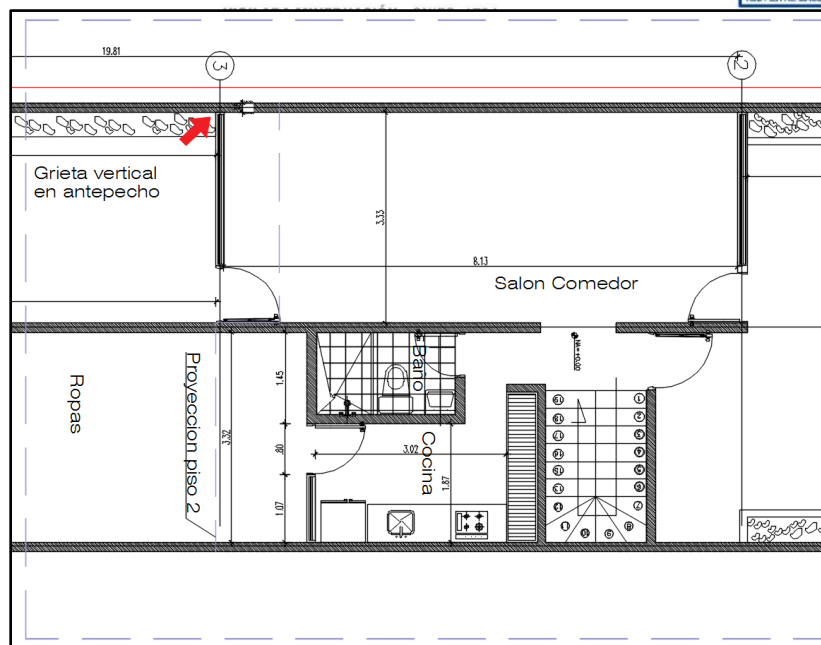
Ilustración 9. Localización Falla 3. Fuente de la imagen: Autores

Ubicación de la lesión: Muro de fachada del primer nivel en el antepecho que colinda con la edificación de cinco (5) niveles recién construida. (Ver plano de localización)

Descripción de la lesión: Grieta vertical con desprendimiento e ingreso de agua, con fisuras horizontales, producto de movimientos y asentamientos. Como lesión secundaria se evidencia humedad.

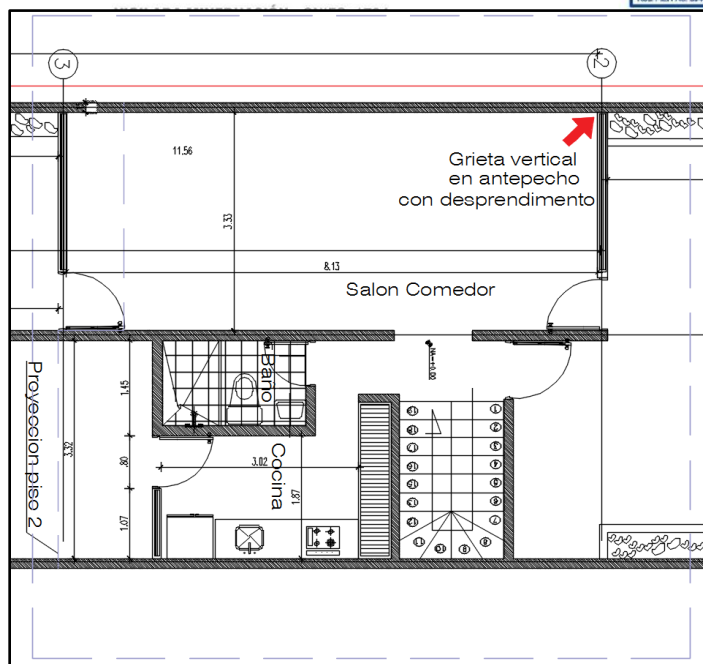
Ilustración 11. Localización Falla 4. Fuente de la imagen: Autores

Ubicación de la lesión: Muro del salón de primer nivel en el antepecho que colinda con la edificación de cinco (5) niveles recién construida. (Ver plano de localización)

Descripción de la lesión: Como lesión principal se evidencia una grieta vertical y derivado de esta se encuentra desprendimiento del acabado y fisuras horizontales. Como causa directa se determina el asentamiento de la edificación.

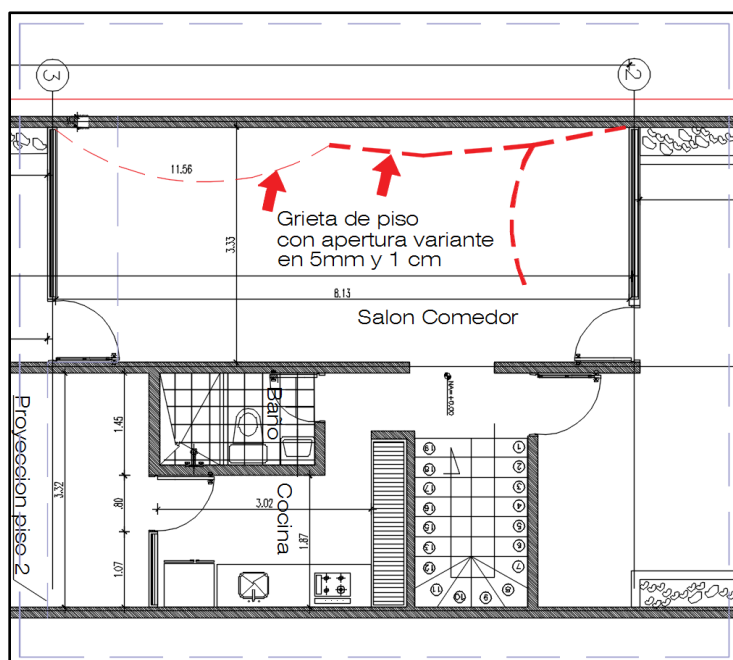
Ilustración 13. Localización Falla 5. Fuente de la imagen: Autores

Ubicación de la lesión: Placa de contrapiso en salón comedor del primer nivel.  
(Ver plano de localización)

Descripción de la lesión: Grieta que genera desprendimiento del acabado. El desarrollo y profundidad varían entre 0,5 mm y 1,5 centímetros. Se observa deformación en la placa de contrapiso.

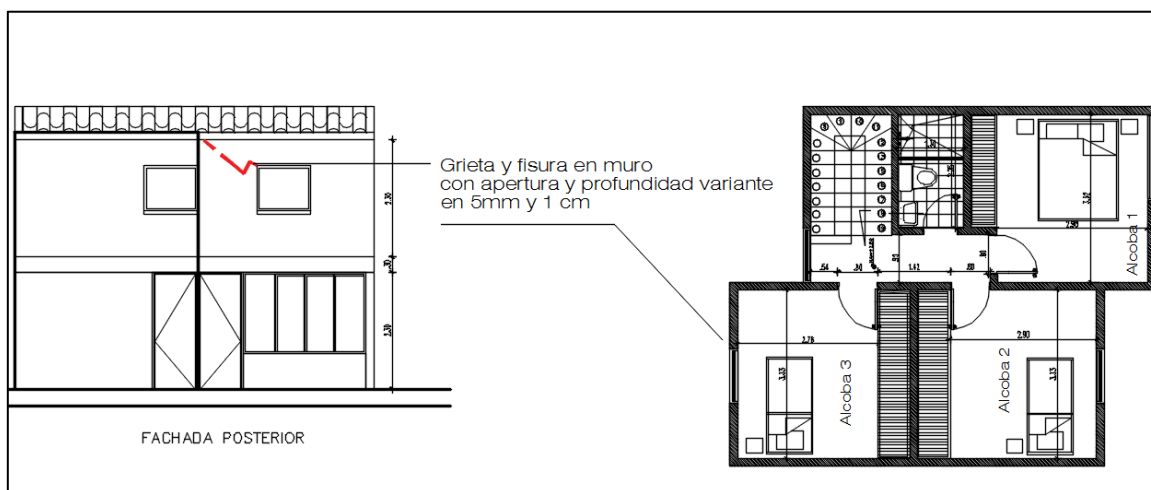
Ilustración 15. Localización Falla 6 Fuente de la imagen: Autores.

Ubicación de la lesión: Muro costado oriental en habitación del segundo nivel. (Ver plano de localización)

Descripción de la lesión: Grieta y fisura en muro perpendicular al costado oriental. La grieta inicia desde el costado superior derecho del vano de la ventana y continua de manera diagonal. Fisura ubicada al costado derecho del vano de la ventana.

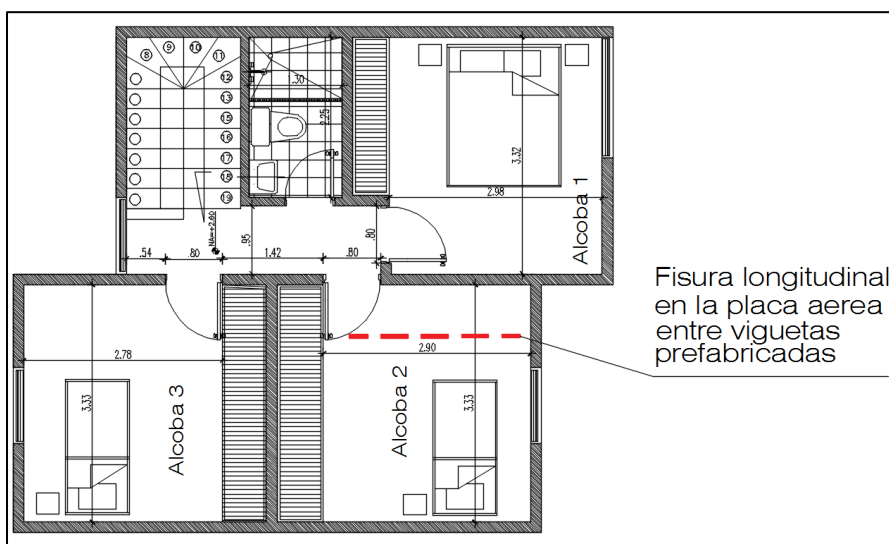
Ilustración 17. Localización Falla 7. Fuente de la imagen: propia

Ubicación de la lesión: Placa alcoba segundo nivel. (Ver plano de localización)

Descripción de la lesión: En la parte central de la placa aérea del segundo piso, se evidencian fisuras longitudinales entre las viguetas prefabricadas, esto se debe al fuerte asentamiento que ha sufrido el muro del costado oriental y de la rotación de la casa en esa dirección.

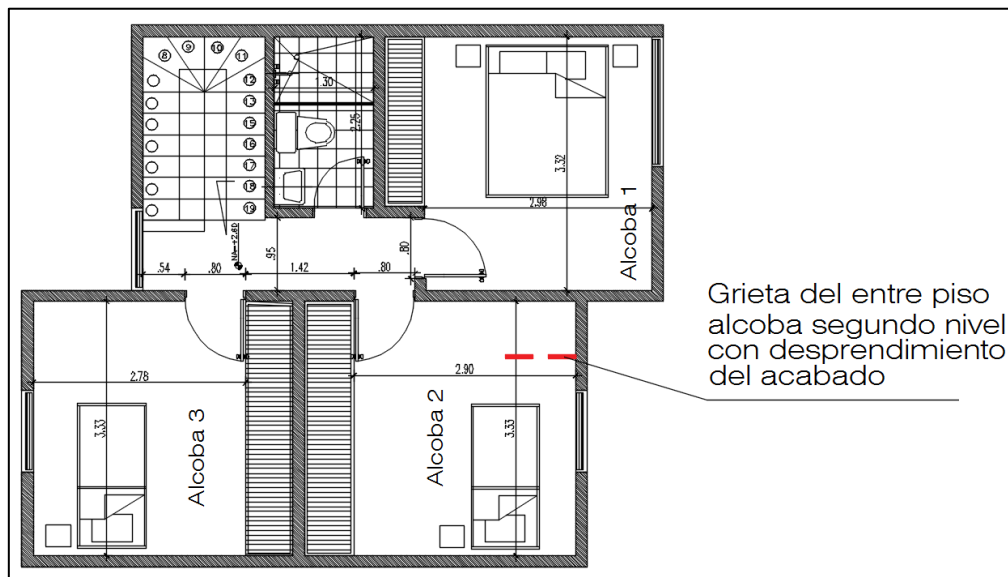
Ilustración 19. Localización Falla 8. Fuente de la imagen: Autores

Ubicación de la lesión: Entrepiso del segundo nivel. (Ver plano de localización)

Descripción de la lesión: Grieta en entrepiso del segundo nivel que ha provocado desprendimiento del acabado. Se debe al asentamiento del muro del costado oriental de la casa.

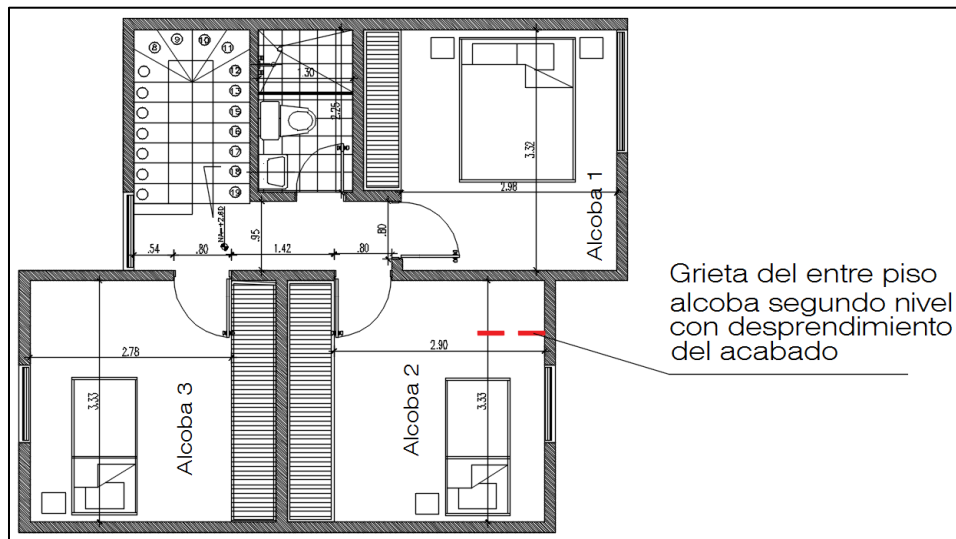
Ilustración 21. Localización Falla 9. Fuente de la imagen: Autores

Ubicación de la lesión: Losetas prefabricadas de la cubierta, puntualmente en la intersección entre vigueta y placa (Ver plano de localización)

Descripción de la lesión: Se evidencian grietas, se deben al asentamiento que presenta el muro del costado oriental, asentamiento causado por las altas cargas transmitidas al suelo por parte del nuevo edificio construido al costado oriental de la casa.

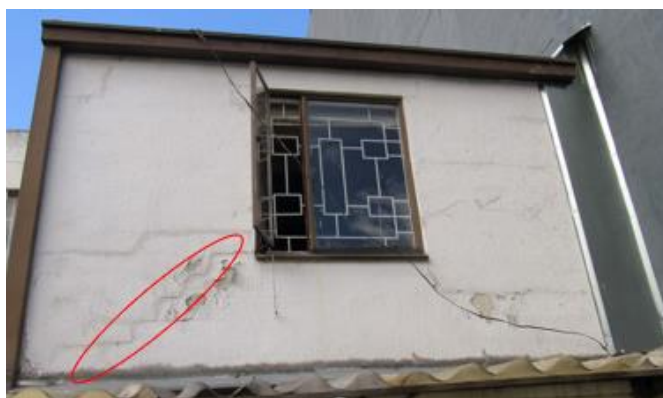
Ilustración 23. Localización Falla 10. Fuente de la imagen: Autores.

Ubicación de la lesión: Fachada posterior de la vivienda (Ver plano de localización)

Descripción de la lesión: Presencia de grieta desde el costado inferior del vano de la ventana la cual avanza de manera diagonal, se debe al asentamiento que presenta el muro del costado oriental, asentamiento causado por las altas cargas transmitidas al suelo por parte del nuevo edificio. Adicional, en la fachada se observa humedad por filtración y consigo desprendimiento de acabado.

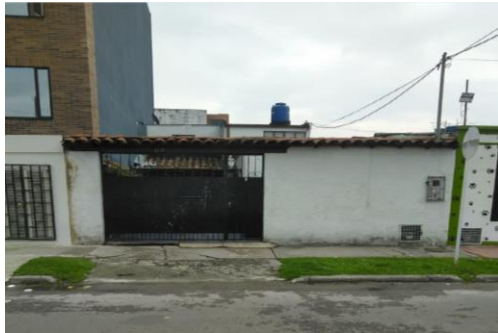
| FICHA LEVANTAMIENTO DE LESIONES | | | | | No de<br>ficha | 1 de 12 |
|---|--|---|---|---|---|---|
| Vista aérea. Fuente Sinupot | | Fachada predio objeto de evaluación patológica, nótese edificación colindante (posible causa de las patologías identificadas) | | | | |

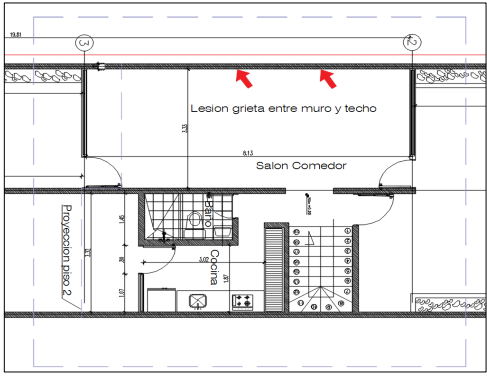
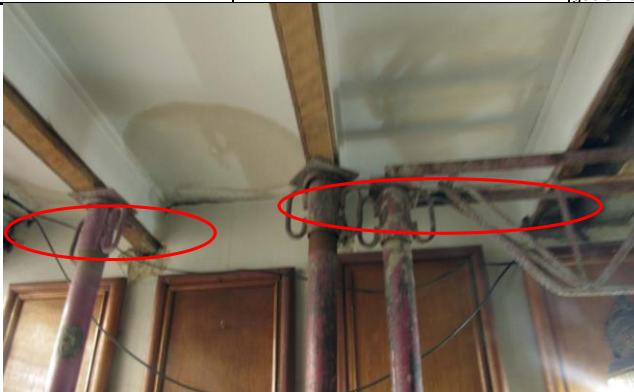
Anexo 4. Ficha de levantamiento de lesiones No. 3. Fuente: Autores.

| FICHA LEVANTAMIENTO DE LESIONES | | | | | | | | No de<br>ficha | 3 de 12 | | |
|---|--|---|---|---|---|---|---|---|---|---|---|
| <b>Descripción:</b><br>Grietas entre el techo y el muro en el costado occidente.<br>Paralelo y colindante con edificio el edificio de 5 pisos vecino.<br>Asentamiento diferencial. | | Tipo | Lesión | | Ubicación | Causa | | Grado | | | |
| | | Mecánicas | Grietas | | Sala comedor de vivienda | Asentamiento | | | | X | |

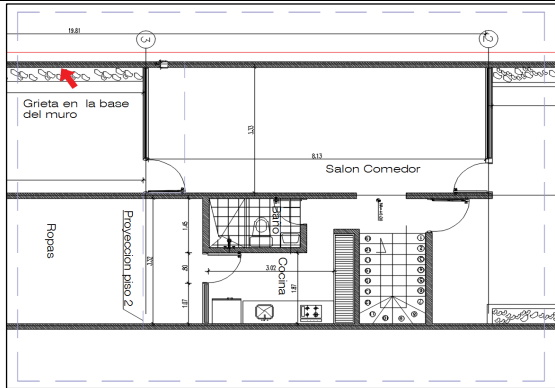
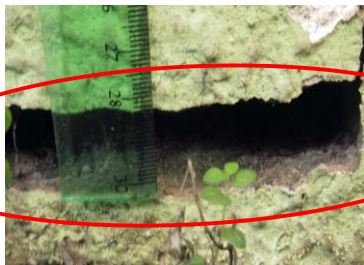
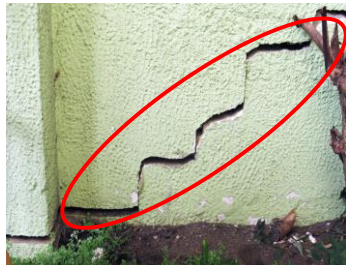
Anexo 5. Ficha de levantamiento de lesiones No. 4. Fuente: Autores.

| | | | | | | | | | | | | | | | | | | | | | | | | | | | | | | | | | | | | | | | | | | |
| <b>Descripción:</b><br>Grietas entre 1,5 y 2,5 centímetros en la base del muro. Parte central de la casa al ingreso. Es en el muro del parqueadero de la casa, que es colindante con la edificación de 5 pisos vecina. | | <p align="center"><b>Muros de Cerramiento contra la edificación de 5 pisos</b></p>

<table><tr> <th rowspan="2">Tipo</th> <th colspan="2">Lesión</th> <th rowspan="2">Ubicación</th> <th colspan="2">Causa</th> <th colspan="4">Grado</th> </tr><tr> <td>Mecánicas</td> <td>Grietas</td> <td></td> <td>Muro del garaje límite con vecino</td> <td>Asentamiento</td> <td></td> <td></td> <td></td> <td align="center"><b>X</b></td> <td></td> </tr></table>

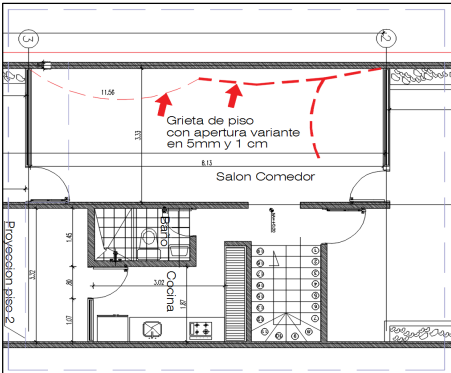
Anexo 8. Ficha de levantamiento de lesiones No. 7. Fuente: Autores.

| FICHA LEVANTAMIENTO DE LESIONES | | | | | | No de<br>ficha | 7 de 12 | | | | |
|---|---|---|---|---|---|---|---|---|---|---|---|
| <p><b>Casa en planta 1</b></p> | | <p>Grieta en piso en sala comedor</p> | | | | | | | | | |
| <b>Descripción:</b><br>Grieta con desprendimiento de acabado en piso longitudinal. El desarrollo y profundidad varían entre 0,5mm y 1,5 centímetros. Se observa deformación en la placa de contrapiso. | | <b>Tipo</b> | <b>Lesión</b> | | <b>Ubicación</b> | <b>Causa</b> | | <b>Grado</b> | | | |
| <b>Mecánicas</b> | | | Grieta | | Piso salón - Comedor | Asentamiento | | | | | X |

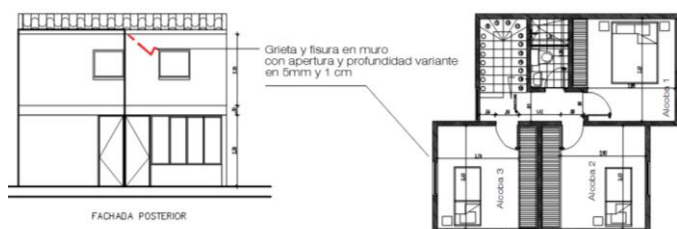
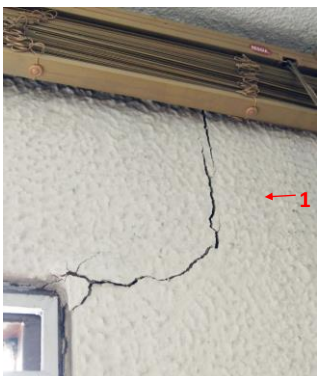
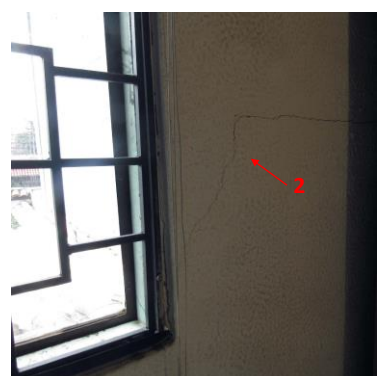
Anexo 9. Ficha de levantamiento de lesiones No. 8. Fuente: Autores.

| FICHA LEVANTAMIENTO DE LESIONES | | | | | | No de<br>ficha | 8 de 12 |
|---|--|---|--|---|--|---|---|
| <b>Planta segundo piso</b> | | <b>Grietas y fisuras muros segundo piso</b> | | | | | |
| <b>Descripción:</b><br>Grieta y fisura en muro perpendicular al costado oriental. La grieta inicia desde el costado superior derecho del vano de la ventana y continua de manera diagonal. Fisura ubicada al costado derecho del vano de la ventana. | | <b>Tipo</b> | | <b>Lesión</b> | | <b>Grado</b> | |
| <b>Mecánicas</b> | | 1- Grieta | | Muro perpendicular del costado oriental | | Asentamiento | |

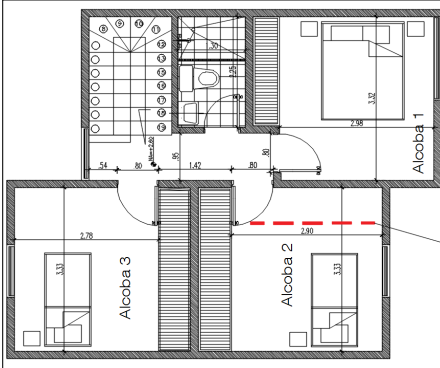
Anexo 10. Ficha de levantamiento de lesiones No. 9. Fuente: Autores.

| FICHA LEVANTAMIENTO DE LESIONES | | | | | | No de<br>ficha | 9 de 12 | | | | |
|---|---|---|---|---|---|---|---|---|---|---|---|
| <p>Fisura longitudinal en la placa aérea entre viguetas prefabricadas</p> | | | | | | | | | | | |
| <b>Planta segundo piso</b> | | <b>Fisuras longitudinales placa aérea segundo piso.</b> | | | | | | | | | |
| <b>Descripción:</b><br>En la parte central de la placa aérea del segundo piso, se evidencian fisuras longitudinales entre las viguetas prefabricadas, esto se debe al fuerte asentamiento que ha sufrido el muro del costado oriental y de la rotación de la casa en esa dirección. | | <b>Tipo</b> | <b>Lesión</b> | | <b>Ubicación</b> | <b>Causa</b> | | <b>Grado</b> | | | |

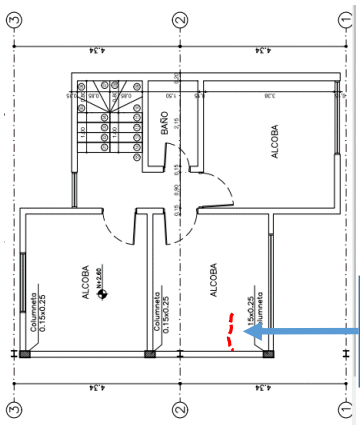
Anexo 12. Ficha de levantamiento de lesiones No. 11. Fuente: Autores.

| FICHA LEVANTAMIENTO DE LESIONES | | | | | | No de ficha | 11 de 12 | | | |
|---|--|---|---|---|---|---|---|---|---|---|
| <p>Grieta en entrepiso alcoba segundo nivel con desprendimiento del acabado.</p> | | | | | | | | | | |
| <b>Planta segundo piso</b> | | <b>Grieta en la intersección entre vigueta y placa de cubierta</b> | | | | | | | | |
| <b>Descripción:</b><br>En las losetas prefabricadas de la cubierta se presentan grietas, puntualmente en la intersección entre vigueta y placa. Se deben al asentamiento que presenta el muro del costado oriental, asentamiento causado por las altas cargas transmitidas al suelo por parte del nuevo edificio construido al costado oriental de la casa. | | <b>Tipo</b> | <b>Lesión</b> | | <b>Ubicación</b> | <b>Causa</b> | | <b>Grado</b> | | |
| <b>Mecánicas</b> | | Grieta | | Intersección entre vigueta y placa cubierta | Asentamiento | | | X | | |
