**ANÁLISIS DE DESGASTE DE LOS MARTILLOS DEL MOLINO BUHLER EN  
ALIMENTOS POLAR COLOMBIA S.A.S**

**Trabajo de Grado en la modalidad de Pasantía para optar al título de  
Ingeniero Mecánico**

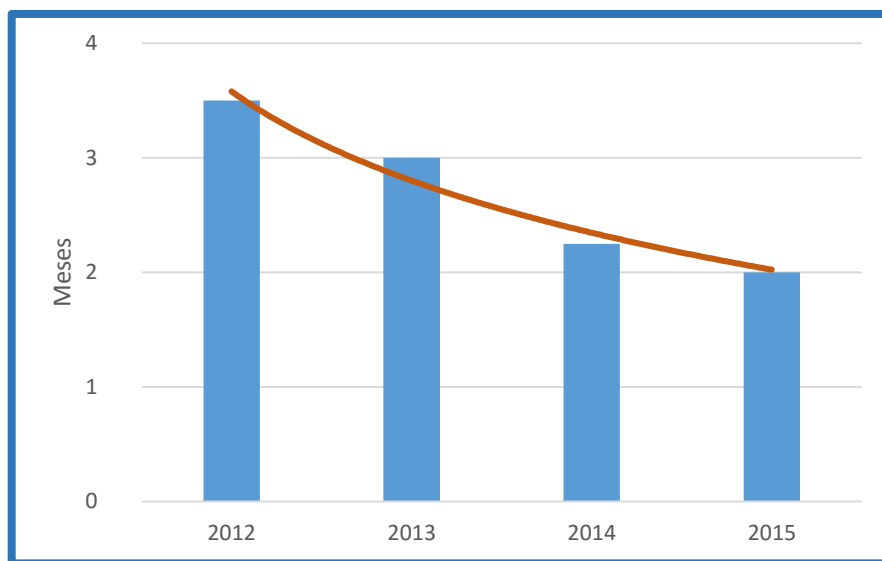
**Figura 2. Histórico de Vida Útil Martillos Buhler**

Los martillos y la criba son los responsables de conseguir la molienda de las materias primas. Estas piezas están presentando un desgaste acelerado en un corto periodo de tiempo, de acuerdo al histórico de mantenimiento del equipo tomado de SAP (Sistemas, Aplicaciones y Productos). Como se observa en la figura 2, es evidente que el periodo de vida de estos elementos está disminuyendo sustancialmente; a partir del año 2013 y lo que va de este año 2015 se realiza el remplazo de martillos cada dos meses en promedio, mientras que el de la criba es semanalmente o cada 5 días (estos cambios son fluctuantes y se relacionan estrechamente con la producción de la planta y la operación del equipo). Cabe resaltar que el cambio de los martillos se realiza en su totalidad.

Como el desgaste de los martillos se ha acelerado en los últimos años, esto ocasiona en primer lugar, un aumento del número de paradas para ejecutar el respectivo mantenimiento del molino, causando además la disminución de la productividad del equipo; y en segundo lugar se genera un sobre costo al ser necesario cambiar los martillos en periodos de tiempo más cortos. La figura 3 muestra el desgaste presente en los martillos.

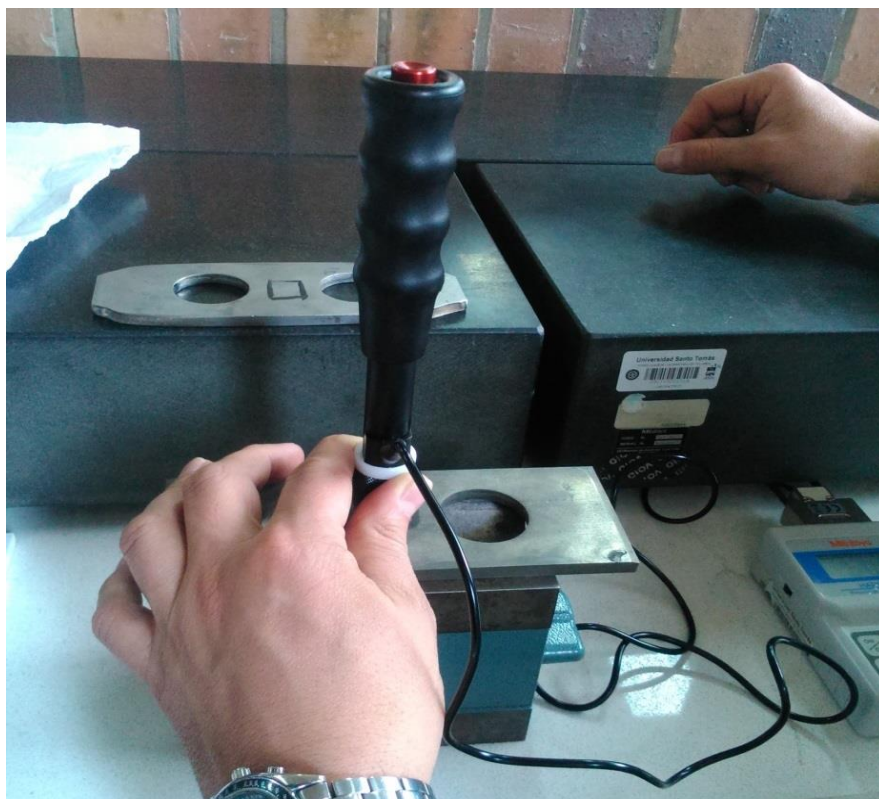
**Figura 11. Fotografía Ensayo Dureza**

Los resultados del ensayo de dureza realizado están comprendidos en el anexo D. Con el ensayo de dureza se pudo determinar que: la dureza superficial del martillo es de **305 HB (32 HRC)**, propiedad que cambia durante la operación, ya que al realizar la medición en los martillos ya desechados se tiene un resultado de **340 HB (37 HRC)**, este cambio puede obedecer a un endurecimiento por impacto, ya que la temperatura alcanzada dentro de la recámara de molienda no supera los 70°C, por lo cual no es suficiente para un cambio de fase del acero.

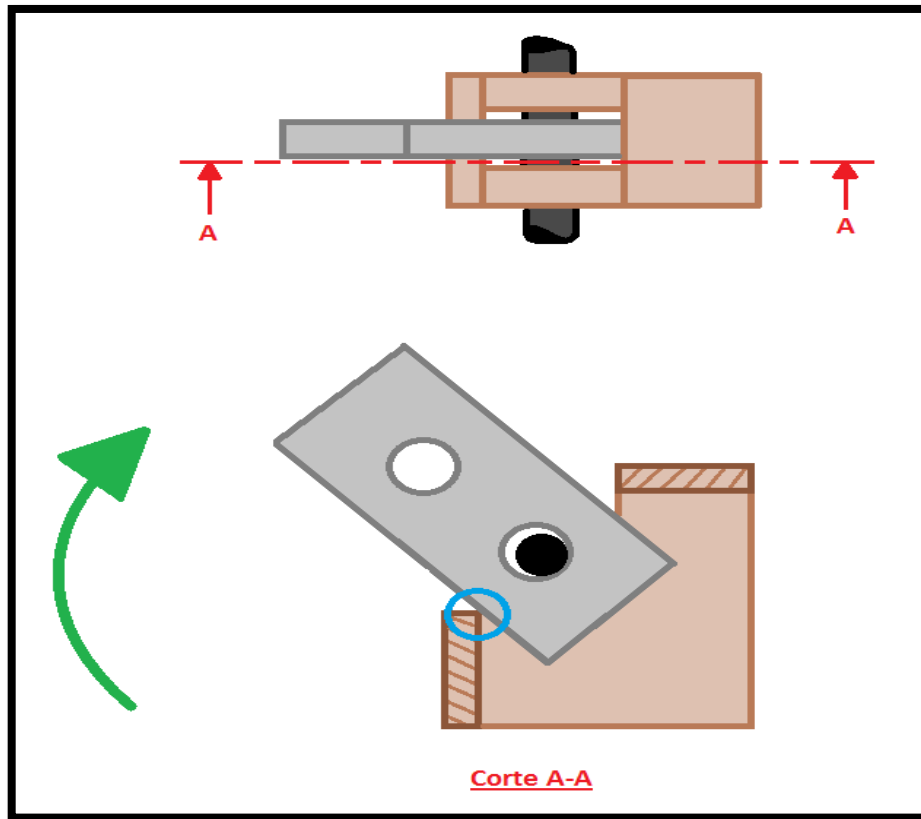
Figura 12. Montaje Martillo en Canal Ranurada.

Al existir una remoción de material a causa del mismo desgaste, y al no ser el desgaste simétrico en sus filos de corte, como se vio en el capítulo anterior, salta la duda de cómo se mantiene el balanceo del equipo especialmente cuando se giran 180°; la respuesta a este interrogante es que, aunque los martillos son pivotantes están restringidos por una especie de canal ranurada (una canal situada en cada eje), es decir, los martillos tienen juego respecto al eje donde están montados pero la canal ranurada restringe su movimiento axial y radial, cuando el molino está funcionando el martillo tiene una restricción en su desplazamiento. La figura 12, muestra como es la canal y de qué forma impide el desplazamiento del martillo (circulo azul, punto de contacto) asumiendo que el molino está girando en sentido de las manecillas del reloj.

Al existir una restricción, no importa que los filos de corte ya estén desgastados, puesto que el movimiento y la posición del martillo no cambiara cuando esté en funcionamiento el molino, por consiguiente no se ve afectado el balanceo del equipo.

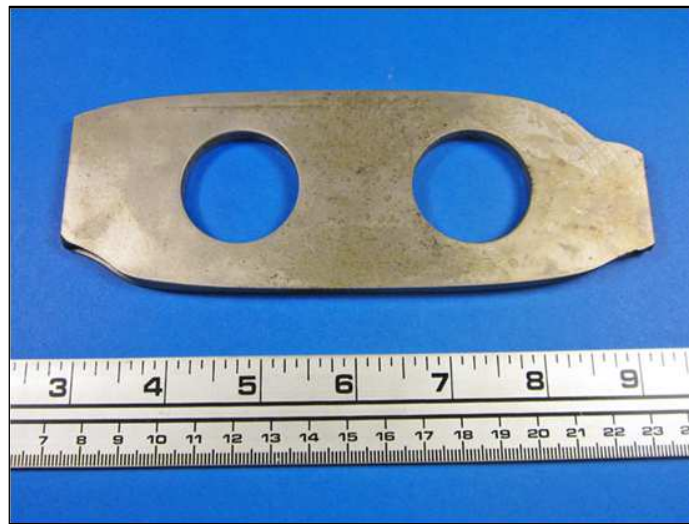
*Foto 1. Muestra recibida para análisis.*

*Se recibió en laboratorio un martillo, foto 1, con el fin de realizar estudio metalográfico y de composición química del acero.*
