**Práctica empresarial como apoyo técnico y administrativo al área de saneamiento básico  
en la empresa de servicios públicos domiciliarios de Lebrija**

**Trabajo de grado para optar el título de Ingeniero Civil**

**Universidad Santo Tomás, Bucaramanga**

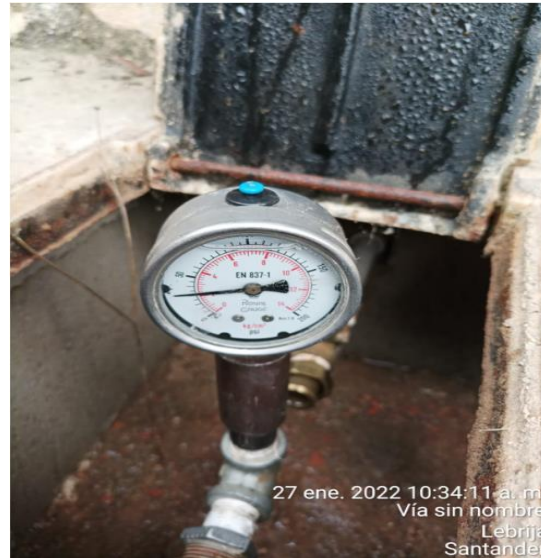
**Figura 2.** *Manómetro*

- Evidencia de toma de presión en la zona comprobando si era viable darle la disponibilidad del servicio en la vivienda.

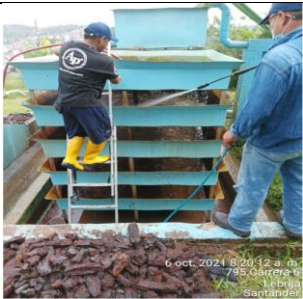
| Actividad | Fecha | Evidencia | Tipo de control (descripción)/Descripción general (malas- buenas prácticas) |
|---|---|---|---|
| Supervisión de lavado de planta de tratamiento de agua potable (PTAP) | 06-oct-2021 | <p>Planta de tratamiento</p> | Apoyo a ingeniero supervisando el lavado de toda la planta de tratamiento, realizado por los operarios de la empresa. |

| Actividad | Fecha | Evidencia | Tipo de control (descripción)/Descripción general (malas- buenas prácticas) |
|---|---|---|---|
| | | . Lavado torre de aireacion | |

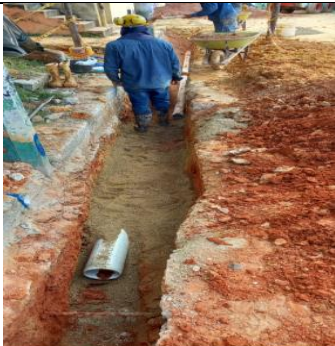
Instalacion de Tuberia de 3" y 6"

| Actividad | Fecha | Evidencia | Tipo de control (descripción)/Descripción general (malas- buenas prácticas) |
|---|---|---|---|
| Instalación conjunta de tubería hidráulica de 6" y 3" en obra de la calle 14- | 8-nov-2021 | | Control de ejecución ( se realiza la instalación de tubería hidráulica de 6" y 3" en la calle 14 con carrera 7, y el relleno con la arena/ se realizaron las actividades acorde a lo planeado por el interventor. |

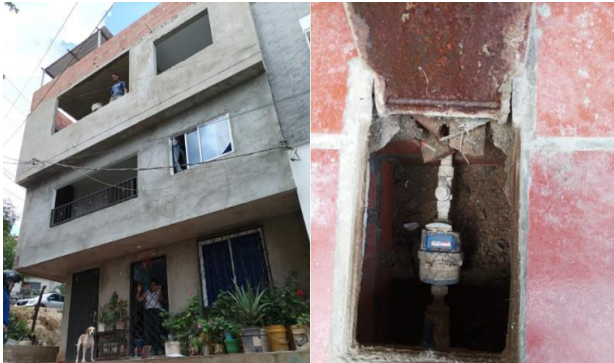
| Motivo de la visita | Fecha | Evidencia | Hallazgos |
|---|---|---|---|
| Solicitud de punto de agua para un apartamento ubicado en un tercer piso en el barrio el Prado. | 03-mar-2022 | | Todos los documentos adjuntados a la empresa están en regla, en la visita realizada el día 03 de diciembre del presente año, se pudo evidenciar que el edificio cuenta con un sistema de bombeo el cual garantiza el servicio de agua con normalidad. |

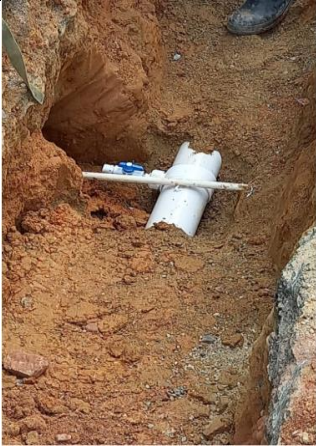
. Conexión a red domiciliaria

| Actividad | Fecha | Evidencia | Tipo de control (descripción)/Descripción general (malas- buenas prácticas) |
|---|---|---|---|
| Conexión de la red matriz 4" a la red domiciliaria de ½" , por medio de collarines se hacen las conexiones a aproximadamente 14 viviendas de la una cuadra en la obra de la calle 14 | 2 y 3-<br>nov-<br>2021 | | Control de ejecución ( se realizan las conexiones de la red matriz a la red domiciliaria de cada vivienda / los entibados estaban colocados de buena forma y se controló de forma inmediata una pequeña remoción en mesa que hubo en uno de los puntos |

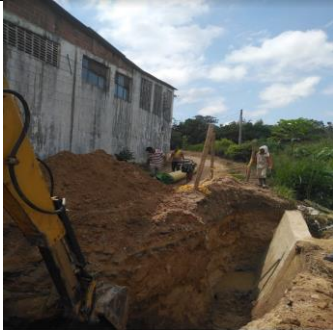
| Actividad | Fecha | Evidencia | Tipo de control (descripción)/Descripción general (malas- buenas prácticas) |
|---|---|---|---|
| Se iniciaron excavaciones para realizar la reposición del tubo principal de 36" para el descargue de todas las aguas de la zona. | 28-nov-2021 | <p>Excavación calle 7</p> | Control de ejecución (excavación para reponer la tubería corrugada de 36" en el tramo final para el descargue de las aguas lluvias y aguas residuales de la calle 7. Se realizó excavación manual y con maquinaria, debido a que en algunos tramos estaba la tubería hidráulica) / esta actividad demoró aproximadamente un día y se realizó en conjunto con los sissos tanto de la empresa de servicios públicos de Lebrija como con el del contratista |

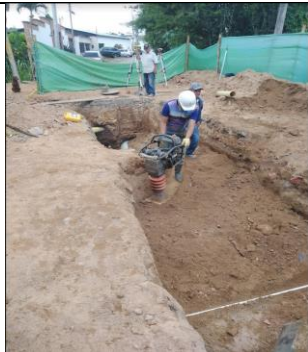
| Actividad | Fecha | Evidencia | Tipo de control (descripción)/Descripción general (malas- buenas prácticas) |
|---|---|---|---|
| Relleno y compactación de tramo repuesto en la calle 7, supervisión por parte del ingeniero civil diego Ardila y de parte mía. | 5-dic-2021 | <p>Compaccion con vibro compactador</p> | Control de ejecución (se realiza la actividad de control del relleno y compactación de un tramo de 13 metros, en donde se rellena tubería sanitaria de 8")/ se realiza la actividad con vibro compactador operado por un profesional en el área con todos los implementos de seguridad, verificados previamente por el siso del contratista. |

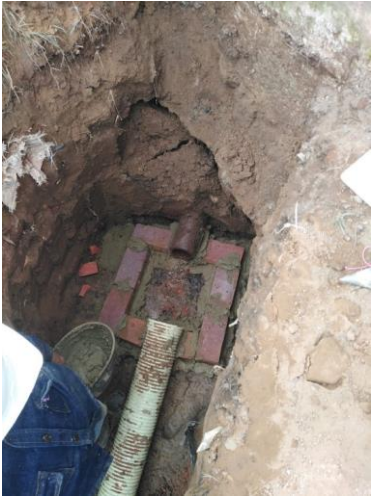
Caja de inspeccion

| Actividad | Fecha | Evidencia | Tipo de control (descripción)/Descripción general (malas- buenas prácticas) |
|---|---|---|---|
| Supervisión de cajas de inspección y conexión de tubería de 6" en el tramo de la calle 7 con 14 y acompañamiento a la siso en charlas de seguridad y salud en el trabajo. | 16-<br>dic-<br>2021 | | Control de ejecución (esta actividad se vio muy afectada por las condiciones climáticas que se presentaron en esos días, se instalaron aproximadamente 5 cajas en un total de 4 días, actividad que retrasó un poco la buena ejecución de la programación y el cronograma de la obra. También se realizaron visitas programadas por parte de la empresa para dar conocer a los habitantes el progreso de la obra y por qué el retraso de esta/ en todo momento se contó con la presencia de los sisos de la empresa y del contratista para velar por la seguridad de los trabajadores y la buena ejecución de la actividad. |

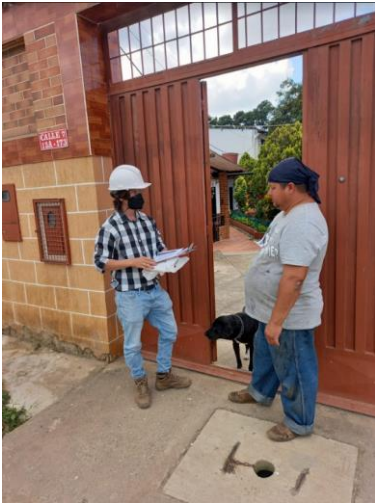
| Actividad | Fecha | Evidencia | Tipo de control (descripción)/Descripción general (malas- buenas prácticas) |
|---|---|---|---|
| Además, acompañamiento al ingeniero residente a charlas con los propietarios de las viviendas explicándoles todo sobre el proyecto y como se iban a ejecutar las obras | | | |
