ESTUDIO PATOLÓGICO GRADERÍA NOR ORIENTAL ESTADIO MANUEL  
CALLE LOMBANA - MUNICIPIO DE VILLAVICENCIO META

UNIVERSIDAD SANTO TOMÁS  
FACULTAD DE CIENCIAS Y TECNOLOGÍAS  
ESPECIALIZACIÓN EN PATOLOGÍA DE LA CONSTRUCCIÓN  
VILLAVICENCIO 2019

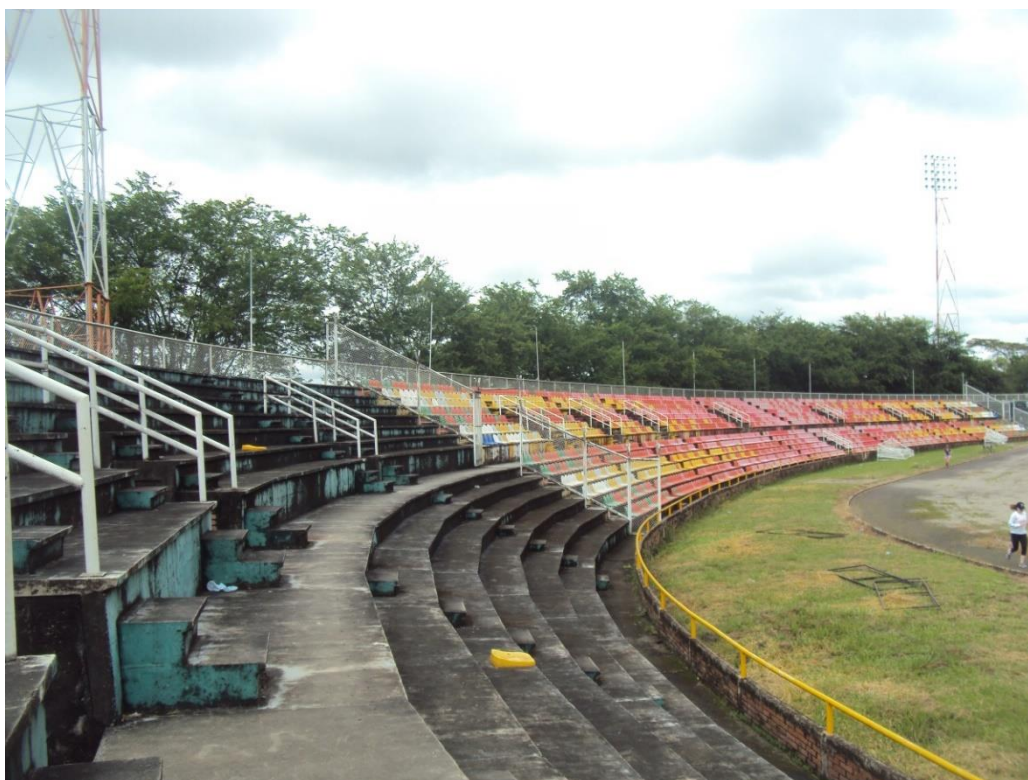
Figura 1. Tribuna nororiental Estadio MACAL – Villavicencio.  
Fuente: El autor

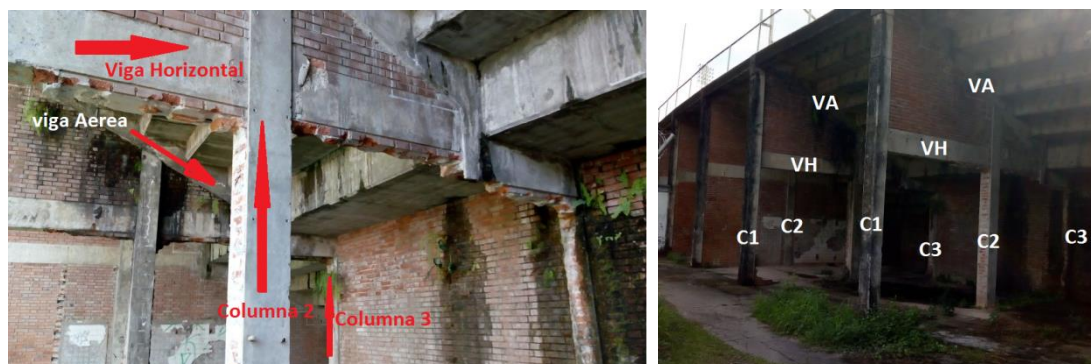
Figura 11. Vista pórticos  
Fuente: Autor

La viga aérea (VA) tiene el borde superior escalonado con el fin de sostener las placas de gradería de la tribuna.

En la estructura se observan muros en mampostería, los cuales en algunos sectores han sido demolidos.

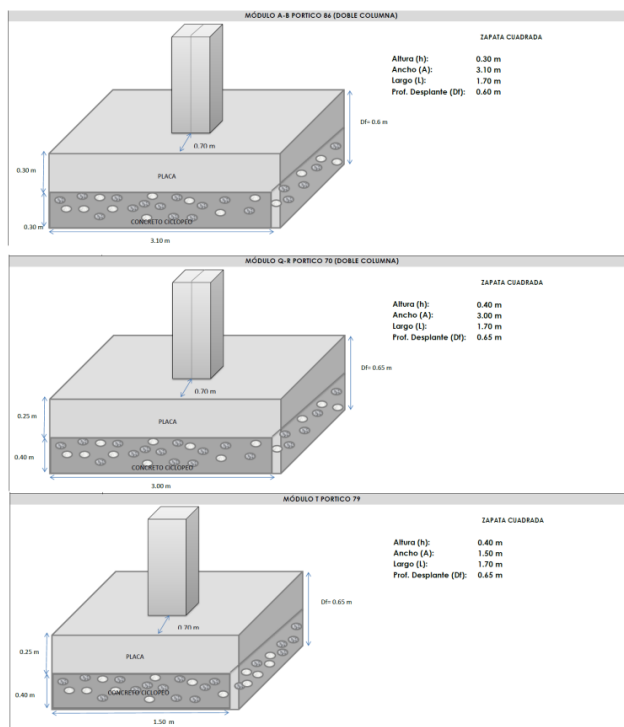
Figura 22. Resultados exploración cimentación

Con los resultados de estos ensayos se tiene que en general la cimentación corresponde a zapatas aisladas de dos secciones, una de 3.00m x 1.70 m para columnas dobles y de 1.50m x 1.70m para columnas individuales, los dos tipos con un espesor de 0.30 m.
