# DIAGNÓSTICO DE LA RED DE ALCANTARILLADO SANITARIO DEL MUNICIPIO DE SAN JOSÉ DEL GUAVIARE – GUAVIARE

Wilmar David Cortes González

Estudiante de ingeniería civil, universidad Santo Tomas, wilmarcortes@usantotomas.edu.co

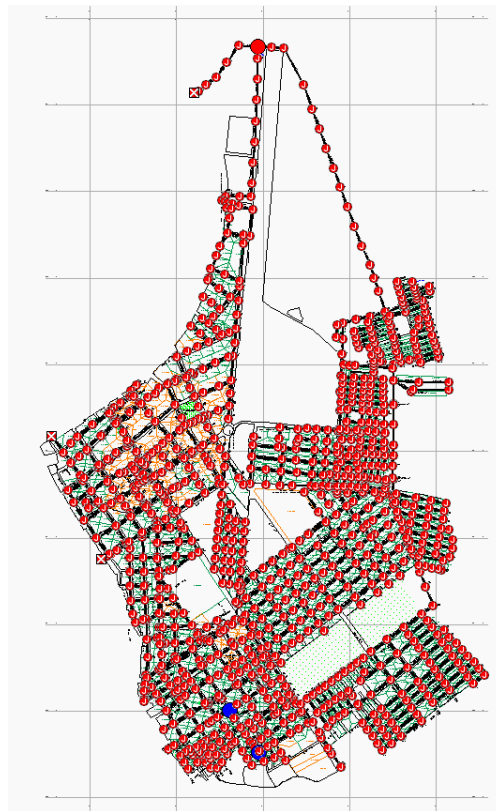
Figura 2. Modelación de la red  
Fuente: Autor

Para determinar el comportamiento hidrológico del sistema, representado en la figura 2, comprobamos los resultados obtenidos con los datos suministrados en los pasos anteriores.
