**APLICACIÓN EN TEMÁTICAS A LA INGENIERÍA
ANÁLISIS PATOLÓGICO DEL PUENTE VEHICULAR UBICADO SOBRE EL RIO
GUAMAL EN EL MUNICIPIO DE SAN CARLOS DE GUAROA**

Documento final presentado como opción de grado para optar al título profesional
de ingeniero civil

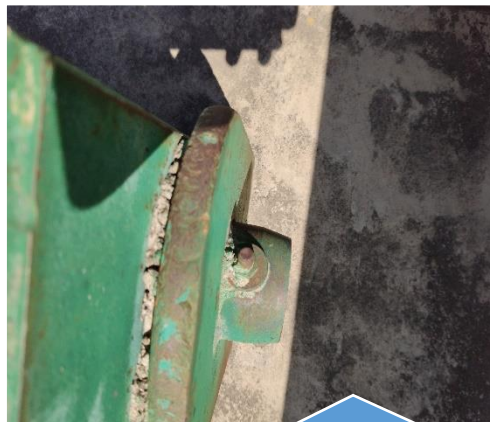
Arco superior en acero

- Presencia de oxidación en los pernos de apoyos de acero
- Presencia de agentes contaminantes y material que impide la correcta movilidad de la estructura ocasionando daños de tipo DZ

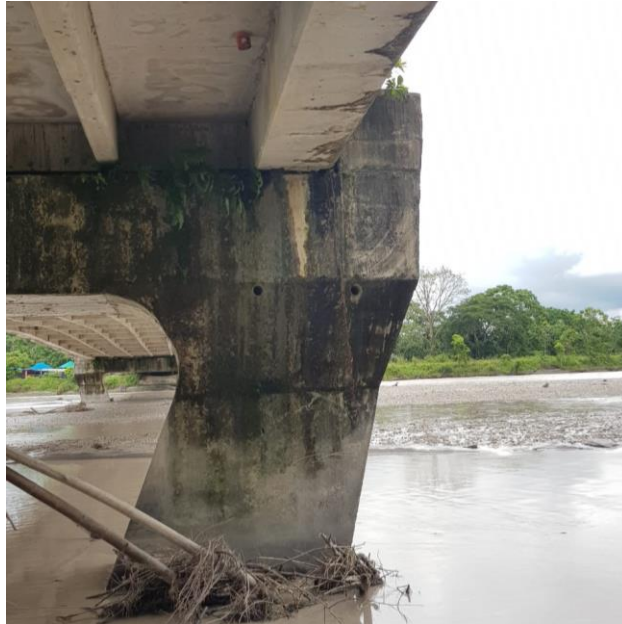
Figura 24 Pilas
Fuente: Propia

Se inspecciono de forma detallada las zapatas para verificar posibles problemas de socavación, en el concreto expuesto se verificó la existencia de fisuras, indicios de corrosión en la armadura de refuerzo y deterioros superficiales en el concreto.

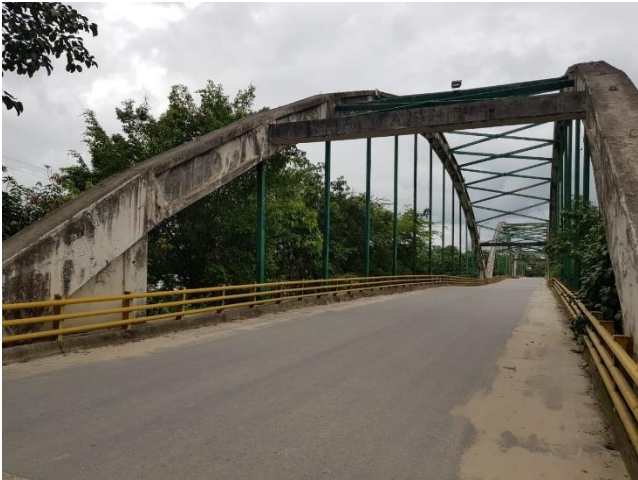
Vigas			4						
Pilas			4						
Carpeta Asfáltica			7						
Barandas			6						
Arco superior			3						
Bordillos			7						
Aceros de refuerzos			3						
DESCRIPCIÓN									
Carriles			2						
Ancho			3.6						
Longitud			215 m aprox						
Observaciones: sección transversal del puente- Viga continua									
SUPERESTRUCTURAS									
Estado	La estructura se encuentra en un estado medio, evidenciando patologías en él.

Desagües	En mal estado ya que se encuentran taponadas por falta de mantenimiento ocasionando diversas patologías								
Calidad de los Materiales y Uniones									
Concreto			Media						
Acero			Media baja						
Unión de elementos			Media						
Calificación Preliminar Calidad Estructura			Bueno		Regular	<input checked="" type="checkbox"/>	Mao
