ANÁLISIS DE PATOLOGÍAS EN PLACA HUELLAS, CASO DE ESTUDIO PLACA
HUELLA EN EL SECTOR PASO VARGAS - VEREDA TOCAVITA MUNICIPIO DE
SIACHOQUE, BOYACÁ

UNIVERSIDAD SANTO TOMÁS DE AQUINO
DIVISIÓN DE ARQUITECTURA E INGENIERÍAS
FACULTAD DE INGENIERÍA CIVIL
TUNJA
2021

Monografía para optar por el título de ingeniero civil

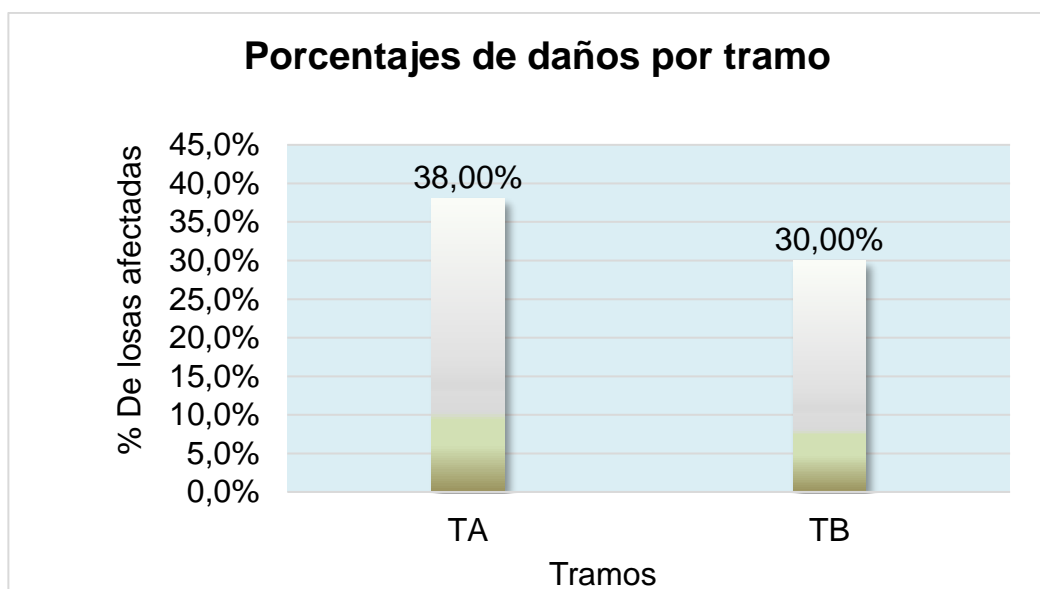
Ilustración 17. Porcentajes de daños por tramo

Una vez obtenido el listado general de los daños, se organizó la información en un cuadro resumen, dividiendo en dos tramos, para este caso, tramo A (TA), que corresponde a cincuenta placas, ubicadas en el costado izquierdo, con dirección al abscisado de la vía y el tramo B (TB), con un total de cincuenta placas (50), correspondiente al costado derecho de la misma. Se identificó el número de placas construidas, para un total de cien unidades (100 und) que se ubican en los dos tramos, cincuenta a cada costado de la vía, el porcentaje de afectación con respecto al total de placas, corresponde a un treinta y cuatro por ciento (34%), dividido así: un diecinueve por ciento (19%) en TA y un quince por ciento (15%) en TB, y el porcentaje respecto al total de placas construidas para TA con treinta y ocho por ciento (38%) y en TB con treinta por ciento (30%).

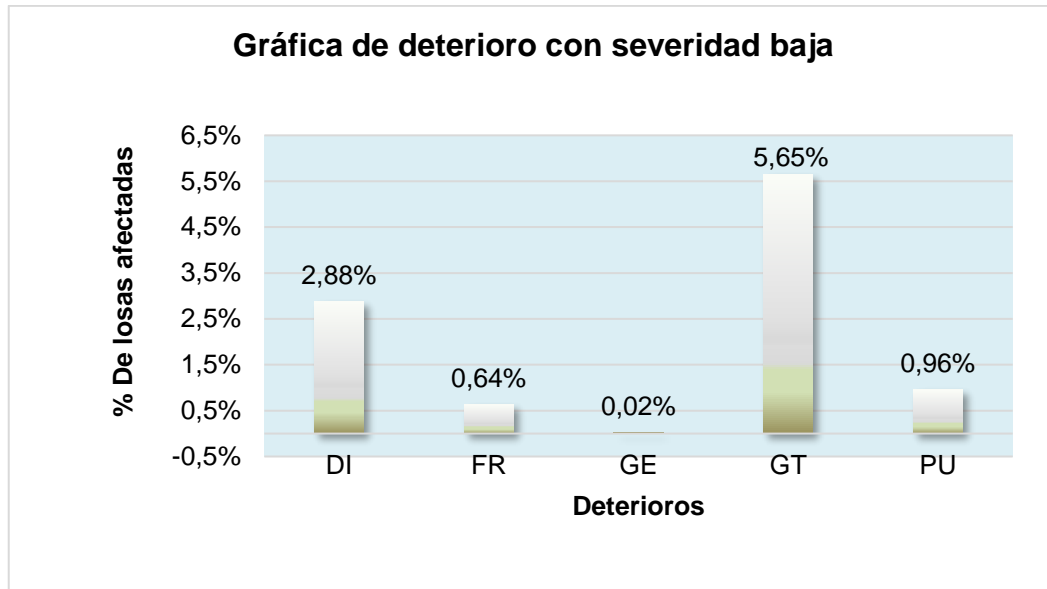
Ilustración 18. Deterioros por severidad baja

En la ilustración 18 podemos observar que el mayor indicador de deterioro con severidad baja, corresponde a las grietas transversales (GT), con un cinco punto sesenta y cinco (5,65%) con respecto al total de las losas construidas en toda la placa huella, seguido del deterioro por desintegración (DI) con un dos punto ochenta y ocho por ciento (2,88%), luego con cero coma noventa y seis por ciento (0,96%), tenemos el deterioro por pulimiento (PU) y por último, el menor porcentaje de deterioro es el fisuramiento por retracción, con tan solo un cero punto cero dos por ciento (0,02%).

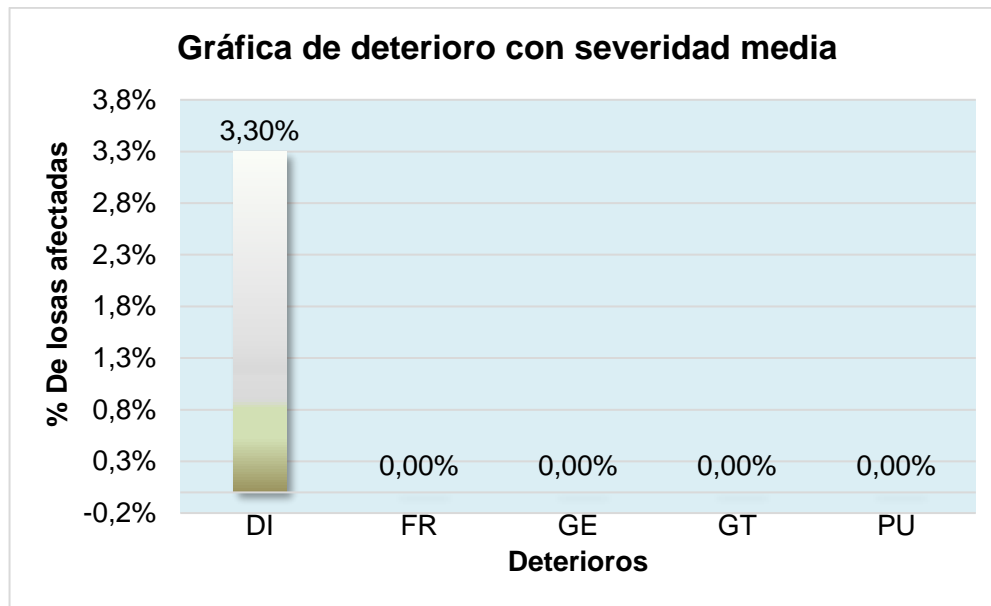
Ilustración 19. Deterioros por severidad media

En la ilustración 19 se observa que el único indicador de deterioro con severidad media, corresponde a la desintegración (DI) con tres puntos treinta por ciento (3,30%) del total de losas construidas. No se reporta nivel de severidad alta en el presente informe, debido a que en la inspección visual no se encontró hallazgos al respecto. Los niveles de severidad son criterios adoptados para diferenciar la gravedad del daño, estos se basan fundamentalmente en la apreciación del grado de deterioro que pueda presentar cada daño en particular. (INVIAS, 2013)

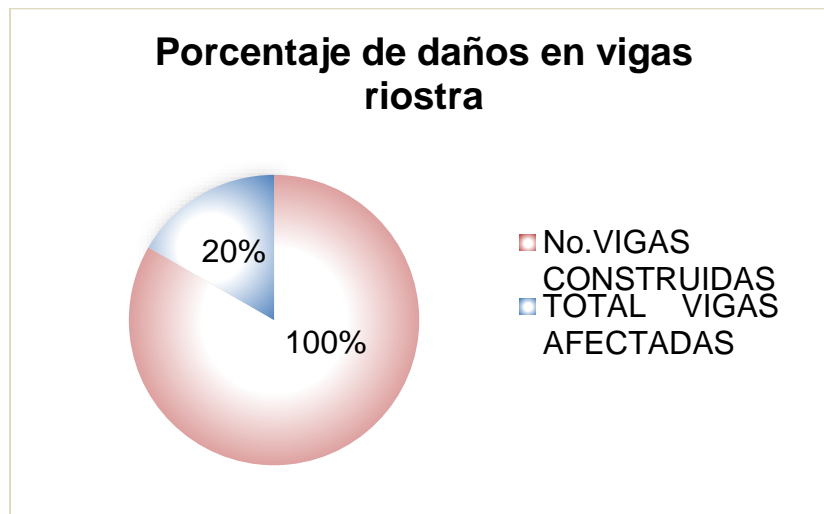
Ilustración 20. Porcentaje de vigas riostras afectadas

En la gráfica ilustración 20 se evidencia el porcentaje del veinte (20%) de las vigas que presentaron daños con respecto al total de las vigas construidas, esto quiere decir que, de 50 vigas, 20 presentan daños y esto corresponde al 20%. Una vez se determinó el porcentaje de vigas con daños, se procedió a establecer el área total de las vigas que se encontraron a lo largo del tramo, el cual corresponde a 50 m².
