ACI 201.1R-08 GUIA PARA REALIZAR UNA INSPECCION VISUAL DE CONCRETO EN SERVICIO -  
PROFUNDIZACIÓN

FORMATO DE INSPECCIÓN DE CAMPO

| | Objetivo de la inspección | Tanque de almacenamiento para el acueducto municipal de Funes |

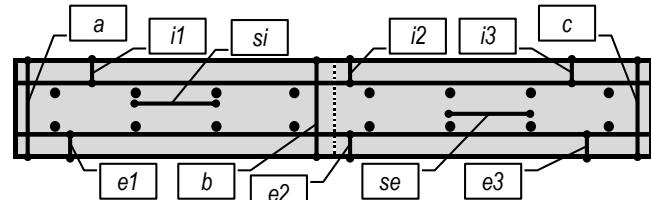
VISTA PLANTA - ACERO DE REFUERZO

| a = 32cm | i1 = 8.5cm | e1 = 3cm | si = 18cm |
| b = 33cm | i2 = 11.5cm | e2 = 5cm | se = 18cm |
| c = 34cm | i3 = 9.0cm | e3 = 5cm | |

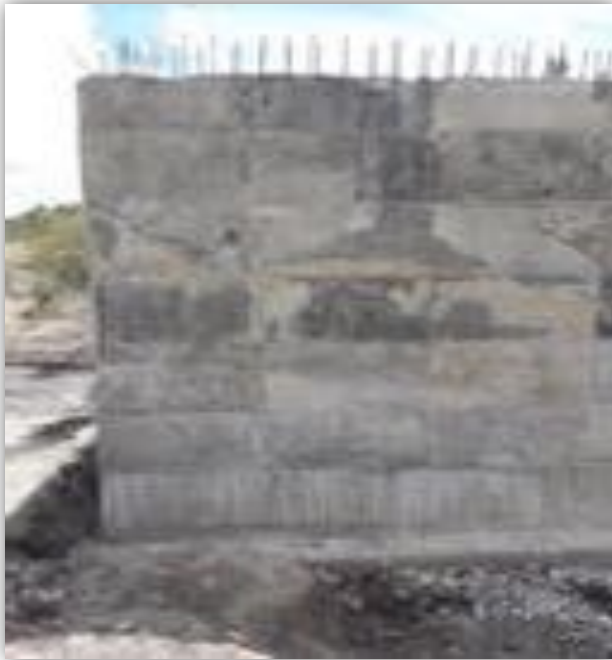
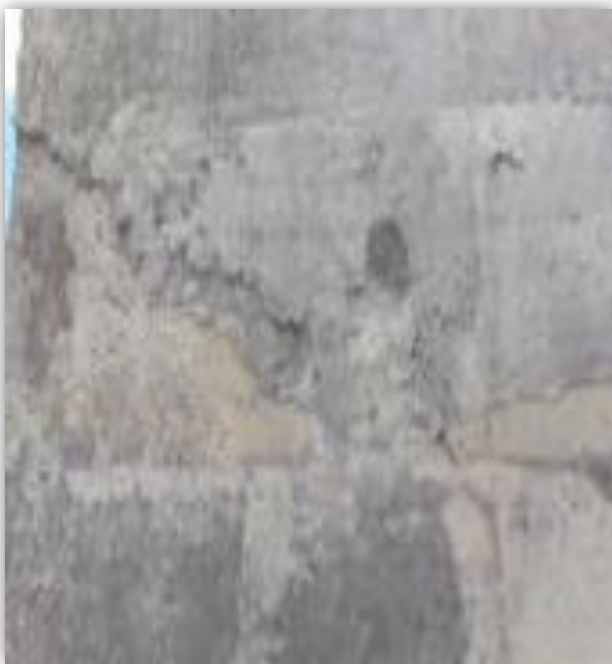
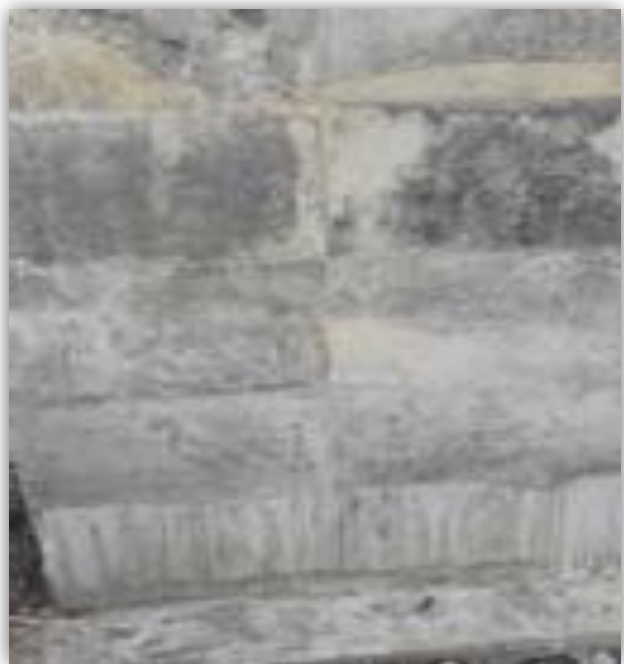
| | Referencia | Muro cara A exterior - sección A1 |

1. Movimiento durante la construcción, deformación en formaleta, abultamiento 25mm
2. Junta constructiva programada, con barrera impermeable
3. Junta constructiva no programada, por efecto de fraguado inicial del concreto (fenómeno de retemplado)
4. Junta constructiva no programada, por efecto de fraguado inicial del concreto (fenómeno de retemplado)
5. Junta constructiva, terminación de fundición de etapa de muros, acero de refuerzo expuesto a la interperie; con fina capa o película de óxido en proceso de pasivación, refuerzo longitudinal y transversal externo e interno de 1/2"

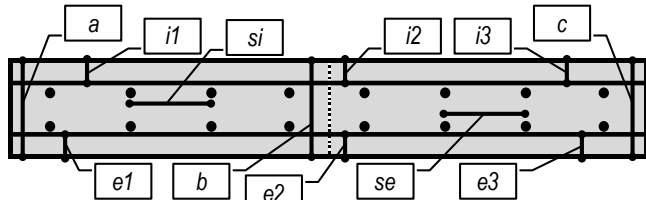
VISTA PLANTA - ACERO DE REFUERZO

| a = 34cm | i1 = 9cm | e1 = 5cm | si = 18cm |
| b = 34cm | i2 = 8.5cm | e2 = 7cm | se = 18cm |

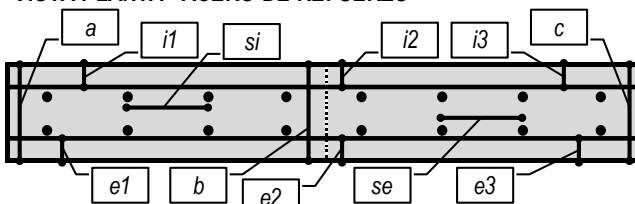
**VISTA PLANTA - ACERO DE REFUERZO**

| a = 32cm | i1 = 7cm | e1 = 3cm | si = 16cm |
| b = 31cm | i2 = 10cm | e2 = 4cm | se = 18cm |

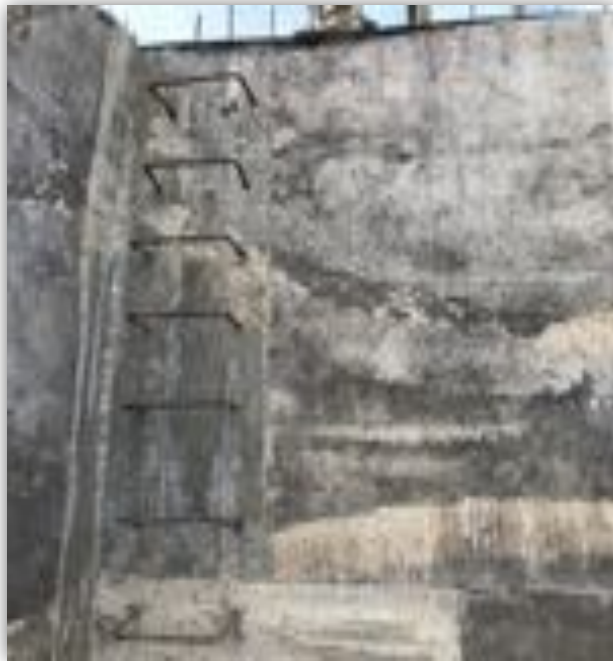
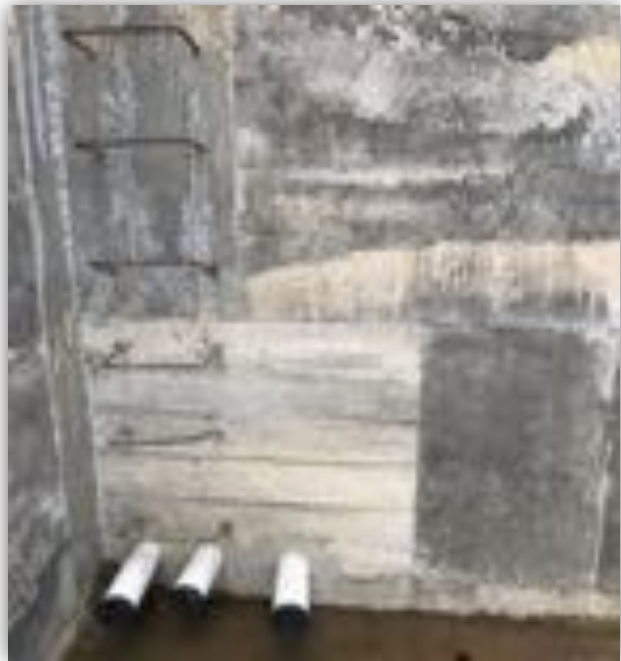
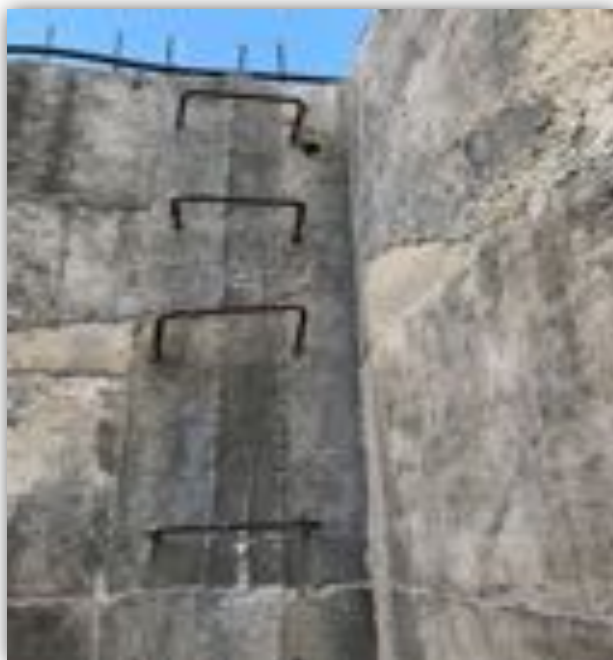
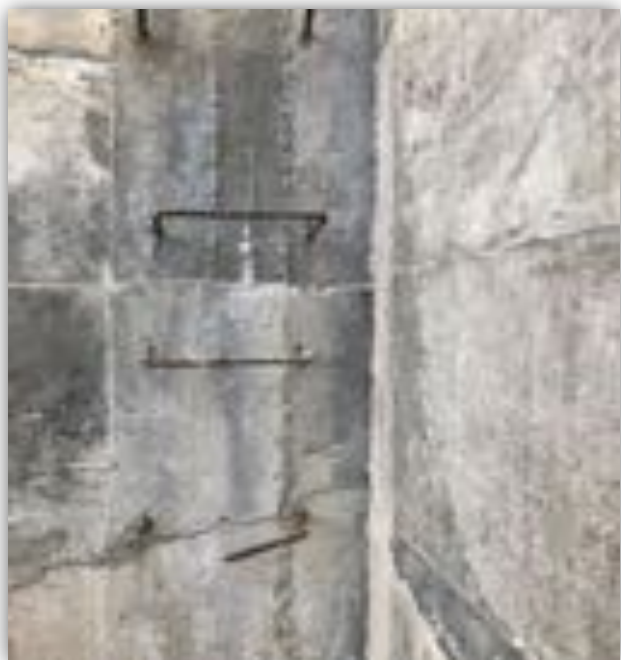
| | Referencia | Muro cara B interior - sección B3 |

5. Segregación de la mezcla de concreto (hormiguelo)
6. Escaleras de acceso al tanque en varilla corrugada de 5/8"; con fina capa o película de óxido en proceso de pasivación (sin protección contra corrosión, y sin detalle de armado en planos estructurales y bitacora de obra)
