PASANTÍA “APOYO Y SOPORTE TÉCNICO A LA SUPERVISIÓN DE  
CONTRATOS DE EJECUCIÓN DE ESTABILIZACIÓN DE TALUDES Y DE  
MANTENIMIENTO Y ADECUACIÓN DE COLEGIOS OFICIALES DEL MUNICIPIO  
DE TUNJA”

JULIAN CAMILO MARIÑO VILLAMIL

UNIVERSIDAD SANTO TOMÀS  
FACULTAD DE INGENIERIA CIVIL  
TUNJA  
2018

PROYECTO DE GRADO

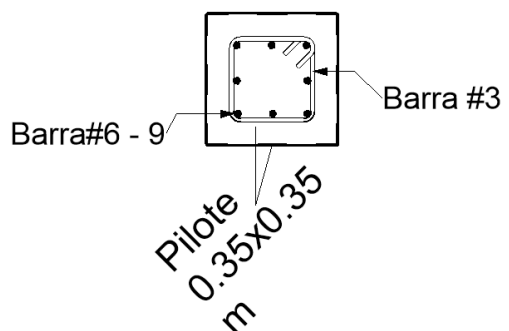
*Imagen. 7 Sección transversal del pilote cuadrado.*

La dimensión de sección cuadrada mayormente aproximada al área del pilote de diámetro de 0.40 m es una sección de 0,35 m x 0,35 m, generando la disminución en un 2,5 % de sección de concreto al convertir el pilote a una sección cuadrada. A continuación se muestra la reconfiguración geométrica y la distribución del acero, compuesta por 8 barras #6 y flejes #3 con ganchos de 8 cm de longitud, al igual que un recubrimiento de 7 cm.

Finalmente se aprobó por parte de la supervisión la implementación de la reconfiguración geométrica de los pilotes y se adoptó para su ejecución.

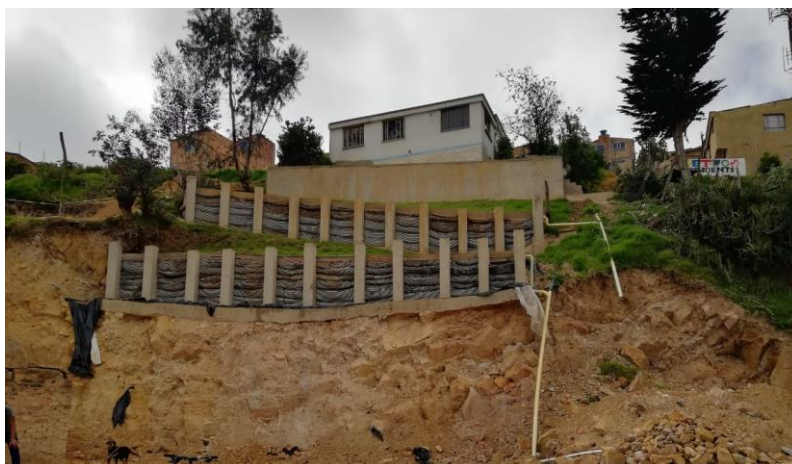
*Imagen. 9 Empradización de muros mecánicamente estabilizados con geotextil y geomalla*

Finalmente se construyen los canales de recolección de agua lluvia de los dos telones de pilotes y se construye una caja de inspección adicional a las dos cajas que existían en el lugar, con el fin de realizar la conexión a la línea de recolección de aguas residuales y conducir las aguas por esa línea de desagüe. Se terminó la empradización de los muros.

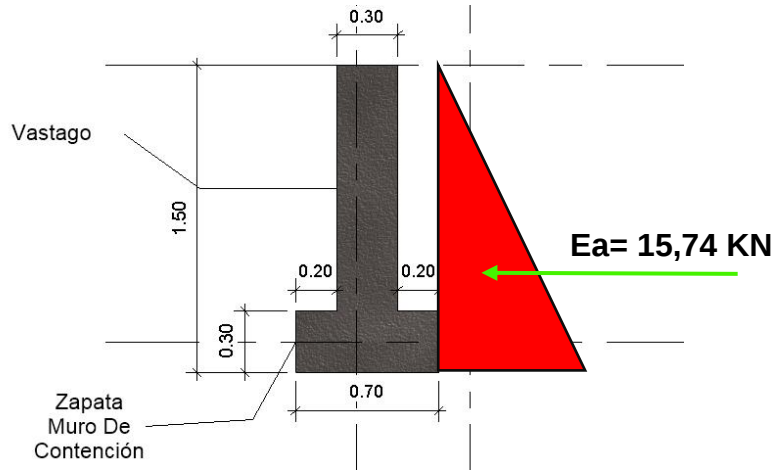
Imagen. 12 Corte perfil – Dimensiones de muro de contención existente.

El empuje activo, se produce cuando la estructura de contención se desplaza en una dirección  $x$  de forma que el terreno se descomprime, ocasionando inestabilidad o una posible falla del material. A continuación en la imagen 12 se muestran las dimensiones del muro obtenidas en campo, las cuales se utilizaron para realizar el cálculo de empujes sobre esta estructura de contención.

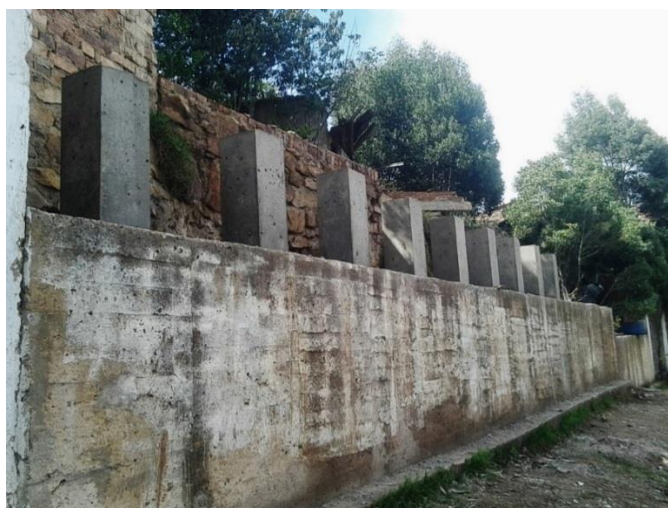
*Imagen. 17 Pilotes desencofrados*

Antes de comenzar con la construcción del sistema de pilotes, se dió a conocer la problemática que tiene el suelo en desplazamiento del predio afectado, donde se manifestó que sin la demolición del muro del predio vecino no se pueden adelantar labores de construcción, puesto que es de alto riesgo para los trabajadores; se sugirió ir a hablar inmediatamente con el dueño del predio para llegar a un común acuerdo y generar la intención de desarrollar un acta donde se permita la demolición del muro y la intervención en el predio con el consentimiento del propietario.

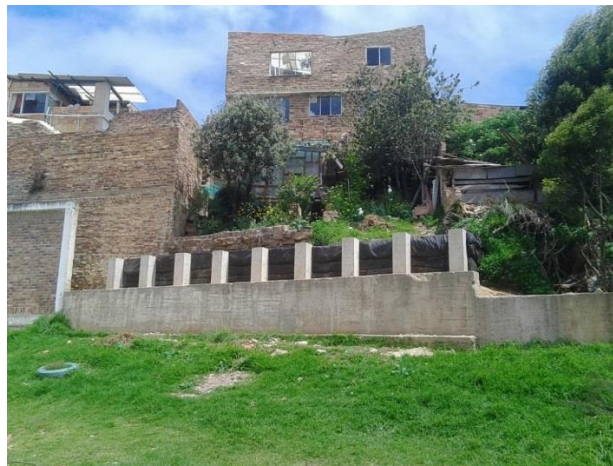
*Imagen. 18 Sistema de pilotes y muro con geotextil finalizados*

En la imagen 18, se muestra totalmente finalizada la obra, donde desde un comienzo se plantearon dos alternativas para lograr brindar la mejor solución al problema de desplazamiento del suelo en la zona de estudio; la primera fue construir un muro mecánicamente estabilizado con geotextil donde se tenía que realizar una excavación de 1,5 m en el predio vecino y la segunda era implementar el sistema de pilotes, donde finalmente fue la opción más viable tanto técnica como económicamente.
