**Inventario de la Casa de Don Ujueta de Bisáis**

**Trabajo de grado para optar por el título de arquitecto**

**Universidad Santo Tomas, Bucaramanga**

**2018**

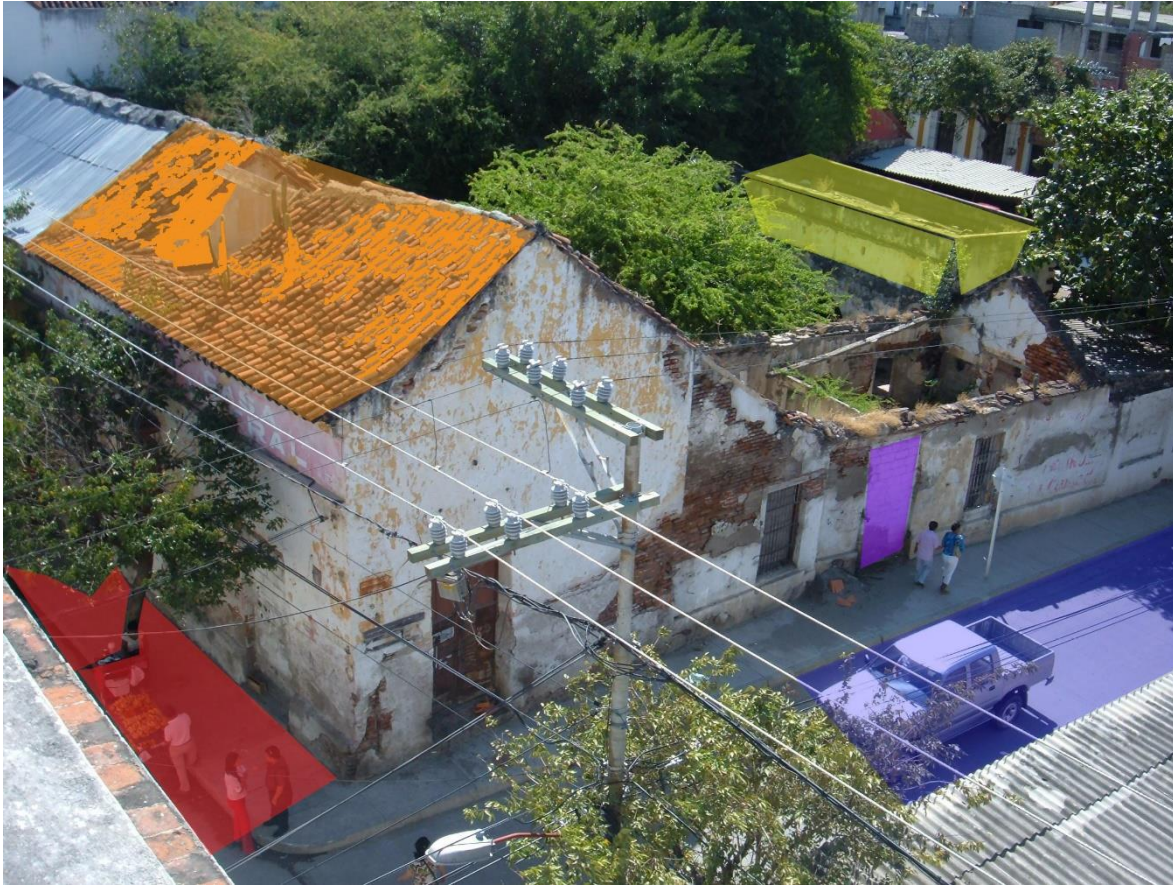
Figura 13: Imagen archivo nacional, Capturada (santa marta,1998)

| Cubierta, en este momento deteriorada | |

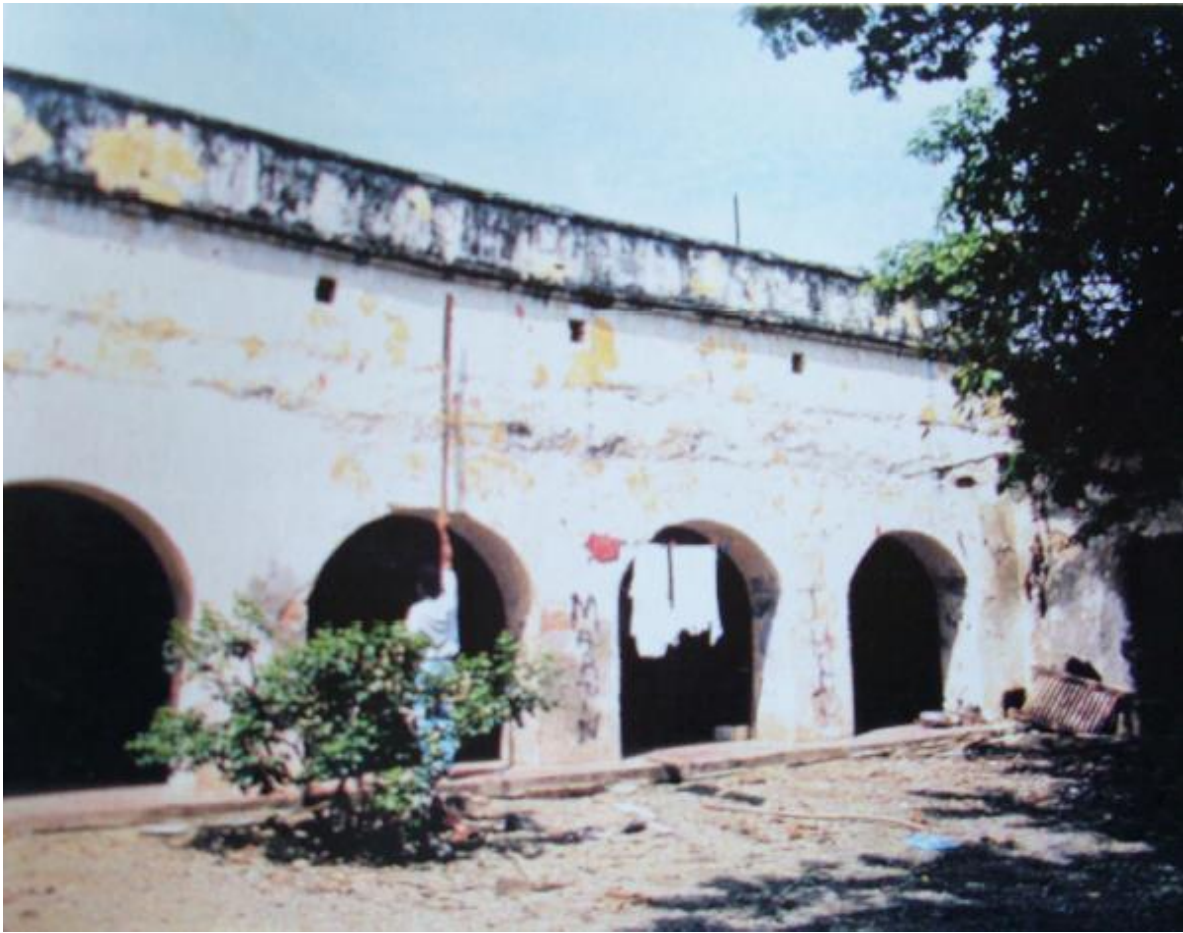
Figura 26: Interior Casa de Ujueta, (santa marta, 2000)

Así, se puede llegar a una conclusión técnica de que la vivienda se encuentra en un alto grado de deterioro en su tabiquería, donde se ve a simple vista sus componentes de la elaboración de los muros.
