| Nombre del proyecto | MODELADO ARQUITECTÓNICO EN 2D Y 3D Y TOPOGRÁFICO DEL COLEGIO DEL SANTÍSIMO ROSARIO EN LA CANDELARIA, BOGOTÁ | | | |
| | Registro de lesiones estructurales | | | |
| Realizado por | Sergio Alexander Cárdenas Sánchez | | | |

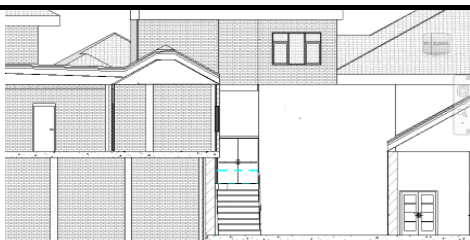
| Tipo de lesión | Humedad | | | |
| En la parte superior del muro de adobe, con un espesor de $e=0.60$ m, se observa una presencia de humedad, especialmente próxima a la bajante de agua lluvia. Además, se identifica un desprendimiento del revestimiento, lo que ha dejado al descubierto el propio muro. | | | | |
| Afectación a corto plazo | Un deterioro progresivo de la estructura del muro de adobe debido a la exposición a la humedad y la intemperie. | | | |
| Afectación a largo plazo | Esto podría resultar en un colapso parcial o total del muro, lo que representaría un riesgo para la seguridad de la estructura y de las personas que la rodean. | | | |

| Patología | Humedad en la parte superior y desprendimiento del revestimiento, comprometiendo la integridad estructural y aumentando el riesgo de deterioro a largo plazo. | | | |

| Solución de la lesión | Retiro del revestimiento afectado, reparación de la humedad, tratamiento del muro de adobe, aplicación de un revestimiento protector | | | |

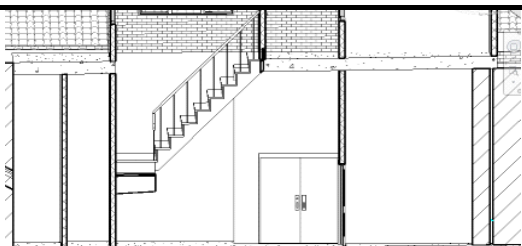
| Tipo de lesión | Desprendimiento | | | |
| Afectación a largo plazo | Deterioro progresivo del marco de la puerta debido a la falta de mantenimiento y a la exposición continua a las inclemencias del tiempo. | | | |

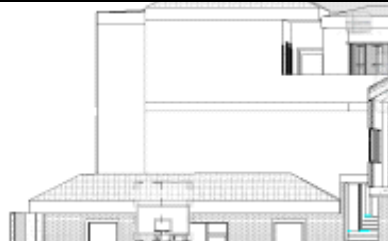
| Tipo de lesión | Grieta | | | |
| Se observa una grieta que se extiende a lo largo de la unión entre las dos estructuras, lo que ha provocado un deterioro significativo en el muro estructural de adobe del colegio. Esta grieta es notable por su considerable profundidad y sugiere una deformación importante en la integridad de la estructura | | | | |
| Afectación a corto plazo | Aumento en la propagación de la grieta y el riesgo de desprendimiento de materiales | | | |
| Afectación a largo plazo | Riesgo de que la grieta se amplíe aún más y debilite la estructura del edificio, lo que podría resultar en un colapso parcial o total si no se aborda adecuadamente | | | |

| Patología | Grieta profunda que se extiende a lo largo de la unión entre las dos estructuras | | | |

| Solución de la lesión | Realizar una evaluación estructural detallada para determinar la causa raíz de la grieta y proceder con las reparaciones necesarias, que podrían incluir el refuerzo del muro de adobe | | | |

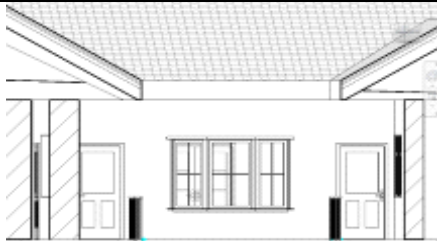
| Tipo de lesión | Humedad | | | |
| La presencia de humedad, originada por el mal funcionamiento de la canaleta de aguas pluviales, está causando daños en la estructura de madera que compone la cubierta de la casa. Esta situación está deteriorando gradualmente la integridad de la madera | | | | |
| Afectación a corto plazo | Aumento en la humedad y la probabilidad de filtraciones de agua en el interior de la casa, lo que podría provocar daños | | | |
| Afectación a largo plazo | Degradación gradual del material, incluyendo la pudrición y el debilitamiento de las vigas y travesaños. Esto podría comprometer la estabilidad estructural de la casa y aumentar el riesgo de colapso | | | |
