**CONTRATO No. 116231-124-2025**

**Proyecto FENOGE – ISES S.A.S.**

**INFORME DE EJECUCIÓN**

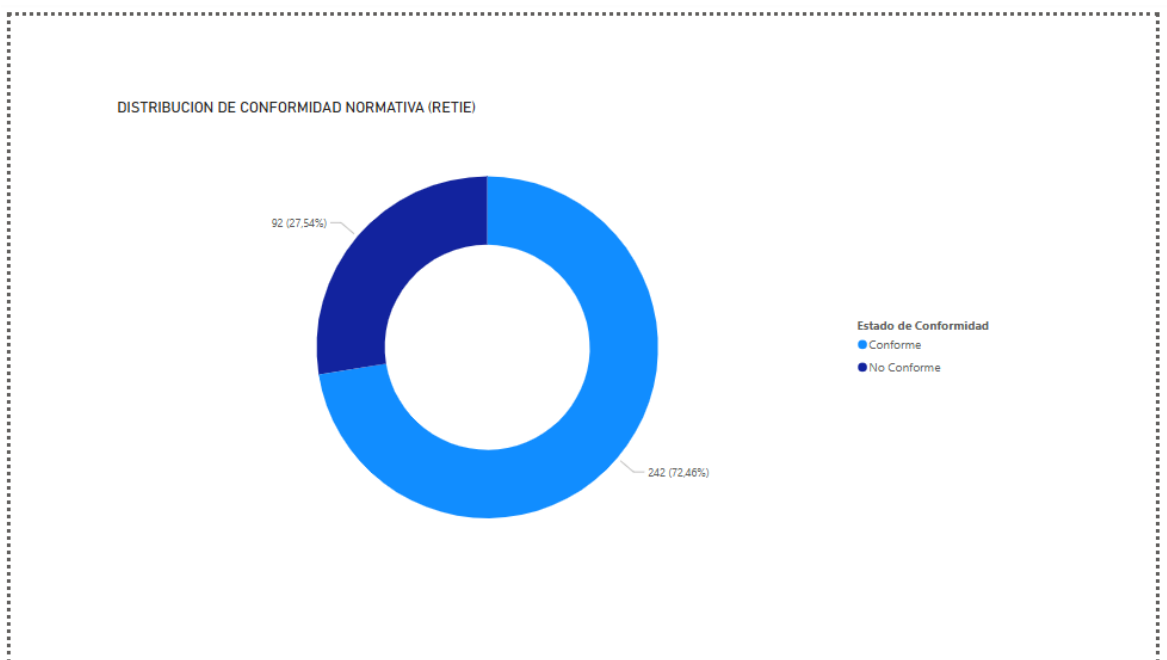
**Figura. No.7 Análisis del Gráfico de Conformidad RETIE:**

- Población Conforme (44%)** Representa la categoría modal del conjunto de datos. Corresponde a una **frecuencia absoluta de 148 instalaciones** que cumplen con los criterios estipulados por el reglamento.

- **Población No Conforme (56%):** Este segmento representa una **tasa de no conformidad** significativa. Corresponde a una **frecuencia absoluta de 165 instalaciones** que requieren intervención para ajustarse a la normativa.

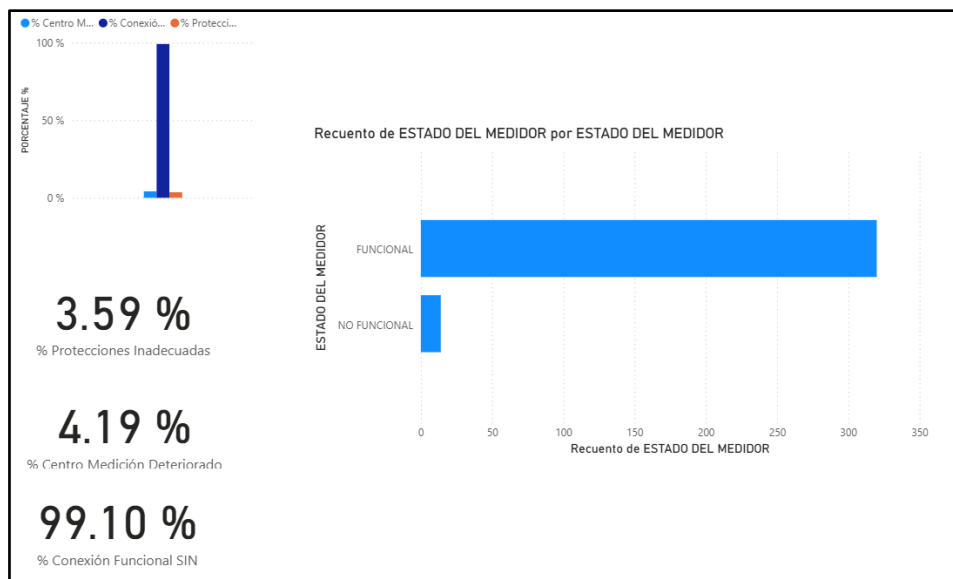
**Figura 8. Resumen de Indicadores Clave (KPIs)**

- **Protecciones Inadecuadas (3.59%):** Este es un **indicador de riesgo**. Muestra que en un 3.59% de las visitas se encontraron protecciones eléctricas (breakers/tacos) incorrectas o insuficientes, lo que podría comprometer la seguridad de la instalación.
- **Centro de Medición Deteriorado (3.29%):** Este es un **indicador de estado de activos**. Señala que el 3.29% de las cajas o gabinetes que alojan los medidores presentan daños, lo cual puede afectar la integridad del equipo.
- **Conexión Funcional (99.10%):** Este es un **indicador de operatividad**. Demuestra que la gran mayoría de las conexiones eléctricas están funcionando correctamente, lo cual es muy positivo.

- **Funcional (320 medidores):** La gran mayoría de los medidores (aproximadamente el 95.8%) están operativos y registrando consumo de manera correcta.
- **No Funcional (14 medidores):** Un pequeño número de medidores (el 4.2% restante) no funcionan y son un punto de acción para reparación o reemplazo.

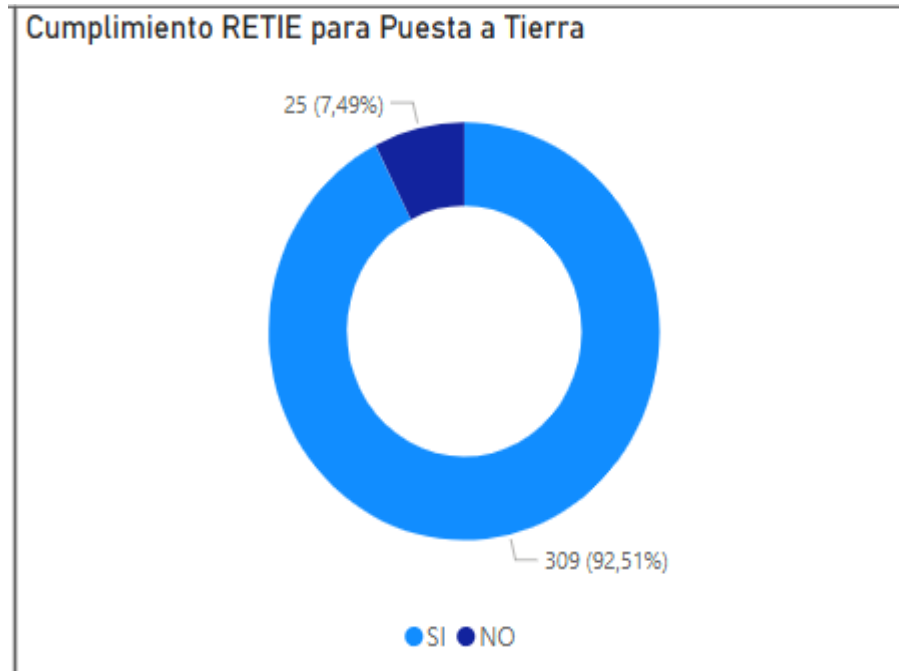
**Figura. No.9. Análisis de Cumplimiento RETIE (Puesta a Tierra)**

- **SI Cumple (92.51%):** Este segmento, que corresponde a **309 instalaciones**, muestra que la gran mayoría de los sistemas de puesta a tierra están correctamente implementados y cumplen con la normativa.
- **NO Cumple (7.49%):** Este pequeño segmento representa **25 instalaciones** cuyo sistema de puesta a tierra es deficiente y necesita ser corregido para alinearse con los estándares de seguridad.

- Para Fallas en SPT:** Regularizar o instalar sistemas de puesta a tierra, asegurar conexiones equipotenciales y verificar la resistencia de puesta a tierra con telurómetro para cumplir la normativa RETIE.

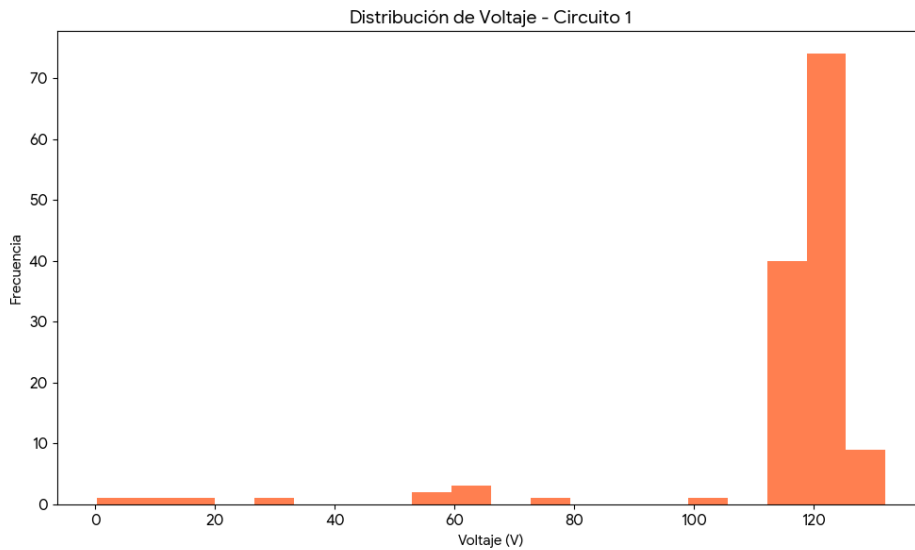
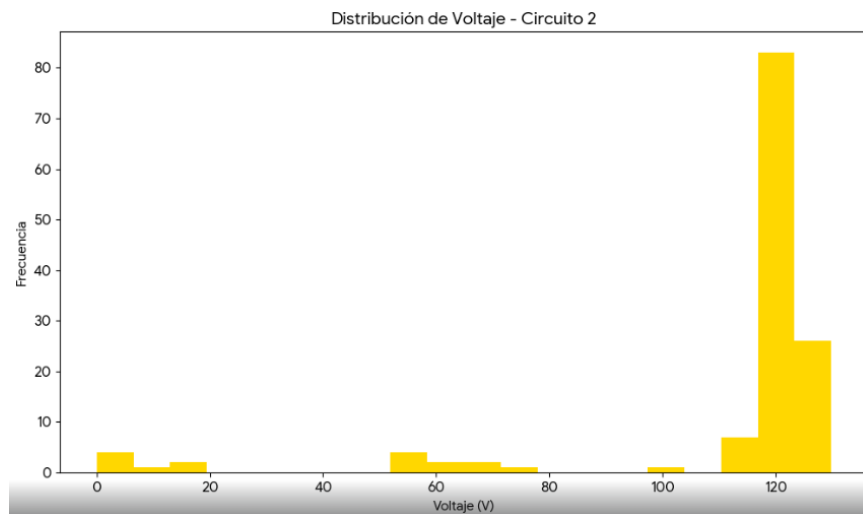
**Forma de la Distribución:** Si la distribución es simétrica, sesgada, unimodal, bimodal, etc. En ambos casos, se observa una distribución aproximadamente unimodal con una concentración de valores en el rango de 115-125V.
