Estudio Patológico Para Intervención Torres Del Silencio Torre 32 y 33 - Municipio De Yopal  
Casanare

Universidad Santo Tomás  
Facultad de Ingeniería Civil  
Especialización en Patología de la Construcción  
2026

| FICHA TÉCNICA PARA LA IDENTIFICACIÓN, CALIFICACIÓN Y DIAGNÓSTICO DE LESIONES EN TORRES DEL SILENCIO | | | | | | | | | | | FECHA: 20/03/2026 |

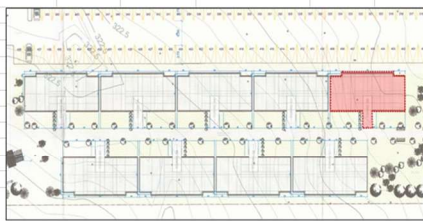
| ABOMBAMIENTOS, BURBUJAS<br>DESPRENDIMIENTOS, PERDIDAS DE MATERIAL<br>EROSIONES<br>EFLORESCENCIAS<br>MANCHAS<br>SUCIEDADES<br>OXIDACION, CORROSION | | SI NO | | ALTO MEDIO BAJO | | Durante la inspección se identificaron patologías mecánicas relevantes, como rotaciones y desplomes en elementos estructurales, que representan un riesgo para la estabilidad de la edificación. Asimismo, se evidenciaron lesiones por humedad capilar en muros, generando deterioro progresivo de los materiales. | | | | | |
| <b>LESIONES MECANICAS</b> | | SI NO | | ALTO MEDIO BAJO | | Adicionalmente, la presencia de suciedad y manchas en fachadas refleja la falta de mantenimiento, agravada por el estado de desocupación del inmueble. En general, la edificación presenta un estado de conservación deficiente, comprometiendo su durabilidad y seguridad estructural, por lo que requiere intervención técnica. | | | | | |
