Estudio Patológico Fachada Sede 2 Oftamolaser, Neiva -Huila

Trabajo Profesional Integrado - TPI

Especialización Patología de la Construcción

Junio 2021

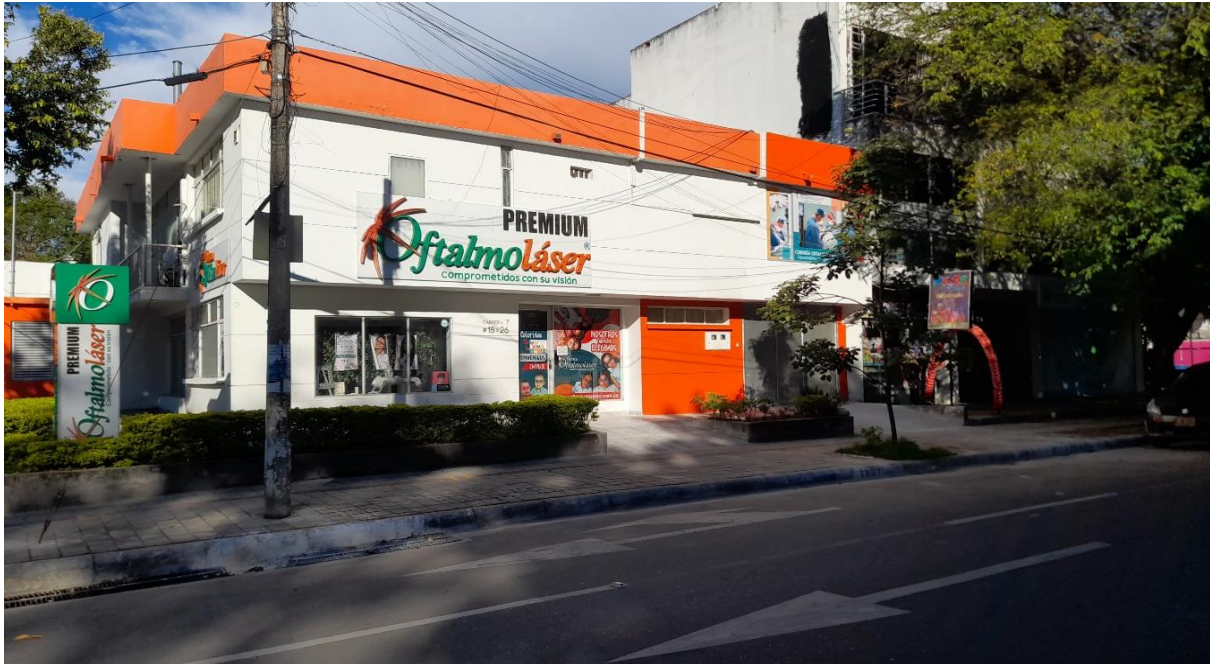
Figura 1. Vista General - Sede 2 Oftalmolaser

Para el caso de estudio se selecciona la fachada más afectada que corresponde a la localizada sobre la carrera 7, en una longitud de 3,75 metros lineales, en forma clara podemos afirmar que la viga canal posee un diseño inadecuado, construcción deficiente, sobrecargas que no garantizan una vida útil coherente con el servicio propuesto.

Para el tramo afectado por la presencia de una grieta en los primeros 4 metros de longitud de viga canal en una de las fachadas de la sede 2 del edificio de Oftalmolaser se debe realizar la demolición del elemento y construirlo nuevamente, teniendo en cuenta lo establecido en la norma NSR-10, en el entendido que bajo las condiciones en que se encuentra el elemento existe un alto riesgo de desprendimiento y de ocasionar graves problemas no solo a la edificación sino a los usuarios y transeúntes que pasan por la institución prestadora de salud -IPS, por lo que su intervención debe ser prioritaria e inmediata.

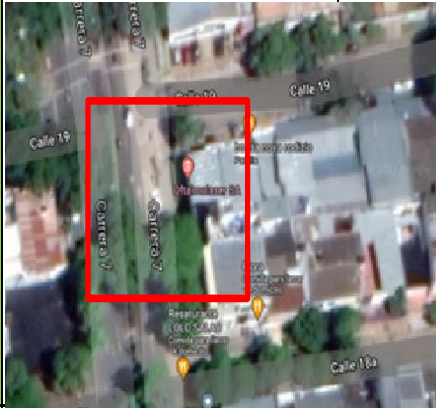
CARACTERÍSTICAS	DESCRIPCIÓN DE LA CARACTERÍSTICA	CALIFICACIÓN	IMAGEN
LOCALIZACION:	El centro de oftamolaser sede2, se encuentra localizado en la calle 19 con carrera 7, en el barrio quirinal dela ciudad de Neiva, no le circundan estructuras sgnificativas de mayor altura, el terreno donde se encunetra es plano y el sector es catalogado como residencial-comercial	LEVE-OCASIONAL

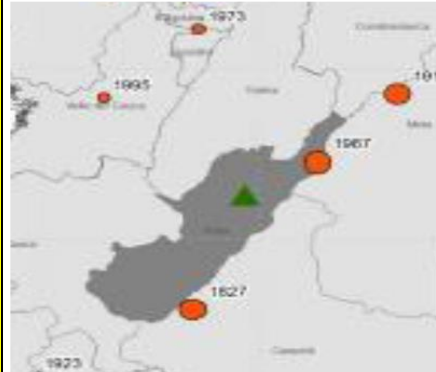
AMBIENTAL	Probabilidad de ocurrencia de un evento potencialmente desastrosos(de origen natural), durante un cierto periodo de tiempo, en un sitio determinado. Los eventos a presetarse pueden ser deslizamientos, inundacones, erupciones volcanicas, sismos, incendios forestales	SERIA-POSIBLE

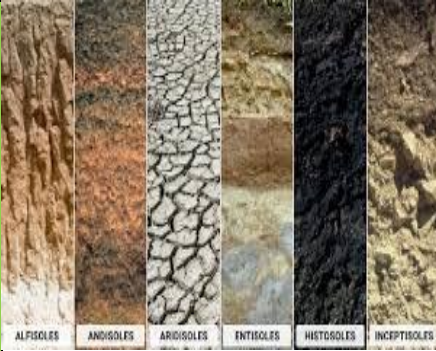
SUELOS	De acuerdo al sistema de cimentacion encontrado, corresponde a un suelo coclopeo o continuo de 60 cm de ancho por 100cm de alto. Profundidad de desplante 1.20m para estructura antigua. Capacidad portante de 15Ton/m2. los suelos que predominan son de tipo D, que corresponden a un suelo coluvial con presencia de limos arcillosos y a una profundidad de 2 mestros predomina gravas fuertes. lo que nos da los indices Fa y Fv 1.4 y 2.0 respectivamente.	SERIA-POSIBLE

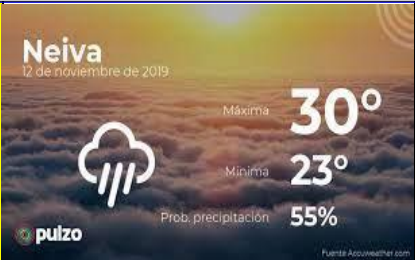
<p>CLIMA</p>	<p>La temperatura promedio de la ciudad de Neiva oscila en 32.5°C; con una humedad relativa promedio del 65%; velocidades de viento de hasta 100km/h (según lo establecido en el numeral B.6.1 de la NSR-10); con una insolación promedio de 6horas/día.</p>	<p>SERIA-POSIBLE</p>

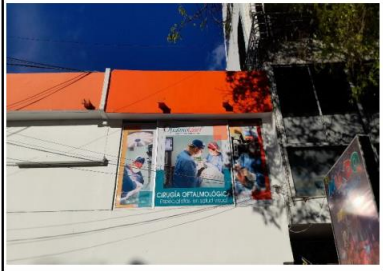
VIGA CANAL FALLADA

Observaciones. Las condiciones de apoyo de la placa que conforma la viga canal son deficientes (el elemento solo penetra 0.03 m sobre el muro del extremo derecho), lo que no garantiza su estabilidad cuando se presente una sollicitación horizontal.

El espesor de la placa de concreto es inferior al mínimo indicado en la Tabla C.9.5(a) de la Norma NSR-10 razón por la que se presenta agrietamiento del muro de 0.80 m (las deflexiones de la placa no son las indicadas para el elemento conformado de esta manera).

de la placa de concreto y refuerzo. Además, los apoyos no garantizan su estabilidad ante movimientos horizontales. Por lo tanto, se recomienda la demolición de esta estructura para evitar su posible daño estructural.
